# **RAPPORT**

**sporttechnische keuring  
kunstgras voetbalveld**

**Sportpark Leenderbos  
S.V. Overbos, veld 4  
te Hoofddorp**

**januari 2016**

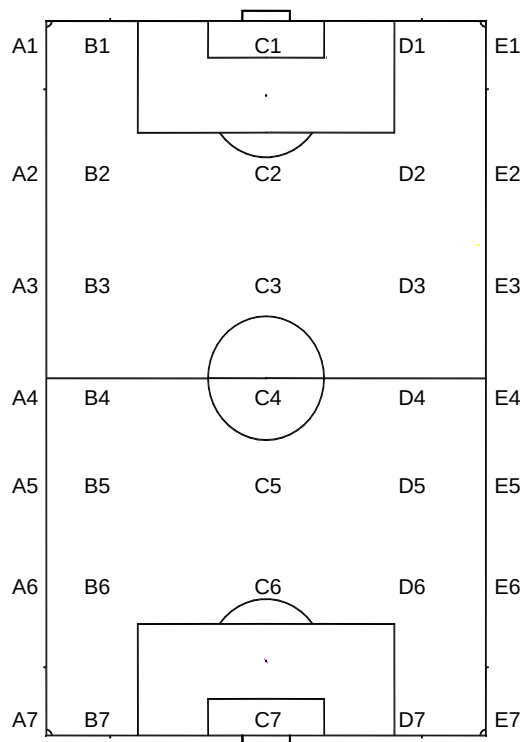
### Hoogteligging [mm]

| Meetlocaties | Resultaten | | | | |
|---|---|---|---|---|---|
| Afschot | 63 | | | 60 | |

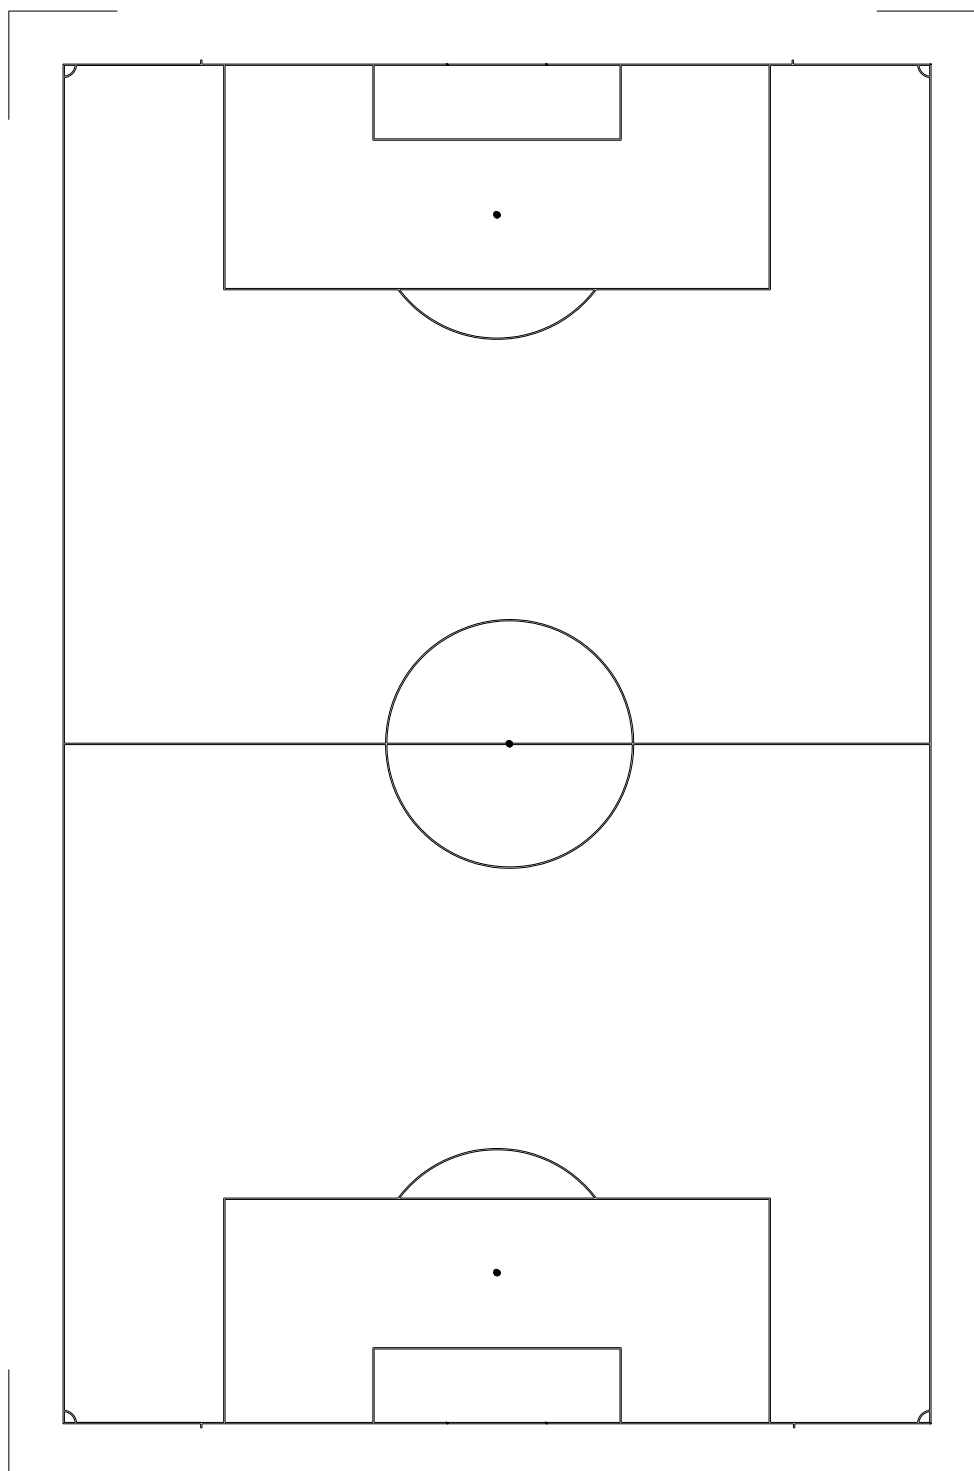
**Opmerkingen:** geen

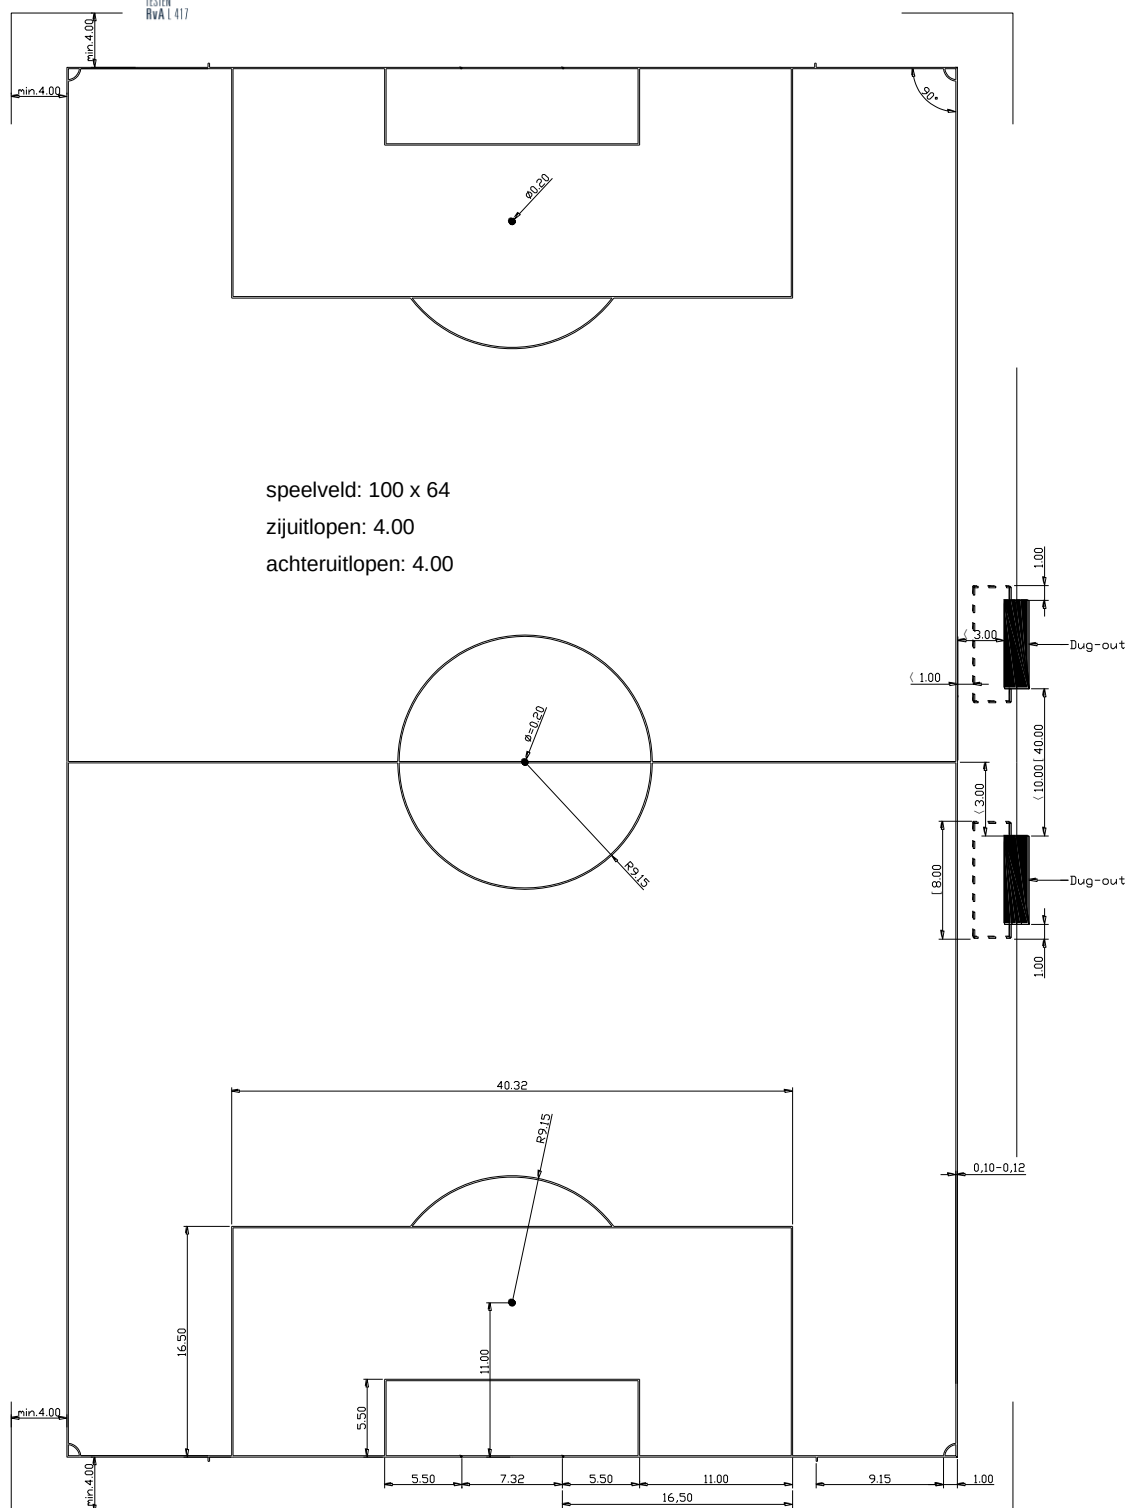
Afmetingen [m]

Opmerkingen: geen
