## **RAPPORT**

**sporttechnisch onderzoek  
kunstgras voetbalveld**

**Sportpark De IJvelden  
S.V. Hoofddorp, veld 2  
te Hoofddorp**

**oktober 2018**

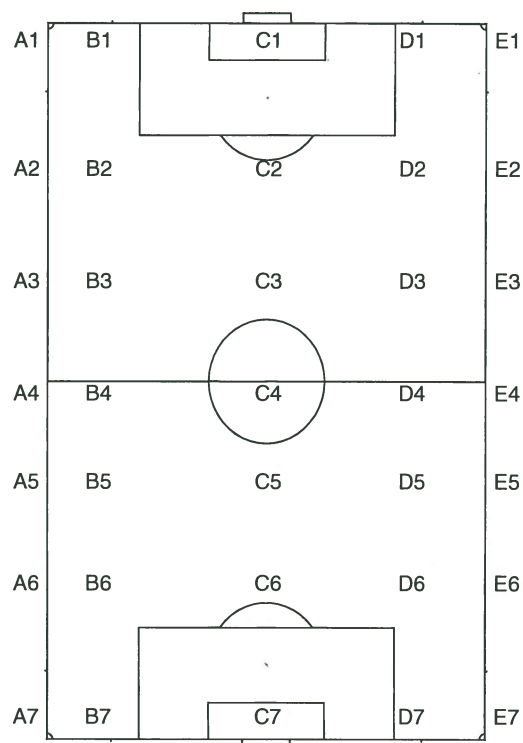
Hoogteligging [mm]

| Eigenschappen | Resultaten | Normen | Beoordeling |
|---|---|---|---|
| Hoogteligging | 86 mm ✓ ↘ 84 mm | 0 - 120 mm | voldoet |

| Meetlocaties | Resultaten | | | | |
|---|---|---|---|---|---|
| Afschot | 86 | | | 84 | |

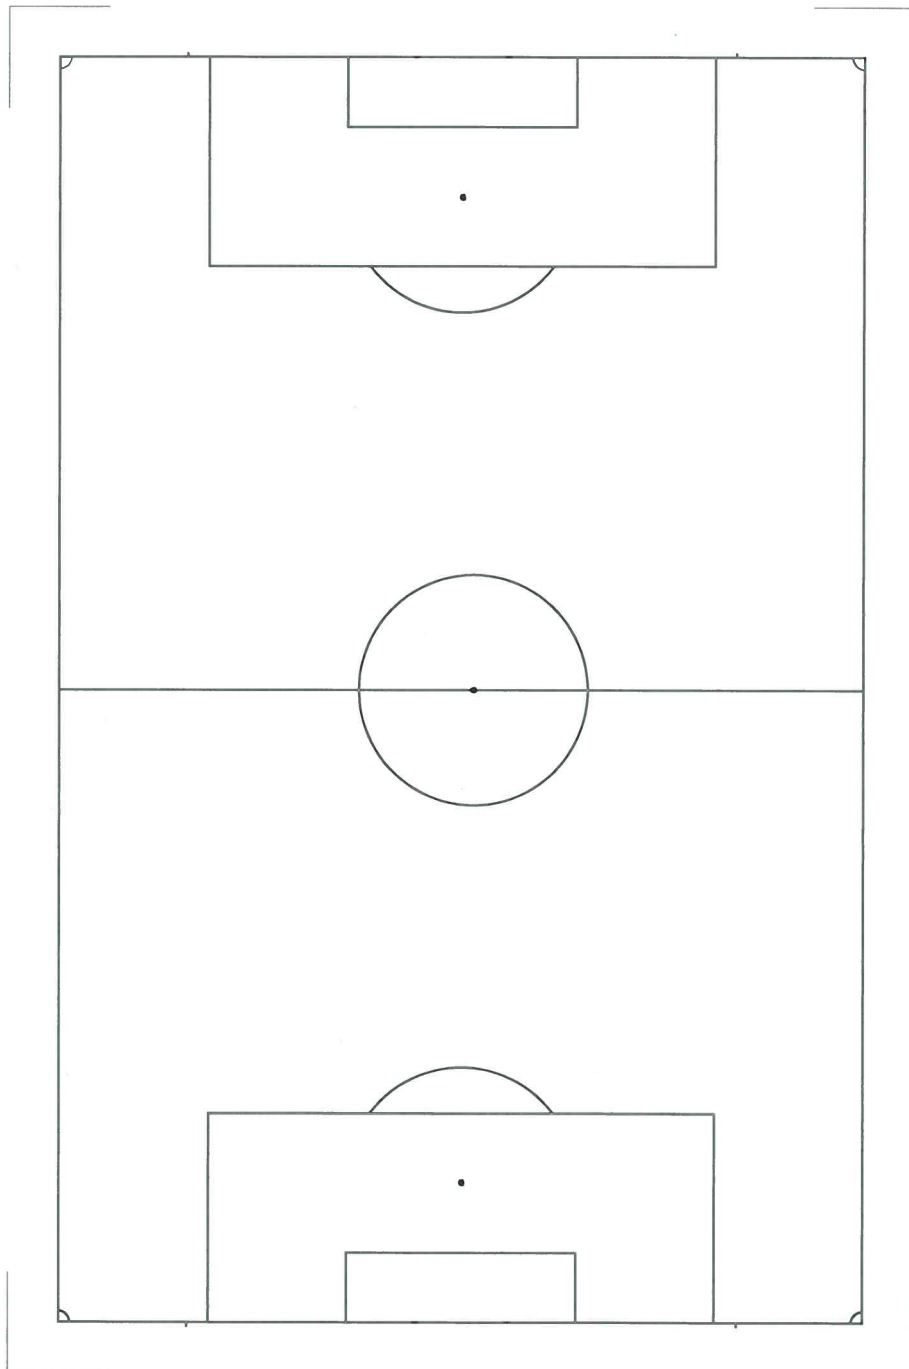
Vlakheid [mm]

Opmerkingen: geen
