# **RAPPORT**

**sporttechnische keuring  
kunstgras voetbalveld**

**V.V. Kagia, veld 1  
te Lisserbroek**

**januari 2017**

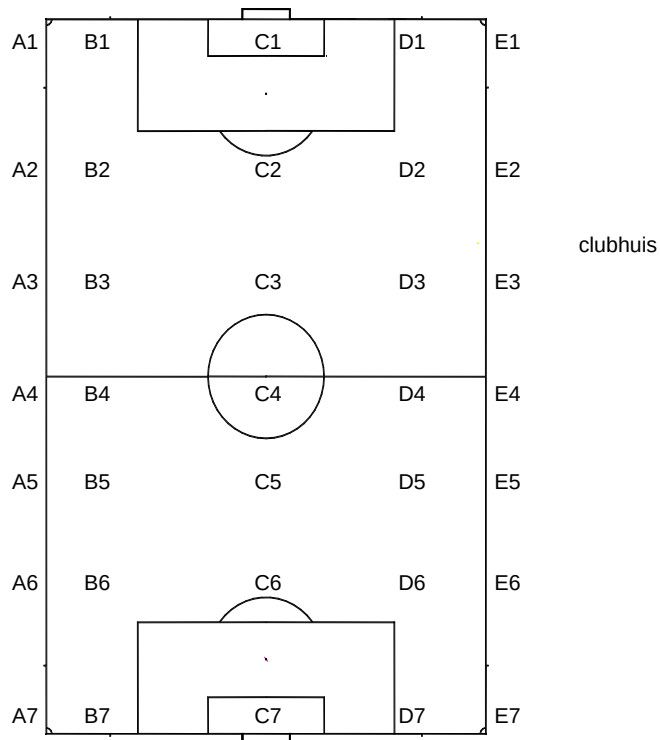
Hoogteligging [mm], eigen methode

| Meetlocaties | Resultaten | | | | |
|---|---|---|---|---|---|
| Afschot | 83 | | | 72 | |

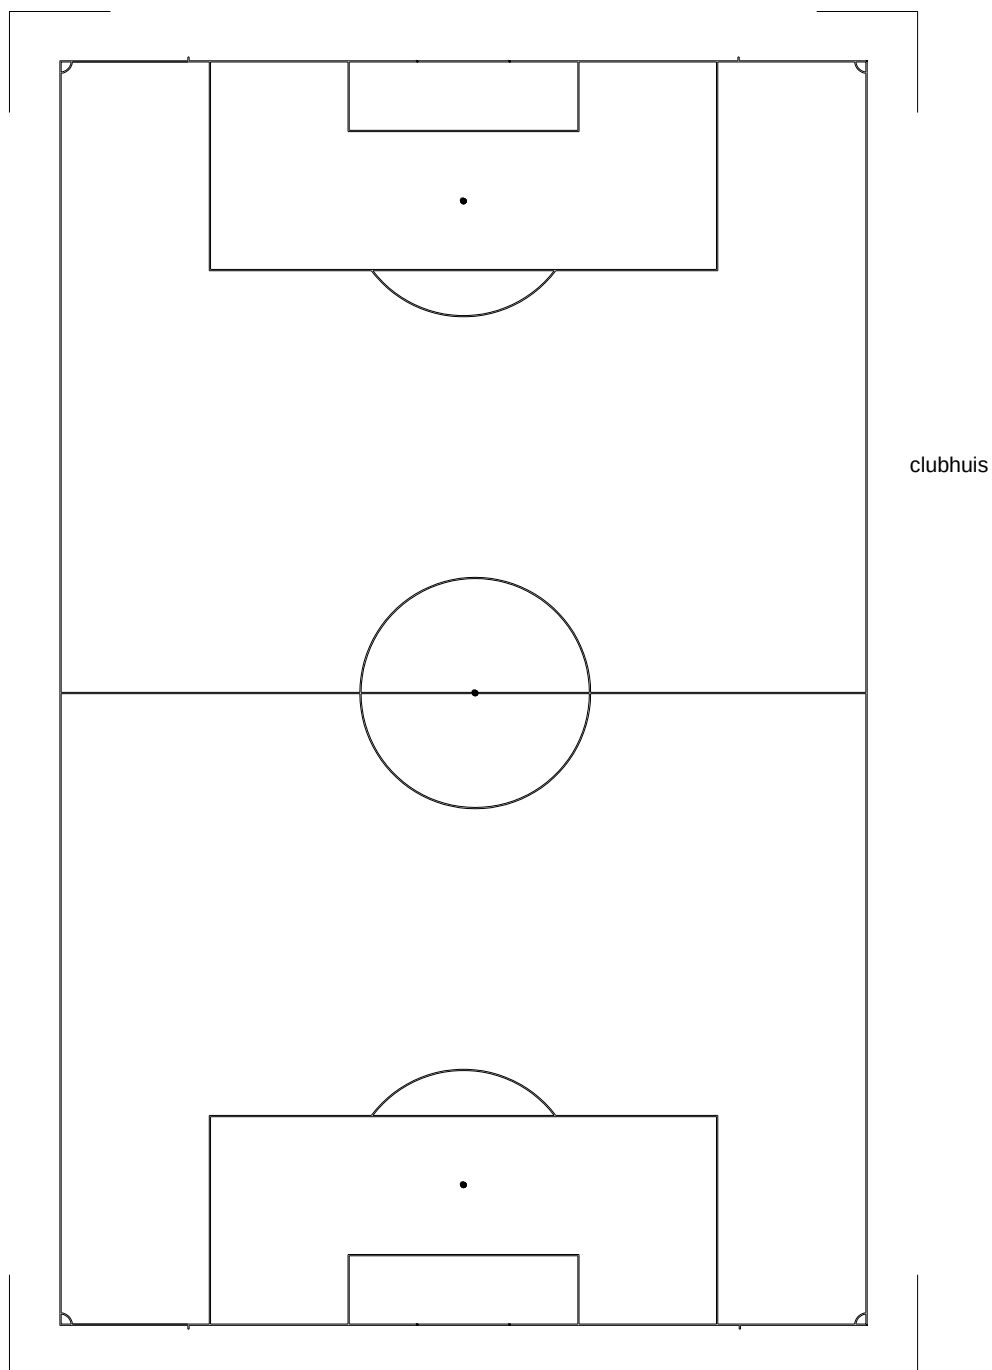
Vlakheid [mm], FIFA Test Method 12

Opmerkingen: geen

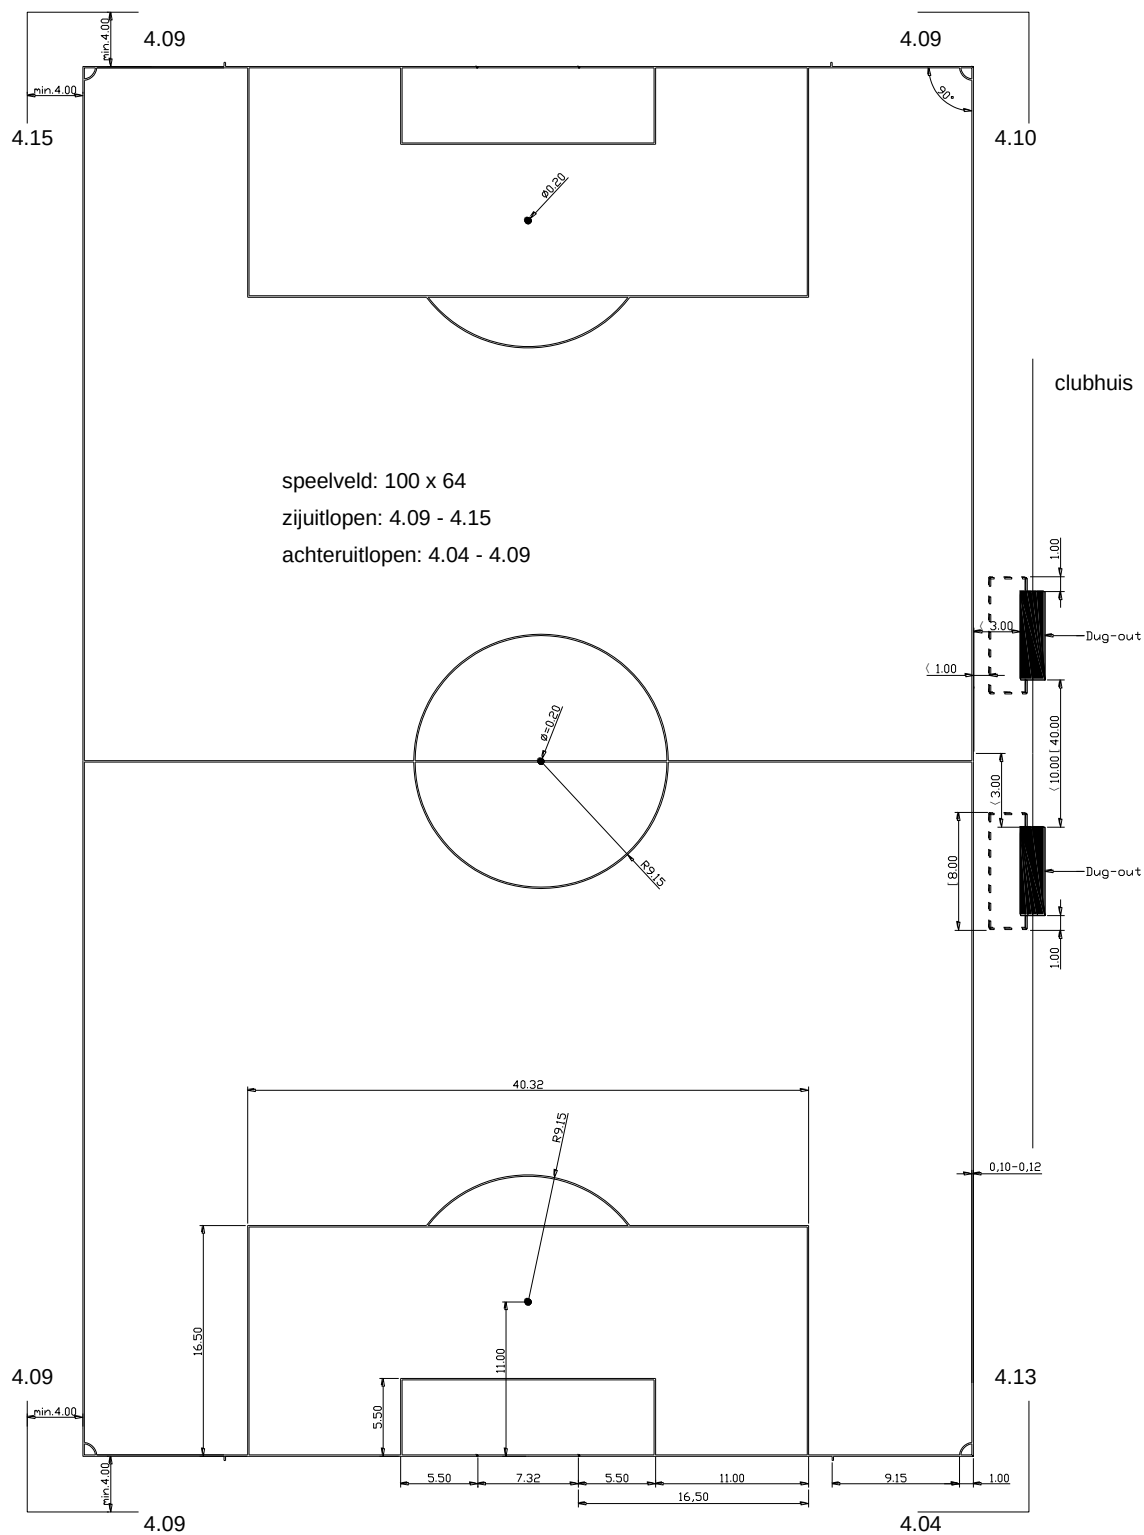
**Afmetingen [m], testmethode W/FD-49.1**

**Opmerkingen:** geen
