Zadkine

Marten Meesweg

#### Inspectie

Rapportage referentie: Prj24091422

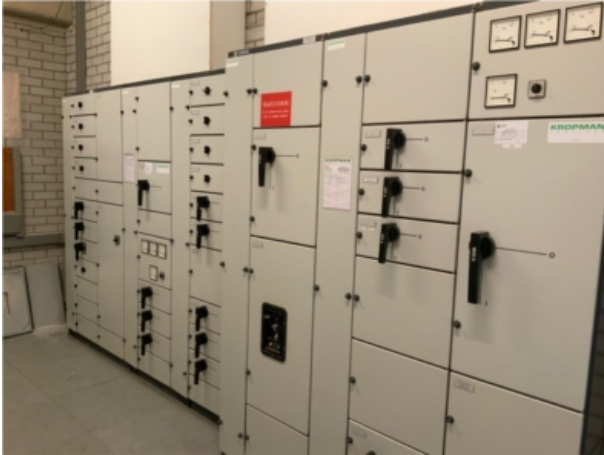
### Elektrische installatie onderhoud / keuring

Elektrische installatie is niet periodieke gekeurd. Keuring opgenomen als preventie.

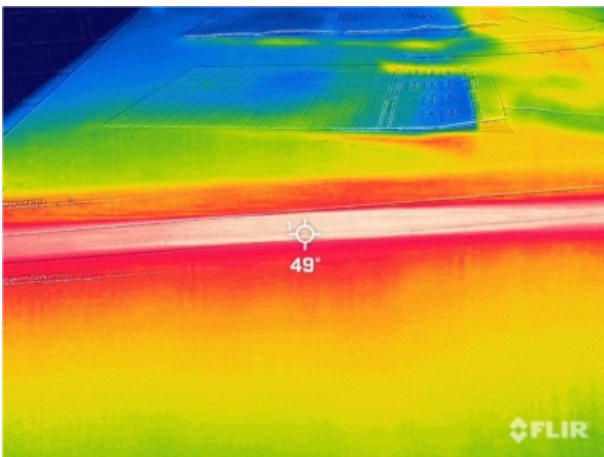
### Elektrische installatie thermografie

Hotspot(s) aangetroffen elektrische installatie. Actie opgenomen als preventie.

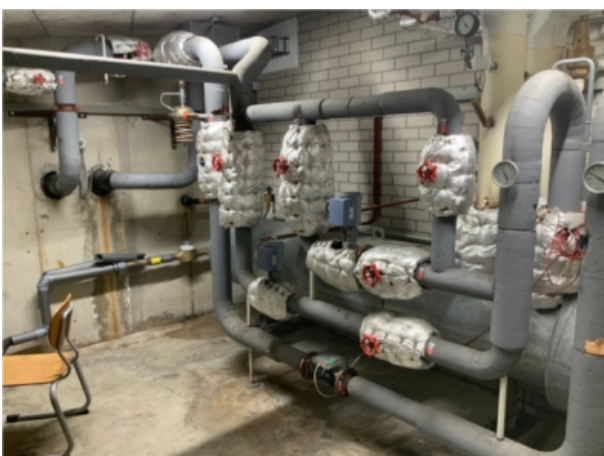
### Verwarmingsinstallatie onderhoud

Het gebouw beschikt over stadsverwarming

Voor de verwarming van het gebouw wordt gebruik gemaakt van stadsverwarming. Het onderhoud van deze installatie wordt uitgevoerd door de netwerkbeheerder.

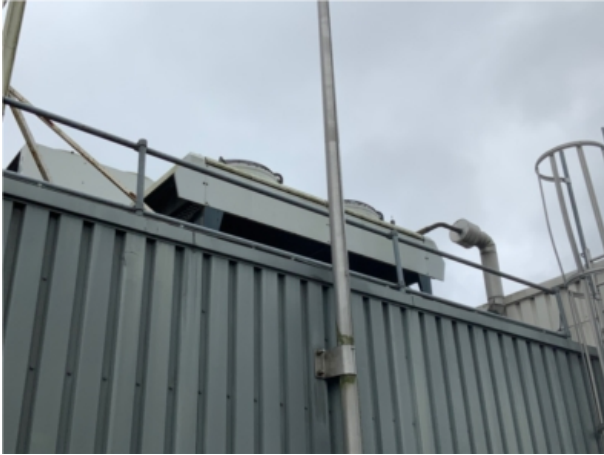
#### Koel/warmtepomp installatie onderhoud

De koel/warmtepomp installatie word jaarlijks onderhouden door de installateur.

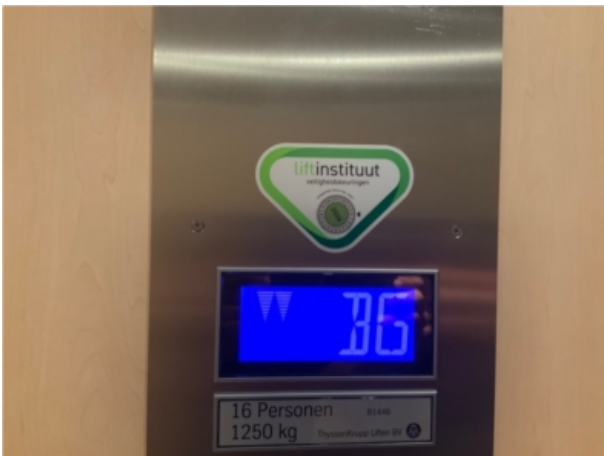
#### Liftinstallatie keuring / onderhoud

Geldige keuringsticker is aanwezig.

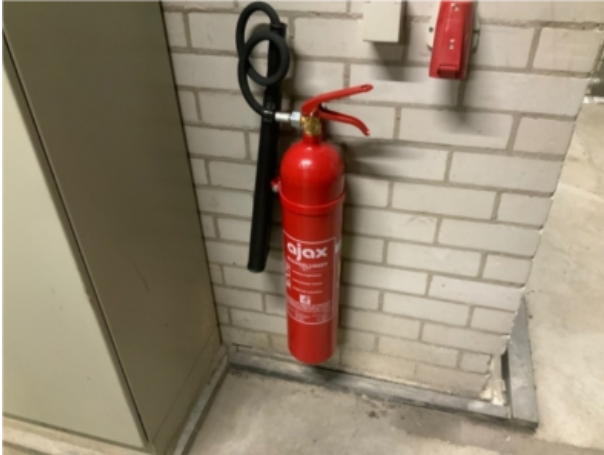
### Blusmiddelen

Brandblussers aanwezig en worden periodiek onderhouden.

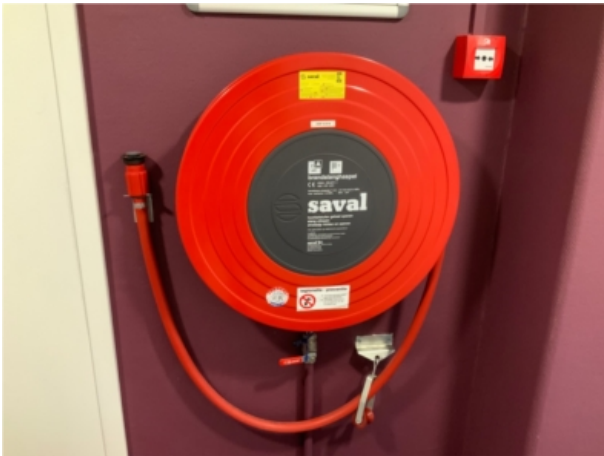
### Brandslanghaspels

Brandslanghaspels aanwezig en worden periodiek onderhouden.

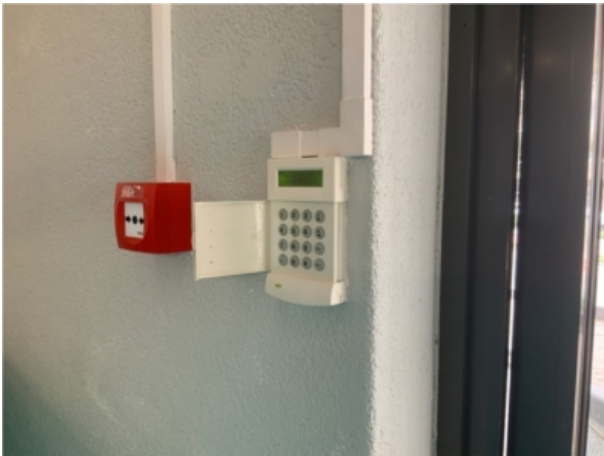
#### Inbraakbeveiligingsinstallatie

Inbraakinstallatie aanwezig, wordt jaarlijks onderhouden en heeft een doormelding aan PAC

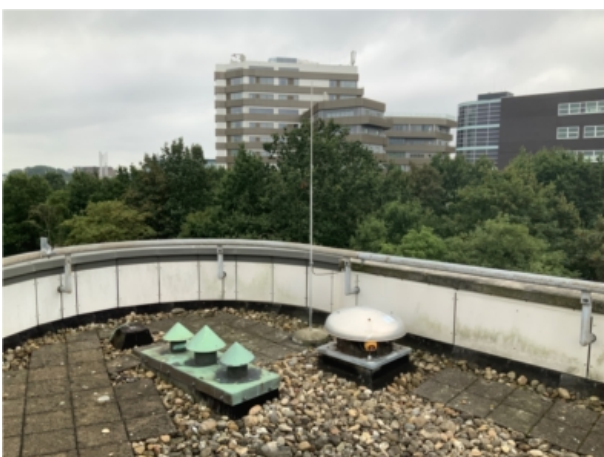
#### Bliksem- en aardingsbeveiliging

Bliksem- en aardingsbeveiliging aanwezig en wordt periodiek onderhouden.

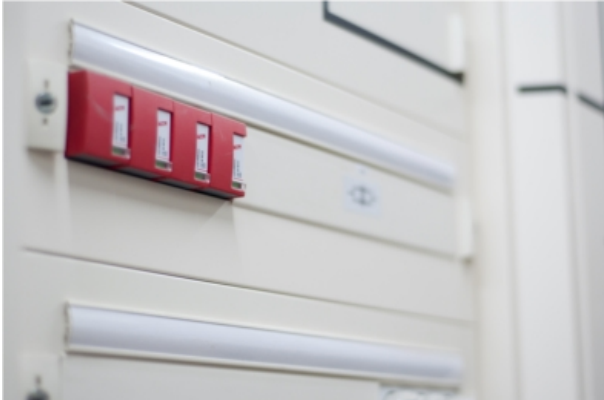
#### Overspanningsbeveiliging

Geen overspanningsbeveiliging aanwezig. Advies opgenomen als preventie.

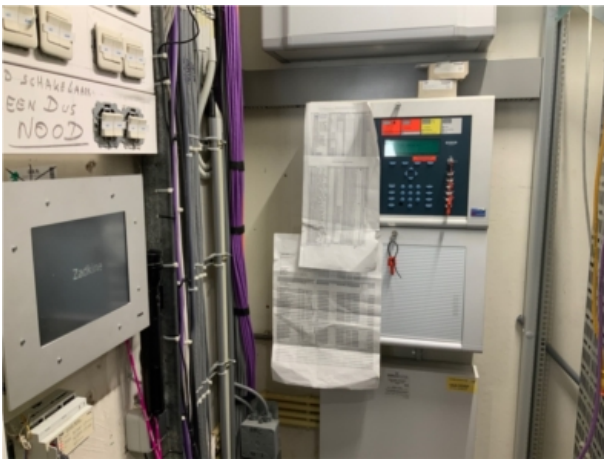
#### BMI Brandmeldinstallatie

Brandmeldinstallatie aanwezig met doormelding aan PAC/RAC en wordt jaarlijks onderhouden.

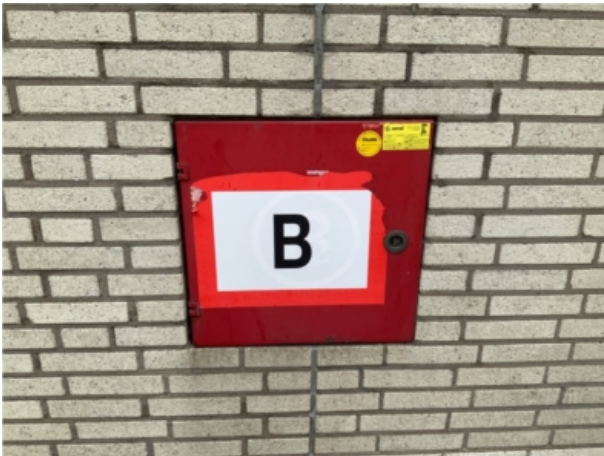
#### Droge blusleiding

Droge blusleiding aanwezig en worden periodiek onderhouden.
