Zadkine

Prins Alexanderlaan

#### Inspectie

Rapportage referentie: Prj24091423

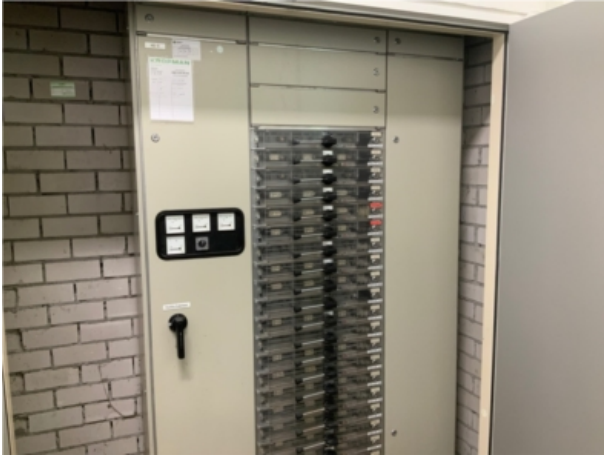
### Elektrische installatie onderhoud / keuring

Elektrische installatie is niet periodieke gekeurd. Keuring opgenomen als preventie.

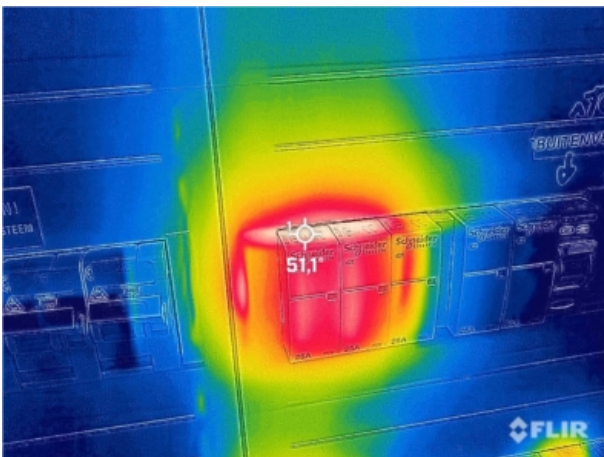
### Elektrische installatie thermografie

Hotspot(s) aangetroffen elektrische installatie. Actie opgenomen als preventie.

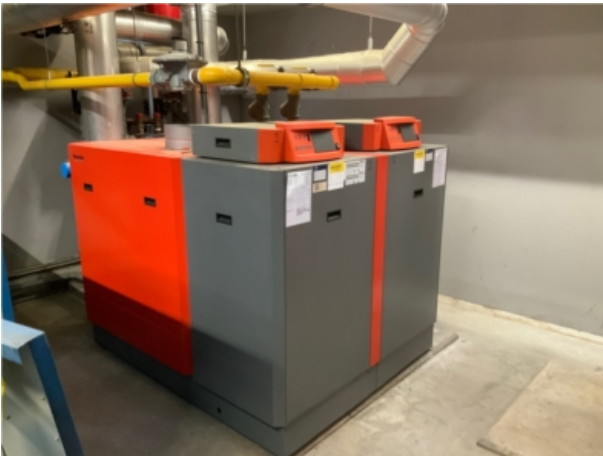
### Verwarmingsinstallatie onderhoud

De verwarmingsinstallatie wordt jaarlijks onderhouden door de installateur.

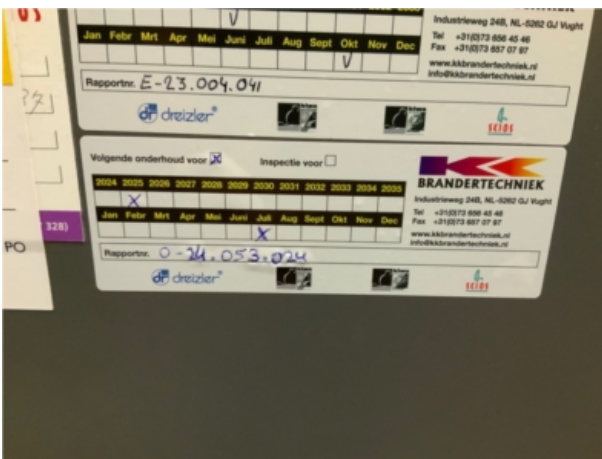
### Verwarmingsinstallatie keuring

Periodieke keuringrapport aanwezig

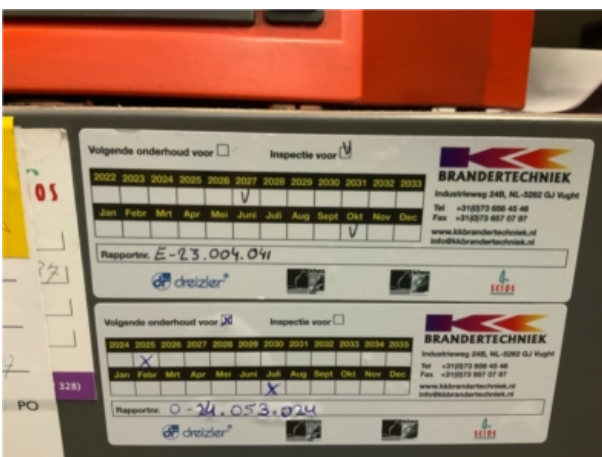
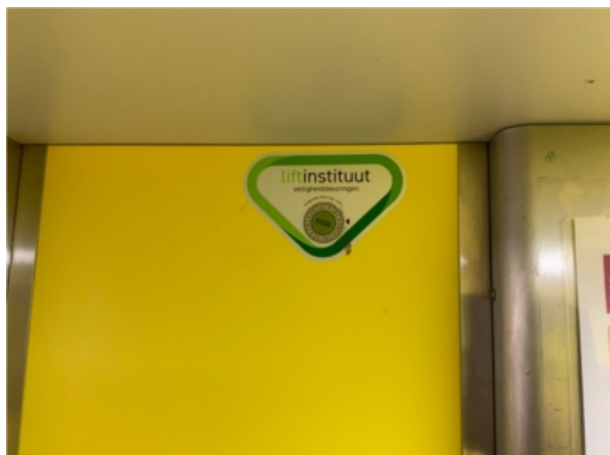
Liftinstallatie keuring / onderhoud

Geldige keuringsticker is aanwezig.

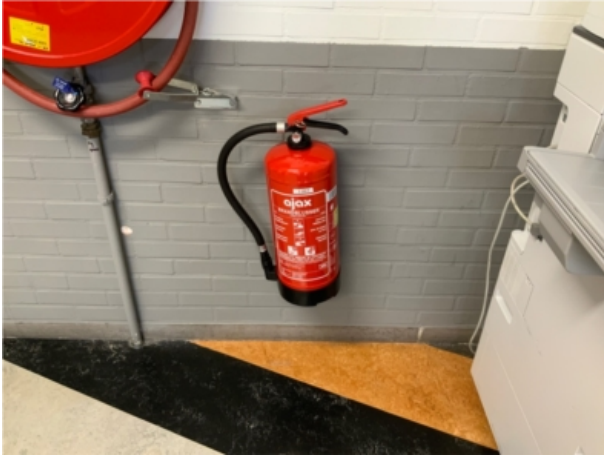
### Blusmiddelen

Brandblussers aanwezig en worden periodiek onderhouden.

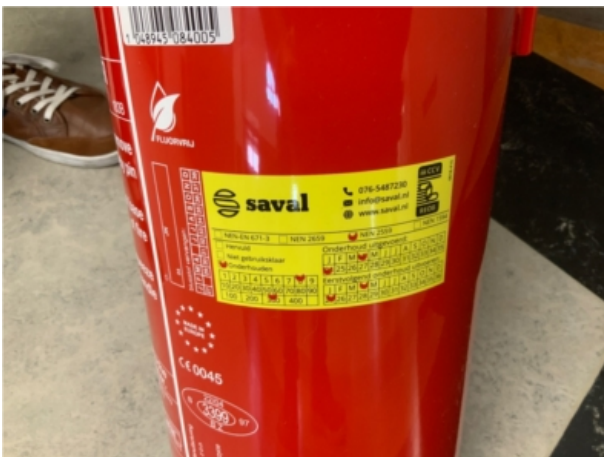
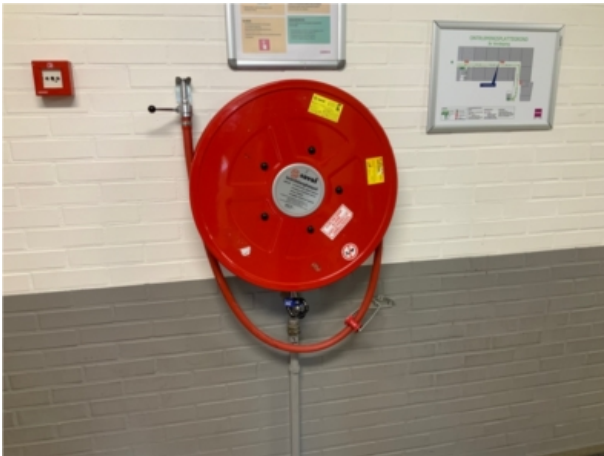
## Brandslanghaspels

Brandslanghaspels aanwezig en worden periodiek onderhouden.

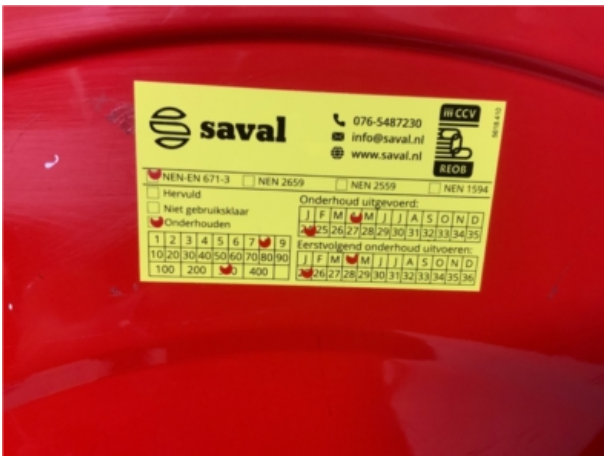
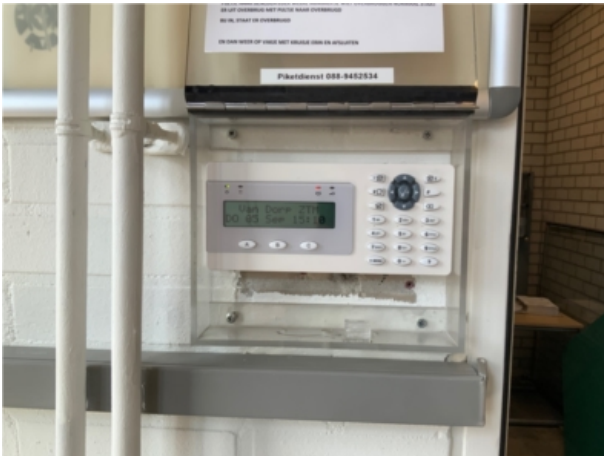
### Inbraakbeveiligingsinstallatie

Inbraakinstallatie aanwezig, wordt jaarlijks onderhouden en heeft een doormelding aan PAC

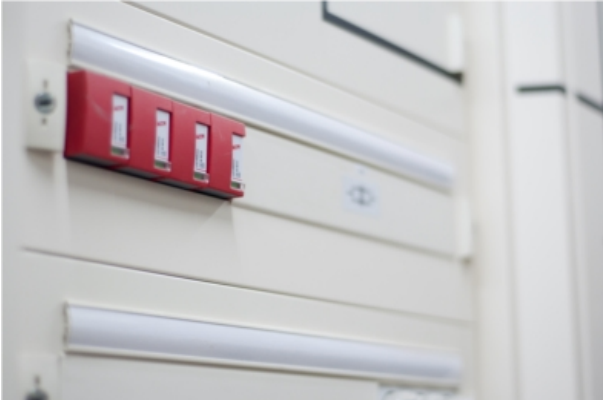
#### Overspanningsbeveiliging

Geen overspanningsbeveiliging aanwezig. Advies opgenomen als preventie.

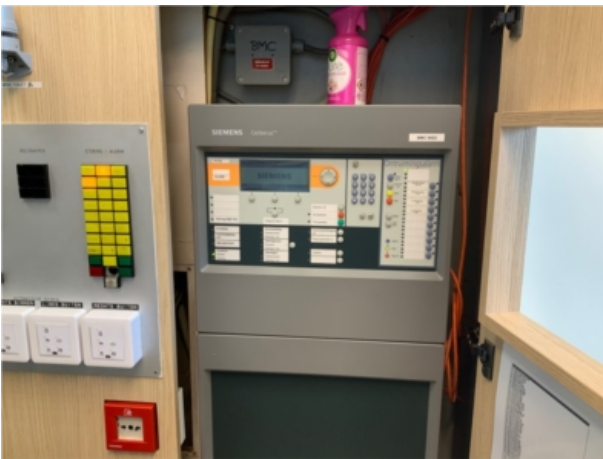
#### BMI Brandmeldinstallatie

Brandmeldinstallatie aanwezig met doormelding aan PAC/RAC en wordt jaarlijks onderhouden.

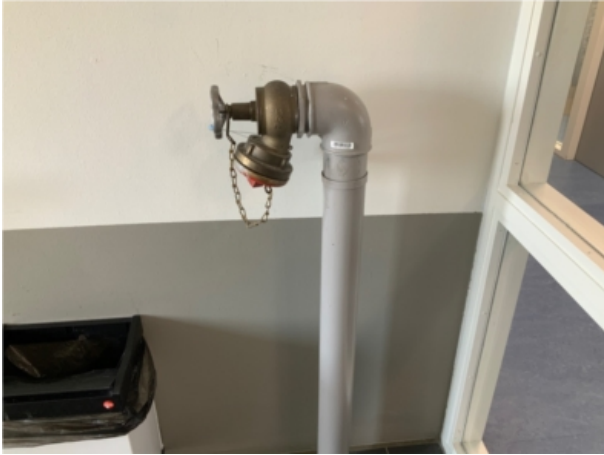
## Droge blusleiding

Droge blusleiding aanwezig en worden periodiek onderhouden.
