## Asbestinventarisatierapport conform Procescertificaat asbestinventarisatie

**Stadssporthal**  
**Stadswegske 8, Sittard**

opdrachtgever: Gemeente Sittard-Geleen  
projectnummer: 20-1100.39  
deskundig inventariseerder asbest: Gonard Vleugels  
(SCA-code 04E-160419-140479)

datum rapportage: 10-12-2020  
revisiedatum / versie: versie 1  
datum interne autorisatie: 11-12-2020  
verval datum rapport: 11-12-2023

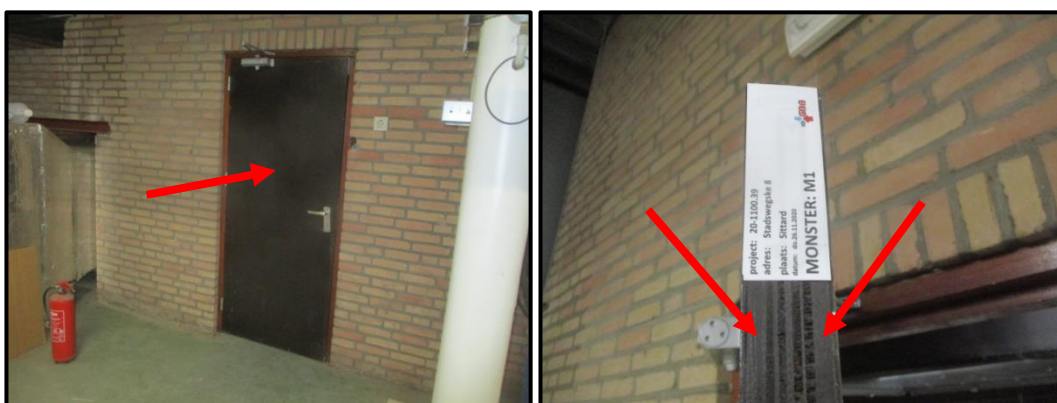
In de deur naar de technische ruimte Vt.02 is een dubbele asbesthoudende plaat aangetroffen.

Het betreft een hechtgebonden toepassing welke in goede staat verkeert en bovendien bijna volledig is afgeschermd, zodoende is er geen direct blootstellingsrisico en is saneren niet direct noodzakelijk. Eigenaar dient beheersmaatregelen te treffen

**Bron 1/M1:** dubbele asbesthoudende plaat in deur technische ruimte Vt.02

De toepassing dient als één geheel gezamenlijk met deur en al gesaneerd te worden zonder dat hierbij bewerkingen aan het asbesthoudend materiaal nodig zijn.

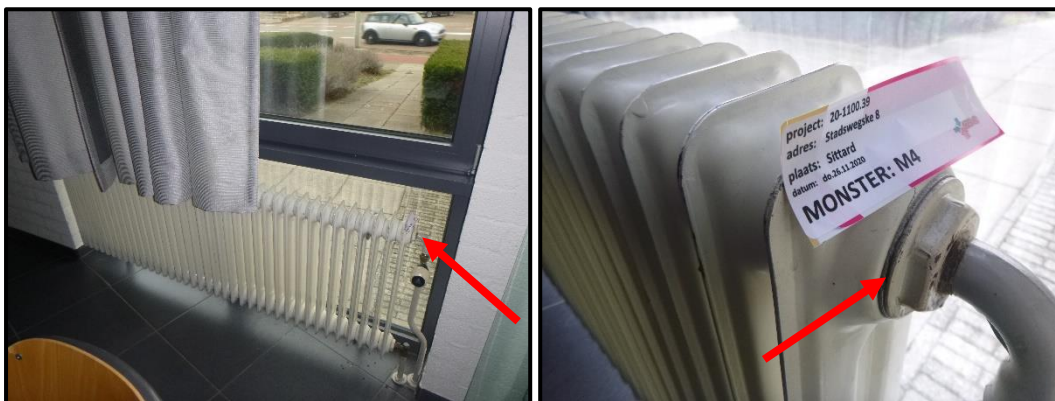
De pakkingen aangetroffen in de radiatoren van de horecaruimte V.06 en in de gang ruimte V.02 bleken na analyse asbesthoudend. Het betreft een niet-hechtgebonden toepassing welke in goede staat verkeert en bovendien bijna volledig is afgeschermd, zodoende is er geen direct blootstellingsrisico en is saneren niet direct noodzakelijk. Eigenaar dient beheersmaatregelen te treffen.  
*De radiatoren dienen als één geheel met pakkingen en al gesaneerd te worden.*

**Bron 2/M4:** asbesthoudende pakkingen in radiator.

De radiatoren dienen als één geheel met pakkingen en al gesaneerd te worden.

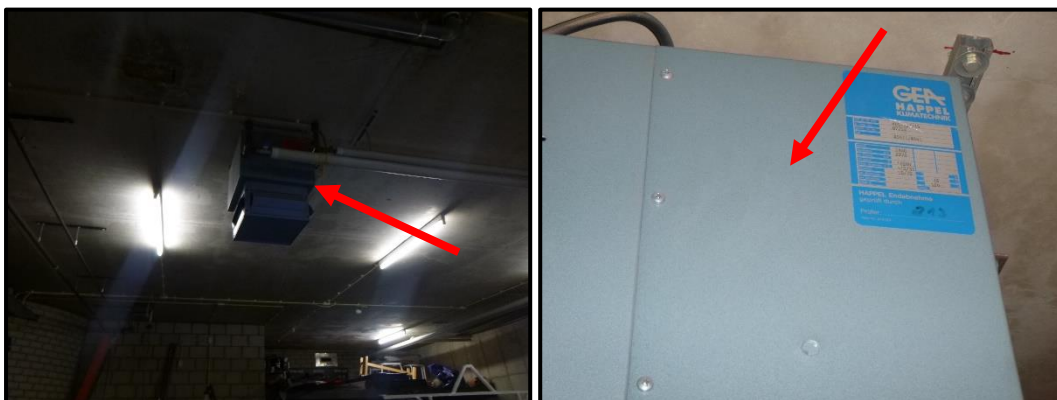
T4 In de berging ruimte B.37 is tegen het plafond een heater aangetroffen die gezien zijn bouwjaar als asbestverdacht dient te worden aangemerkt. De installatie kan (niet-) hechtgebonden toepassingen bevatten die op dit moment volledig zijn afgeschermd, zodoende is er geen direct blootstellingsrisico en is saneren niet direct noodzakelijk. Eigenaar dient beheersmaatregelen te treffen.  
*Indien de installatie, zonder deze daarbij uit elkaar te halen, in zijn geheel verwijderd kan worden mag dit binnen de kaders van een risicoklasse 1 sanering; is dit niet mogelijk dient de toepassing, eventueel in containment, nader onderzocht te worden op de aanwezigheid van asbesthoudende toepassingen.*

**T4:** heater in berging B.37 is asbestverdacht.

Indien de installatie, zonder deze daarbij uit elkaar te halen, in zijn geheel verwijderd kan worden mag dit binnen de kaders van een risicoklasse 1 sanering; is dit niet mogelijk dient de toepassing, eventueel in containment, nader onderzocht te worden op de aanwezigheid van asbesthoudende toepassingen.

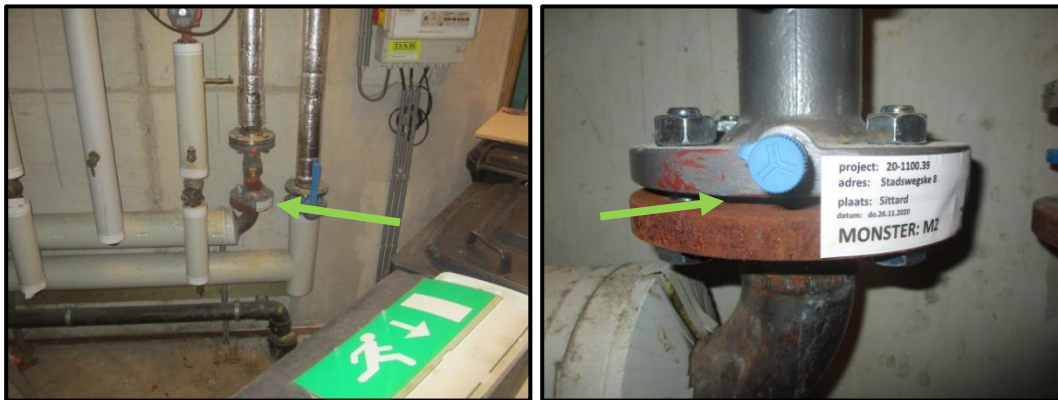
**M2** – flenspakkingen in cv-pomp ruimte B.32, niet asbesthoudend.

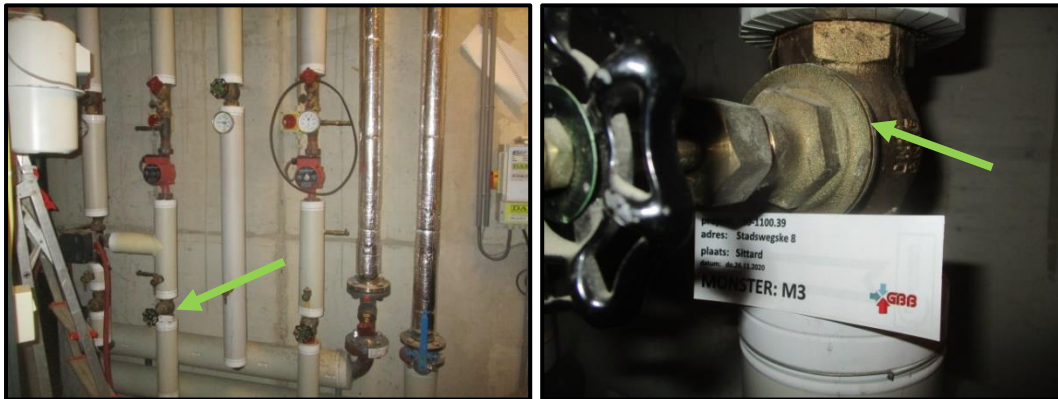
**M3** – pakkingen afsluiters in afsluiters ruimte B.32, niet asbesthoudend.

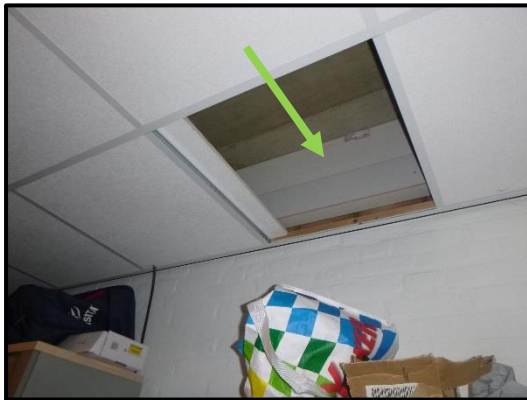
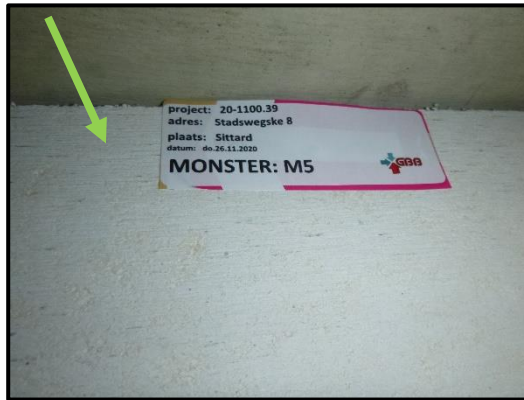
**M5** – board betimmering boven verlaagd plafond kantoor ruimte V.15, niet asbesthoudend.
