## Formulieren/snags op tekening

# Formulieren/snags op tekening

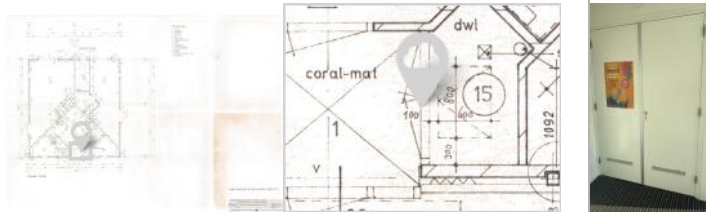
| <b>772</b> | |

| Aanvullende opmerkingen | Schildplaat deur ontbreekt |
