# **INSPECTIERAPPORT VAN:**

**Gemeente Waalwijk  
Openbare verlichting**

**Konings Verlichtingstechniek  
Inspectie openbare verlichting**

**PM Quality Inspecties  
Asboom 4  
5357PL Overlangel  
Datum 1 juli 2024**

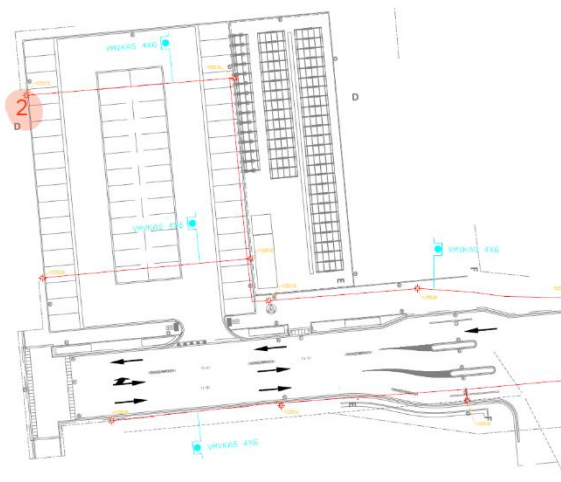
*foto 2*

| Opmerkingen De Els 46A | | datum<br>aanpassing | verantwoordelijk<br>monteur |
|---|---|---|---|
| 3 <input checked="" type="checkbox"/> | De aardcircuitweerstand in de lantaarnpaal (B16) van meetpunt 2 is met $3.83[\Omega]$ te hoog. Dit geldt overigens voor het overgrote deel van de installatie.<br>Bijlage A, foto 2 | | |

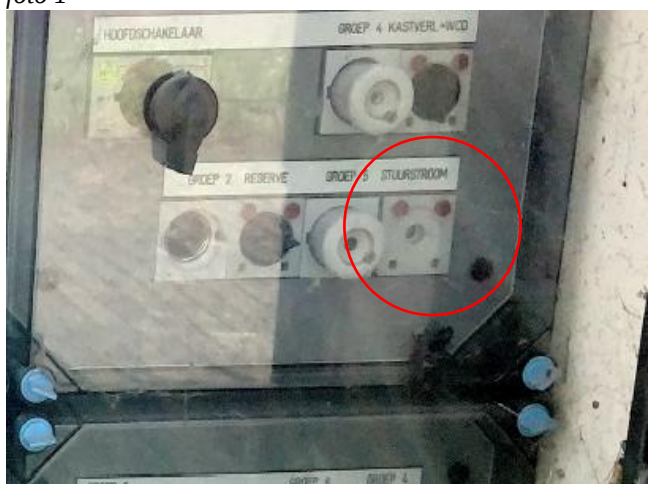
*foto 3*

| Opmerkingen Gompstraat 23 | | datum aanpassing | verantwoordelijk monteur |
|---|---|---|---|
| 4 <input checked="" type="checkbox"/> | De knop van groep 5 ontbreekt, deze knop moet alsnog worden aangebracht. Bijlage A, foto 3 | | |

| Opmerkingen Gompstraat 23 | | datum aanpassing | verantwoordelijk monteur |
|---|---|---|---|
| opmerking: kabelaanwrijving verwijderd en verwijderd | | fotonummer | |

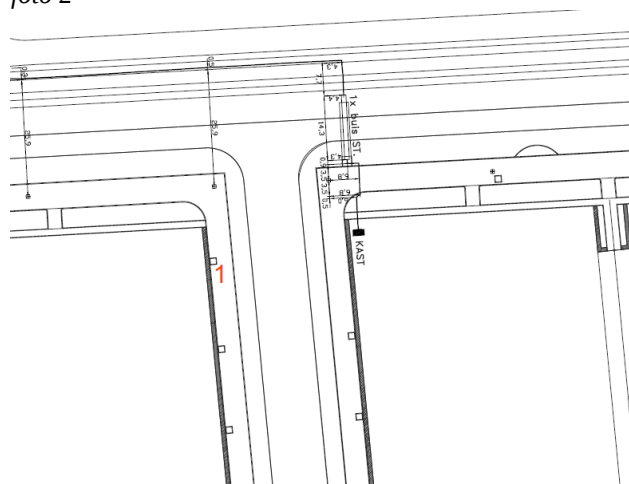
*foto 4*

| Opmerkingen Gompstraat 23 | | datum aanpassing | verantwoordelijk monteur |
|---|---|---|---|
| 6 <input checked="" type="checkbox"/> | Bij meetpunt 1 is de mast niet vereffend met de installatieaarde, weerstand bedraagt 160[Ω]. Bijlage A, foto 4 aarde zat aangesloten | | |

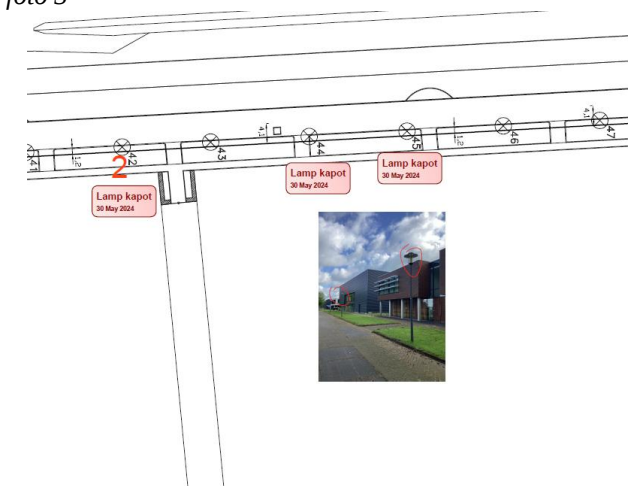
*foto 5*

| Opmerkingen Gompensstraat 23 | | datum<br>aanpassing | verantwoordelijk<br>monteur |
|---|---|---|---|
| 7 | Bij de lantaarn met meetpunt 2 zijn enkele lampen kapot.<br>Bijlage A, foto 5 | 18-10 | |

| Opmerkingen Gompensstraat 23 | | datum<br>aanpassing | verantwoordelijk<br>monteur |
|---|---|---|---|
| opmerking:<br><i>lampen gemaakt.</i> | | fotonummer | |

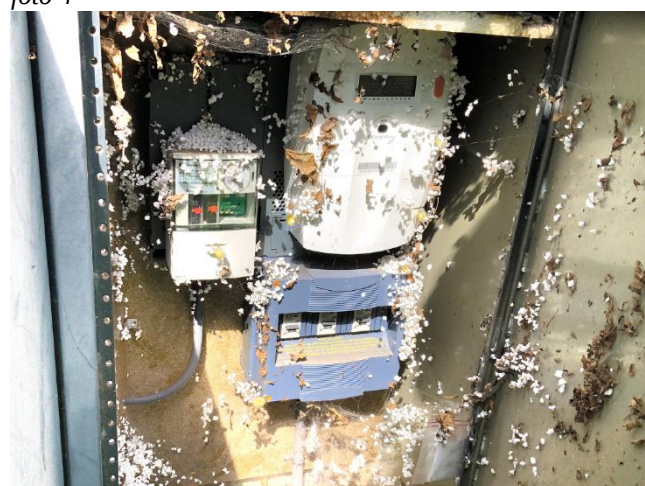
*foto 6*

| Opmerkingen Gragtmanstraat 1 | | datum<br>aanpassing | verantwoordelijk<br>monteur |
|---|---|---|---|
| 2 | <input checked="" type="checkbox"/> De laag met hydrokorrels moet worden aangevuld en piepschuim verwijderen.<br>Bijlage A, foto 6 | | |

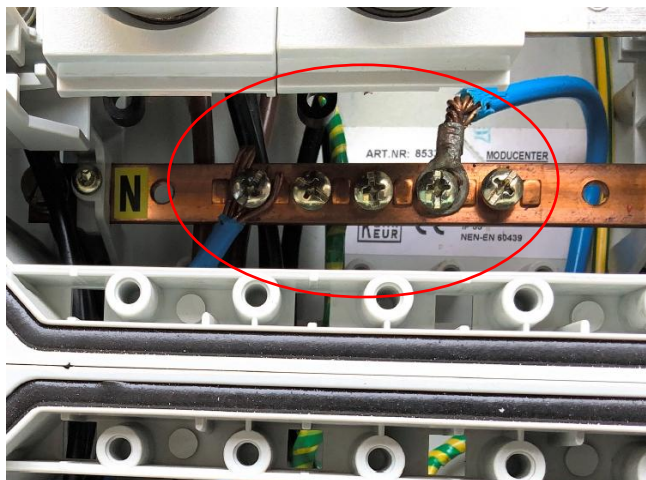
*foto 7*

| Opmerkingen Grotestraat 245 kast 1 en 2 | | datum aanpassing | verantwoordelijk monteur |
|---|---|---|---|
| 3 <input checked="" type="checkbox"/> | Enkele kabelschoenen en aansluitingen zijn niet conform produkteisen of norm aangesloten. Deze verbindingen zijn onbetrouwbaar, de situaties moeten worden aangepast.<br>Bijlage B, foto 7 | | |

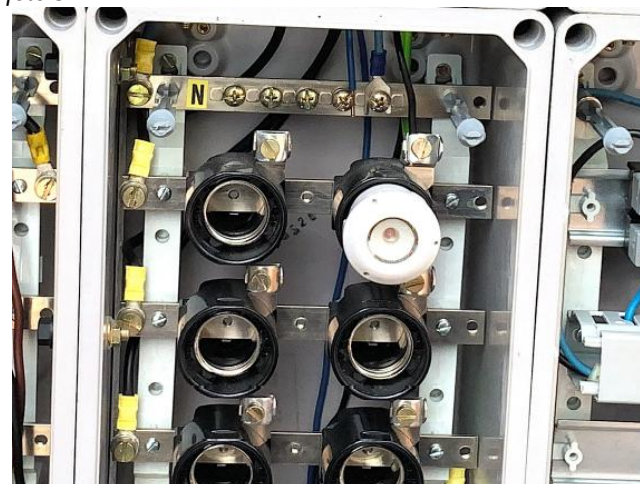
*foto 11*

| Opmerkingen Vredesplein 12 | | datum<br>aanpassing | verantwoordelijk<br>monteur |
|---|---|---|---|
| 3 <input checked="" type="checkbox"/> | Er is een krachtgroep (neon) als 230[V] groep gebruikt, deze groep wordt niet geschakeld en dan is deze huidige uitvoering niet toegestaan. De situatie moet worden aangepast.<br><b>Bijlage B, foto 11</b> | | |

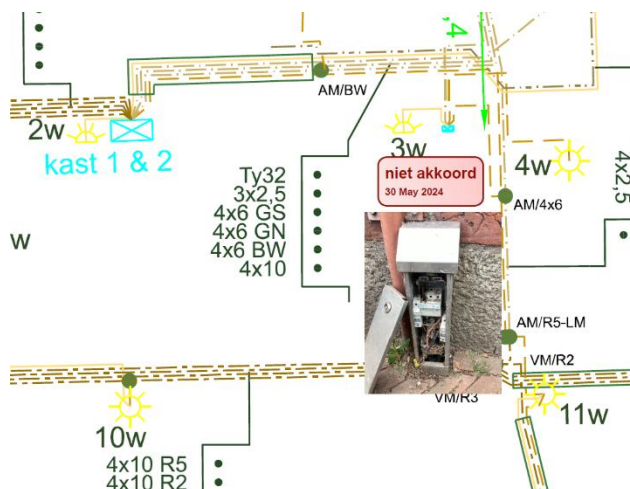
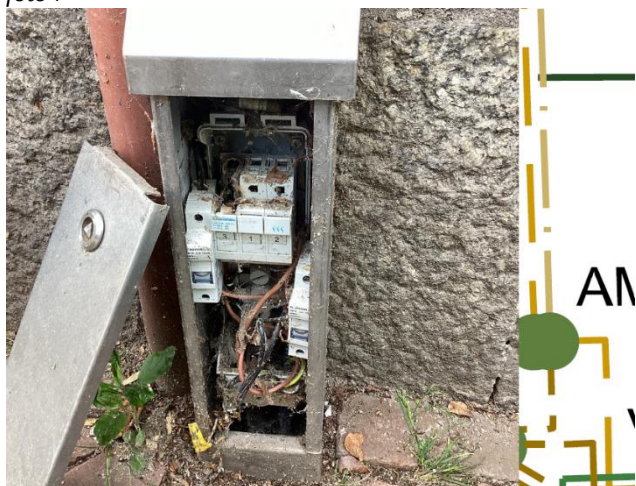
| Opmerkingen Grotestraat 245 kast 1 en 2 | | datum aanpassing | verantwoordelijk monteur |
|---|---|---|---|
| 4 <input checked="" type="checkbox"/> | Nabij deze kast is een soort van onderverdeling gemaakt, deze is echter ernstig vervuild, de situatie moet worden aangepast.<br>Bijlage B, foto 8 en 9 | | |

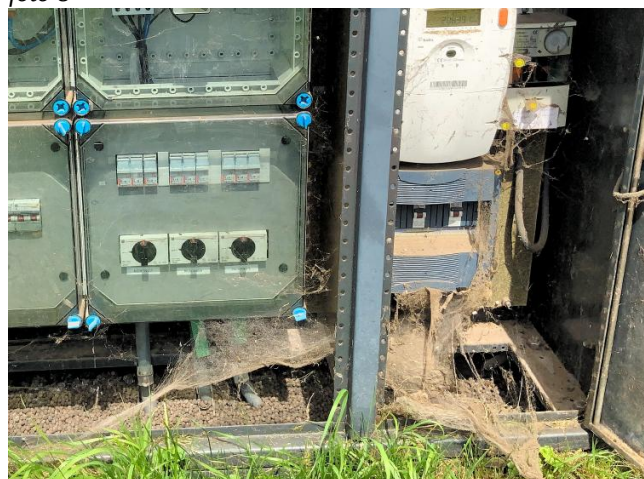
*foto 10*

| Opmerkingen Van Hilstraat 5 | | datum<br>aanpassing | verantwoordelijk<br>monteur |
|---|---|---|---|
| 1 <input type="checkbox"/> | De kast moet worden schoongemaakt.<br>Bijlage B, foto 10 | 17-10 | E. Venners |

| Opmerkingen Van Hilstraat 5 | | datum<br>aanpassing | verantwoordelijk<br>monteur |
|---|---|---|---|
| opmerking:<br><i>Is gebeurd</i> | | fotonummer <i>9</i> | |
