## Inspectierapport

### Elektrische installatie

## Hemrikverlaatbrug te Hemrik

Documentcode  
109 IRE WO187900-4-1  
NEN 3140  
Hemrikverlaatbrug

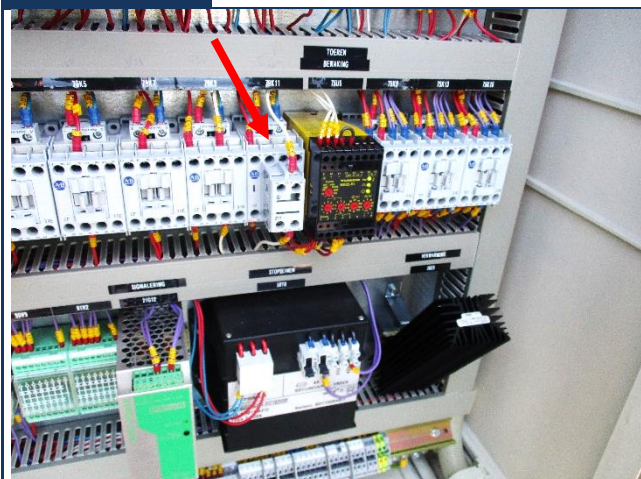
| <b>2.</b> | Risicoklasse | 1 - Laag risico |

| Locatie: | Besturingskast | |
| Omschrijving: | Magneetschakelaar 79K11 maakte bij de vorige inspectie veel geluid, wat er op kan duiden dat deze zijn einde levensduur bereikt. Het was niet te controleren of dit nog het geval was omdat de installatie in zijn geheel uitgeschakeld was. | |

| Hersteladvies: | Bij ingebruikname installatie controleren en eventueel vervangen magneetschakelaar. | |

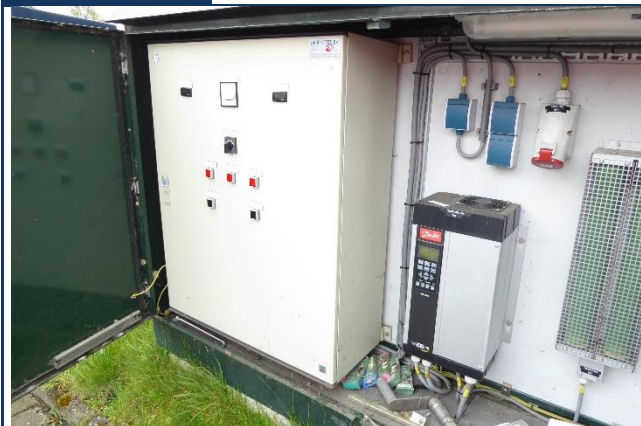
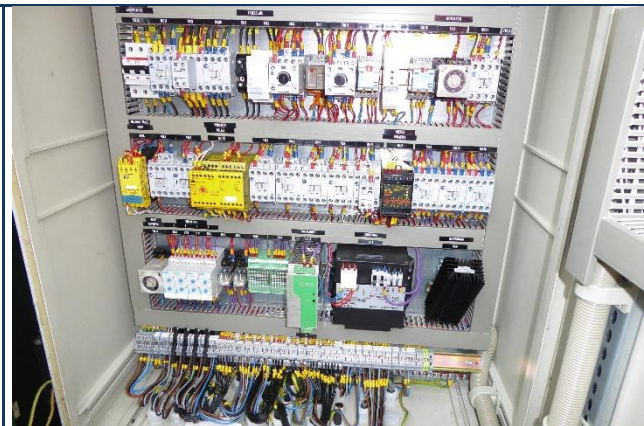
| Locatie: | Besturingskast | |
| Omschrijving: | De besturingskast heeft geen hoofdschakelaar en kan bij een calamiteit niet met één handeling uitgeschakeld en veilig gesteld worden. Dit is niet toegestaan (NEN 1010 en NEN-EN-16204-1). Wel is het zo dat boven de kWh-meter een hoofdschakelaar de elektrische installatie kan uitschakelen.<br>Advies: aanbrengen hoofdschakelaar in de besturingskast. | |

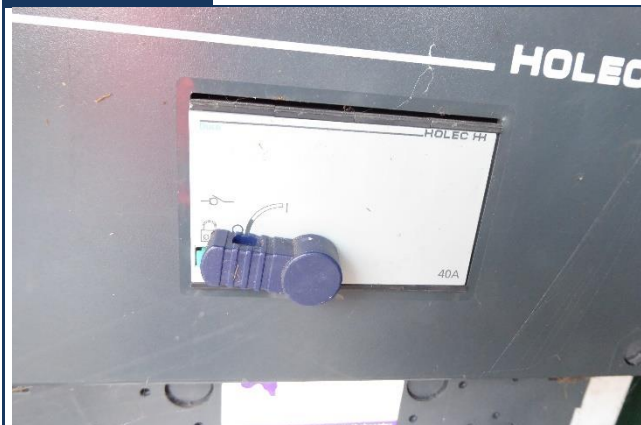
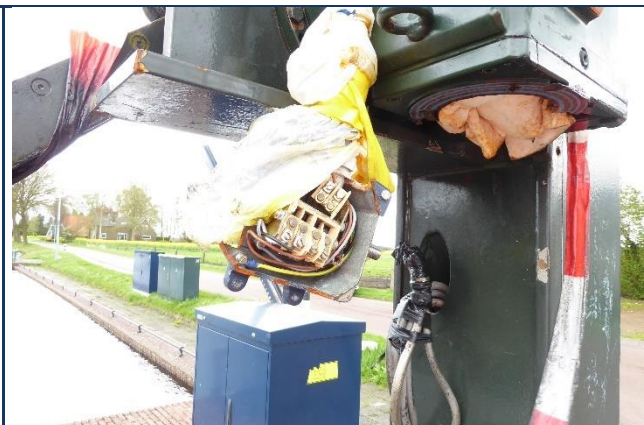
| 4. | Risicoklasse | 1 - Laag risico |

| Locatie: | Hoofdschakelaar bij kWh-meter | |
| Omschrijving: | De E-installatie is uitgeschakeld omdat delen van de aandrijving van de brug ontbreken.<br>Herstellen aandrijving en opnieuw in bedrijf stellen E-installatie. | |

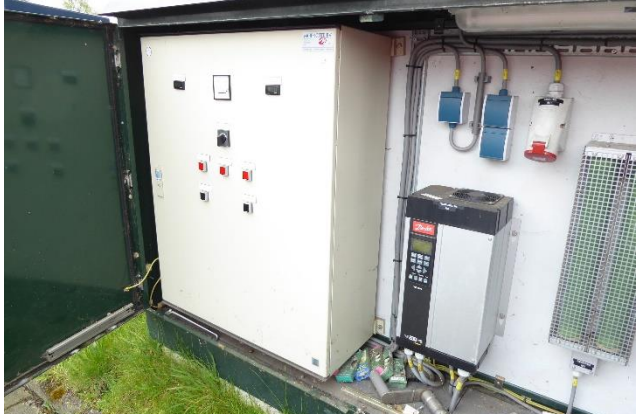
| 5. | Risicoklasse | 1 - Laag risico |

| Locatie: | Besturingskast | |
| Omschrijving: | Bij het bedienen van de knop "Lampentest" brand 1 van de 3 controlelampen niet.<br>Het was niet te controleren of dit nog het geval was omdat de installatie in zijn geheel uitgeschakeld was. | |

| Onderdeel | Conclusie | Toelichting (afkeur) |
|---|---|---|
| Algemene veiligheid voor de gebruikers van de installatie. | ✗ | Een controlelamp op de besturingskast is kapot.<br>Er is een beschermingsleiding niet aangesloten.<br>Er ontbreekt een geel achtergrondschild achter de noodstop op de bedieningslessenaar.<br>Er ontbreekt een hoofdschakelaar op de besturingskast. |

| Hersteladvies: | Vervangen lichtbron. | |

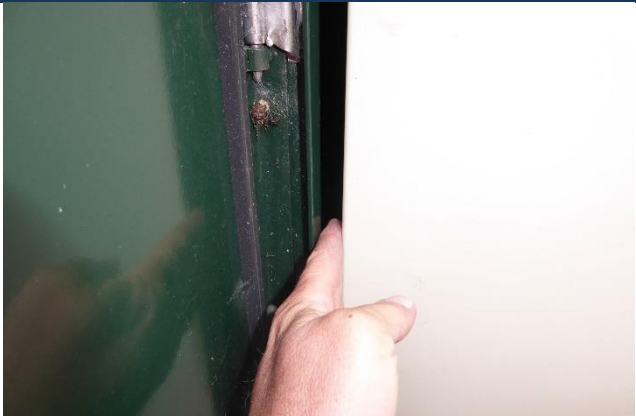
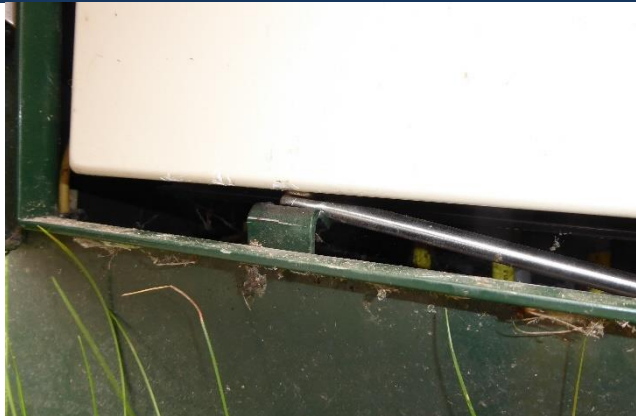
| 6. | Risicoklasse | 1 - Laag risico |

| Locatie: | Besturingskast | |
| Omschrijving: | Bereikbaarheid en veiligheid: De deur van de besturingskast klemt op de stormhaak van de deur van de buitenkast. Tegelijkertijd draait de deur van de besturingskast zeer kort langs de buitenkast waardoor men de handen en vingers kan beknellen. | |

| Hersteladvies: | Verplaatsen besturingskast in de buitenkast. | |

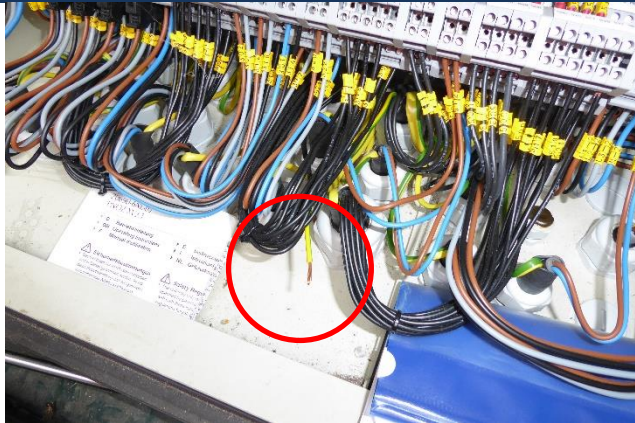
| 7. | Risicoklasse | 2 - Belangrijk risico |

| Locatie: | Besturingskast | |
| Omschrijving: | Er is een loshangende beschermingsleiding aangetroffen. | |

| Hersteladvies: | Beschermingsleiding bevestigen op de aardrail. | |

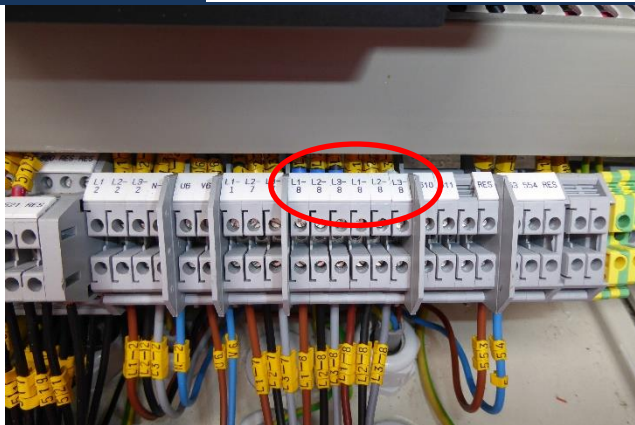
| 8. | Risicoklasse | 1 - Laag risico |

| Locatie: | Besturingskast | |
| Omschrijving: | Op klemmenstrook X1 zijn diverse klemmen met gelijke klemnummers aangetroffen. | |

| Hersteladvies: | Aanpassen klemnummers. | |

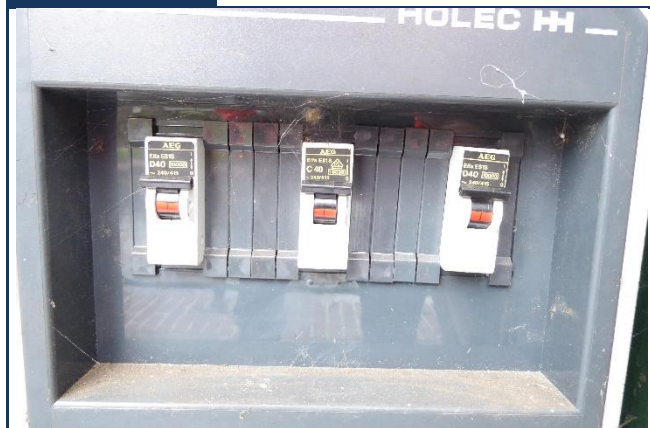
| 9. | Risicoklasse | 1 - Laag risico |

| Locatie: | Buitenkast | |
| Omschrijving: | Bij de automaten van de voeding van het energiebedrijf zijn verschillende uitschakelkarakteristieken aangetroffen. Zowel fase L1 als L3 zijn D40A en fase L2 is een C40A automaat. | |

| Hersteladvies: | Geen, risico is gering. | |

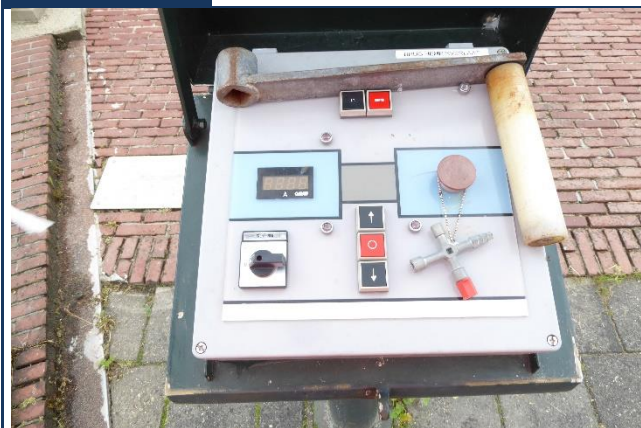
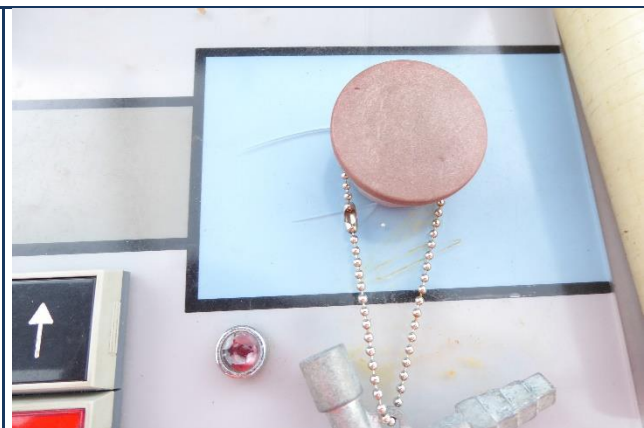
| 10. | Risicoklasse | 1 - Laag risico |

| Locatie: | Bedieningspaneel | |
| Omschrijving: | Achter de noodstop ontbreekt een geel achtergrondschild. Tevens is de rode kleur aan het ververen. | |

| Hersteladvies: | Aanbrengen geel achtergrondschild en vervangen noodstop. | |

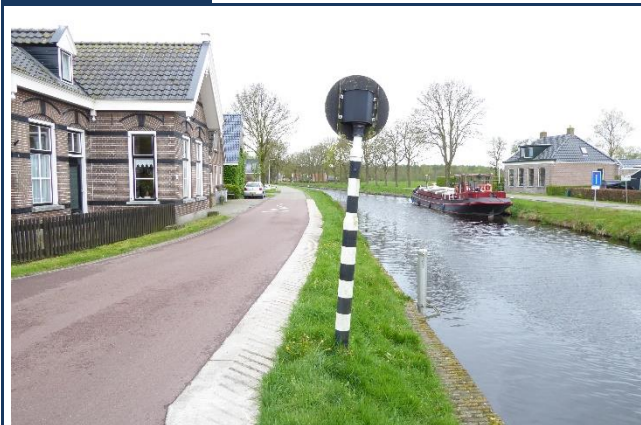
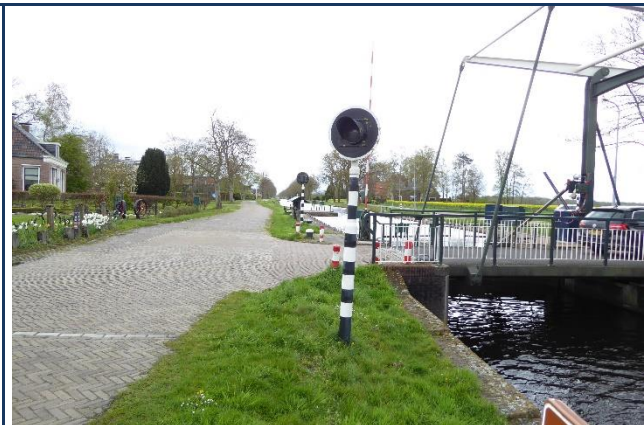
| 11. | Risicoklasse | 1 - Laag risico |

| Locatie: | Landverkeersein zuidoost en zuidwest | |
| Omschrijving: | Beide landverkeerseinen vertonen lichte scheefstand. | |

| Onderdeel | Conclusie | Toelichting (afkeur) |
|---|---|---|
| Geschiktheid van de getoetste materialen voor het doel en toepassing. | ✗ | De elektrische installatie is uitgeschakeld in verband met missende delen van de aandrijving. Enkele installatiedelen konden daarom niet goed geïnspecteerd worden.<br>De twee masten van de landverkeersseinen aan zuidzijde vertonen lichte scheefstand. |

| Hersteladvies: | Opheffen scheefstand. | |
