## BEELDKWALITEITSPLAN

### Kwaakbrug, Oegstgeest

18 september 2023

Polderman

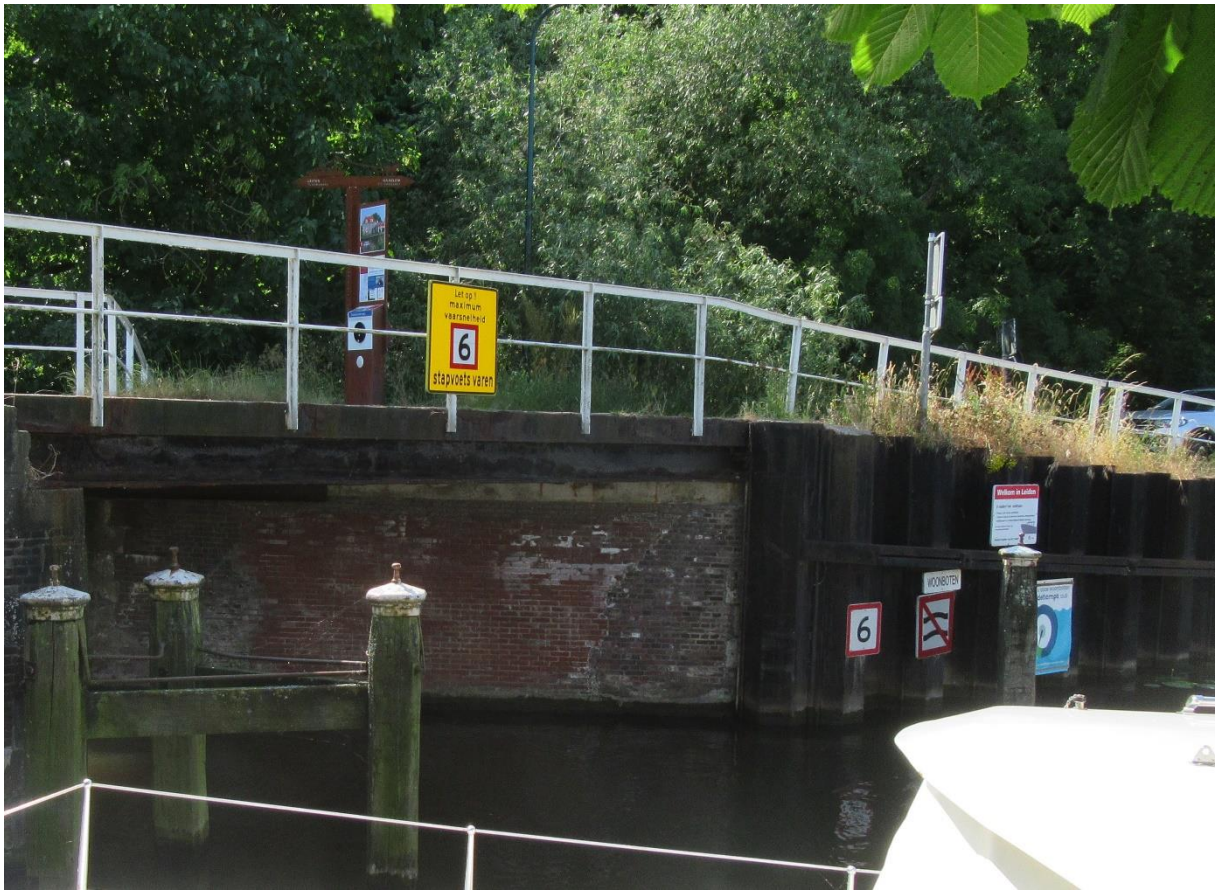
Het landhoofd bestaat uit een keermuur, die aan weerszijden wordt geflankeerd door vleugelmuren. De noordelijke vleugelmuur gaat echter geheel schuil achter de in 2007 aangebrachte stalen damwand; de ruimte tussen de muur en de damwand is volgestort met beton. Op deze muur staat een stalen balustrade.

Keermuur noordwestelijke landhoofd en noordelijke vleugelmuur (met stalen damwand)

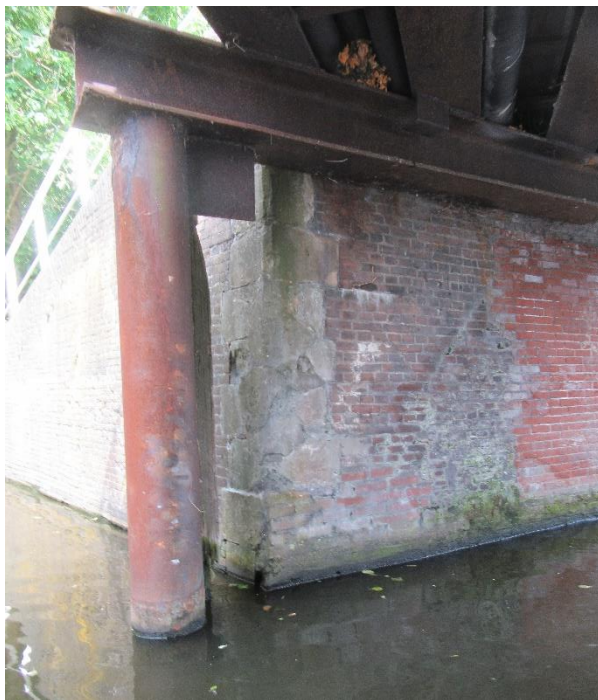
Buispaal onder westzijde dek

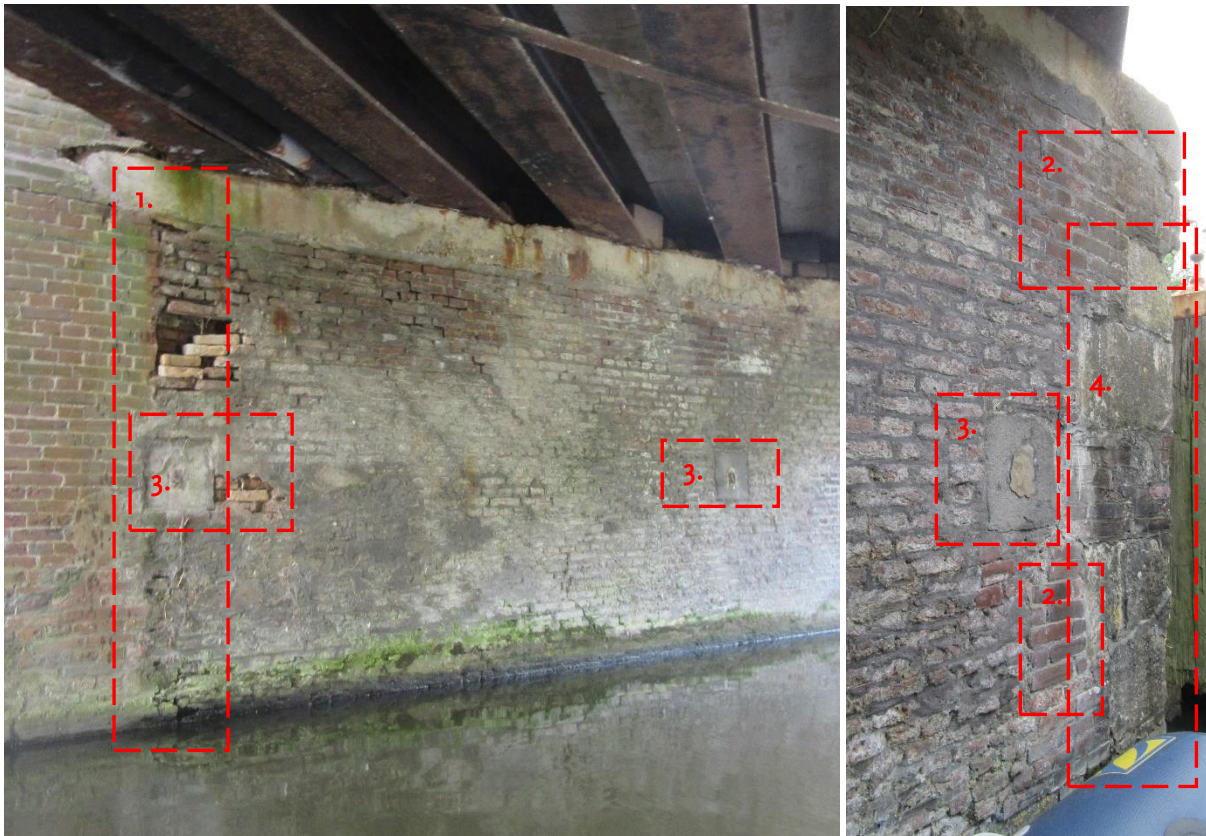
#### *Oostelijke keermuur:*

1. Duidelijke overgang getuigt van een verschil in bouwphase met de noordelijke vleugelmuur, welke op enig moment is aangepast. Deze behouden.
2. Inboetwerk in afwijkende steen indien nodig / mogelijk vervangen door herstelling aansluitend op omliggende werk.
3. Haalblokken en ogen behouden / herstellen.
4. Bestaande hoekblokken behouden / herstellen.
5. Behoud authentieke bakstenen en metselverband (kruisverband)

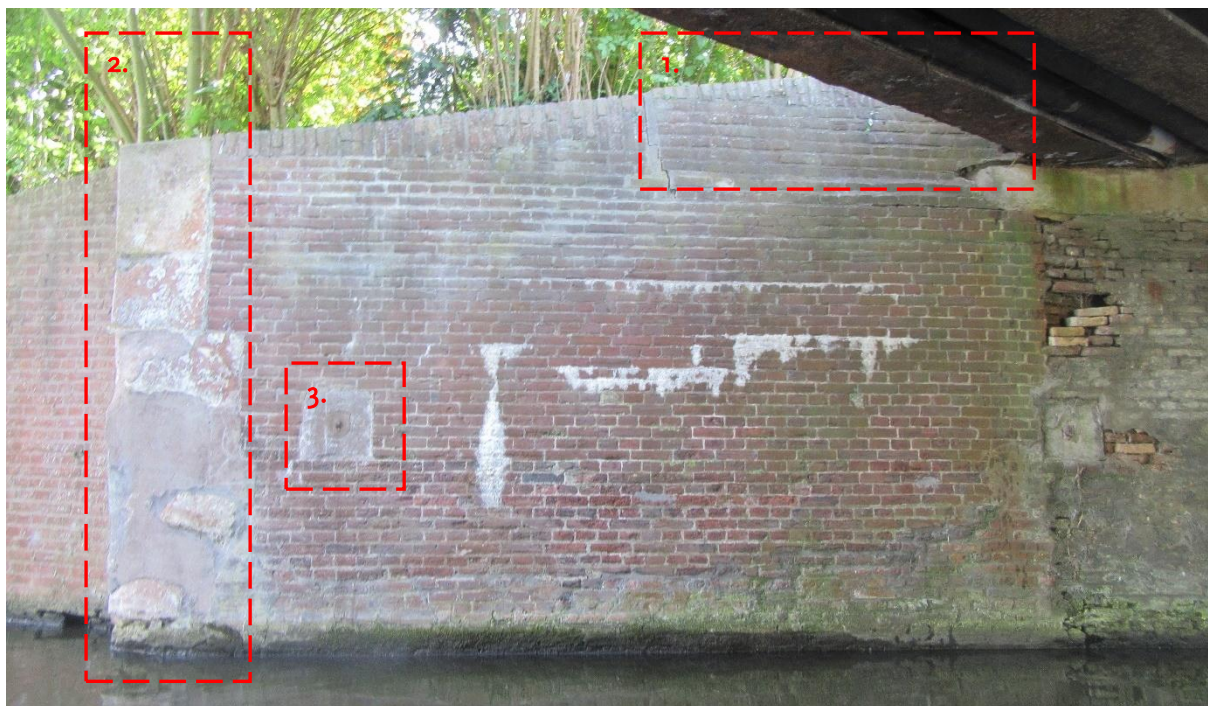
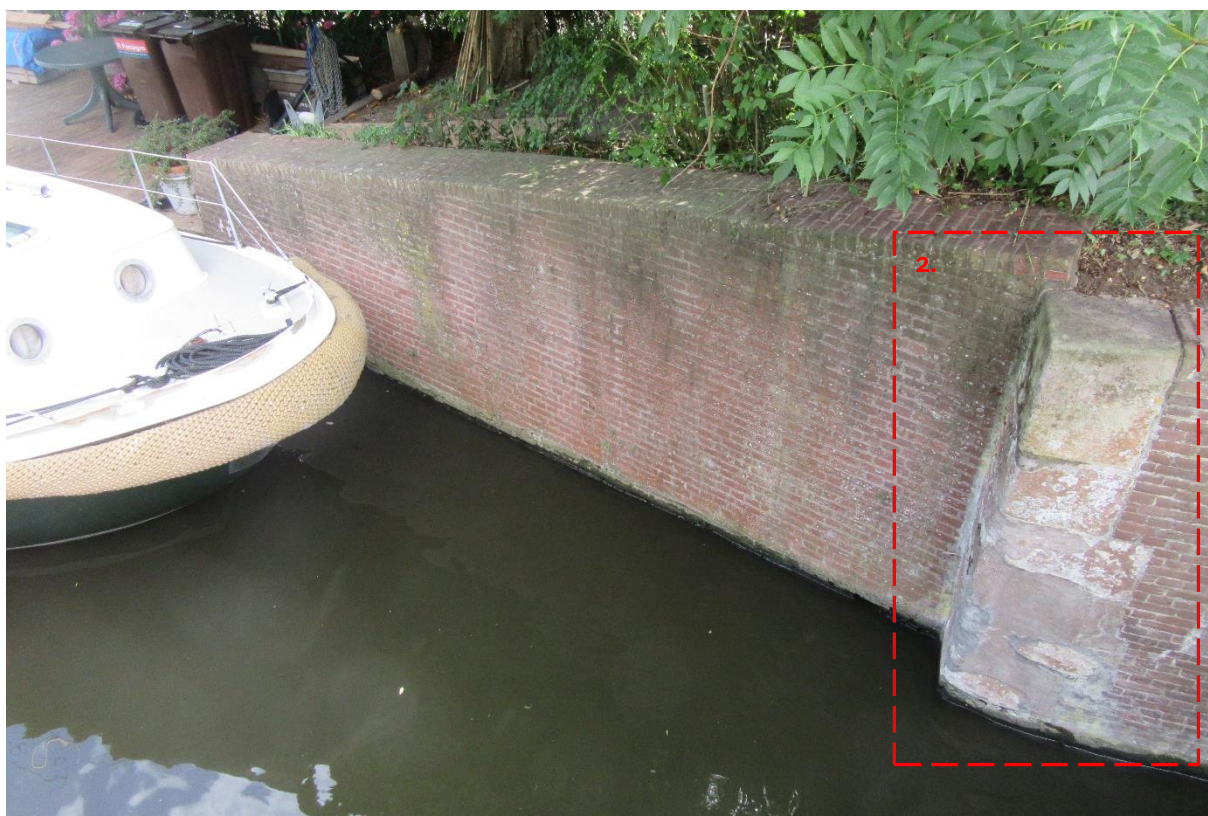
*Noordoostelijke vleugelmuur:*

Redelijk uniform metselwerk; behouden uniforme beeld en herstellingen aansluiten bij bestaand. Behoud van stenen en verband (in oudere deel nabij brug kruisverband, in deel ten noorden van de hoekblokken wisselend tussen staand verband en kruisverband met tussenliggende koppenlagen). Inboetwerk in afwijkende steen (1) vervangen door steen aansluitend op onderliggende werk; vlechtwerk in dit deel reconstrueren conform het aansluitende oudere werk. Behoud en herstel hoekblokken (2) en haalkom met oog (3) noodzakelijk.

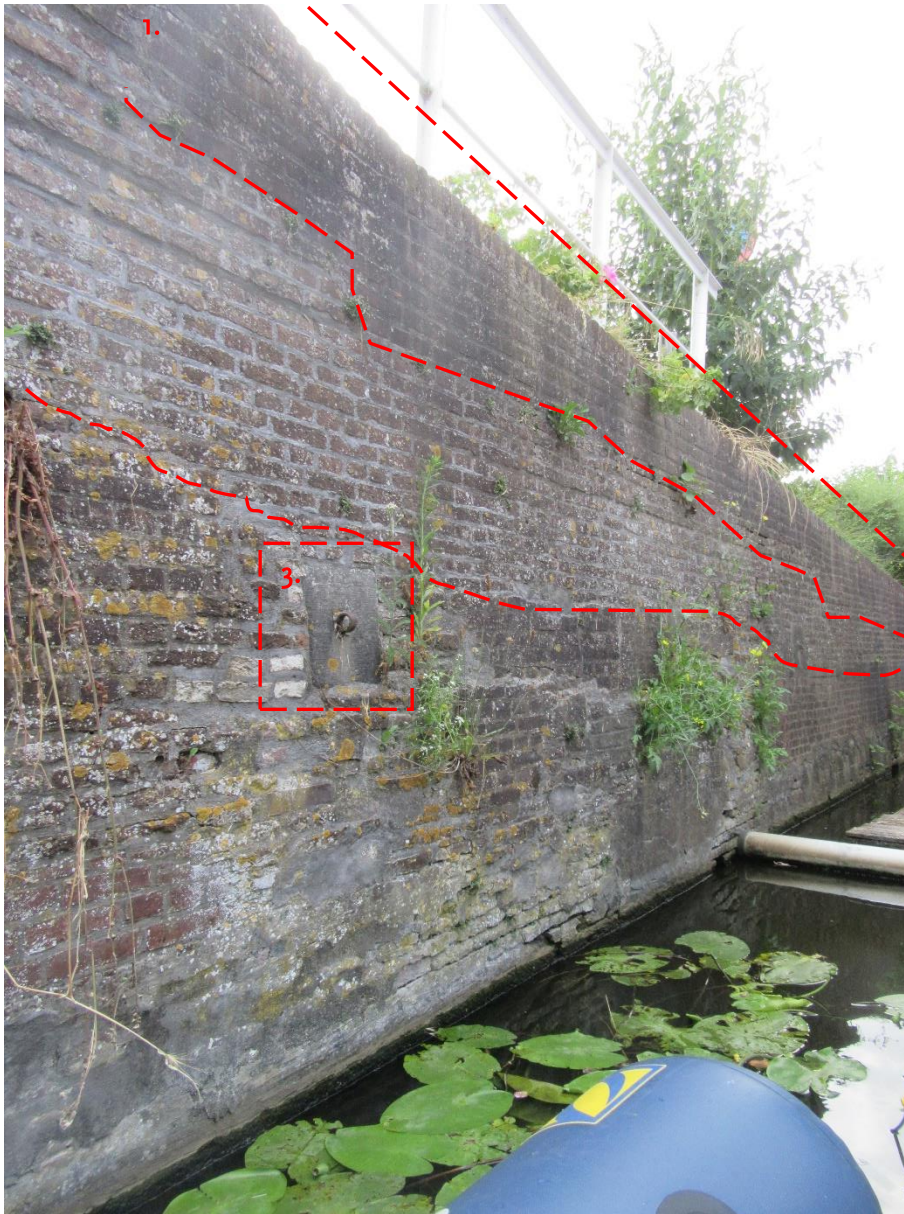
#### *Zuidoostelijke vleugelmuur*

Zeer gevarieerd metselwerk uit meerdere tijdslagen. Behoud van dit gelaagde karakter is wenselijk, inclusief variatie in steen en verband. Afdekkende rollaag en bovenste lagen metselwerk (1) dateren uit een relatief recent verleden en hebben een iets lagere bouwhistorische waarde, maar het beeld moet bij voorkeur behouden blijven. Vervangen hiervan door beter bij de historische steen passende nieuwe steen draagt weinig bij aan de beeldkwaliteit en is niet noodzakelijk. De haalkom met oog (2) behouden en herstellen. Het incidentele recente inboetwerk (incidentele stenen) eventueel aanpassen naar meer bij omliggende werk passend metselwerk indien nodig / wenselijk.

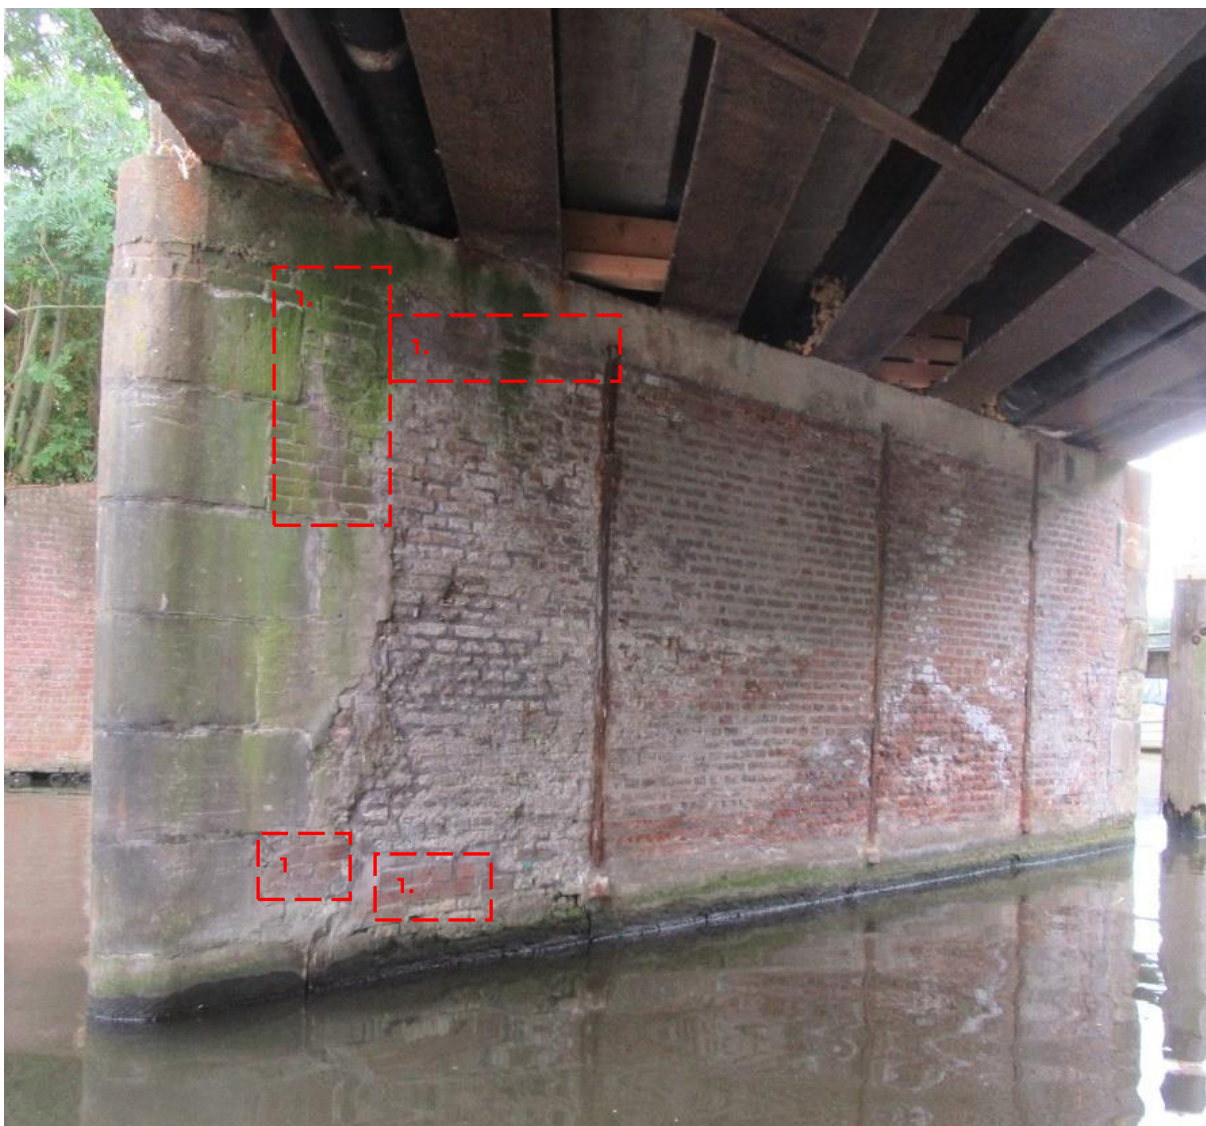
#### *Westzijde middenpijler*

Hoge authenticiteit van het metselwerk en natuursteen. Behoud en herstel natuursteen hoekblokken. Behoud authentieke bakstenen en metselverband (kruisverband). Relatief recent inboetwerk (1) als herstel van technische schade bij voorkeur meer aansluitend uitvoeren aan omliggend werk. Behoud van de ankers is noodzakelijk maar verplaatsing van de schietters óp de muur i.p.v. erin is voorstelbaar.

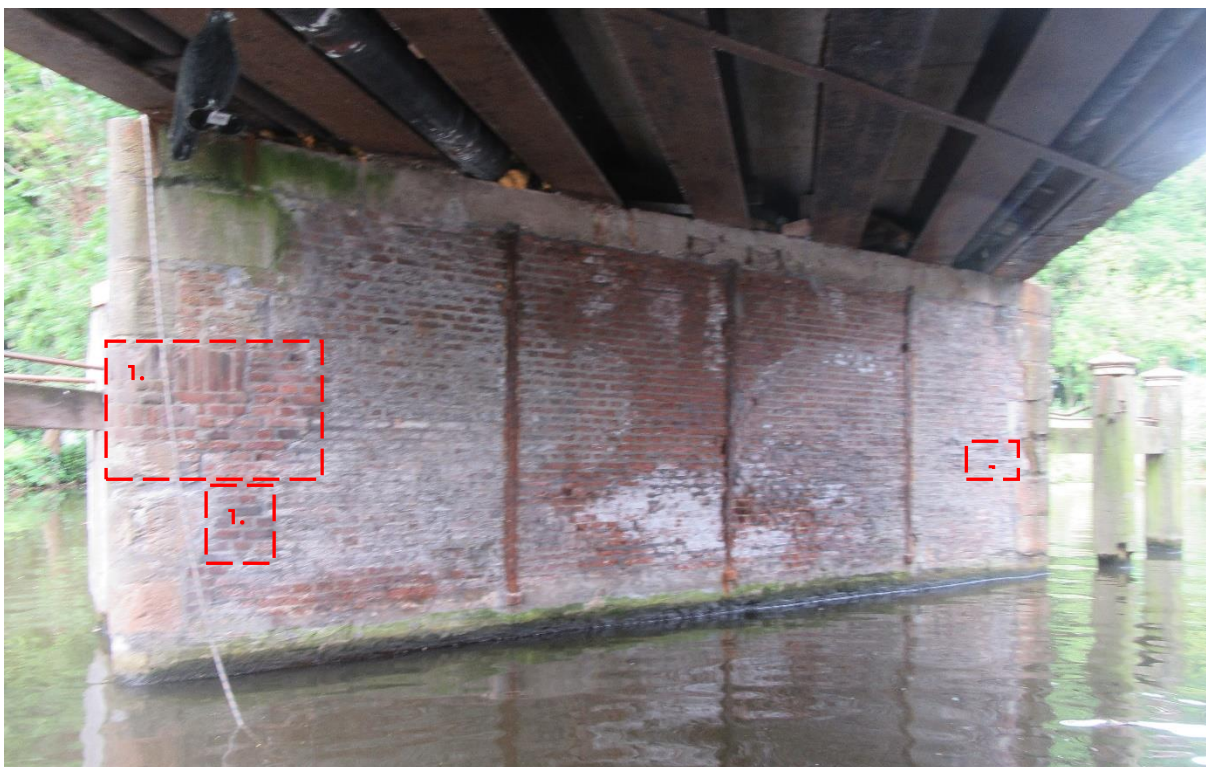
#### *Oostzijde middenpijler*

Hoge authenticiteit van het metselwerk en natuursteen. Behoud en herstel natuursteen hoekblokken naar bestaande uitvoering is noodzakelijk. Het ontbrekende hoekblok (grote veld links op de afbeelding, nu ingevuld met modern inboetwerk) moet worden gereconstrueerd in natuursteen conform de omliggende blokken. Behoud authentieke bakstenen en metselverband (kruisverband). Relatief recent inboetwerk (1) als herstel van technische schade bij voorkeur meer aansluitend uitvoeren aan omliggend historisch werk. Behoud van de ankers is noodzakelijk maar verplaatsing van de schietters óp de muur i.p.v. erin is voorstelbaar.

In de kopse zijden van de middenpijler zijn de vakken tussen de natuursteen nu ingevuld met relatief jong baksteen metselwerk. Vervanging naar het historische werk zoals elders in de pijler aanwezig is wenselijk indien hieraan wijzigingen plaatsvinden, maar niet noodzakelijk als dat niet het geval is.

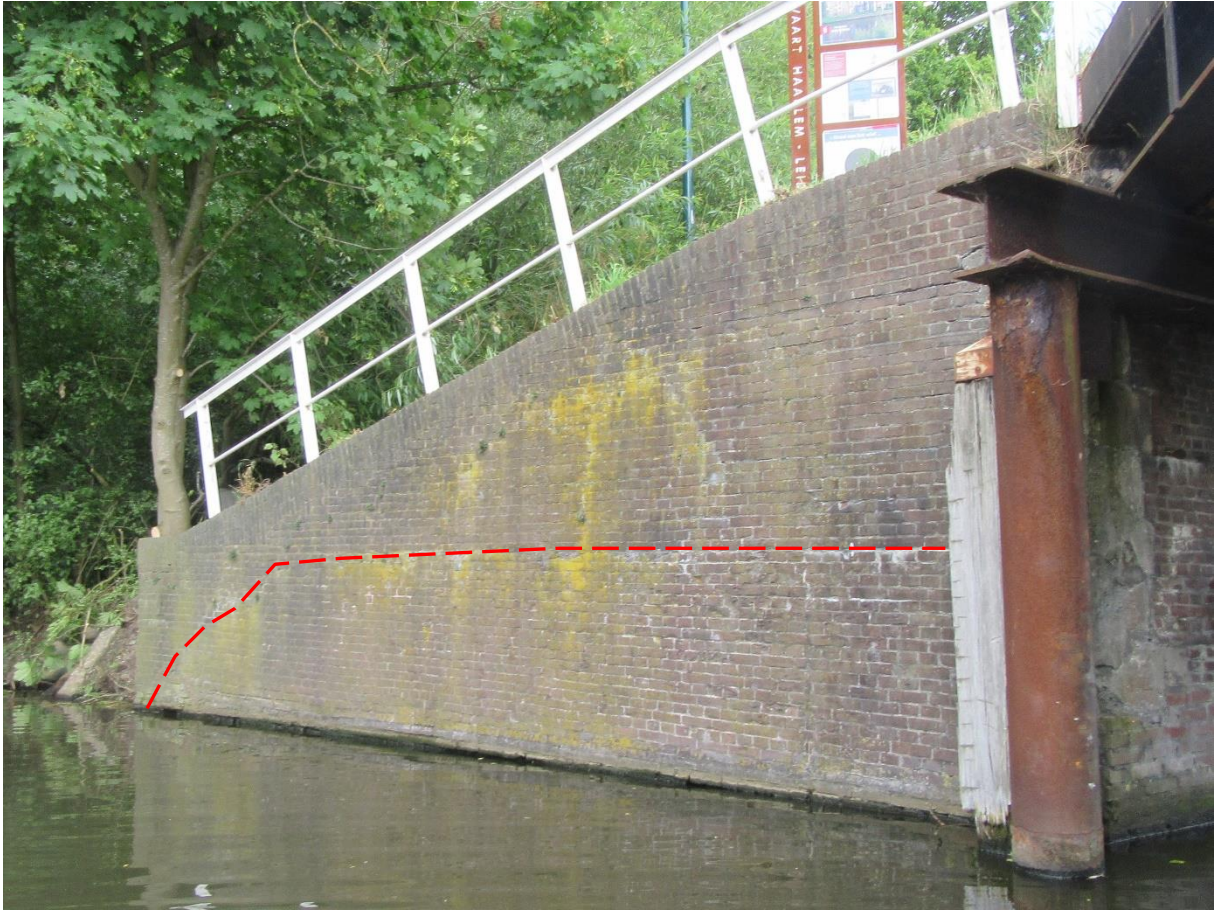
#### *Zuidwestelijke vleugelmuur*

Een duidelijke gelaagdheid is herkenbaar, waarbij duidelijk is geprobeerd het bovenste deel van het muurwerk zoveel mogelijk te laten aansluiten bij het onderste, oudere werk. Bij incidenteel herstel in aansluiting zoeken bij het direct omliggende werk om de gelaagdheid in stand te houden. Bij een eventuele vervanging is logischer het onderste oudere werk als uitgangspunt te nemen voor het opnieuw optrekken. Verbanden (kruisverband) handhaven; de afdekking (boerenvlechtingen) is reeds geheel vervangen en is niet heel zorgvuldig uitgevoerd. Exact kopiëren is daarom niet noodzakelijk; een gewijzigd, logischer ontwerp toepassen voor de vlechtingen is voorstelbaar.

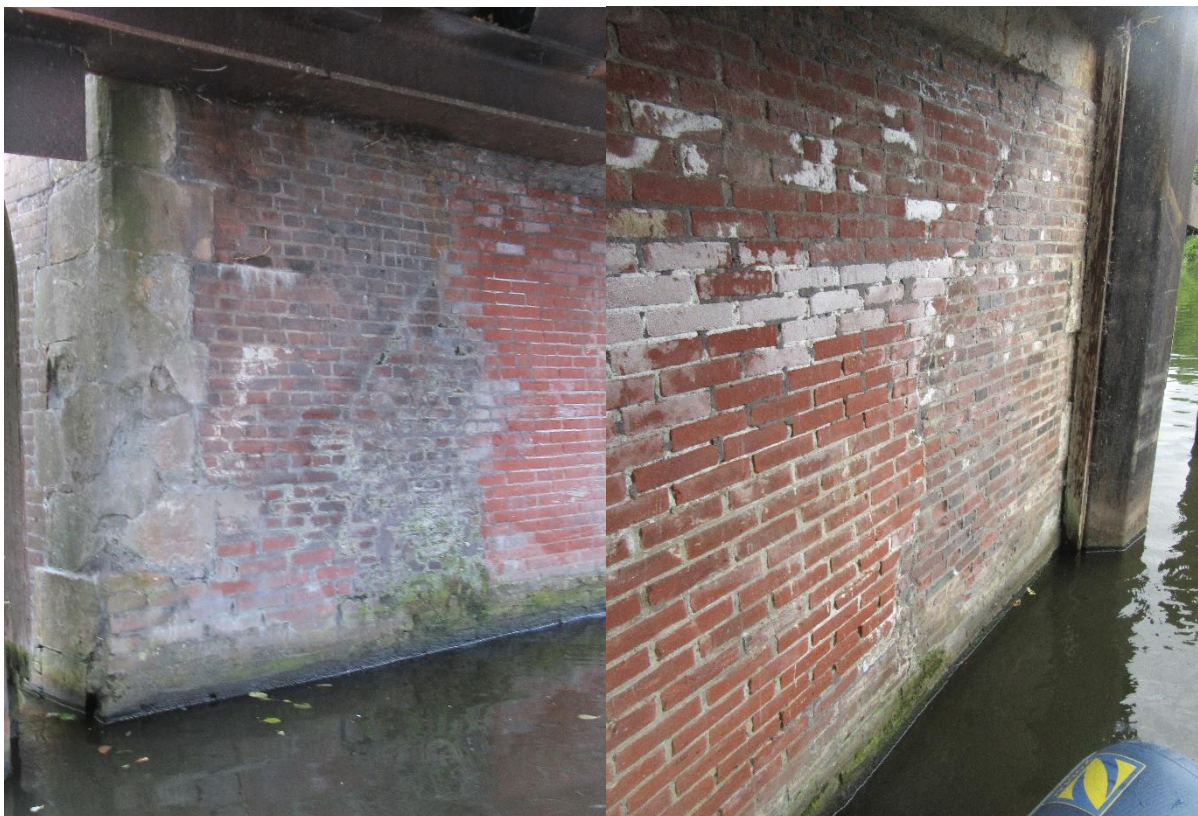
#### *Westelijke keermuur*

Het muurwerk vertoont nog oorspronkelijke delen, maar het overgrote deel is vervangen door nieuwere steen, veelal machinale baksteen in een cementmortel van relatief recente datum. De historische steen verkeert in zeer slechte staat en is geheel los, maar het laat wel zien dat de muur in de basis historisch correct is uitgevoerd. Bij herstel is daarom de aanbeveling deze muur op te trekken in metselwerk dat aansluit bij het historisch authentieke beeld, zoals we dat nog wel bij de oostelijke keermuur zien. Uitvoering derhalve geheel in historische steen in kruisverband. De stalen hulpconstructies tegen deze muur moeten uiteraard verwijderd worden. De natuursteen hoekblokken moeten worden gehandhaafd en hersteld; enkele blokken ontbreken (vrijwel) geheel en moeten worden vervangen / gereconstrueerd aansluitend aan het oorspronkelijke model en de omliggende blokken.

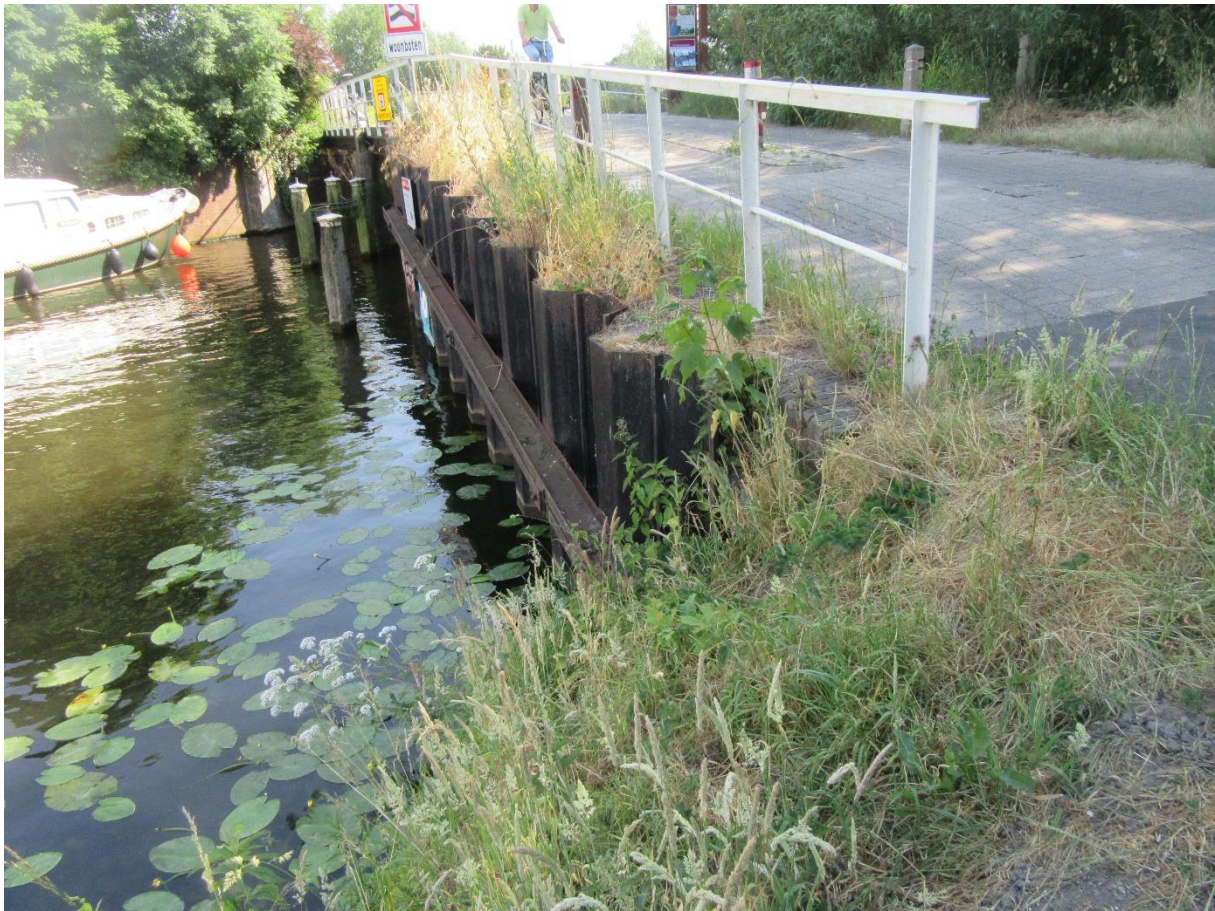
#### *Noordwestelijke keermuur*

Vermoedelijk is achter de stalen damwand en het ertussen gestorte beton nog de oorspronkelijke vleugelmuur aanwezig. Het is van groot belang deze te documenteren tijdens de sloop van de damwand en beton, zodat een natuurgetrouwe reconstructie mogelijk is. De exacte uitvoeringsvorm ervan zal op basis van deze documentatie nog moeten worden bepaald. Tevens moet het hier aanwezige natuurstenen gedenkblok gerecupereerd worden. Indien mogelijk moet het worden hergebruikt of anders gereconstrueerd.
