**Bevindingen kwaliteitsopname 4 december 2025**

**VV Blauw Geel '55  
kunstgras voetbalveld D**

**te Ede**

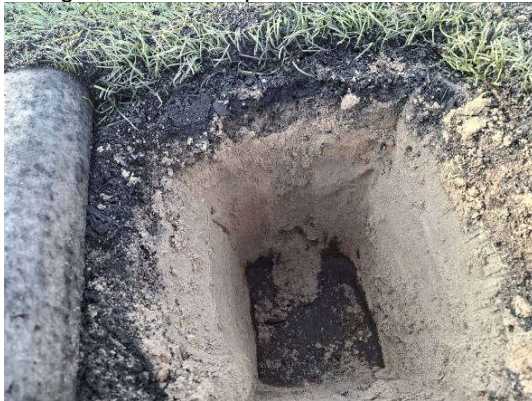
boring 1, constructieopbouw

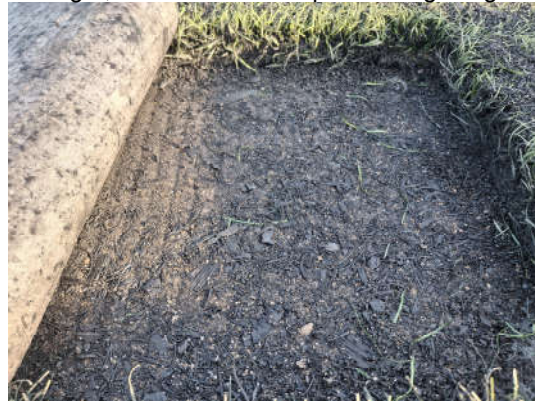
- onder de bemonsterde zandlaag is een natuurlijke grondslag van visueel humusarm tot matig humeus, leemarm tot zwak lemig, fijn tot matig fijn zand aangetroffen
- er is geen grondwaterstand of blauwverkleuring aangetroffen tot de maximaal verkende diepte van circa 0.50 m minus maaiveld
- drainage is niet aangetroffen bij de boringen
- bovenin de funderingslaag zijn visueel meer rubberdelen aangetroffen

boring 2, detail rubber in top funderingslaag

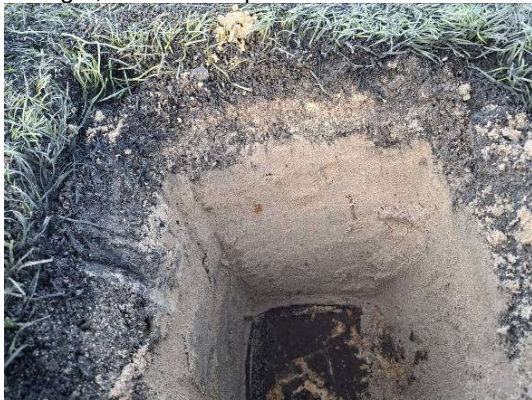
boring 3, constructieopbouw
