## Schoolgebouw Derkinderenstraat 44 Amsterdam

### Beoordeling betonwerk luifels

Referentie : **P63995-RAP-01**

Datum : **4 februari 2026**

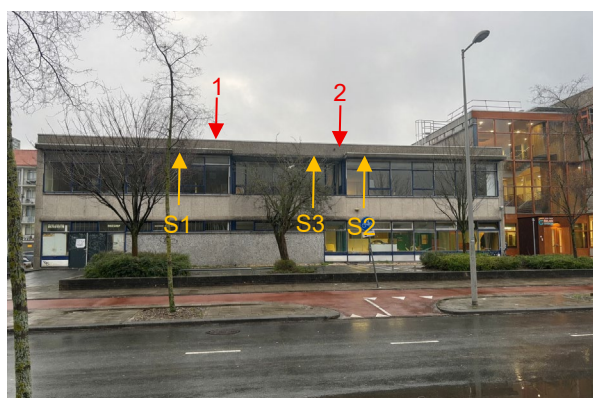
*Figuur 3.1: Schematische weergave monsterlocaties*

Figuur 3.1 toont een schematische weergave van de onderzoekslocaties.

De volgende coderingen zijn gebruikt: (oranje) Poedermonsters, (Rood) Vrijgemaakte wapening.

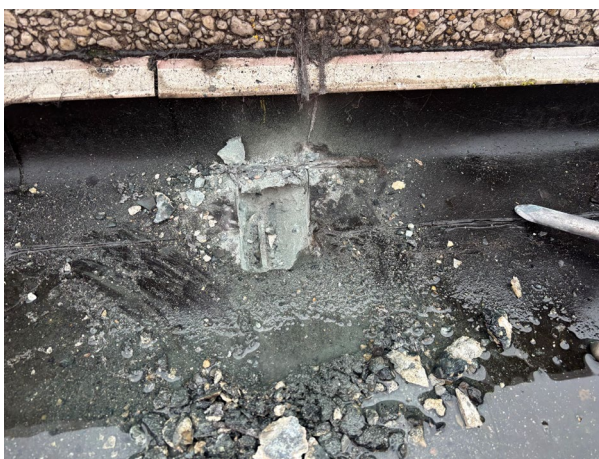
[1]	[2]	Opmerkingen
Locatie	Linker luifel	Rechter luifel	-
Totale dekking (incl. afwerkklagen)	36 mm	38 mm	-
Diameter staaf	8 mm	8 mm	-
Oppervlak staaf	Geribd	Geribd	-
Corrosie	Geen corrosie	Vliegroeest	-

*Foto 3.1: Wapening onderzoekslocatie [1]*

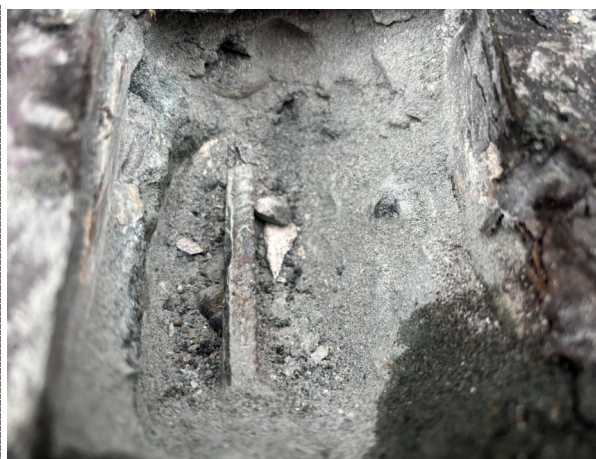
*Foto 3.2: Detail wapening onderzoekslocatie [1]*

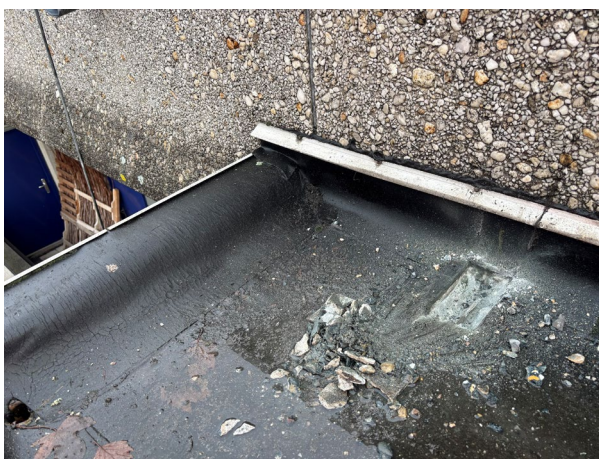
*Foto 3.3: Overzicht onderzoekslocatie [2]*

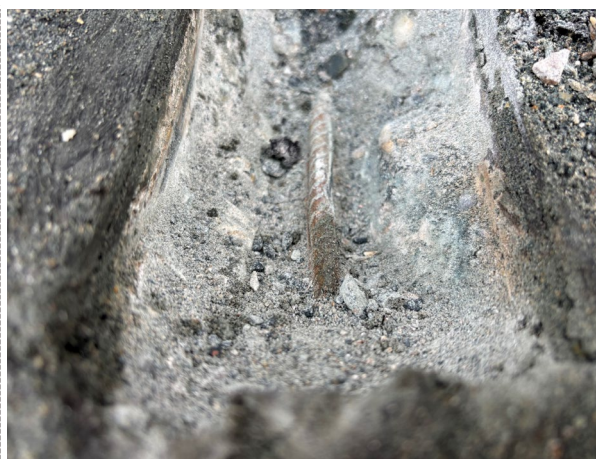
*Foto 3.4: Detail wapening onderzoekslocatie [2]*

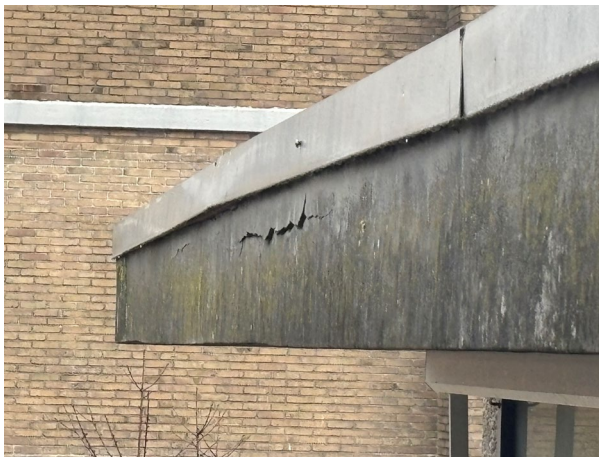
Aan de betonnen luifels, aanwezig aan de westzijde van het gebouw, zijn diverse gebreken aanwezig. In het betonwerk zijn horizontale scheuren in de kopse zijden zichtbaar. Ook is zichtbaar dat in het verleden diverse betonreparaties zijn uitgevoerd aan het betonwerk. Deze reparaties wijken af qua kleur en oppervlaktestructuur. Lokaal is het oppervlak van het betonwerk geërodeerd.

Foto 5.1: Horizontale scheur

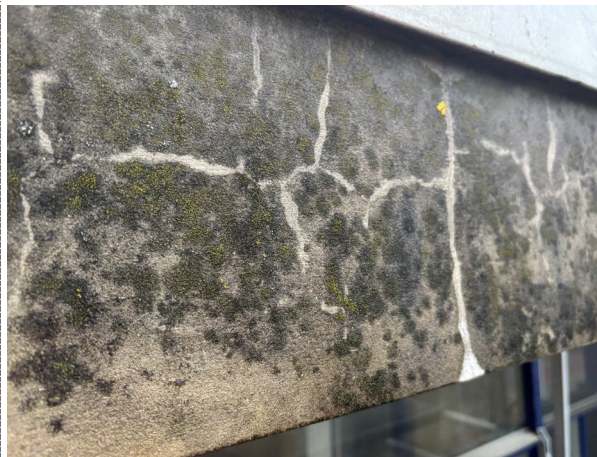
Foto 5.2: Haarscheurtjes

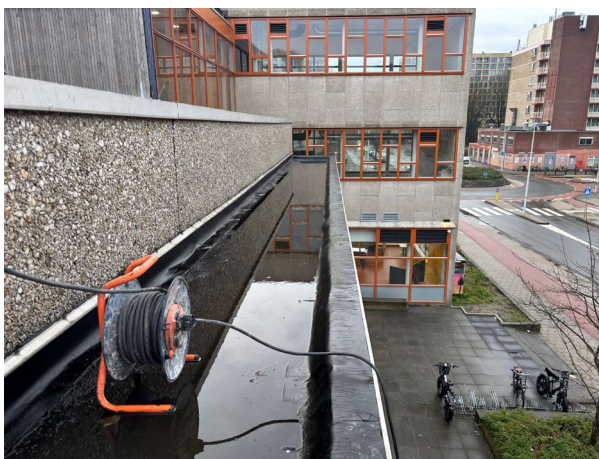
- De staat van de dakbedekking aan de bovenzijde van de luifels beoordelen wij als matig tot goed. Deze biedt voldoende bescherming tegen indringen van schadelijke bestanddelen. Het afschot is echter minimaal.

Foto 5.3: Water loopt niet goed weg op de luifels

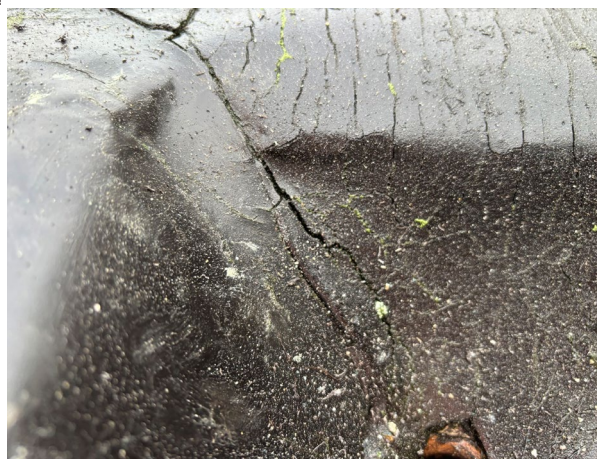
Foto 5.4: Scheur in de dakbedekking in de hoek

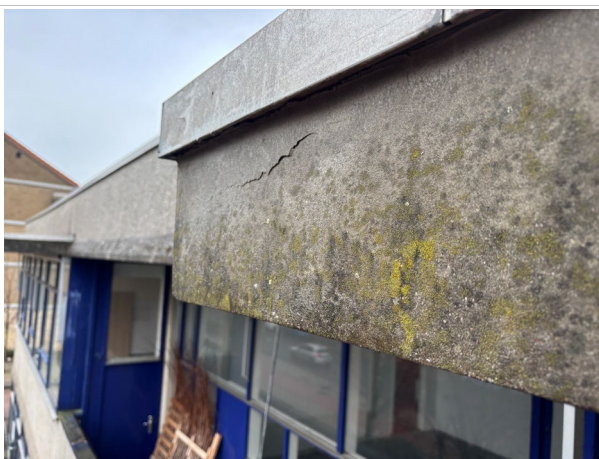
Foto 5.5: Scheur in de dikte kant van de luifel

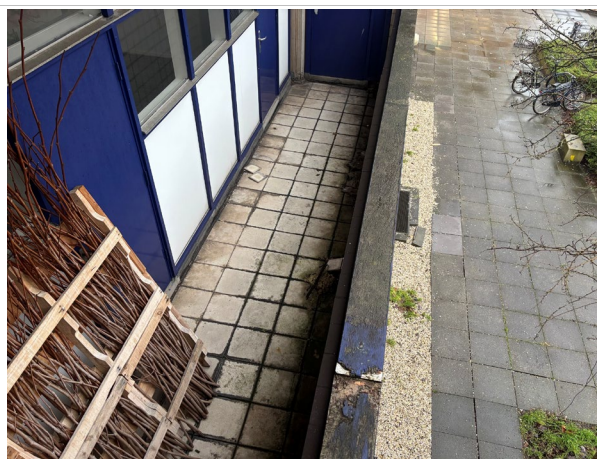
Het loopvlak en de borstwering van het inpandige balkon zijn afgewerkt met keramische tegels, waarvan een deel losligt. Het plafond is voorzien van plaatmateriaal.

Foto 5.6: Overzicht balkon(vloer)

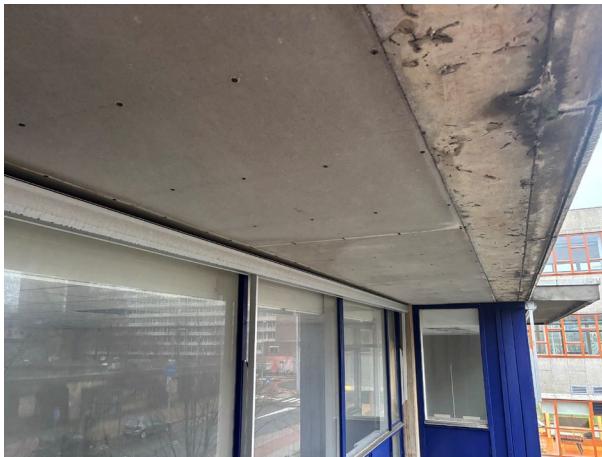
*Foto 5.7: Overzicht dak balkon*

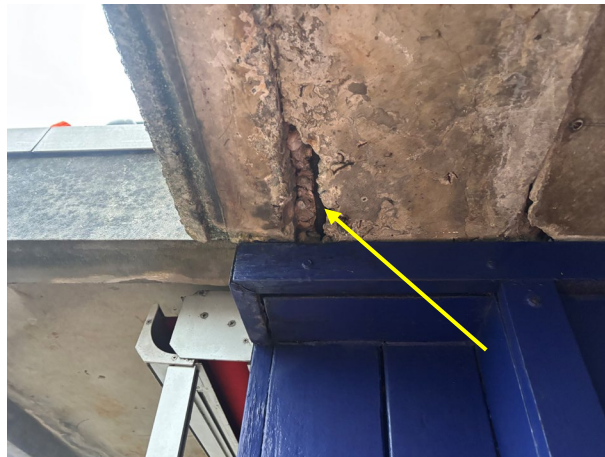
Aan de rand van het plafond, op de gevelaansluiting, is een grindnest aanwezig, waardoor de wapening zichtbaar is. Deze wapening is gecorrodeerd. Ook zijn op een groot aantal locaties roestvlekjes, veroorzaakt door binddraadjes (vervuiling in de bekisting), aanwezig.

- De gebreken aan het balkon (dakrand en kolom) zijn het gevolg van fouten tijdens de uitvoering. Het beton rondom de wapening is slecht verdicht, waardoor deze onvoldoende bescherming krijgt. Ook staat de voet van de kolom regelmatig in water, dit draagt bij aan een versnelde ontwikkeling van schade.

*Foto 5.8: Overzicht grindnest dak balkon*

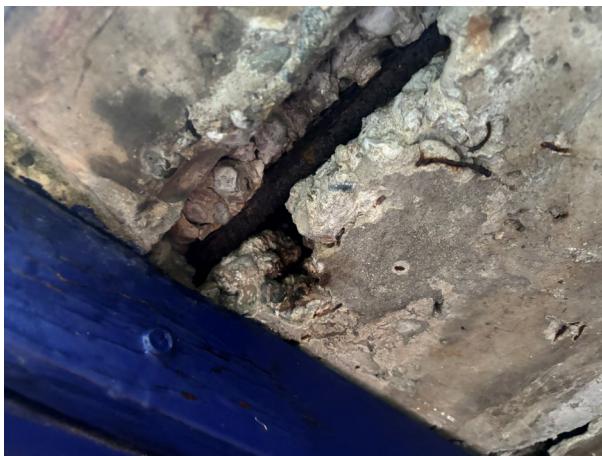
*Foto 5.9: Detail grindnest dak balkon*

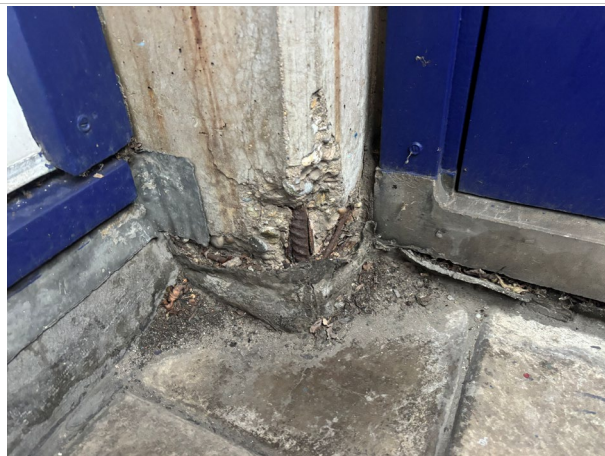
Aan de voet van een kolom, die verbonden is met de vloer van het balkon, is ook een blootliggende wapeningsstaaf aanwezig. De diameter is niet significant afgenomen en het walsmerk is nog goed zichtbaar.

*Foto 5.10: Detail grindnest kolom balkon*

- Ter plaatse van de reparatie dient na herstel overal de oorspronkelijke dekking te zijn gerealiseerd, met een minimum van 15 mm (indien mogelijk).
  - Bij voorkeur dient de voet van de kolom op het balkon voorzien te worden van een waterdichte aansluiting, om te voorkomen dat de voet van de kolom langdurig vochtig blijft.
