# RAPPORTAGE

Bomen Effect Analyse  
bij 46 bomen aan de Van den Berghstraat en omgeving  
te Boxmeer

401.6668-2

17 september 2024

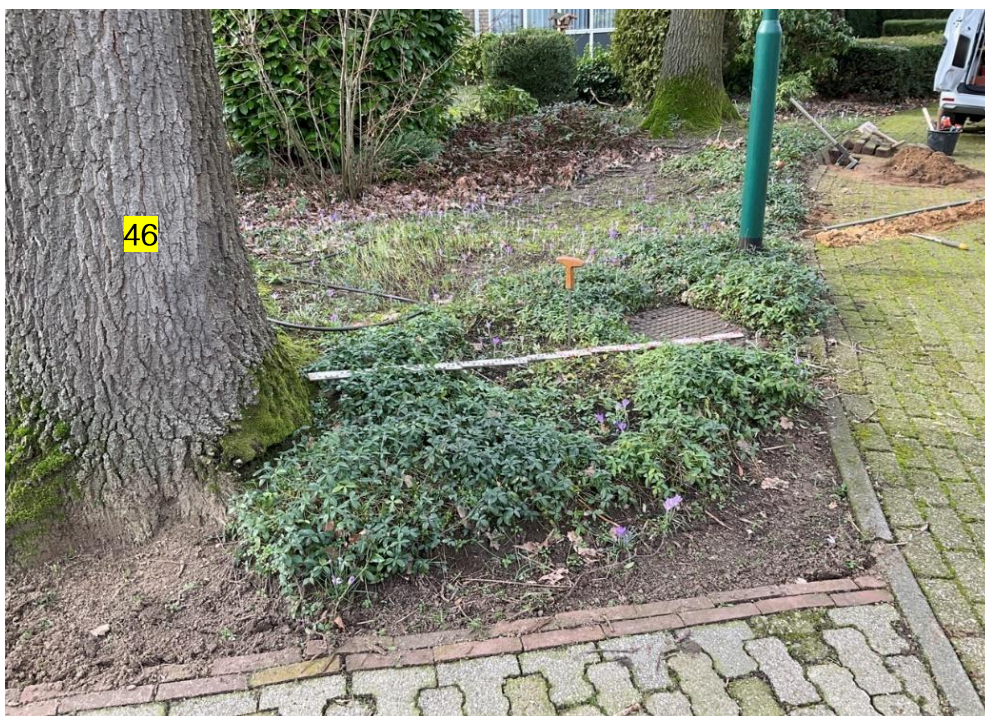
In sommige gevallen lijken gemeentelijke bomen bij een particuliere tuin te zijn getrokken, zoals zomereik 46. De boom is opgenomen in de voortuin van huisnummer Van Grotenhuisstraat 15. Er is ook een inspectieput van de riolering in de tuin aanwezig nabij de boom.

Afbeelding 1: Inspectieput riolering in voortuin Van Grotenhuisstraat 15, nabij zomereik 46.

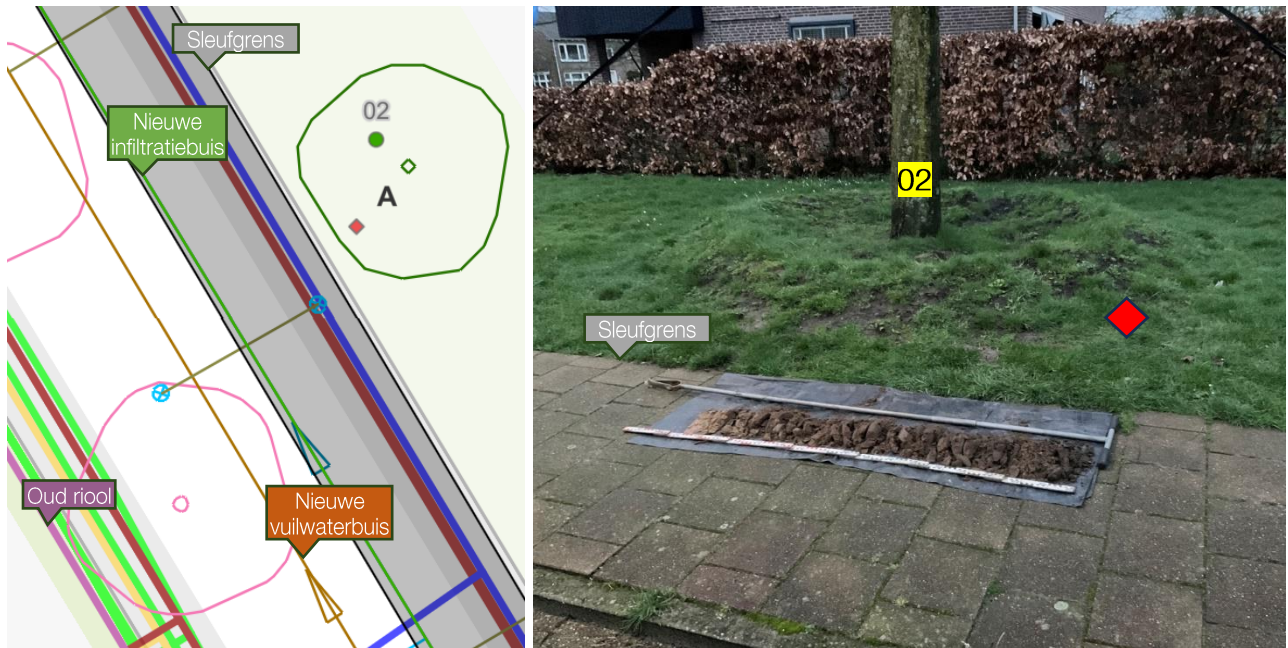
Er is een grondboring gemaakt op 2,5 m afstand van het stamvoethart, net buiten de grondwal in open grond. Behaalde diepte is 1,7 m.

Afbeeldingcluster 2: Situering onderzoeklocatie A (rood vakje) ten opzichte van de boom.

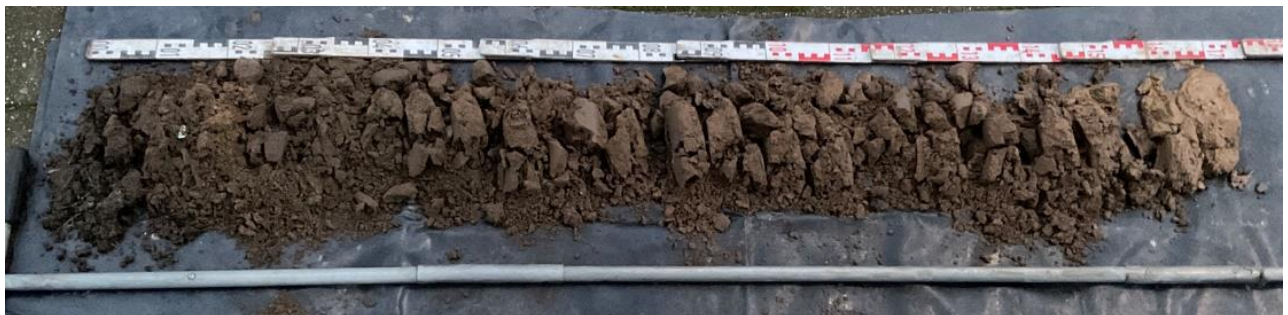
Er is sprake van een uniform bodemprofiel over de geboorde diepte. Het gaat om kleilig zand. De grondwaterspiegel zit op 1,55 m -m.v.

Verspreid over de boordiepte werden haarwortels aangetroffen. De diepste wortel werd aangetroffen op 1,5 m diepte (haarwortels 1 mm doorsnee).

Afbeelding 3: Resultaten ondergronds onderzoek.

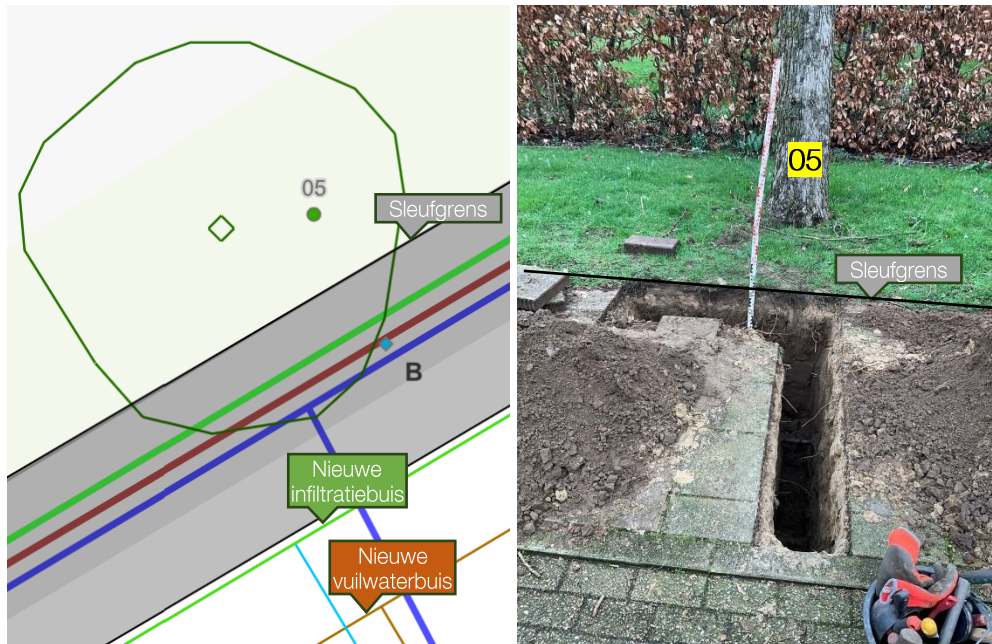
## Locatie B – boomhazelaar 5 – Ø stam 31 cm

Er is een profielsleuf gegraven in het trottoir op de plek waar de theoretische sleufgrens zal komen bij aanleg van de infiltratiebuis.

Afbeeldingcluster 4: Situering onderzoeklocatie B ten opzichte van de boom.

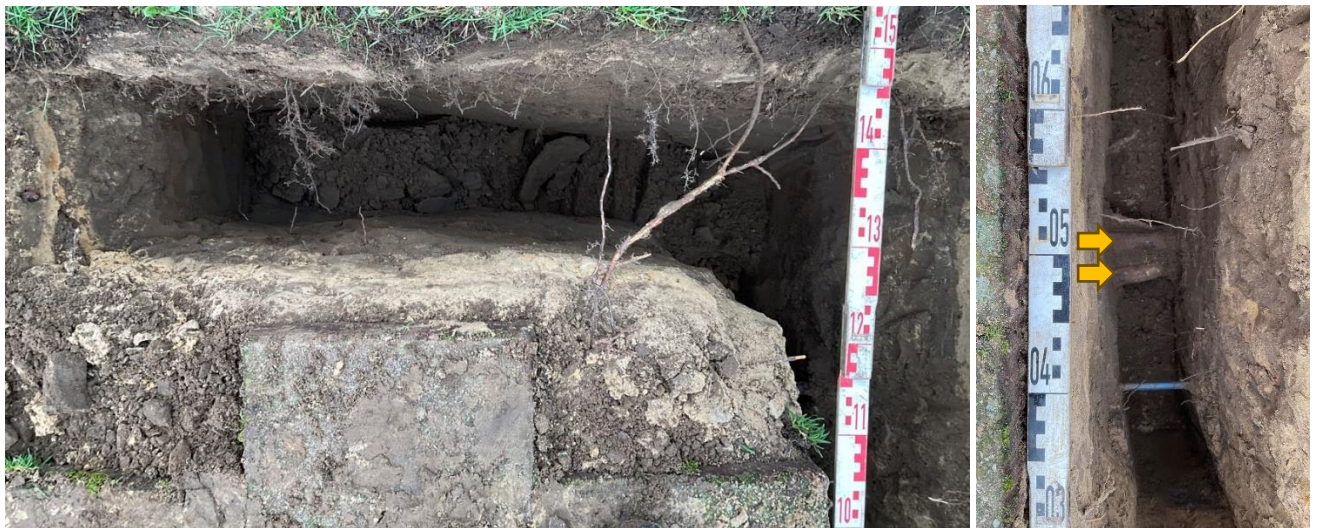
De bodem bestaat van 0-15 cm diepte uit humusloos cunetzand. Dieper is sprake van kleilig zand. De boom is met wortels overwegend extensief (weinig) aanwezig in het sleufdeel bij het gras. Het gaat om enkele haarwortels (tot 1-2 mm doorsnee). Meer centraal in het trottoir werden 2 boomwortels gevonden (20 en 50 mm doorsnee), die de waterleiding volgen op 75 cm diepte.

Afbeeldingcluster 5: Resultaten ondergronds onderzoek. Links; sleufdeel parallel aan het gras. Rechts: wortels van 50 en 20 mm doorsnee (gele pijlen) liggen tegen de waterleiding aan.

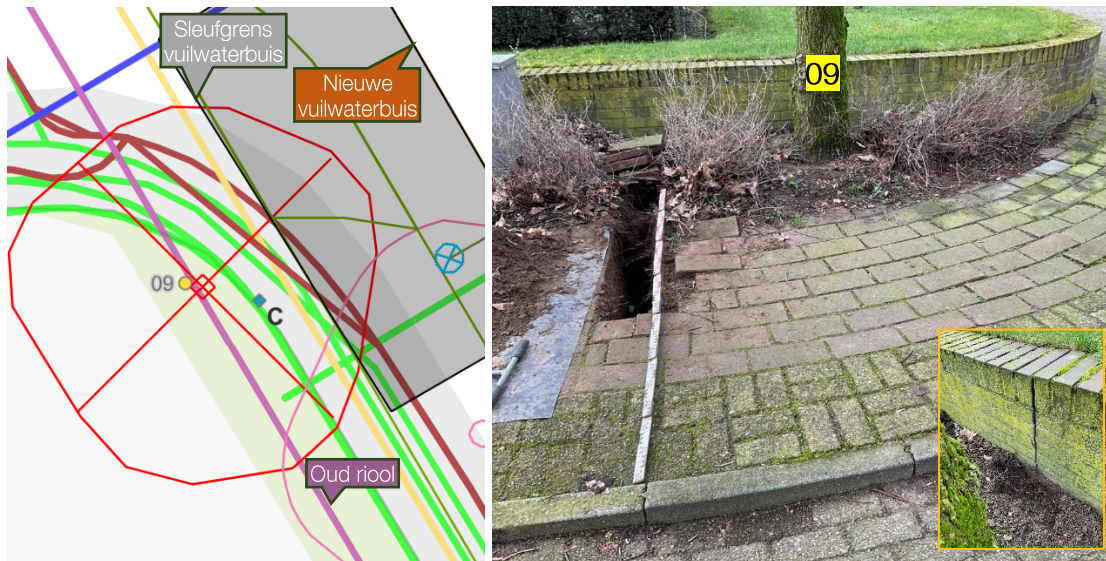
Aan achterzijde van de zuileik is een particulier muurtje aanwezig van ongeveer 50 cm hoog. Het maaiveld achter het muurtje is een tuin, met een maaiveldhoogte van eveneens 50 cm. Er is een verticale scheur te zien in de muur, precies ter hoogte van de stamvoet.

De sleuf is gemaakt op 1 m afstand van het stamvoethart. Behaalde sleufdiepte is 70 cm.

Afbeeldingcluster 6: Situering onderzoeklocatie C ten opzichte van de boom. Inzet rechts: verticale muurscheur bij de stamvoet.

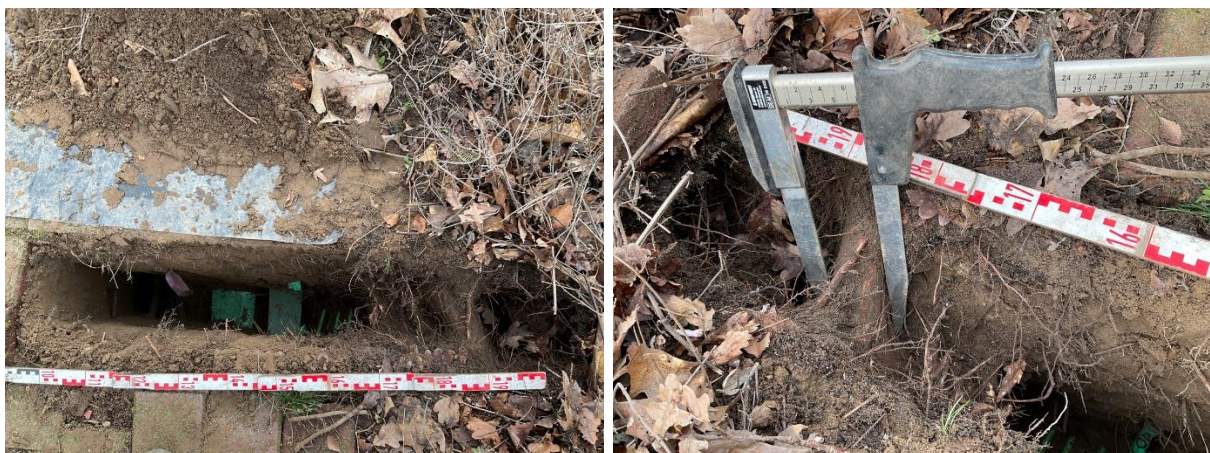
De bodem bestaat van 0-70 cm diepte uit kleiig zand. Dit is het geval in zowel de groenstrook als het trottoir.

In de groenstrook is de zuileik intensief aanwezig met wortels, die veelal het verlengde van de strook volgen. Er werd een gestelwortel gevonden met een ovaal gevormde doorsnede. De wortel is 70 x 200 mm dik. Ernaast werd een intensieve wortelbundel gevonden, met individuele diameters van 20 tot 30 mm doorsnee, die ook onder het trottoir groeien.

Afbeeldingcluster 7: Resultaten ondergronds onderzoek. Rechts de besproken gestelwortel.

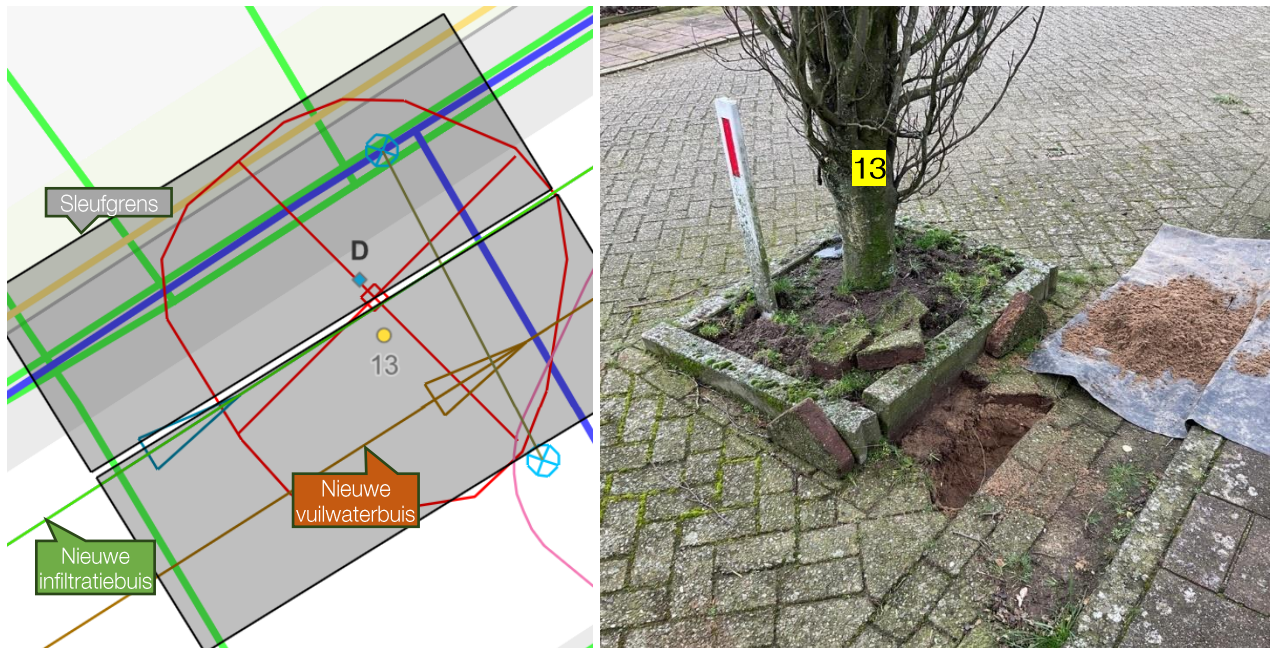
Een nieuwe infiltratiebuis komt bijna pal onder de stamvoet van de zuilbeuk te liggen. De verplantbaarheid van de boom moet onderzocht worden.

Er is een profielsleuf gegraven in de rijbaanverharding ten noordwesten van de zuilbeuk, net buiten de boomspegel.

Afbeeldingcluster 8: Situering onderzoeklocatie D ten opzichte van de boom.

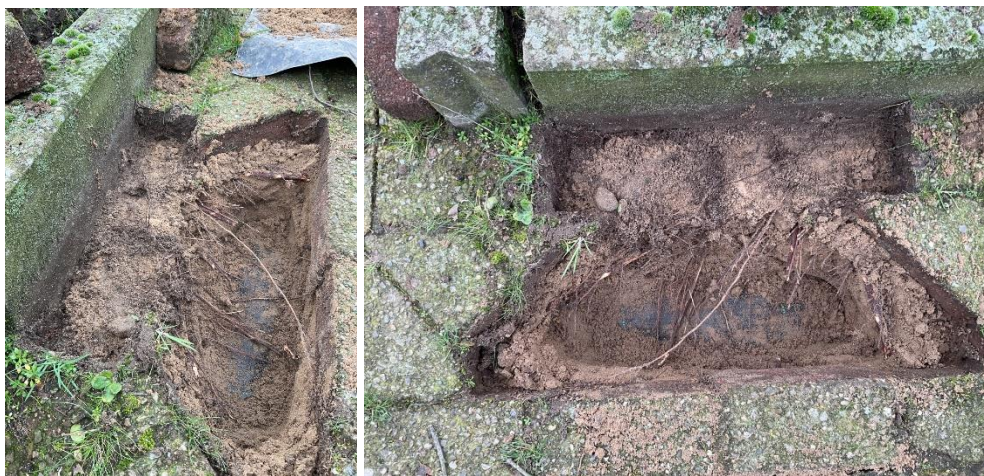
De bodem onder de klinkers bestaat van 0-20 cm diepte uit cunetzand. De boom wortels hierin matig intensief met fijne wortels tot 8 mm doorsnee. Op 20 cm diepte is een zwart wortelwerend doek toegepast, dat bovenop een laag granulaat ligt.

Afbeeldingcluster 9: Resultaten ondergronds onderzoek.

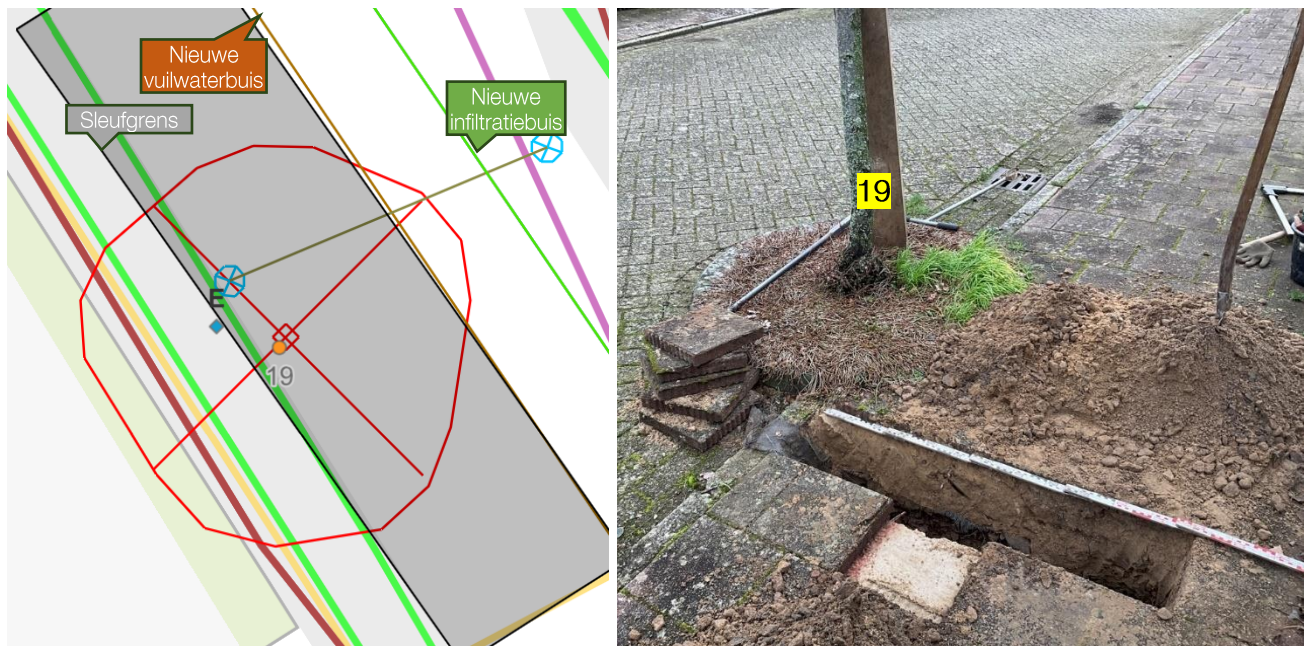
## Locatie E – sierpeer 19 – Ø stam 8 cm

Er is een profielsleuf gegraven in de trottoirverharding ten noordwesten van de boom, net buiten de boomspegel.

Afbeeldingcluster 10: Situering onderzoeklocatie E ten opzichte van de boom.

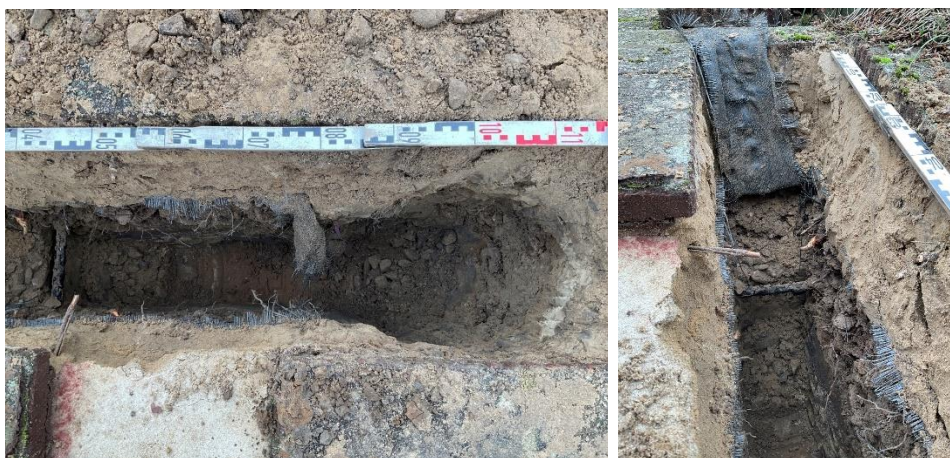
De bodem onder de verharding bestaat uit een laag van 20 cm cunetzand, waarin de boom extensief wortelt (1-7 mm doorsnee). Het cunet ligt op een wortelwerend doek. Onder het doek is van 20 tot 40 cm diepte granulaat (steenfractie met klei) aanwezig, waarin de boom extensief wortelt. Het gaat om wortels van 1-10 mm doorsnee.

Op 40-45 cm diepte is grijs, sterk verdicht zand aanwezig, waarin geen wortels aanwezig zijn.

Afbeeldingcluster 11: Resultaten ondergronds onderzoek.

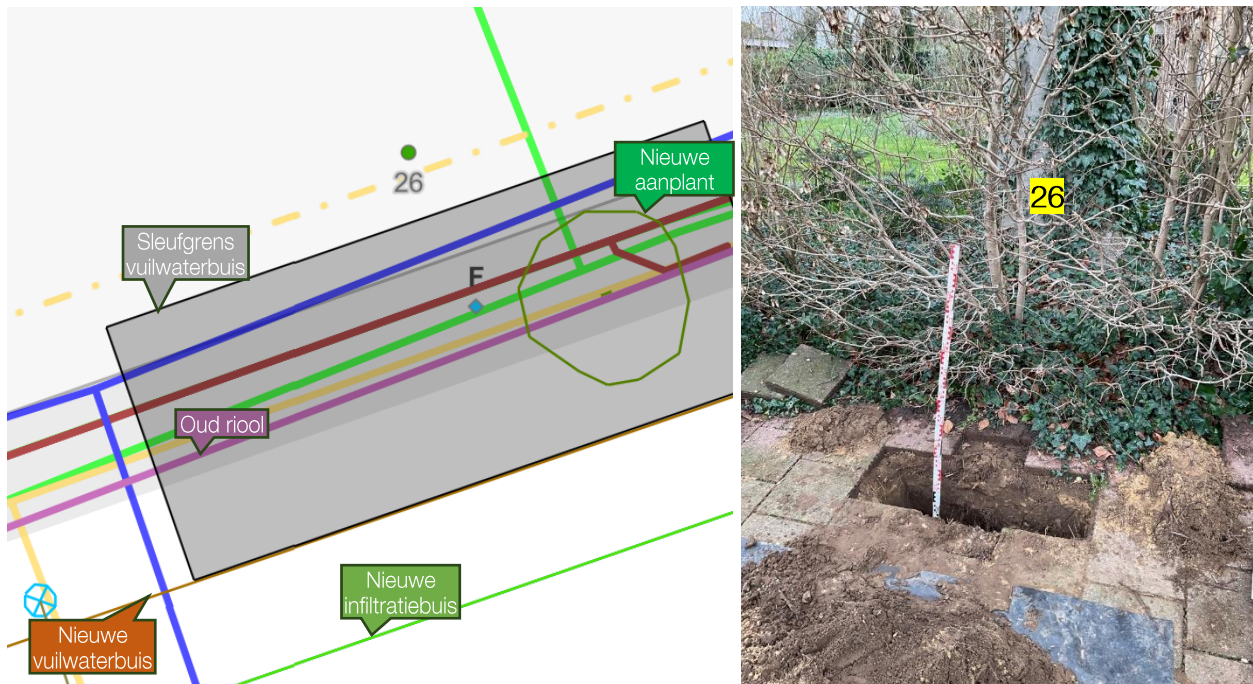
Er is een profielsleuf gegraven in het trottoir tot een diepte van 70 cm.

Afbeeldingcluster 12: Situering onderzoeklocatie F ten opzichte van de boom.

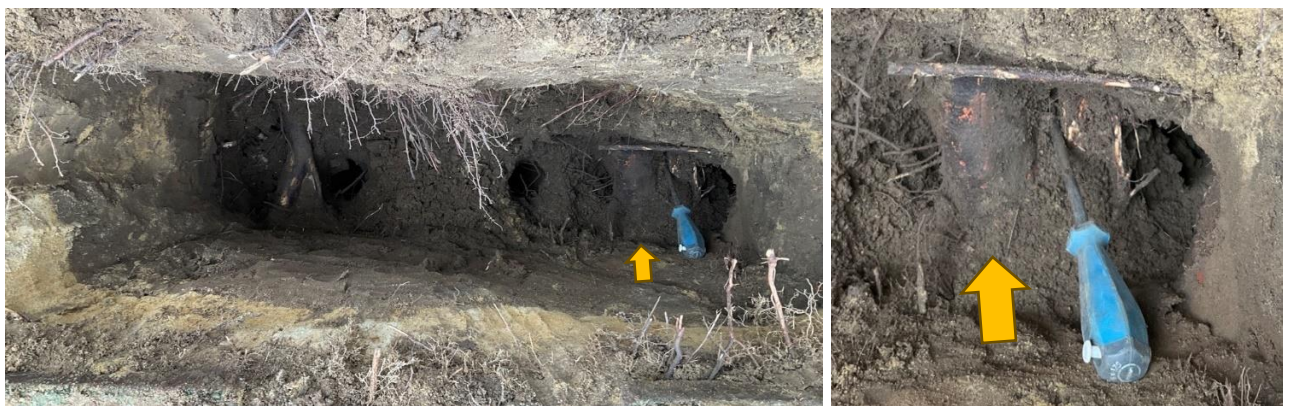
De bodem onder het trottoir bestaat van 0-15 cm diepte uit cunetzand. Dieper is kleilig zand aanwezig. Wortels van de beuk werden gevonden van 20 cm tot 65 cm diepte. Op 65 cm diepte liggen boomwortels van 50 mm en 80 mm doorsnee.

Afbeeldingcluster 13: Resultaten ondergronds onderzoek. Gestelwortel van 80 mm doorsnee bij gele pijlen.

Door in de sleufbodem te boren, kon de diepere bodem onder de wortels worden onderzocht. Er werd weer kleilig zand aangetroffen, en op 115 cm diepte de bovenkant van een buis, vermoedelijk het riool.

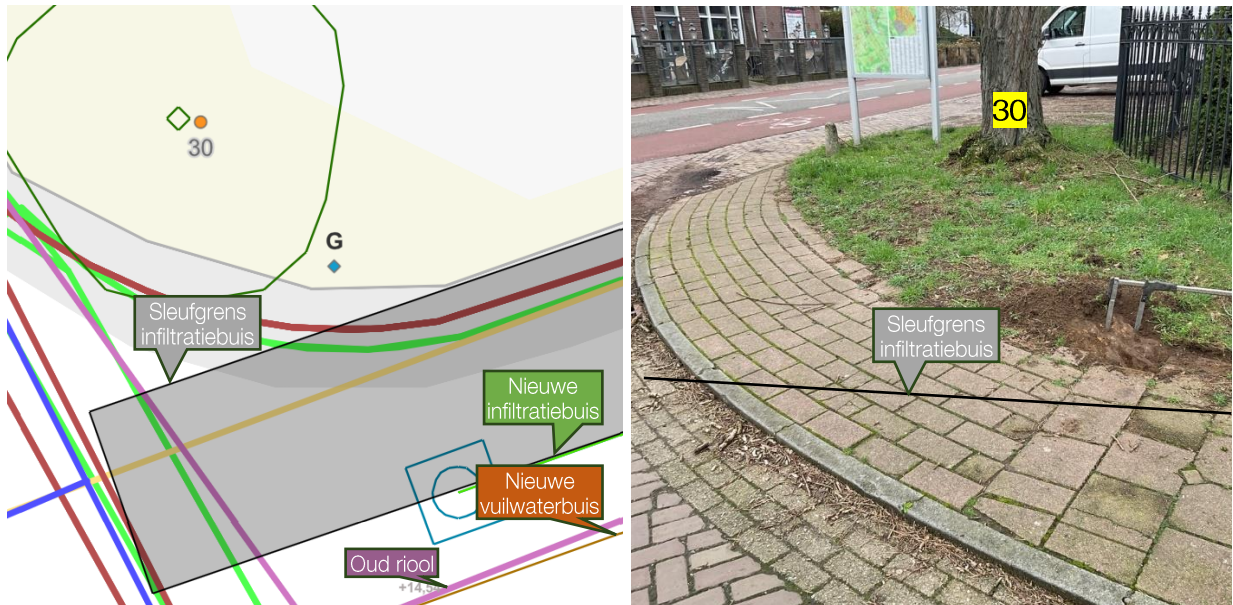
In de rijbaan verschijnt een nieuwe infiltratiebuis. Bij aanleg hiervan, komt de grens van de theoretische sleuf nabij de overgang van trottoir naar het gras te liggen.

Ter hoogte van het trottoir werd een ondiepe profielsleuf gemaakt.

Afbeeldingcluster 14: Situering onderzoeklocatie G ten opzichte van de boom.

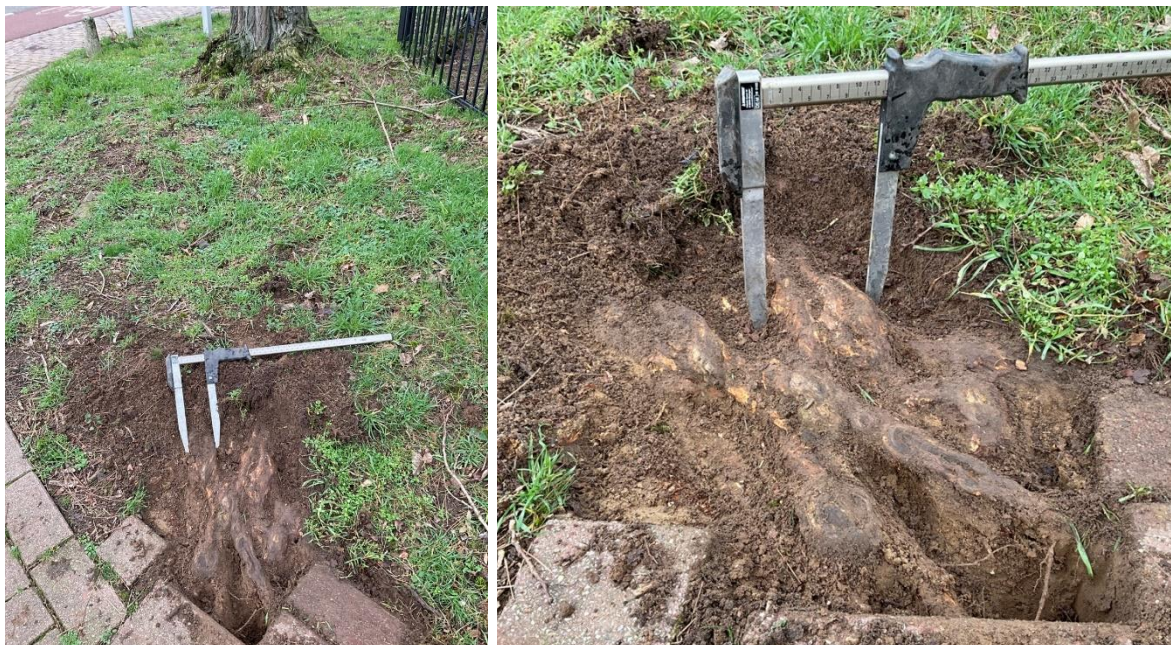
In het gras komen worteldelen voor met een individuele diameter van meer dan 13 cm.

Afbeeldingcluster 15: Resultaten ondergronds onderzoek.

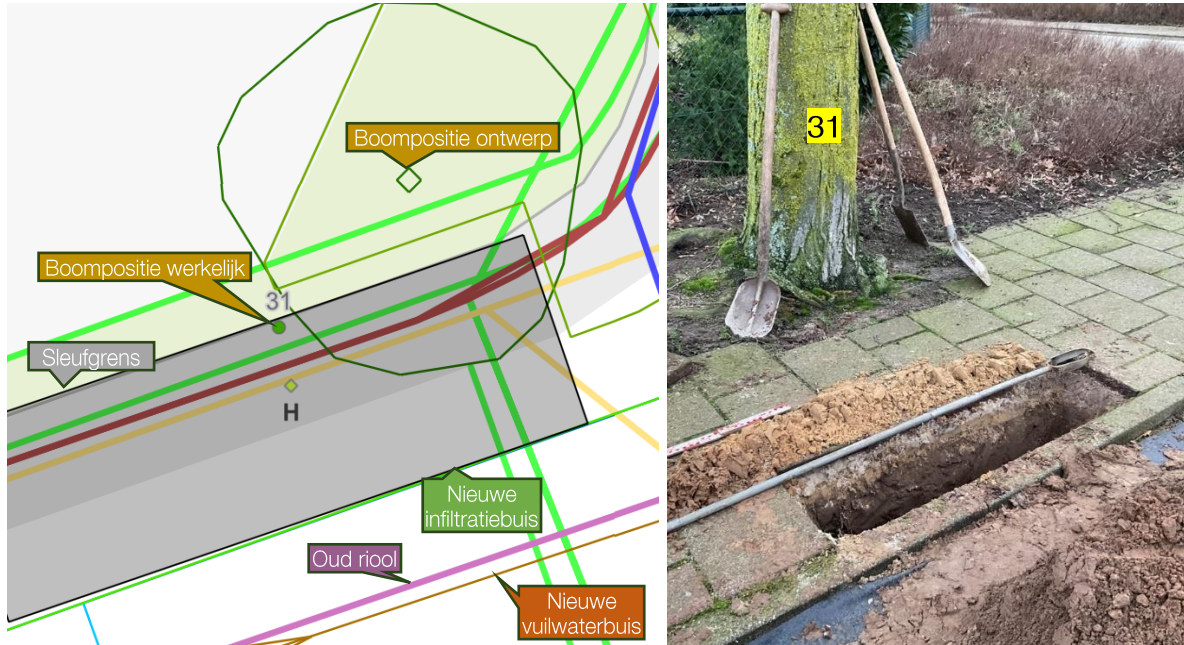
## Locatie H – haagbeuk 31 – Ø stam 45 cm

Er werd een profielsleuf gemaakt in het trottoir, grenzend aan de kantopsluiting bij de rijbaangoot. Behaalde sleufdiepte is 70 cm.

Afbeeldingcluster 16: Situering onderzoeklocatie H ten opzichte van de boom.

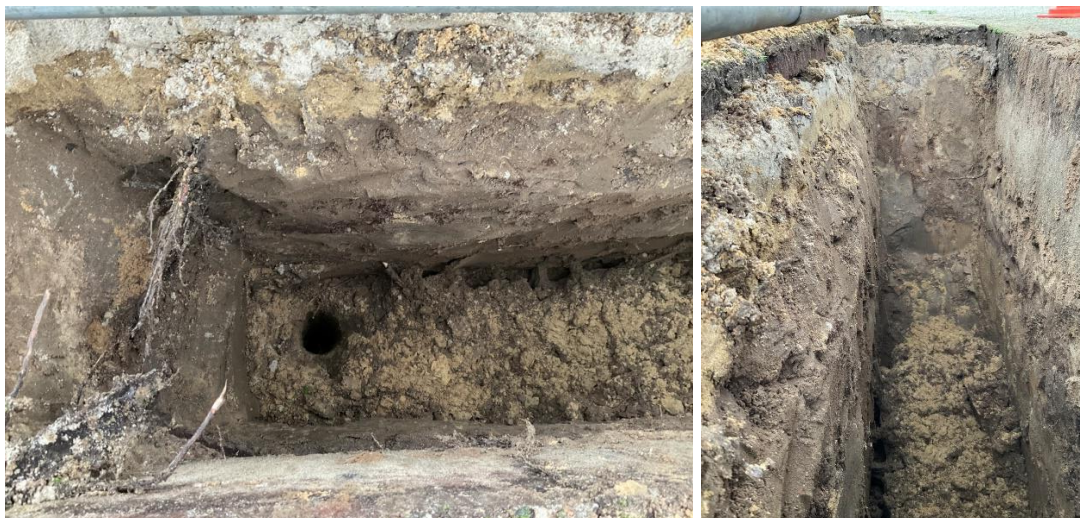
De bodem bestaat van 0-10 cm diepte uit cunetzand. Van 10-70 cm diepte is er kleig zand. De bodem is sterk verdicht over de gegraven diepte. De haagbeuk wortelt amper in de profielsleuf (zeer extensief), de maximale worteldiameter die werd gevonden is 10 mm.

Wortels zijn regelmatig aanwezig van 70-280 cm diepte. Het gaat steeds om haarwortels van 1-2 mm doorsnee.

Afbeeldingcluster 17: Resultaten ondergronds onderzoek.

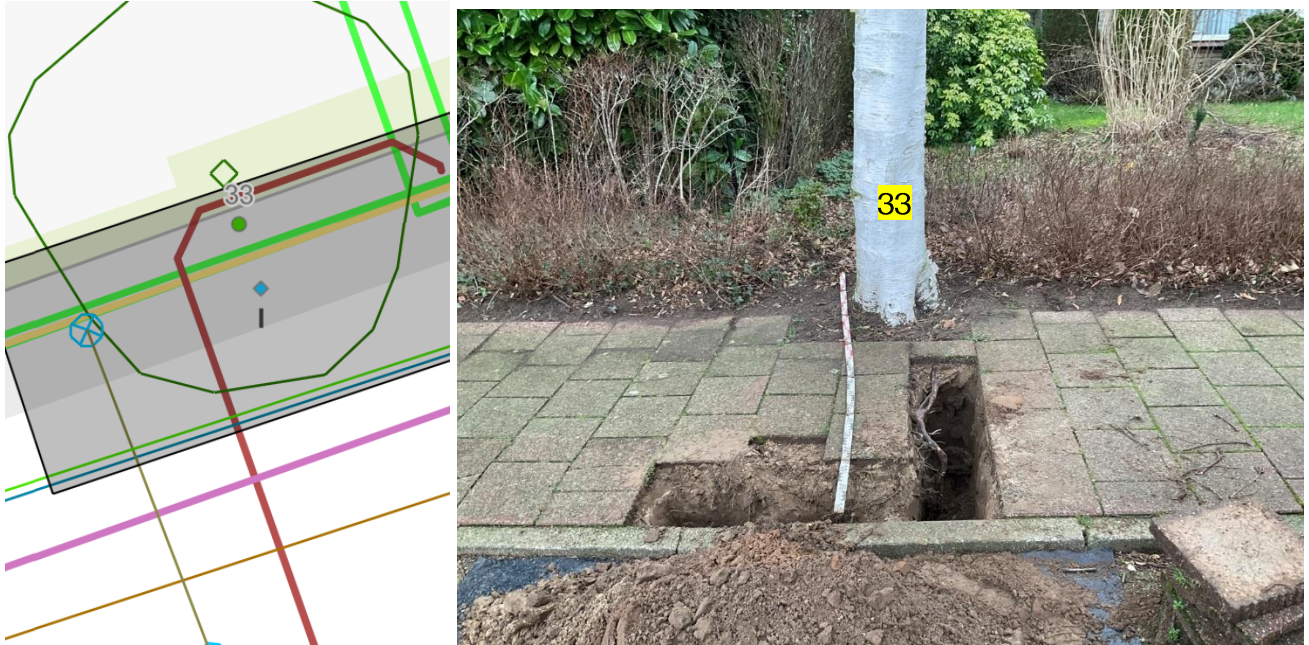
## Locatie I – Witte himalayaberk 33 – Ø stam 30 cm

Er is een profielsleuf gegraven in het trottoir ten zuidoosten van de boom. Behaalde sleufdiepte is 60 cm. Bij de boom wordt een nieuwe infiltratiebuis aangelegd in de rijbaan. De stamvoet van de boom valt binnen de theoretische sleufbreedte bij de aanleg. Riolering en de nieuwe vuilwaterbuis liggen op ruimere afstand.

Afbeeldingcluster 18: Situering onderzoeklocatie I ten opzichte van de boom.

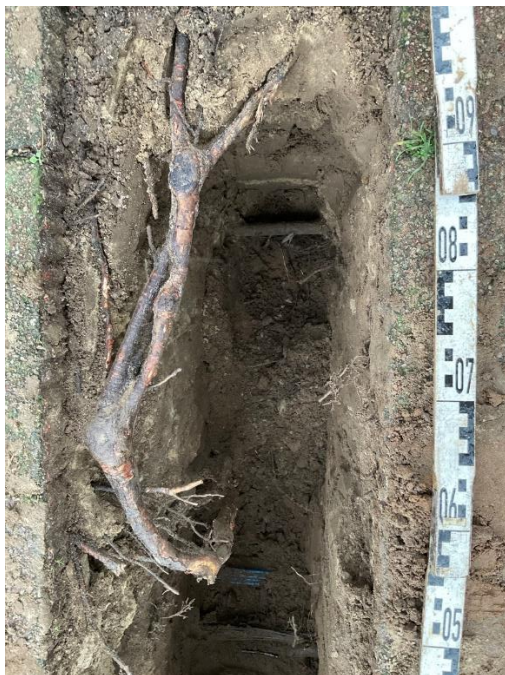
De bodem in de sleuf bestaat over de diepte van 0-60 cm uit kleilig zand.

De berk is met wortels weinig aanwezig in de profielsleuf. Er werd een wortel van 25 mm doorsnee gevonden, die haaks het trottoir oversteekt net onder de tegels.

Afbeelding 19: Resultaten ondergronds onderzoek.

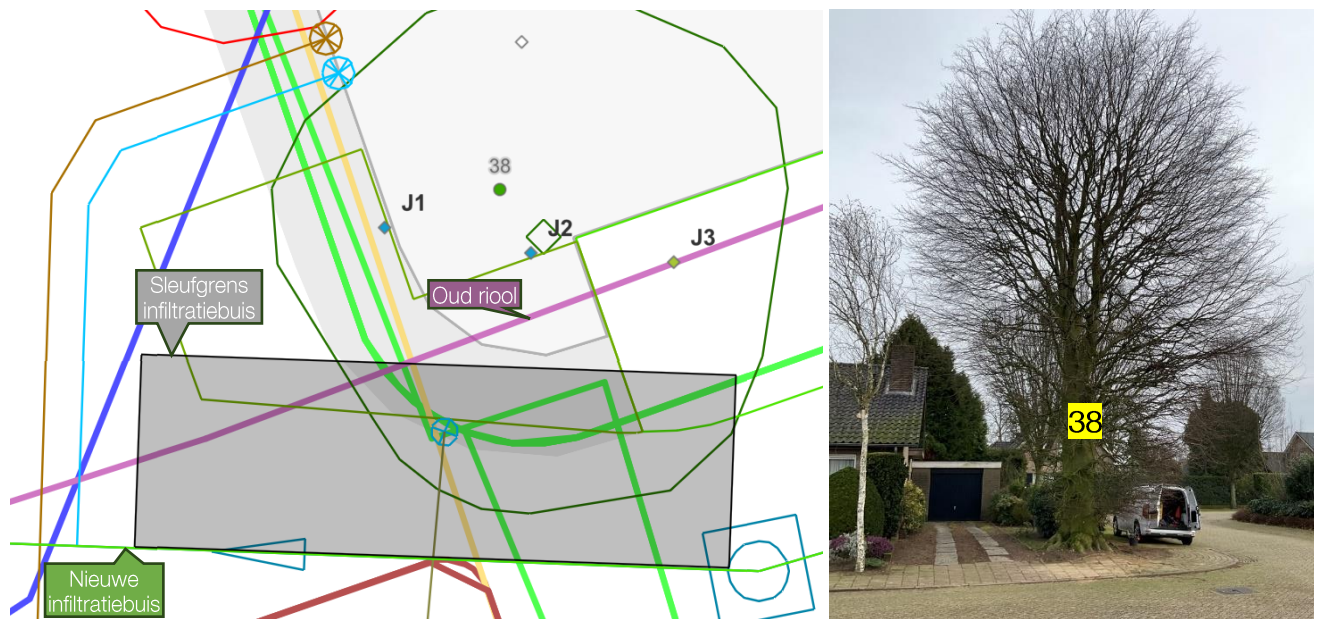
Op 3 locaties is ondergronds onderzoek gedaan bij de boom. Locatie J1, J2 en J3 worden apart besproken.

Afbeeldingcluster 20: Links: situering onderzoeklocaties J1, J2 en J3 ten opzichte van de boom. Rechts: een beeld van de boom.

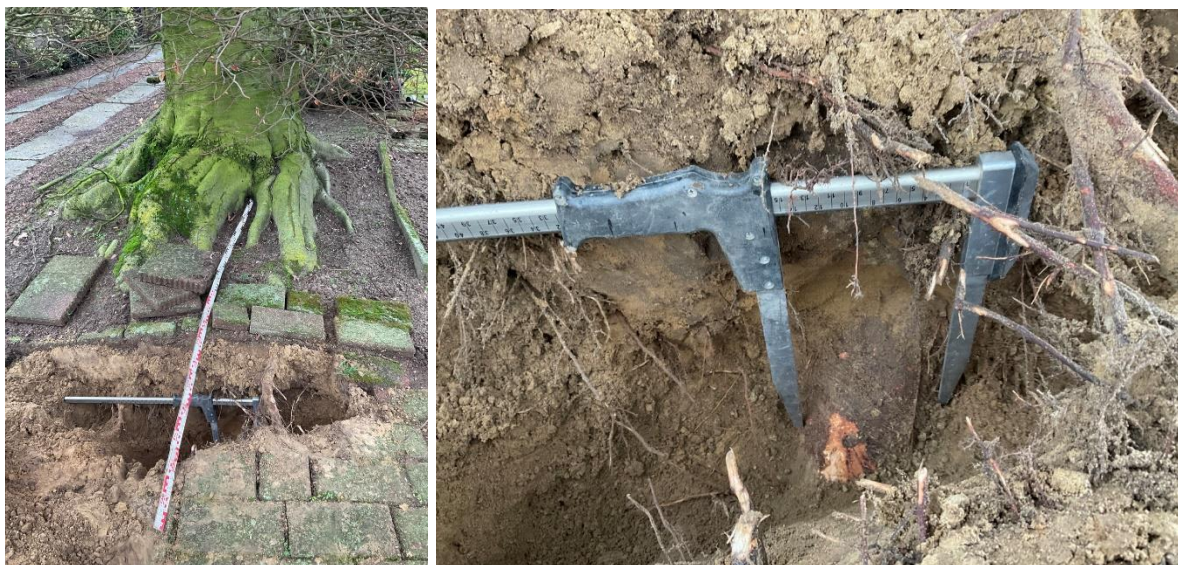
Het trottoir aan west- en zuidzijde wordt omgevormd naar een plantvak. Aan westzijde is een profielsleuf gemaakt in het door wortels opgedrukte trottoir.

Afbeeldingcluster 21: Resultaten ondergronds onderzoek J1.

De bodem bestaat uit kleiig zand.

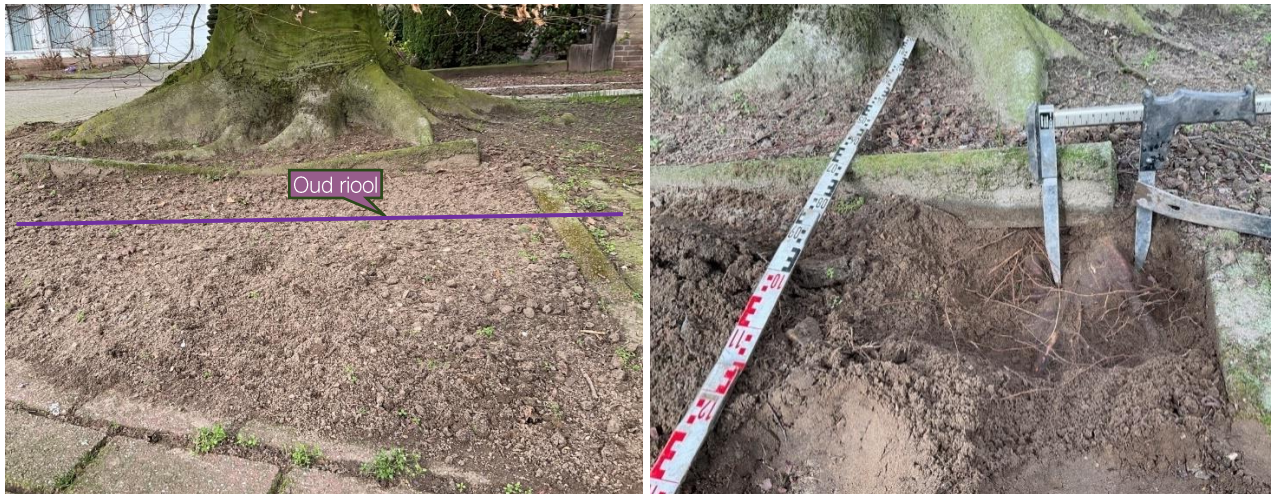
Er werd een ondiepe profielsleuf tot 20 cm diep gemaakt bij een opgedrukte opsluitband. Dit om te zien in hoeverre de beuk wortels heeft gemaakt boven het riool.

Afbeeldingcluster 22: Resultaten ondergronds onderzoek J2.

De beuk heeft een intensieve mat wortels gemaakt in het plantvak door onder de opsluitband door te wortelen. Het gaat om veel haarwortels (1-2 mm doorsnee) maar ook liggen er gestelwortels met een doorsnee van 70 en 130 mm.

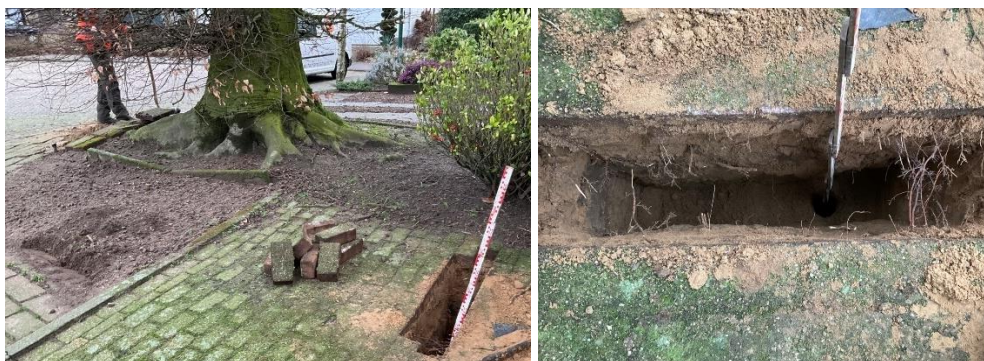
Deze locatie is gelegen in een elementenverharding met parkeerfunctie. De elementenverharding wordt omgevormd naar gras. Er werd een profielsleuf gemaakt op een afstand van 2,2 m vanaf de spil. Er is gegraven tot een diepte van 75 cm.

Afbeeldingcluster 23: Resultaten ondergronds onderzoek J3.

De bodem bestaat uit kleiig zand, dat sterk verdicht is.

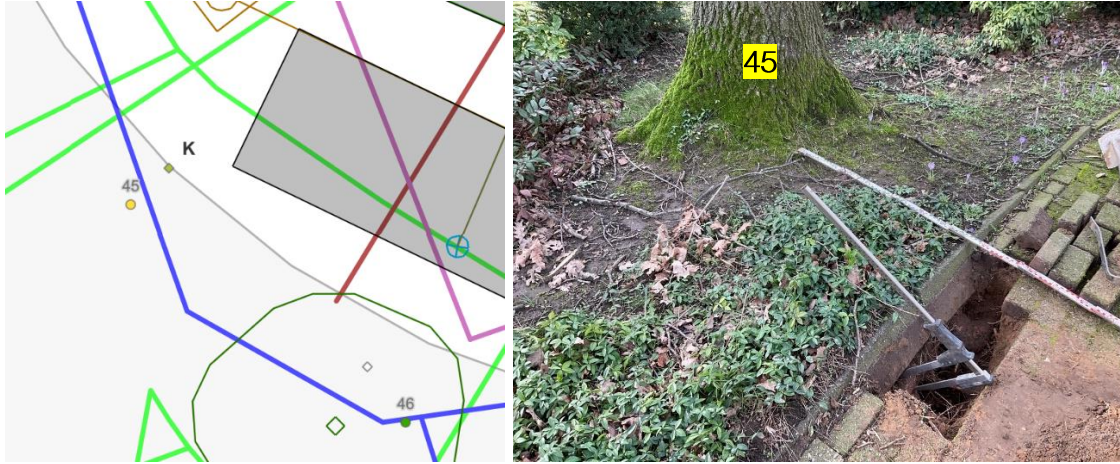
Deze zuilbeuk is in gemeentelijk eigendom. De boom is opgenomen in een voortuin, met de stamvoetrand op circa 1 m verwijderd van de rijbaan. De kantopsluiting van de rijbaan wordt 10 cm weggedrukt door wortels van de zomereik. Te voorzien is, dat men in het kader van de herinrichting zal proberen de opgedrukte kantopsluiting te herstellen.

Afbeeldingcluster 24: Situering onderzoeklocatie K ten opzichte van de boom.

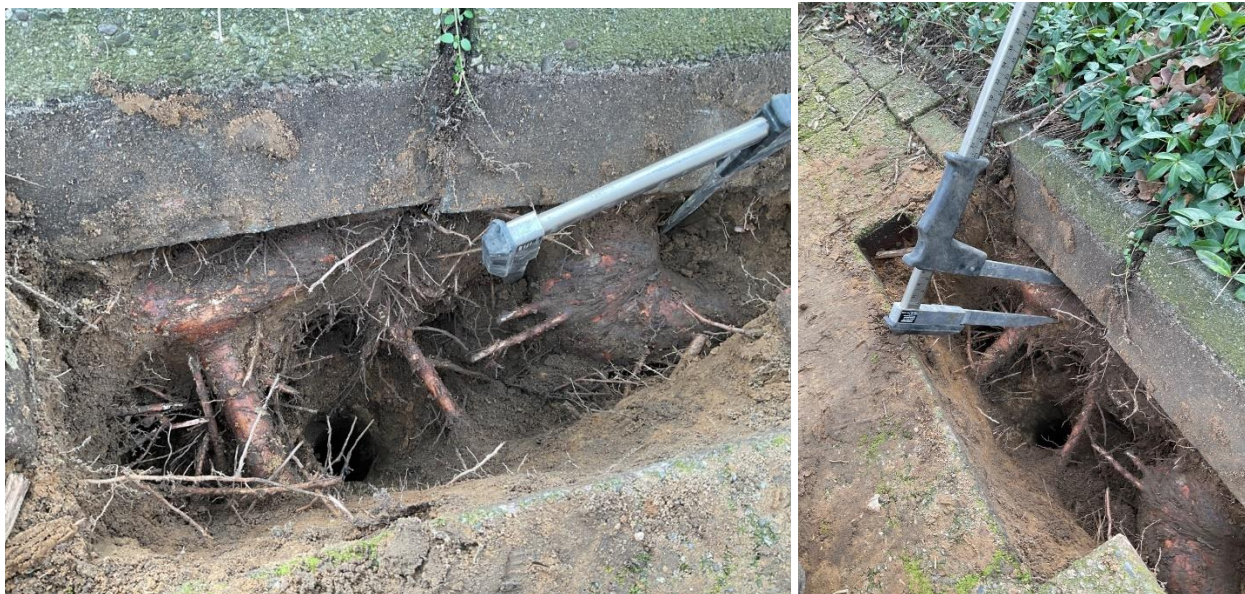
Er werd een profielsleuf gemaakt in de rijbaanverharding, naast de kantopsluiting. Behaalde sleufdiepte is 40 cm.

Afbeeldingcluster 25: Resultaten ondergronds onderzoek.

De bodem bestaat van 0-40 cm onder de verharding uit kleilig zand. Van 10-40 cm diepte werden gestelwortels aangetroffen. Een gestelwortel van maximaal 175 mm doorsnee komt onder de kantopsluiting door, drukt deze weg, en groeit haaks naar het noorden onder het wegdek. Onder de kantopsluiting ligt een zuidelijk groeiende wortel van 60 mm doorsnee, die een aftakking heeft gemaakt van 40 mm dik richting de rijbaan.

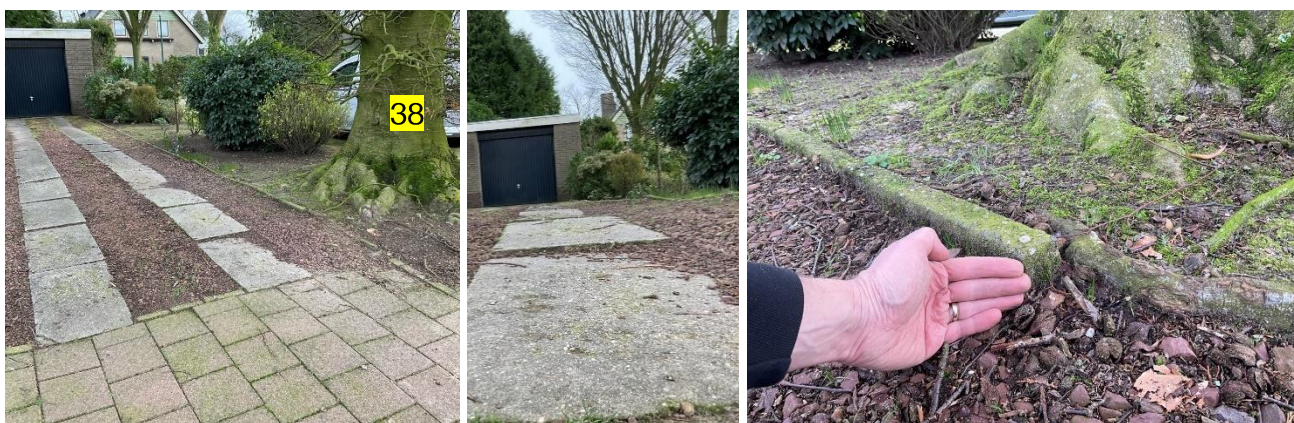
Bij zuilbeuk 38 is sprake van wortelopdruk in het trottoir aan westzijde van de boom, maar ook in de inrit van huisnummer 8. In de inrit komt de elementenverharding tot enkele centimeters omhoog.

Afbeeldingcluster 27: Beeld van de inrit bij zuilbeuk 38. Rechts: opdruk in de kantopsluiting van de inrit.

Herstelwerk aan de opgedrukte inrit geeft ook een risico op wortelschade aan de beuk.

Zuilbeuk 38 loopt bij 3 activiteiten kans op wortelschade: rioolverwijdering, opdrukherstel inrit en omvormen van het omliggende trottoir naar een ruimer plantvak. Rioolverwijdering binnen 3 m van de stamvoet zou catastrofaal uitpakken. De boom wordt instabiel en gestelwortels worden verwijderd of beschadigd raken in het proces. De boom overleeft dat niet.

De opdrachtgever wil het trottoir opheffen aan westzijde. De bewoner van Van Grotenhuisstraat 8 zou daarnaast graag de opdruk van de inrit laten herstellen. Terra Nostra geeft in haar advies ('paragraaf 4.3. Alternatieven') aan, hoe de opdruk zo boomvriendelijk mogelijk kan worden verholpen.

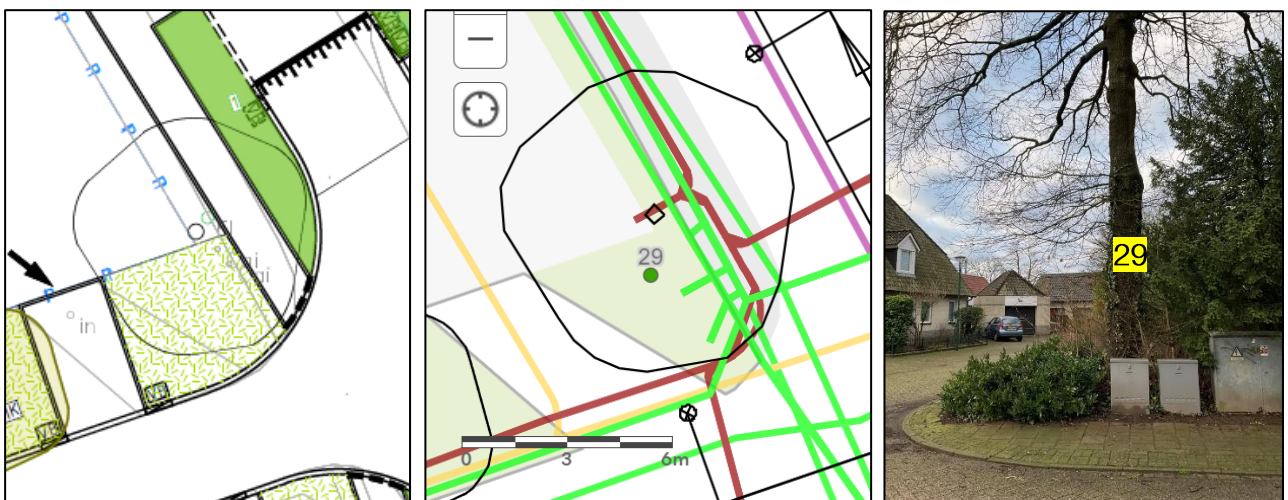
Bij moseik 29 wordt een deel van het maaiveld rond de stamvoet van heesters omgevormd naar gras. In onderstaande figuren wordt duidelijk dat de werkelijke boompositie (groen stip, nr. 29) afwijkt van de ontwerppositie.

Afbeeldingcluster 29: Links het ontwerp. Midden: door gemeente verstrekte boompositie 29. Rechts: aanblik in het veld.

- Moseik 29. Het aanbrengen van gras rond de stamvoet in plaats van de huidige heesters geeft bij de uitvoering een kans op schade aan (gestel)wortels, de stamvoet en de stam. Dit vooral bij berijden of ontgraven van de bodemzone binnen een straal van 2,5 m van de stamvoetrand. Ook het verdichten van de open bodem door het te berijden met voertuigen is een risico. Te zwaar verdichten leidt tot een inperking van wortelontwikkeling;
- Haagbeuk 31. Het realiseren van een parkeerstrook ter hoogte van de feitelijke positie van de boom kan alleen met het aanhouden van een ruime boomspiegel in de grasbetontegels. Zelfs dan, geeft het opnemen van de boom in de parkeerstrook een permanent verhoogd risico op aanrijdingen met auto's en stambeschadigingen. Bij het oplichten van de huidige verharding rond de stamvoet kunnen gemakkelijk mechanische beschadigingen ontstaan aan stamvoet en stam.

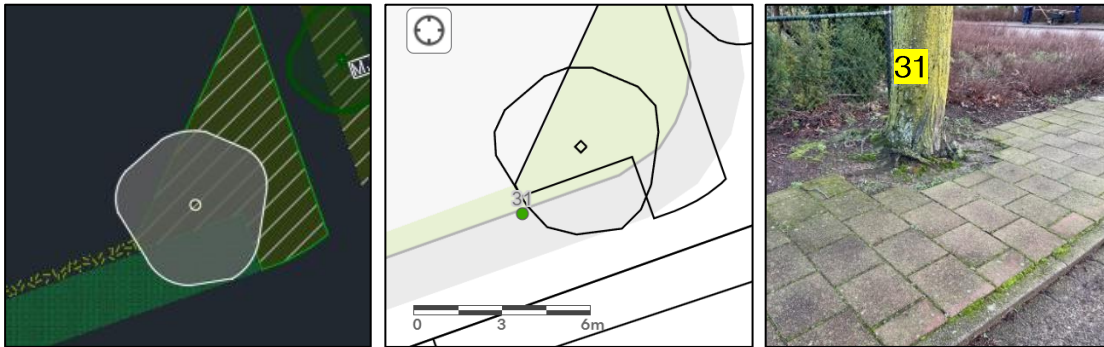
Haagbeuk 31 wil men met de stamvoet gaan opnemen in een plantvak, maar de feitelijke boompositie in het veld wijkt 2,9 m af van de positie in het ontwerp:

Afbeeldingcluster 30: Links het ontwerp. Midden: door gemeente verstrekte boompositie 31. Rechts: aanblik in het veld.

Vanwege het permanent hoge risico op boomschade, ligt het niet voor de hand om deze haagbeuk te gaan opnemen in een parkeerstrook. Het advies is, om binnen een straal van 1,5 van de stamvoet geen parkeerverharding aan te brengen. Het meest boomvriendelijk is het realiseren van een open plantvak binnen die afstand van de stamvoet. De gemeente zegt toe, deze ontwerpwijziging door te zullen voeren.

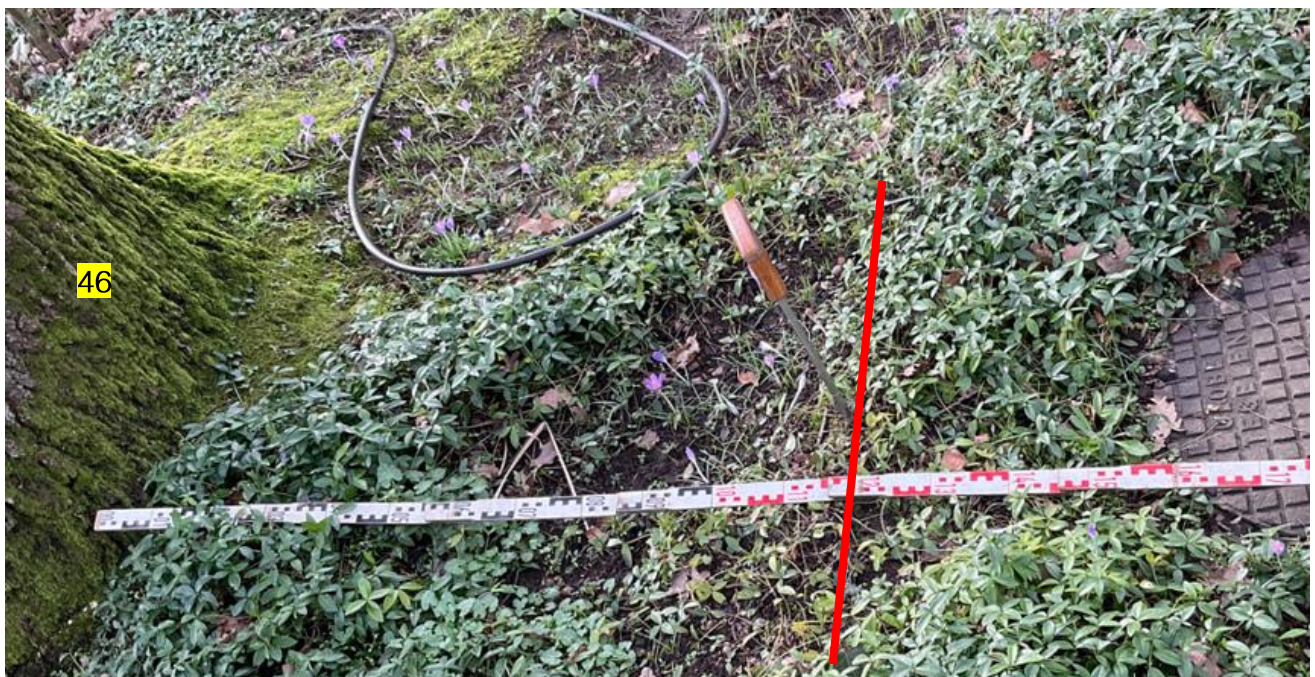
Zomereik 46 staat relatief dicht op een oude rioolinspectieput. Met het prikken van een sondeerpen kon in de grond worden vastgesteld, dat de wand van de put op slechts 120 cm afstand van de stamvoetrand ligt.

Afbeelding 32: Positie zomereik 46 ten opzichte van de inspectieput wand (rode lijn).

Zomereik 46 loopt kans op gestelwortelschade bij het uitgraven van de oude riool inspectieput.
