## Meerjarenonderhoudsplan

01-D • Weri Di, SPORT

Merendreef 1B

Valkenswaard

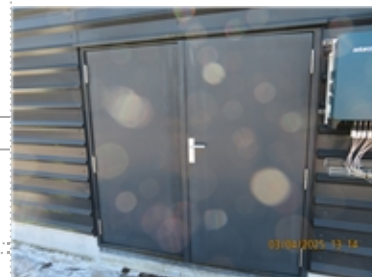
| Ernst | Intensiteit | Omvang | Conditie | Risico/prioriteit |
|---|---|---|---|---|
| Serius | 2 | 1 | 1 | Toename technische vervolgschade - matig effect<br>Score: 4 |

O: Natuurlijke (materiaaleigen) degradatie (algemene veroudering) i.c.m. weersinvloeden (inwerking uv-straling e.d.).

**Activiteit:**

Uitvoeren dekkend buitenschilderwerk (kosten elders opgenomen).

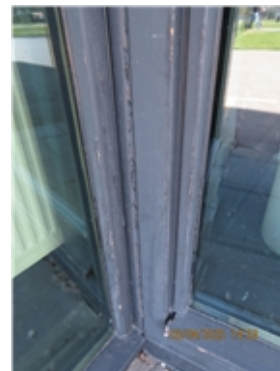
| Ernst | Intensiteit | Omvang | Conditie | Risico/prioriteit |
|---|---|---|---|---|
| Serius | 2 | 4 | 3 | Toename technische vervolgschade - gering effect<br>Toename klachtenonderhoud - gering effect<br>Beleving & esthetica - matig effect<br>Score: 5 |

O: Natuurlijke (materiaaleigen) degradatie (algemene veroudering) i.c.m. weersinvloeden (inwerking uv-straling e.d.).

**Activiteit:**

Uitvoeren dekkend buitenschilderwerk (kosten elders opgenomen).

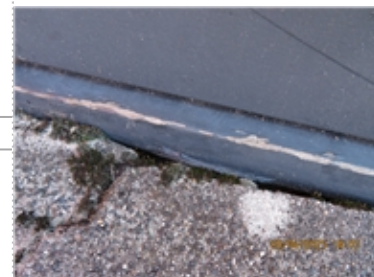
| Ernst | Intensiteit | Omvang | Conditie | Risico/prioriteit |
|---|---|---|---|---|
| Ernstig | 3 | 1 | 2 | Toename technische vervolgschade - ernstig effect<br>Toename klachtenonderhoud - matig effect<br>Beleving & esthetica - matig effect<br>Score: 3 |

O: Natuurlijke (materiaaleigen) degradatie. Alsmede mechanisch (menselijke invloed:

R: Kans op houtrot (a.g.v. materiaal aantasting door vochtindringing).

| Activiteit: | 2026 | Hvh | Totaal |

| Uitvoeren dekkend buitenschilderwerk. | 269,00 m2 | € 11.298 |

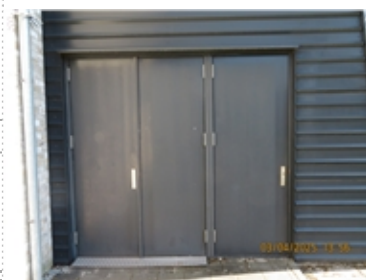
| Ernst | Intensiteit | Omvang | Conditie | Risico/prioriteit |
|---|---|---|---|---|
| Serius | 3 | 1 | 1 | Toename technische vervolgschade - matig effect<br>Beleving & esthetica - matig effect<br>Score: 4 |

O: Natuurlijke (materiaaleigen) degradatie (i.c.m. weersinvloeden).

R: Kans op materiaalaantasting (a.g.v. vochtindringing).

**Activiteit:**

Uitvoeren dekkend buitenschilderwerk (kosten elders opgenomen).

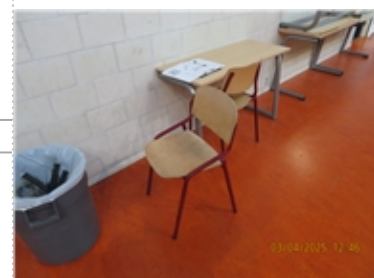
| Ernst | Intensiteit | Omvang | Conditie | Risico/prioriteit |
|---|---|---|---|---|
| Ernstig | 3 | 1 | 2 | Toename technische vervolgschade - matig effect<br>Toename klachtenonderhoud - gering effect<br>Beleving & esthetica - matig effect<br>Score: 4 |

Activiteit: 2028 Hvh Totaal

Uitvoeren dekkend binnenschilderwerk. 151,00 m2 € 4.832

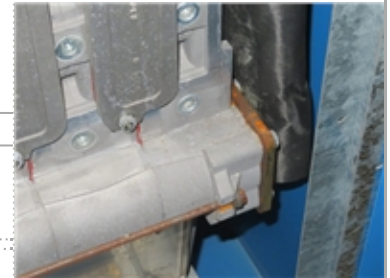
K2EM01 Inwendige corrosie aan frame en plaatswerken

| Ernst | Intensiteit | Omvang | Conditie | Risico/prioriteit |
|---|---|---|---|---|
| Ernstig | 2 | 3 | 3 | Toename technische vervolgschade - gering effect<br>Score: 5 |

O: Oude lekkages

R: Uitbreiden schadeplek

Activiteit:

Handeling opgenomen bij planmatig onderhoud

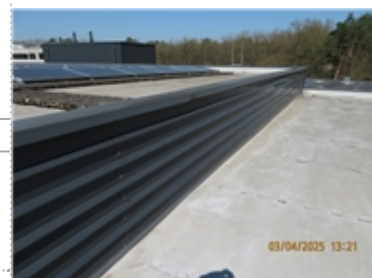
| Ernst | Intensiteit | Omvang | Conditie | Risico/prioriteit |
|---|---|---|---|---|
| Ernstig | 3 | 1 | 2 | Toename technische vervolgschade - matig effect<br>Toename klachtenonderhoud - gering effect<br>Score: 4 |

| Activiteit: | 2026 | Hvh | Totaal |
| Uitvoeren herstelwerkzaamheden. | 1,00 | pst | € 100 |

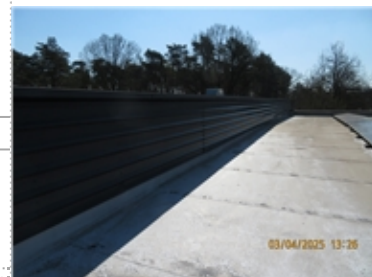
| Ernst | Intensiteit | Omvang | Conditie | Risico/prioriteit |
|---|---|---|---|---|
| Serius | 3 | 1 | 1 | Toename technische vervolgschade - gering effect<br>Toename klachtenonderhoud - gering effect<br>Score: 5 |

L: Middelhoog plat dakvlak (opgaand gevelwerk tussen dakniveaus).  
O: Thermische werking (krimpen/uitzetten) van plaatdelen i.c.m. weersinvloeden.  
G: Ontstaan van ruimte (speling) t.p.v. overlappen.  
R: Kans op vochtindringing (bij slagregel en stuifsnieuw).  
O: Uitvoeren herstelwerkzaamheden.

| Activiteit: | 2026 | Hvh | Totaal |
| Uitvoeren herstelwerkzaamheden. | | 1,00 pst | € 150 |

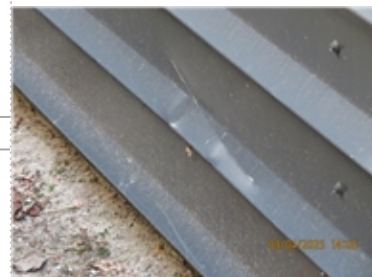
| Ernst | Intensiteit | Omvang | Conditie | Risico/prioriteit |
|---|---|---|---|---|
| Serieus | 3 | 1 | 1 | Toename technische vervolgschade - gering effect<br>Toename klachtenonderhoud - gering effect<br>Beleving & esthetica - gering effect<br>Score: 5 |

O: Mechanisch (menselijke invloed: Aanrijdschade, opstellen roerende goederen e.d.).

R: Kans op corrosie (a.g.v. beschadigde beschermlagen).

**Activiteit:**

Geen (directe) herstelactie benodigd. Zie planmatig OH.

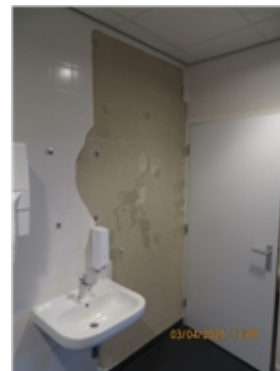
| Ernst | Intensiteit | Omvang | Conditie | Risico/prioriteit |
|---|---|---|---|---|
| Ernstig | 3 | 1 | 2 | Toename technische vervolgschade - gering effect<br>Toename klachtenonderhoud - ernstig effect<br>Beleving & esthetica - ernstig effect<br>Score: 4 |

R: Toename schadeoppervlak (a.g.v. loshangend wandtegels aan randen).

Een gedeelte van de wandtegels op de randen van het schadeoppervlak hangt tevens (nog) los. Daarnaast is (bij het bekloppen) een holle klank waarneembaar.

| Activiteit: | 2026 | Hvh | Totaal |
| Uitvoeren herstelwerkzaamheden. | | 1,00 pst | € 1.250 |

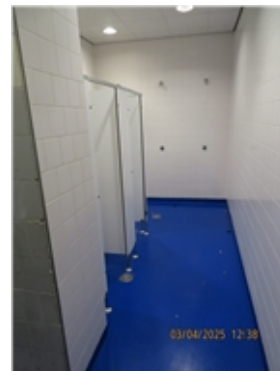
| Ernst | Intensiteit | Omvang | Conditie | Risico/prioriteit |
|---|---|---|---|---|
| Ernstig | 3 | 1 | 2 | Toename technische vervolgschade - ernstig effect<br>Toename klachtenonderhoud - matig effect<br>Beleving & esthetica - matig effect<br>Score: 3 |

O: Vermoedelijk combinatie van (mechanische invloed) molest en technische gebreken (opgetreden blaasvorming (a.g.v. onderhuidse vochtophoping).

R: Kans op toename schadeoppervlak (a.g.v. scherpe randen) en mogelijk directe vochtindringing in ondergrond.

| Activiteit: | 2026 | Hvh | Totaal |
| Uitvoeren herstelwerkzaamheden. | | 1,00 pst | € 350 |

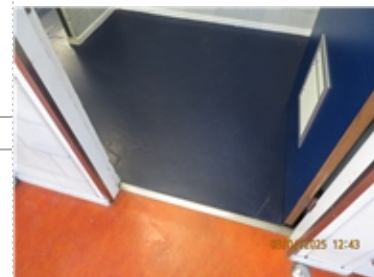
| Ernst | Intensiteit | Omvang | Conditie | Risico/prioriteit |
|---|---|---|---|---|
| Serius | 3 | 1 | 1 | Toename technische vervolgschade - gering effect<br>Toename klachtenonderhoud - gering effect<br>Beleving & esthetica - gering effect<br>Score: 5 |

G: Kans op het ontstaan van scheuren (a.g.v. scherpe vouwen/naden).

R: Vochtindringing (op termijn) a.g.v. capillaire werking.

**Activiteit:**

Geen (directe) herstelactie benodigd. Zie planmatig OH.

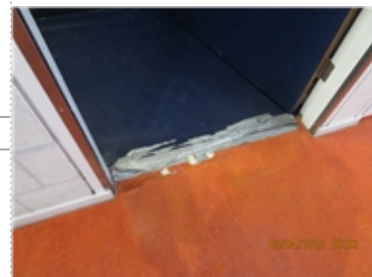
| Ernst | Intensiteit | Omvang | Conditie | Risico/prioriteit |
|---|---|---|---|---|
| Ernstig | 3 | 1 | 2 | Toename technische vervolgschade - ernstig effect<br>Toename klachtenonderhoud - ernstig effect<br>Beleving & esthetica - ernstig effect<br>Score: 3 |

G: Toename onthechting en schadeoppervlak.

R: Vochtindringing in ondergrond (alsmede kans op struikelen).

| Activiteit: | 2026 | Hvh | Totaal |
| Uitvoeren herstelwerkzaamheden. | | 1,00 pst | € 275 |

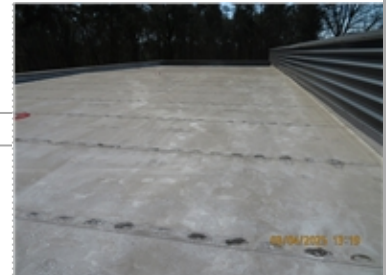
| Ernst | Intensiteit | Omvang | Conditie | Risico/prioriteit |
|---|---|---|---|---|
| Gering | 2 | 4 | 2 | Toename technische vervolgschade - gering effect<br>Toename klachtenonderhoud - matig effect<br>Beleving & esthetica - matig effect<br>Score: 5 |

L: Platte daken.  
O: Atmosferische invloeden (langdurige vochtigheid a.g.v. trage droging) i.c.m. weersinvloeden (a.g.v. uitgesteld periodiek OH).  
G: Lichte aantasting materiaaloppervlak.  
R: Kans op brosheid (a.g.v. uittreden weekmakers).  
O: Uitvoeren (periodiek) onderhoud (incl. reiniging).

| Activiteit: | 2026 | Hvh | Totaal |

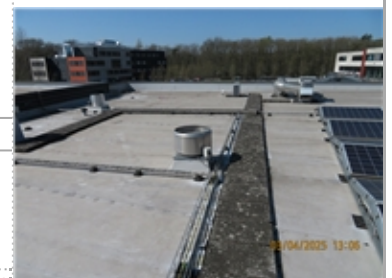
| Ernst | Intensiteit | Omvang | Conditie | Risico/prioriteit |
|---|---|---|---|---|
| Gering | 2 | 2 | 1 | Toename klachtenonderhoud - matig effect<br>Beleving & esthetica - matig effect<br>Score: 5 |

L: Platte daken.  
OL Atmosferisch (weersinvloeden) i.c.m. langdurige vochtigheid.  
G: Ontstaan van onfraai/onverzorgd totaalbeeld.  
R: Kans op ontstaan van gladheid (tegelloppervlak).  
O: Reinigen terrastegels (incl. vervanging breuktegels).

| Activiteit: | 2026 | Hvh | Totaal |

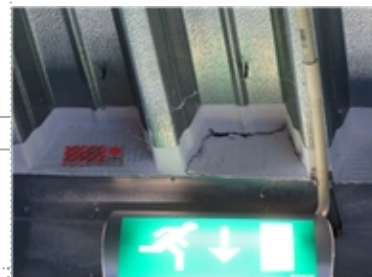
| Ernst | Intensiteit | Omvang | Conditie | Risico/prioriteit |
|---|---|---|---|---|
| Serius | 3 | 3 | 3 | Veiligheid en gezondheid - matig effect<br>Toename technische vervolgschade - matig effect<br>Score: 2 |

L: Brandwerende doorvoeren  
O: Mechanische schade en ontbrekende afwerking  
G: Doorvoeringen voldoen niet aan WBDBO eis  
R: Brandwerendheid van doorvoeren kan niet worden gegarandeerd in geval van brand  
O: Doorvoeren nalopen en waar nodig volgens WBDBO eis herstellen

| Activiteit: | 2026 | Hvh | Totaal |

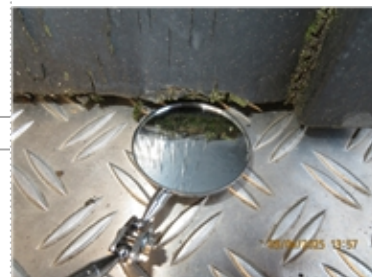
| Ernst | Intensiteit | Omvang | Conditie | Risico/prioriteit |
|---|---|---|---|---|
| Ernstig | 3 | 1 | 2 | Toename technische vervolgschade - ernstig effect<br>Toename klachtenonderhoud - gering effect<br>Beleving & esthetica - matig effect<br>Score: 3 |

L: Noord- en zuidgevel (middengedeelte, BG).  
O: Langdurige vocht aantasting (a.g.v. geen/onvoldoende beschermingen) i.c.m. weersinvloeden.  
G: Toename aantasting (plaatselijke verzwakking).  
R: Kans op versplinteren/vermolmen houtstructuur.  
O: Uitvoeren herstelwerkzaamheden.

| Activiteit: | 2026 | Hvh | Totaal |

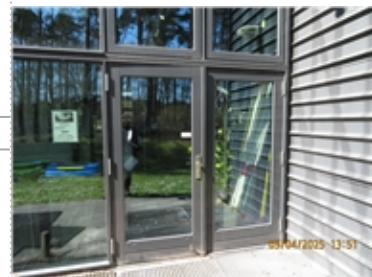
| Ernst | Intensiteit | Omvang | Conditie | Risico/prioriteit |
|---|---|---|---|---|
| Ernstig | 3 | 1 | 2 | Toename technische vervolgschade - ernstig effect<br>Toename klachtenonderhoud - gering effect<br>Beleving & esthetica - matig effect<br>Score: 3 |

O: Combinatie van mechanische schade en langdurige vochtaantasting onbeschermd hout.

| Activiteit: | 2026 | Hvh | Totaal |

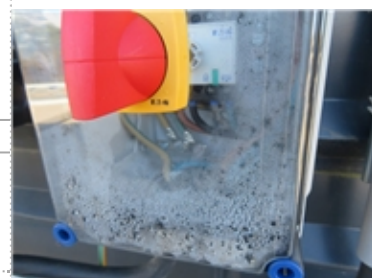
| Ernst | Intensiteit | Omvang | Conditie | Risico/prioriteit |
|---|---|---|---|---|
| Ernstig | 3 | 1 | 2 | Veiligheid en gezondheid - gering effect<br>Toename technische vervolgschade - matig effect<br>Score: 3 |

L: Lastenscheiders PV-panelen dak  
O: Afdichtingsmanco  
G: Vocht in de behuizing en corrosie op de stalen delen  
R: Kortsluiting  
O: Vocht verwijderen en behuizing afdichten

| Activiteit: | 2026 | Hvh | Totaal |
| Vocht verwijderen en schakelaar afdichten | | 1,00 pst | € 500 |

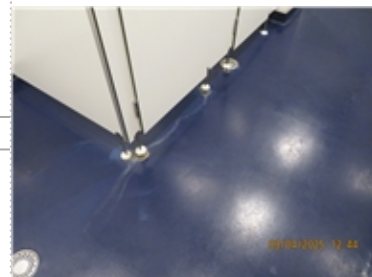
| Ernst | Intensiteit | Omvang | Conditie | Risico/prioriteit |
|---|---|---|---|---|
| Gering | 3 | 1 | 1 | Toename technische vervolgschade - matig effect<br>Toename klachtenonderhoud - matig effect<br>Beleving & esthetica - matig effect<br>Score: 4 |

O: Langdurige vocht aantasting (reinigingswater) i.c.m. onvoldoende bescherm lagen.

G: Corroderen metaalwerk met aantasting kunststof gietvloer.

| Activiteit: | 2026 | Hvh | Totaal |
