## **ASBESTINVENTARISATIE TYPE B**

**RPS/1400697**

**Schoolgebouw**

**Pastoor Maasstraat 2-2A**

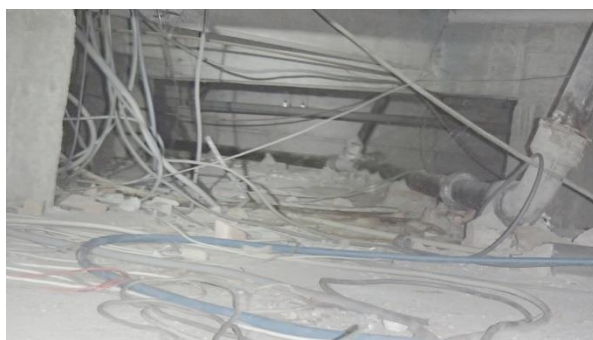
| Fotonummer | F01 |

| Bron | Buismateriaal |
| Locatie | Kruipruimte |
| Asbestsoort(en) | Chrysotiel, Crocidoliet |
| Percentages (%) | 10-15 %, 2-5 % |
| Hoeveelheid | ± 100 m <sup>1</sup> |
| Conclusies en / of<br>aanbevelingen | Geen bijzonderheden |

| Verwijderingmethode | Containment |
| Risicoklasse | 2 |

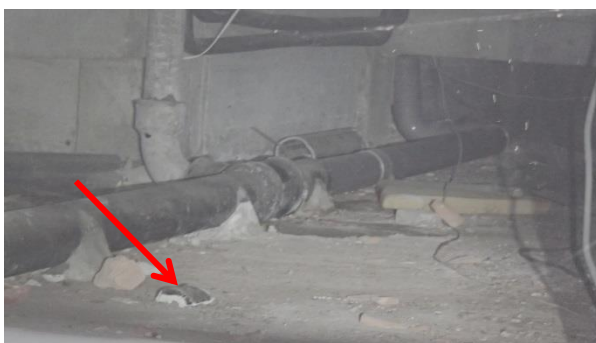
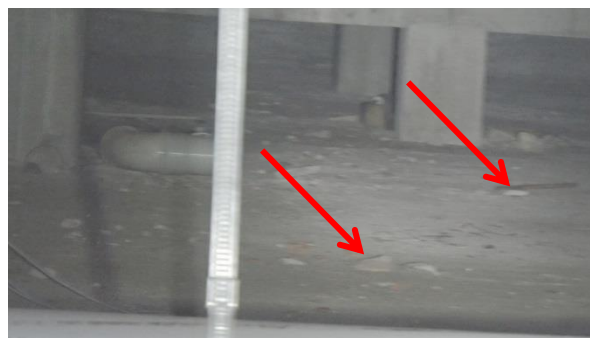
| Fotonummer | F02-F03 |

| Bron | Buismateriaal, restanten |
| Locatie | Kruipruimte |
| Asbestsoort(en) | Chrysotiel, Crocidoliet |
| Hoeveelheid | ± 460 m <sup>2</sup> |
| Conclusies en / of<br>aanbevelingen | Stukken buis liggen verspreid over de vloer na eerdere reparatie van het riool |

| Verwijderingmethode | Containment |
| Risicoklasse | 2 |

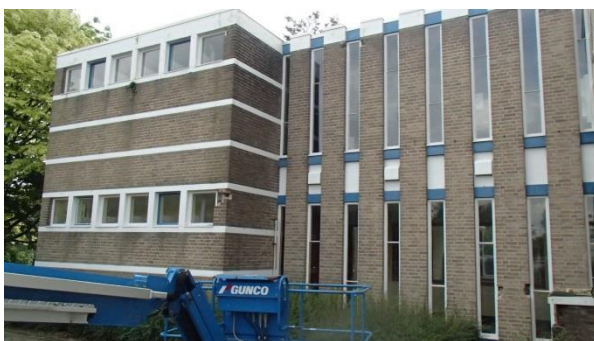
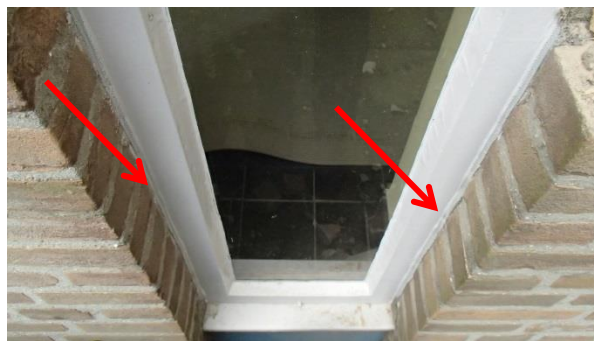
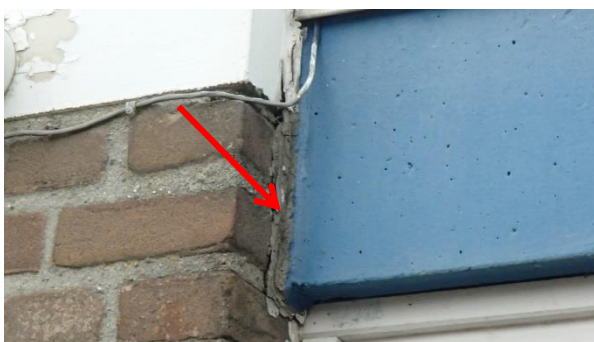
| Fotonummer | F04/F06 |

| Bron | Kit |
| Locatie | Aansluitnaden van de kozijnen en betonconstructie op het metselwerk |
| Asbestsoort(en) | Chrysotiel |
| Percentages (%) | 0.1-2 % |
| Hoeveelheid | ± 550 m <sup>1</sup> |
| Conclusies en / of<br>aanbevelingen | Geen opmerkingen |

| Verwijderingsmethode | Openluchtsanering |
| Risicoklasse | 2 |

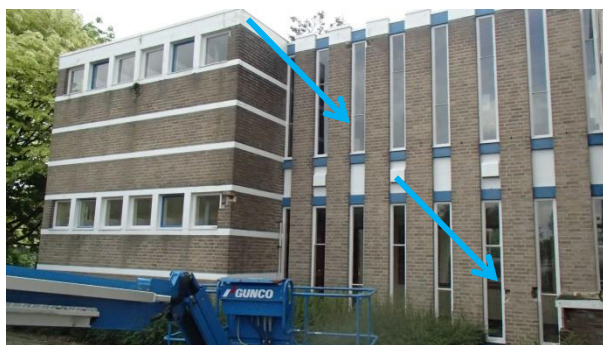
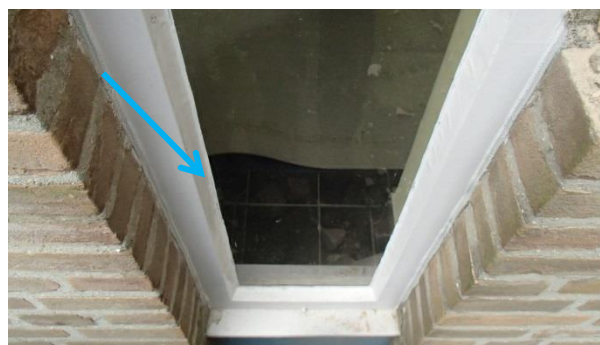
Fotonummer F07-F08

| Bron | Stopverf |
| Locatie | In stalen buitenkozijnen |
| Asbestsoort(en) | Niet aantoonbaar |
| Conclusies en / of<br>aanbevelingen | Na optische analyse blijkt dit materiaal geen asbest te bevatten |

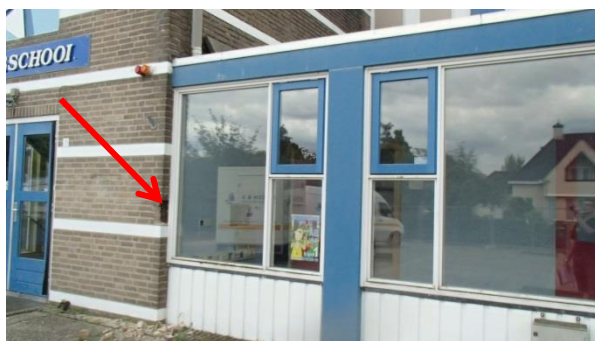
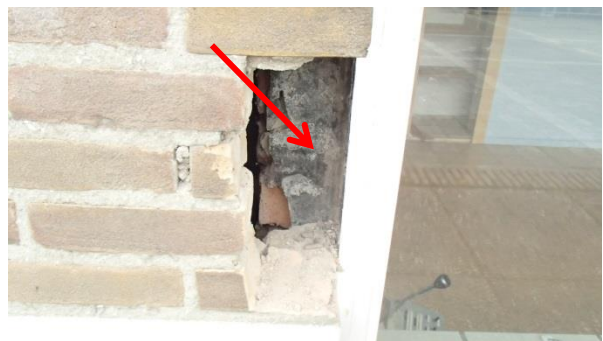
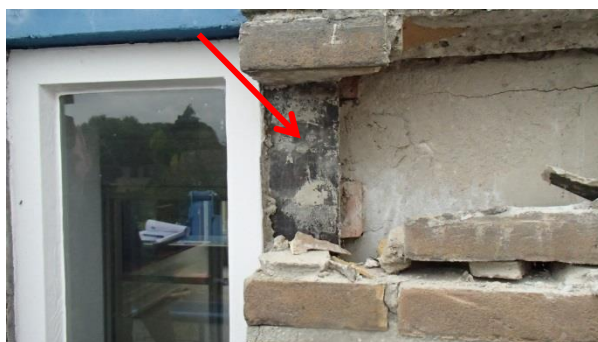
Fotonummer F09/F11

| Bron | Plaatmateriaal |
| Locatie | Naast de kozijnen in de spouw |
| Asbestsoort(en) | Chrysotiel |
| Percentages (%) | 5-10 % |
| Hoeveelheid | ± 210 m <sup>1</sup> |
| Conclusies en / of<br>aanbevelingen | Stroken in de spouw op alle aansluitingen van de kozijnen op het<br>metselwerk |

| Verwijderingsmethode | Openluchtverwijdering |
| Risicoklasse | 2 |

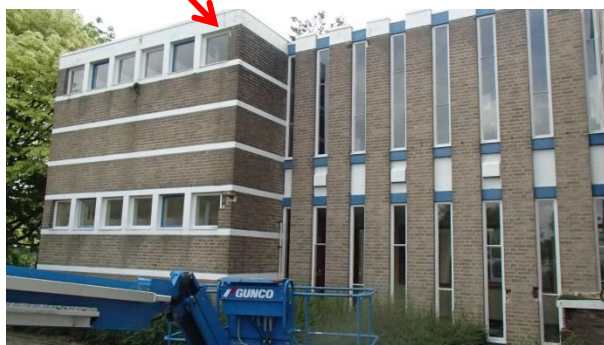
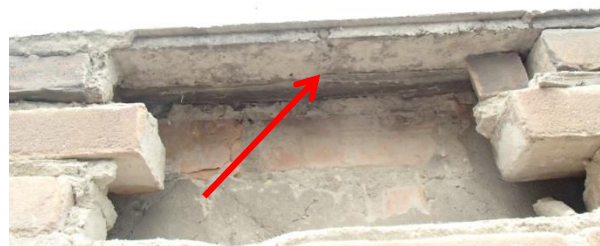
F12/F13

| Bron | Plaatmateriaal |
| Locatie | Boven de spouw onder het dak |
| Asbestsoort(en) | Chrysotiel |
| Percentages (%) | 5-10 % |
| Hoeveelheid | ± 260 m <sup>1</sup> |
| Conclusies en / of<br>aanbevelingen | Stroken ingestort boven de spouw onder het beton dak |

| Verwijderingmethode | Openluchtverwijdering |
| Risicoklasse | 2 |

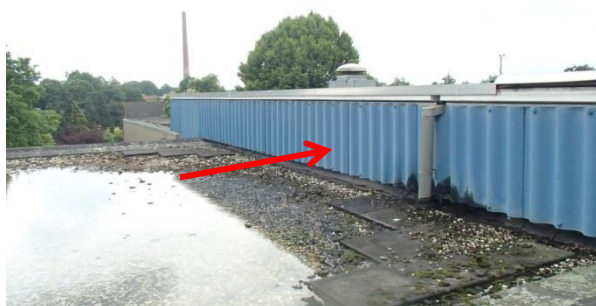
| Fotonummer | F14 |

| Bron | Golfplaat |
| Locatie | Gevelplaat hoogbouw |
| Asbestsoort(en) | Chrysotiel |
| Percentages (%) | 10-15 % |
| Hoeveelheid | ± 40 m <sup>2</sup> |
| Conclusies en / of<br>aanbevelingen | Geen opmerkingen |

| Verwijderingsmethode | Openluchtverwijdering |
| Risicoklasse | 2 |

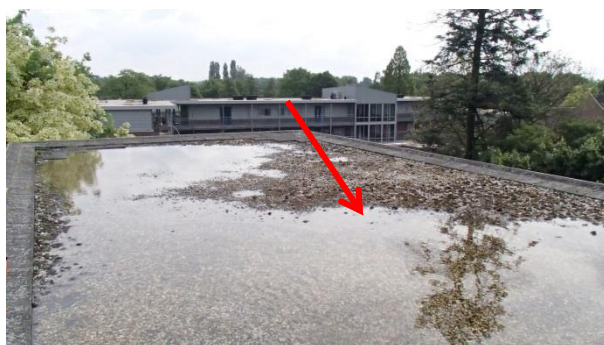
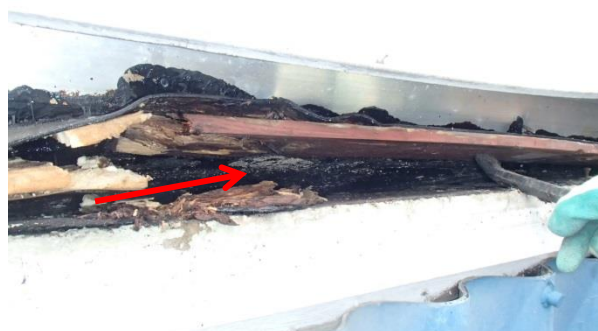
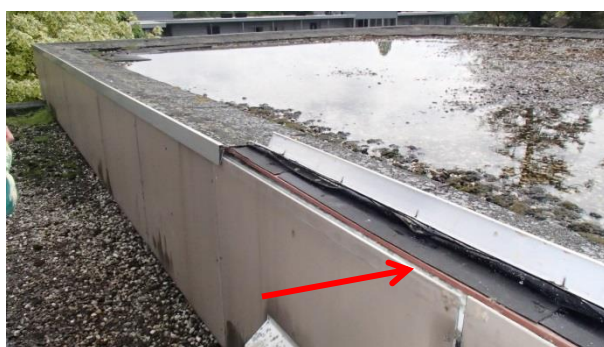
| Fotonummer | F15/F17 |

| Bron | Bitumen |
| Locatie | Onder de nieuwe dakbedekking |
| Asbestsoort(en) | Chrysotiel |
| Percentages (%) | 0.1-2 % |
| Hoeveelheid | ± 460 m <sup>2</sup> |
| Conclusies en / of<br>aanbevelingen | Geen opmerkingen |

| Verwijderingmethode | Openluchtsanering |
| Risicoklasse | 2 |

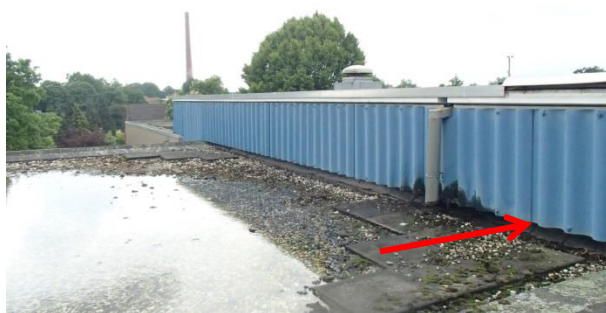
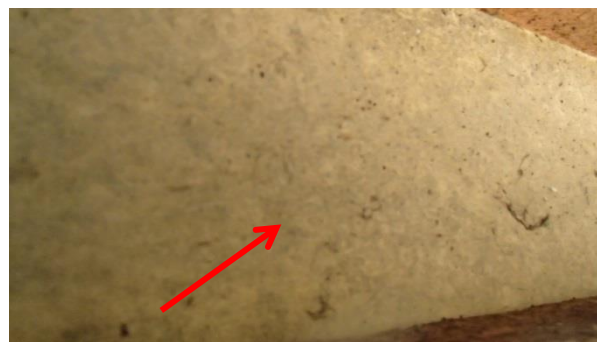
| Fotonummer | F18-F19 |

| Bron | Plaatmateriaal |
| Locatie | Achter de golfplaat gevelpanelen |
| Asbestsoort(en) | Chrysotiel |
| Percentages (%) | 2-5 % |
| Hoeveelheid | ± 50 m <sup>1</sup> (7½ m <sup>2</sup> ) |
| Conclusies en / of<br>aanbevelingen | Geen opmerkingen |

| Verwijderingmethode | Openluchtsanering |
| Risicoklasse | 2 |

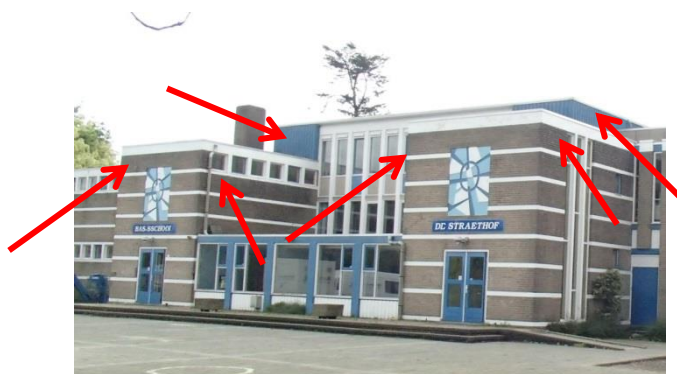
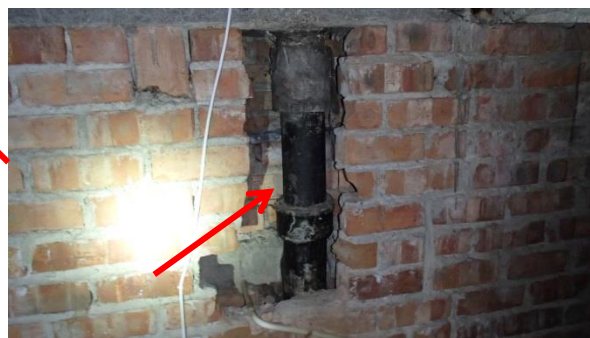
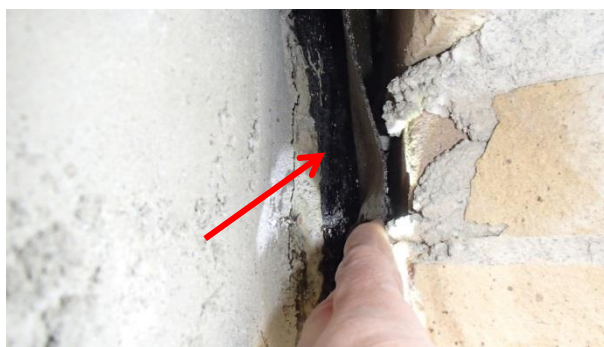
| Fotonummer | F20/F22 |

| Bron | Buis |
| Locatie | In de spouw, oude hemelwaterafvoeren |
| Asbestsoort(en) | Chrysotiel, Crocidoliet |
| Percentages (%) | 10-15 %, 2-5 % |
| Hoeveelheid | Tot. $\pm 85 \text{ m}^1$ (12 stuks) |

| Verwijderingmethode | Containment,<br>Openluchtsanering |
| Risicoklasse | 2<br>2 |
| Conclusies en / of<br>aanbevelingen | De afvoerbuizen in muren van de hoogbouw dienen in het gebouw in<br>containment verwijderd te worden. |

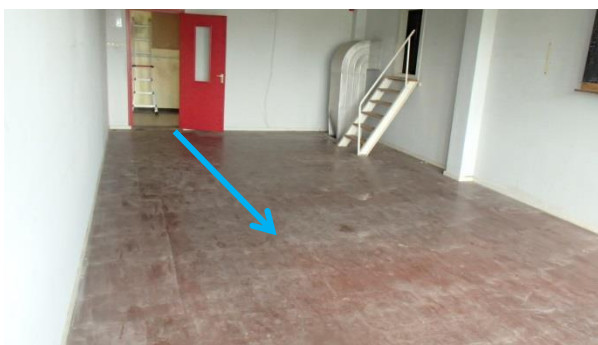
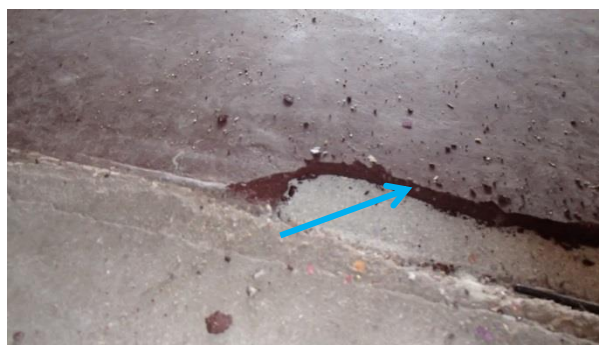
| Fotonummer | F23-F24 |

| Bron | Smeervloer |
| Locatie | Leslokaal hoogbouw |
| Conclusies en / of<br>aanbevelingen | Na optische analyse blijkt dit materiaal geen asbest te bevatten |

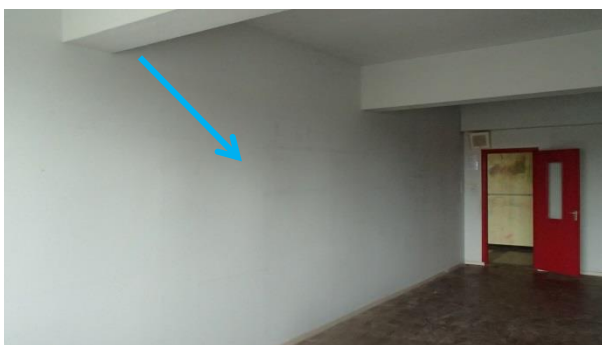
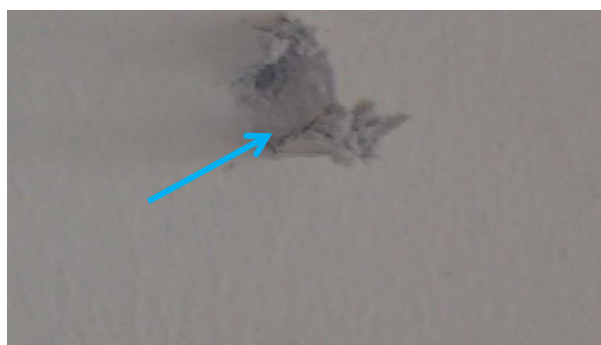
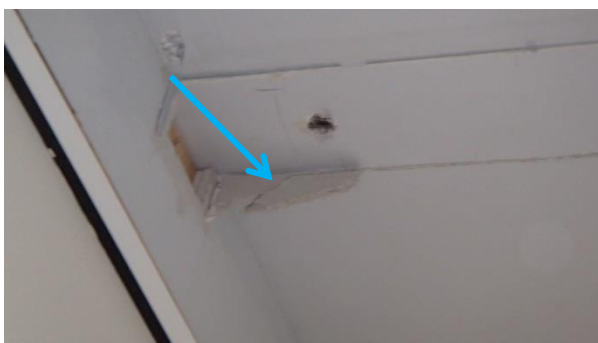
Fotonummer F25/F27

| Conclusies en / of<br>aanbevelingen | Na optische analyse blijkt dit materiaal geen asbest te bevatten |

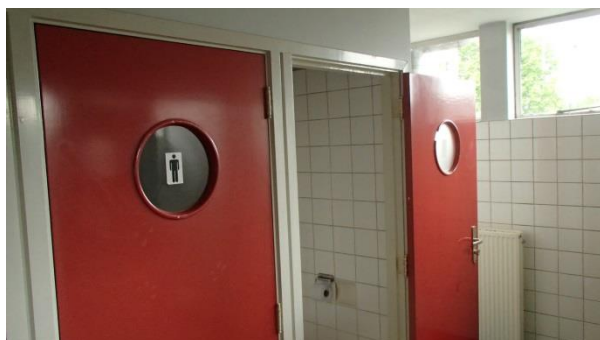
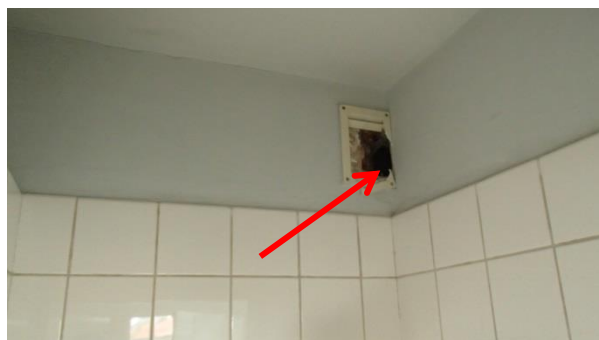
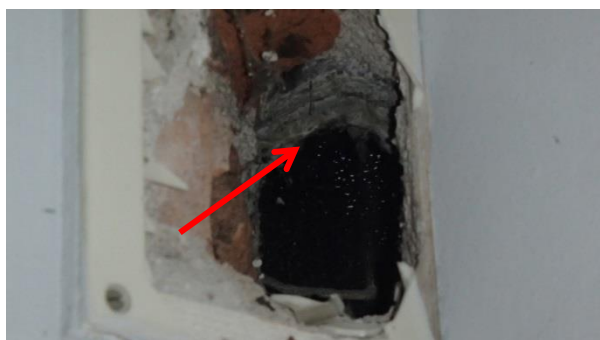
| Fotonummer | F28/F30 |

| Conclusies en / of<br>aanbevelingen | De buizen lopen van het plafond van de begane grond tot het dak |

| Risicoklasse | 2 |

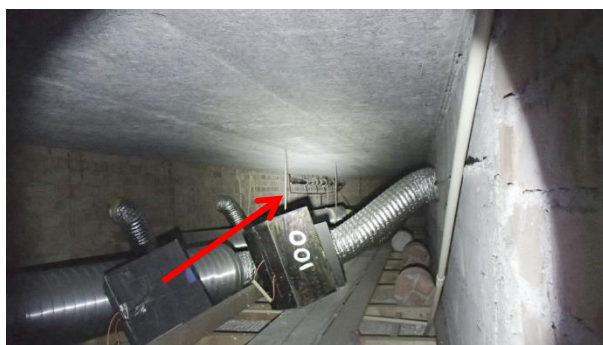
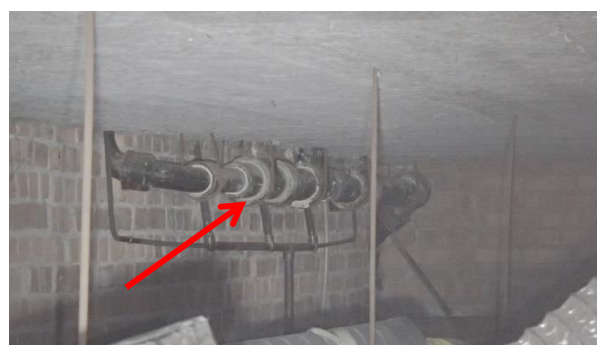
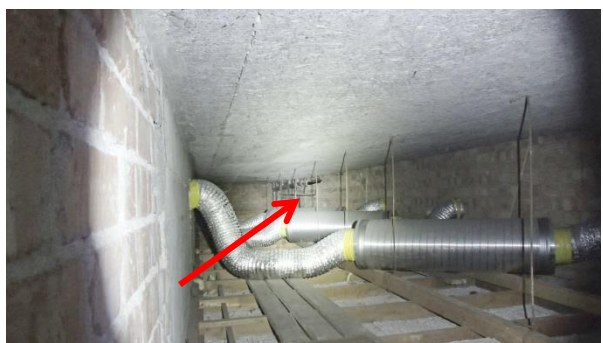
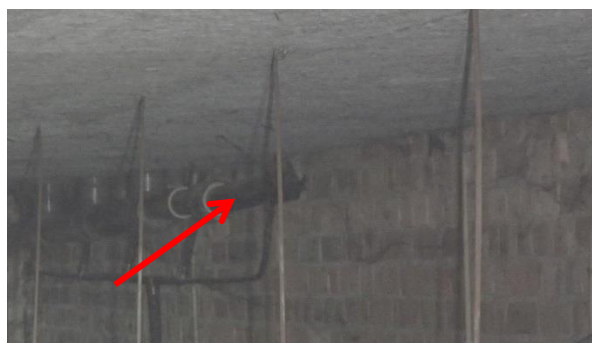
| Fotonummer | F31-F34 |

| Conclusies en / of aanbevelingen | De buizen lopen van het plafond van de begane grond tot het dak |

| Risicoklasse | 2 |

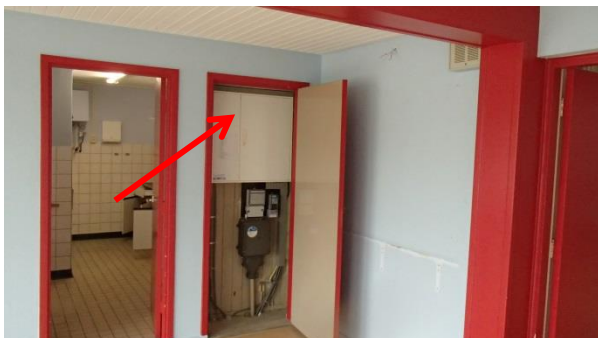
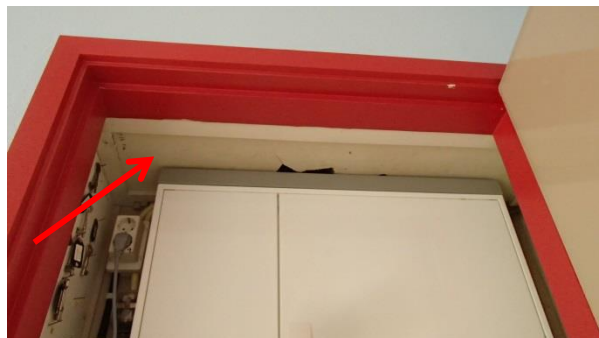
| Fotonummer | F39-F40 |

| Conclusies en / of<br>aanbevelingen | Geen opmerkingen |

| Risicoklasse | 2 |

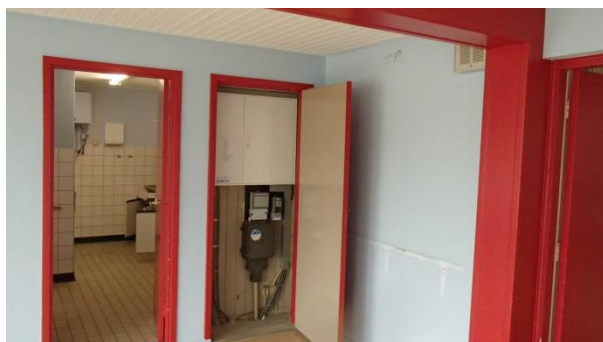
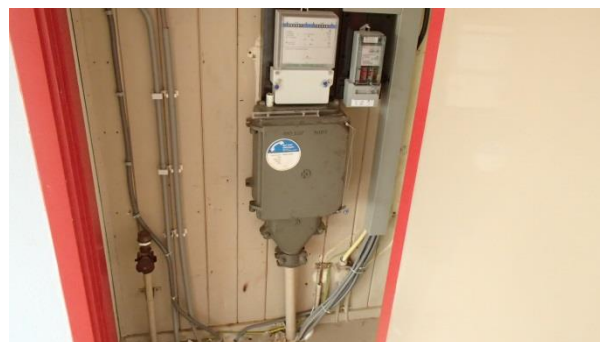
| Fotonummer | F41-F42 |

| Conclusies en / of aanbevelingen | Geen opmerkingen |

| Risicoklasse | 1 |
