## inspectierapport

| Rijksmonument nummer | : | 517787 |
| Object | : | Voormalig gemeentehuis |
| Gelegen te | : | Deurne, Markt 1 |

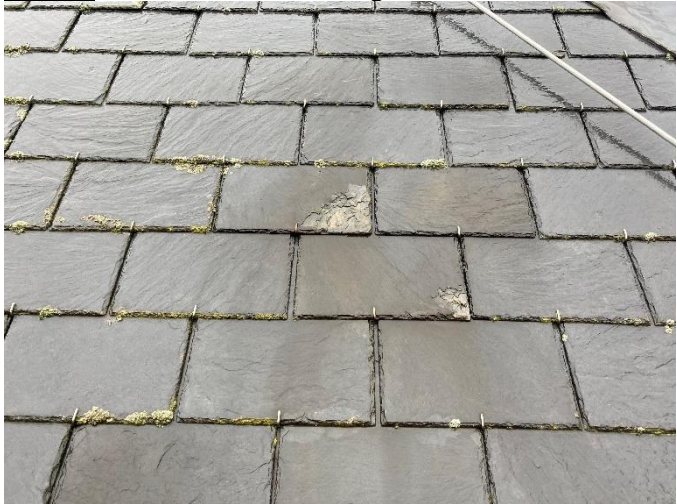
| Rubriek | Kwalificatie* | | | | Toelichting | object no. 2295<br>Voormalig gemeentehuis |
|---|---|---|---|--|---|---|
| | | | | | gekwaliceerd;<br>- de onderlinge overlap in de hoogte is erg gering, 6 cm.<br><b>Advies: Verkleide leien vervangen.</b> | |
| | | | | | dak no. 9: verkleide leien (foto 2024) | |

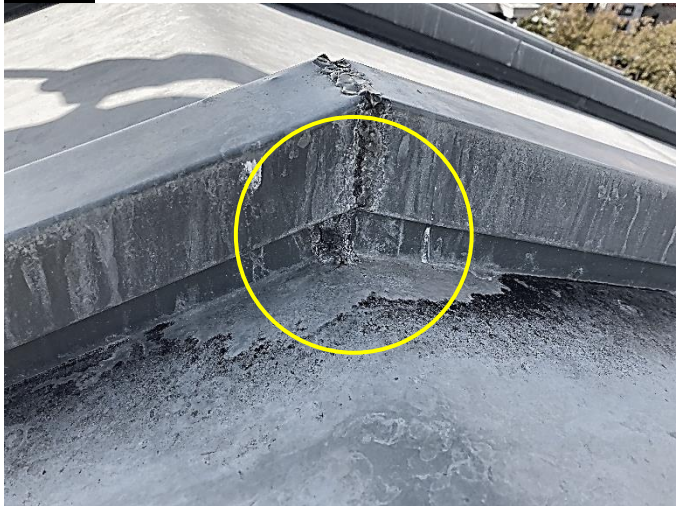
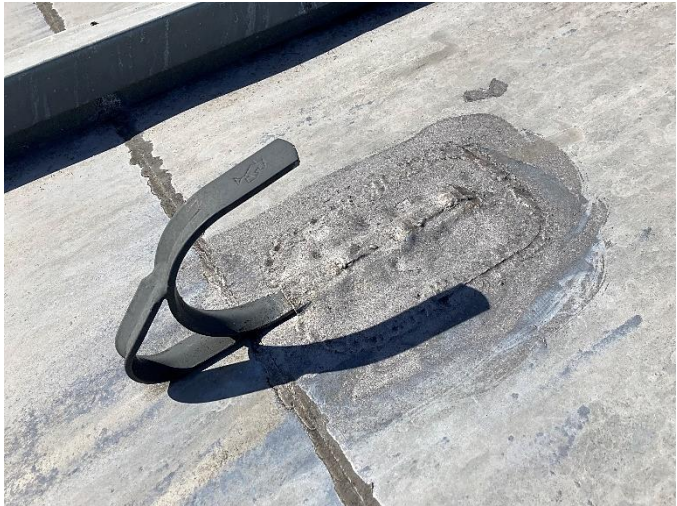
| Rubriek | Kwalificatie* | | | | Toelichting | object no. 2295<br>Voormalig gemeentehuis |
|---|---|---|---|--|---|---|
| b) dak no. 3, 4, 5, 6 (roevendak) | | | M | | <b>Gebrek(en):</b><br>- in 2009 is ter plaatse van de dakhaken het zink blank geschuurd, waardoor het plaatselijk flink dunner is geworden;<br>- verspreid zijn, door het ontbreken van expansiemogelijkheden, scheuren aanwezig. | |

| Rubriek | Kwalificatie* | Toelichting | |
|---|---|---|--|
| | | <p align="right"><b>object no. 2295</b><br/><b>Voormalig gemeentehuis</b></p> <p><b><u>Advies:</u> Scheuren herstellen.</b></p> <p><i>dak no. 3: gescheurd zinkwerk (foto 2022)</i></p> <p><i>dak no. 5: zink ter plaatse van dakhaken (foto 2022)</i></p> <p>c) dak no. 18, 19 (ossenogen) <span style="float: right;">M</span></p> <p><b><u>Gebreken(en):</u></b><br/>- het zinkwerk is plaatselijk flink verweerd.</p> <p><b><u>Advies:</u> Om de levensduur van de ossenogen te verlengen, het zinkwerk voorzien van een deugdelijke coating.</b></p> <p>7. gevellood</p> <p>a) algemeen <span style="float: right;">G</span></p> <p>b) gevel no. 2, 4, 8 <span style="float: right;">R</span></p> <p>In de periode 2017-2020 is het gevellood in gevel no. 3 vernieuwd.</p> <p><b><u>Gebreken(en):</u></b><br/>- het gevellood is enigszins verweerd, plaatselijk enigszins gescheurd en enig voegwerk is weggevallen.</p> <p><b><u>Advies:</u> Gevellood herstellen / vervangen en deugdelijk fixeren.</b></p> <p><b><i>Bij vernieuwing van het gevellood 20 ponds lood</i></b></p> | |

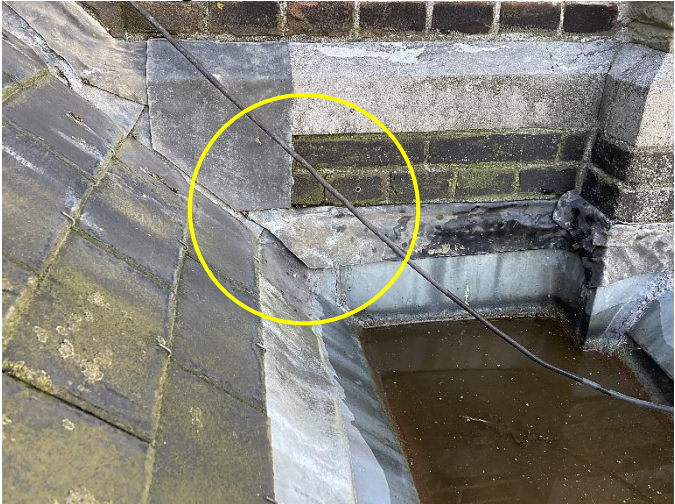
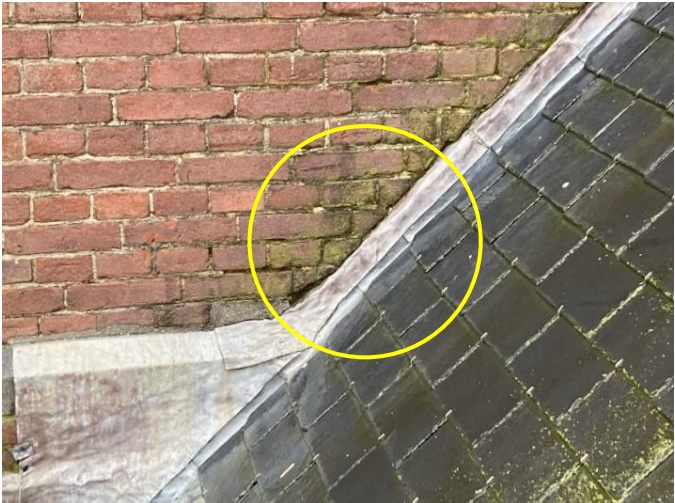
| Rubriek | Kwalificatie* | Toelichting |
|---|---|---|
| | | <p style="text-align: right;"><b>object no. 2295</b><br/><b>Voormalig gemeentehuis</b></p> <p><i>toepassen. Het lood in verband met krimp en rek tijdens temperatuurwisselingen verwerken in stroken van één meter lengte met voldoende onderlinge overlap van minimaal 8 cm en van de weerszijde (Z-W) af overlappend. Het lood minimaal 3 cm diep in de voeg met behulp van roestvaststalen Borra voegklemmen (3 stuks per m<sup>1</sup>) of loodproppen bevestigen. Het lood daarna aanvoegen.</i></p> <p><i>gevel no. 2: voegwerk weggevallen (foto 2022)</i></p> <p><i>gevel no. 4: voegwerk weggevallen (foto 2024)</i></p> <p>8. deklijsten<br/>a) dak no. 2 (zink) <span style="float: right;">R</span></p> <p>Het zinkwerk is behandeld met een coating.<br/><u>Gebreken(en):</u><br/>- het zinkwerk is door de koperoxide van de klokken enigszins verweerd.<br/><u>Advies: Zinkwerk coaten.</u></p> <p>9. dakdoorbrekingen<br/>a) dak no. 9 (staal) <span style="float: right;">R</span></p> <p>Het betreft de dakdoorvoeren.</p> |

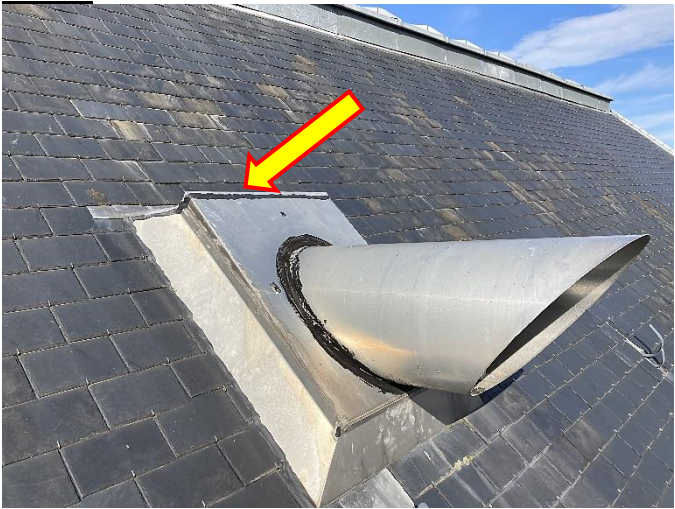
| Rubriek | Kwalificatie* | Toelichting <span style="float: right;">object no. 2295<br/>Voormalig gemeentehuis</span> | |
|---|---|---|--|
| | | <p><u>Gebreken(en):</u></p> <ul style="list-style-type: none"> <li>- van de westelijke dakdoorvoer is aan de rand één naad losgekomen. Deze is dichtgekit;</li> <li>- de afdekkap van de oostelijke dakdoorvoer is aan de bovenzijde lek. In de periode 2017-2019 is het lood boven de afdekkap vernieuwd. De lekkage is hiermee niet verholpen, tijdens de inspectie 2024 is ter plaatse weer lekkage waargenomen.</li> </ul> <p><b>Advies: Dakdoorvoeren herstellen.</b></p> <p><i>dak no. 9: oostelijke dakdoorvoer afgekit (foto 2022)</i></p> | |

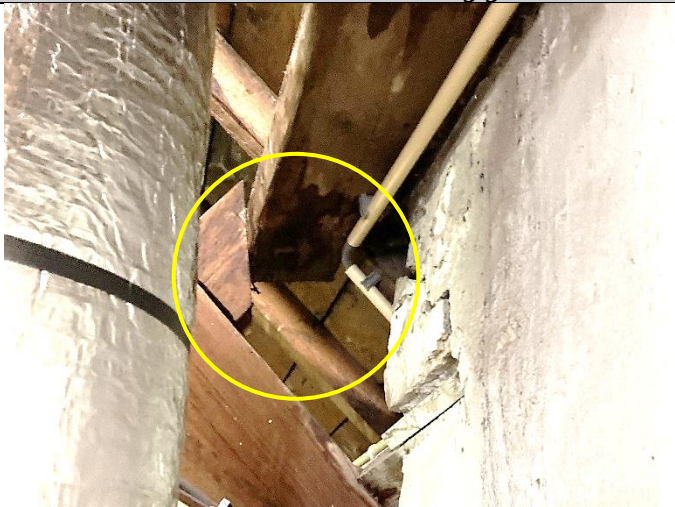
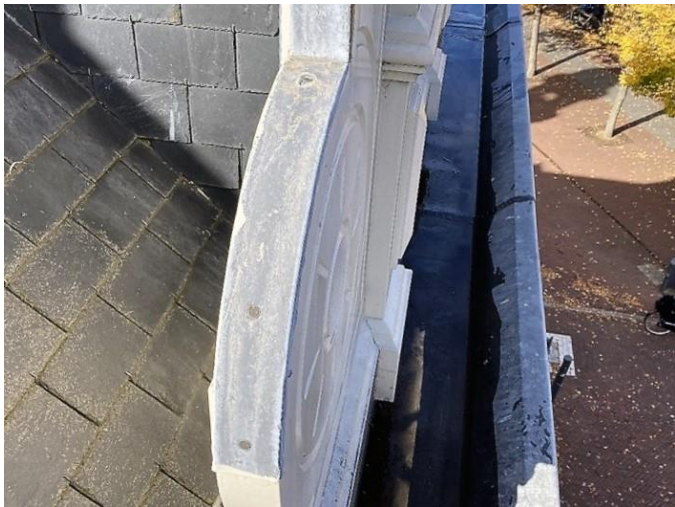
| Rubriek | Kwalificatie* | Toelichting<br>object no. 2295<br>Voormalig gemeentehuis | |
|---|---|---|--|
| <p>11. dakluiken (hout / zink)<br/>a) dak no. 1 (toren)<br/>dak no. 5</p> <p>12. bekleding zijwangen<br/>a) dakkapel no. 12 t/m 17 (leien)</p> <p>13. bekleding oren<br/>a) dakkapel no. 12 t/m 17 (lood)</p> | <p>R</p> <p>G</p> <p>R</p> | <div data-bbox="834 365 1511 869"> </div> <p data-bbox="834 869 1511 943">onder goot no. 12: zalinggoot onvoldoende ondersteund (foto 2022)</p> <p data-bbox="834 1037 1511 1211">De dakluiken zijn met zink bekleed.<br/><u>Gebrek(en):</u><br/>- de dakluiken zijn niet voorzien van een handvat en een deugdelijke valketting.<br/><u>Advies:</u> <b>Dakluiken voorzien van handvat en valketting.</b></p> <p data-bbox="834 1305 1511 1473"><u>Gebrek(en):</u><br/>- de bekleding is in het zicht vernageld, hierdoor kan inwatering plaatsvinden.<br/><u>Advies:</u> <b>Loodbekleding vervangen en verlijmen op de oren.</b></p> <div data-bbox="834 1473 1511 1977"> </div> <p data-bbox="834 1977 1511 2040">dak no. 17: loodbekleding in het zicht vernageld (foto 2022)</p> | |

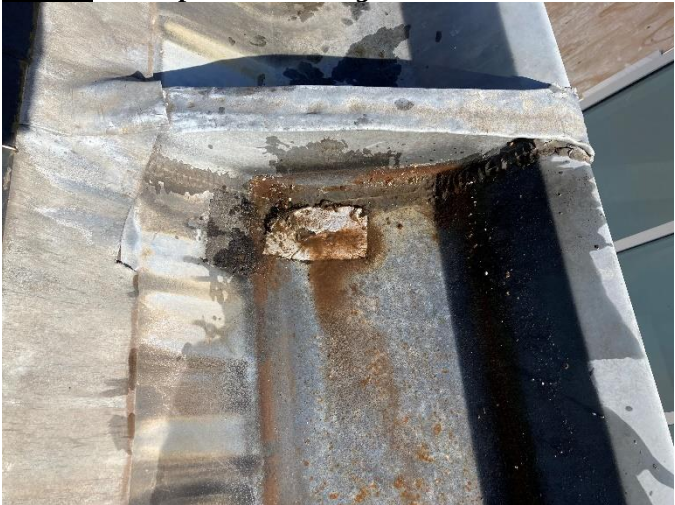
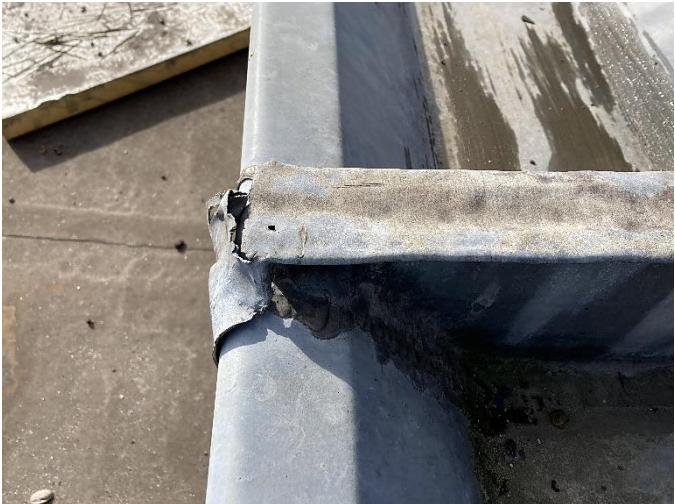
| Rubriek | Kwalificatie* | Toelichting |
|---|---|---|
| | | <p style="text-align: right;">object no. 2295<br/>Voormalig gemeentehuis</p> <p>het stroomprofiel van de goot gehandhaafd moet blijven.</p> <p><u>Advies:</u> De gootbekleding uitvoeren conform de Uitvoeringsrichtlijn Metalen dakbedekkingen en goten bij monumenten (URL 4011) van de Stichting Erkende Restauratiekwaliteit Monumentenzorg (ERM). Deze is te downloaden van de website ERM (<a href="http://www.stichtingerm.nl">www.stichtingerm.nl</a>).</p> <p><u>Advies:</u> Goten periodiek reinigen.</p> <p>goot no. 3: noodreparatie (foto 2022)</p> <p>goot no. 3: loden broekstuk stuk (foto 2022)</p> |

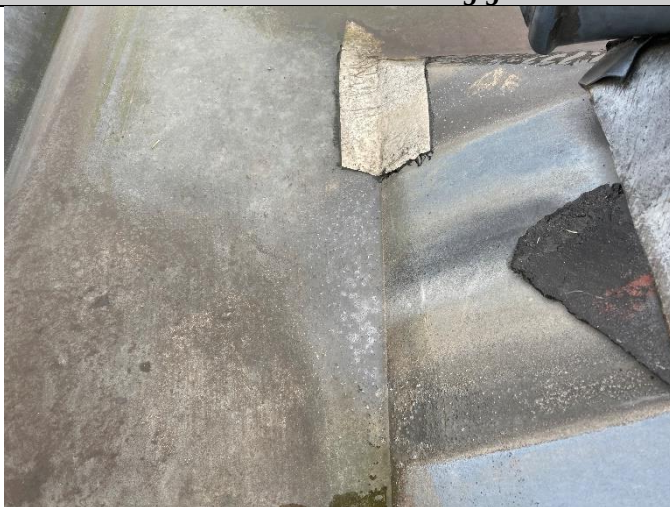
| Rubriek | Kwalificatie* | | | | Toelichting | object no. 2295<br>Voormalig gemeentehuis |
|---|---|---|--|--|---|---|
| b) goot no. 6 t/m 11 (dakkapellen) (zink) | G | | | | <i>goot no. 4-5: noodreparatie en putcorrosie in zinkbekleding (foto 2024)</i> | |

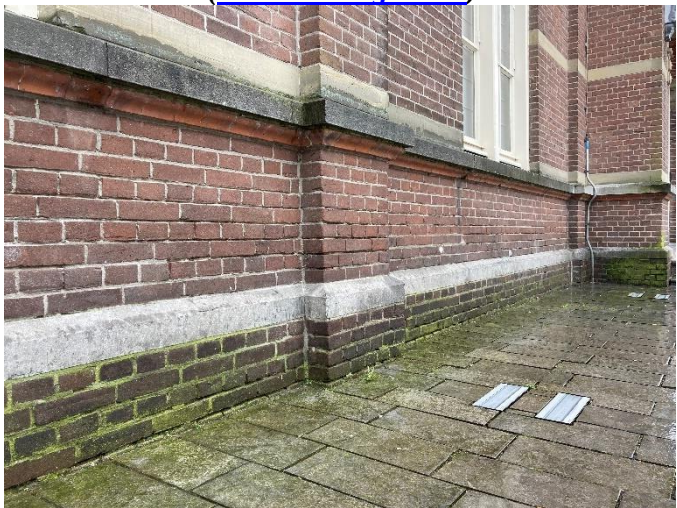
| Rubriek | Kwalificatie* | | | | Toelichting | object no. 2295<br>Voormalig gemeentehuis |
|---|---|--|--|---|---|---|
| b) gevel no. 1, 4 | | | | S | <p>gevel no. 6: weggefallen voegwerk (foto 2024)</p> <u>Gebreken(en):</u> <ul style="list-style-type: none"> <li>- het voegwerk is flink verweerd;</li> <li>- in gevel no. 1 en 4 is veel voegwerk losgekomen en weggefallen.</li> </ul> | |

| Rubriek | Kwalificatie* | | | | Toelichting | object no. 2295<br>Voormalig gemeentehuis |
|---|---|--|--|---|---|---|
| | | | | | <p><b>Advies:</b> Voegwerk plaatselijk vervangen.<br/> Het slechte voegwerk voldoende diep uithakken (diepte minimaal 1½ keer de breedte (hoogte) van de voeg, haaks uitgehaald) en vervangen door een voeg, waarvan de mortelsamenstelling is aangepast op de kleur en samenstelling van de oorspronkelijke metsel- en voegmortel en de hardheid van de bakstenen. Om het oorspronkelijke voegwerk zoveel mogelijk te benaderen, eerst enkele proefmonsters opzetten en deze vooraf beoordelen. Om een monster van een kalkmortel goed op kleur te kunnen beoordelen, moet het monster minimaal 2 tot 3 weken staan (afhankelijk van het jaargetijde).</p> <p><b>Advies:</b> Het herstel aan voegwerk uitvoeren conform de Uitvoeringsrichtlijn Historisch voegwerk (URL 4006) van de Stichting Erkende Restauratiekwaliteit Monumentenzorg (ERM). Deze is te downloaden van de website ERM (<a href="http://www.stichtingerm.nl">www.stichtingerm.nl</a>).</p> | |

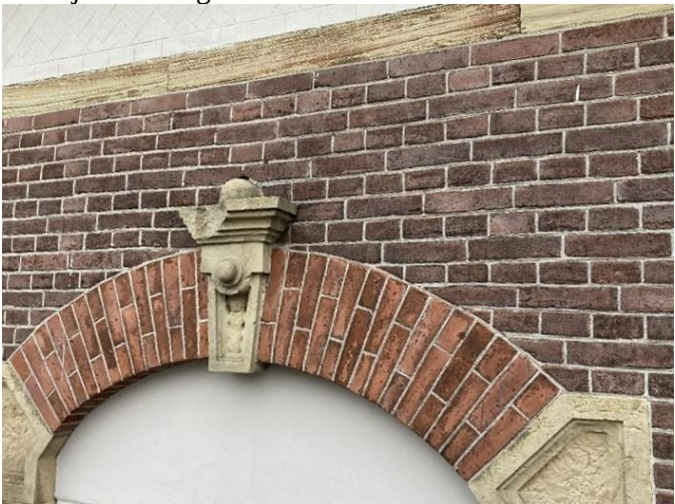
| Rubriek | Kwalificatie* | | | Toelichting <span style="float: right;">object no. 2295<br/>Voormalig gemeentehuis</span> |
|---|---|---|--|---|
| 7. natuursteen<br>a) algemeen (hardsteen)<br><br>b) cordonlijsten 1 <sup>ste</sup> geleding (hardsteen)<br><br>c) cordonlijsten (zandsteen) | G | M | | <p>gevel no. 9: beschadigde sluitsteen (foto 2022)</p> |

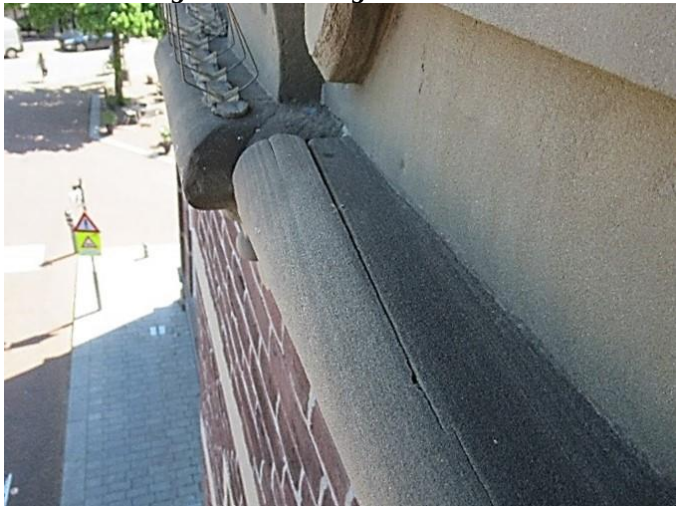
| Rubriek | Kwalificatie* | Toelichting |
|---|---|---|
| d) balkon (dak no. 11) (hardsteen) | R | <p data-bbox="1300 297 1492 331">object no. 2295</p> <p data-bbox="1182 331 1492 365"><i>Voormalig gemeentehuis</i></p> <p data-bbox="834 365 1437 432"><b><u>Advies:</u> Bij restauratie de cordonlijsten nazien op scheurvorming en waar nodig herstellen.</b></p> <p data-bbox="834 936 1300 969"><i>gevel no. 1: scheurvorming (foto 2021)</i></p> <p data-bbox="834 1003 1437 1137">In 2014 is een vlonder op het bordes aangebracht, hierdoor is het bordes niet geheel te inspecteren.<br/>In 2008 is de linkerconsole vernieuwd.<br/>In 2008 is in de rechterconsole een scheur hersteld.</p> <p data-bbox="834 1137 981 1171"><b><u>Gebrek(en):</u></b></p> <ul data-bbox="834 1171 1513 1473" style="list-style-type: none"> <li>- in de bordesplaat komt enige scheurvorming voor;</li> <li>- tussen de bordesplaat en de console is het voegwerk deels weggevallen;</li> <li>- de aansluiting van de bordesplaat met het muurwerk is uitgevoerd in kit, kit is geen duurzame afwerking;</li> <li>- het voegwerk van de balustrade is deels weggevallen, waardoor inwatering plaatsvindt;</li> <li>- op de hoeken van de balustrade zijn de verbindingen enigszins gescheurd.</li> </ul> <p data-bbox="834 1473 1433 1541"><b><u>Advies:</u> Om verdere inwatering te voorkomen, de bordesplaat aan de bovenzijde afdekken.</b></p> <p data-bbox="834 1541 1201 1574"><b><u>Advies:</u> Balustrade herstellen.</b></p> |

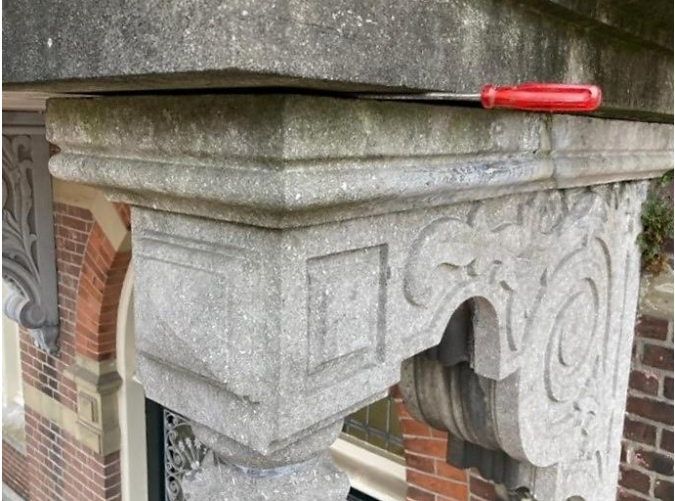
| Rubriek | Kwalificatie* | | | | Toelichting |
|---|---|--|--|--|---|
| | | | | | <p style="text-align: right;"><i>object no. 2295</i><br/><i>Voormalig gemeentehuis</i></p> <p><i>dak no. 11: voegwerk weggevallen (foto 2022)</i></p> <p>e) versnijdinglijsten (hardsteen) R</p> <p>8. binnenmuurwerk<br/>a) algemeen G<br/>b) trappenhal zuidwestzijde R</p> <p>9. binnenpleisterwerk<br/>a) algemeen G</p> <p>b) trappenhal R</p> <p>10. wandtegelwerk<br/>a) algemeen G</p> <p>11. lambrisering<br/>a) oude raadszaal (hout) R</p> <p><b>Gebrek(en):</b><br/>- verspreid zijn enkele versnijdinglijsten gescheurd;<br/>- het voegwerk is verspreid weggevallen, waardoor inwatering plaatsvindt.<br/><b><u>Advies:</u> Voegwerk herstellen.</b></p> <p><b>Gebrek(en):</b><br/>- in de trappenhal komt enige scheurvorming voor.<br/><b>Gebrek(en):</b><br/>- van gevel no. 8 is aan de oostzijde bij spreekkamer no. 5 het binnenpleisterwerk aan beide zijden van de gevel plaatselijk losgekomen van de ondergrond. Ter plaatse van aansluiting met de pui van het belendende pand komt onderaan plaatselijk vocht en schimmelvorming voor.<br/><b><u>Advies:</u> Oorzaak vochtig binnenpleisterwerk onderzoeken en herstellen.</b><br/><b><u>Advies:</u> Losgekomen binnenpleisterwerk bij gelegenheid herstellen.</b><br/><b>Gebrek(en):</b><br/>- in de trappenhal komt enige scheurvorming voor;</p> <p><b>Gebrek(en):</b><br/>- verspreid, maar vooral aan de westzijde, is de lambrisering enigszins ontzet, gescheurd en beschadigd.<br/><b><u>Advies:</u> Lambrisering bij gelegenheid herstellen.</b></p> |

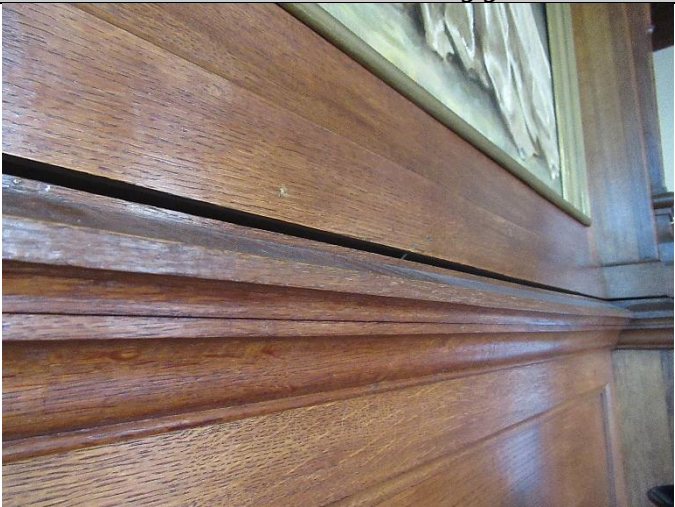
| Rubriek | Kwalificatie* | Toelichting |
|---|---|---|
| | | <p style="text-align: right;"><i>object no. 2295</i><br/><i>Voormalig gemeentehuis</i></p> <p>vervormde delen van de schouw (foto 2021)</p> |

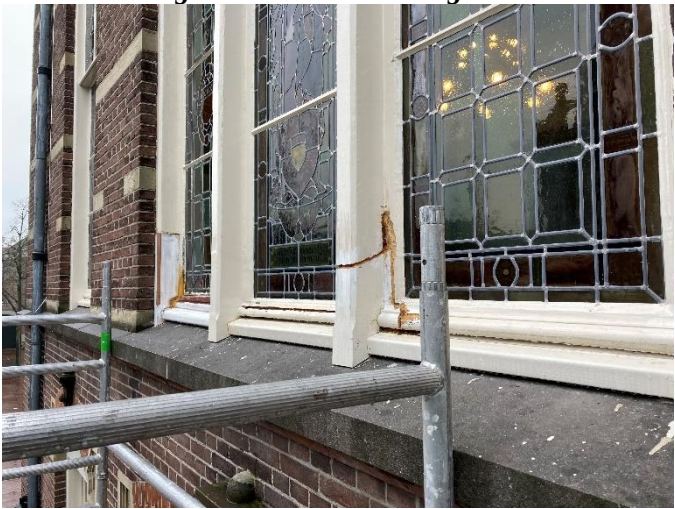
| Rubriek | Kwalificatie* | Toelichting <span style="float: right;">object no. 2295<br/>Voormalig gemeentehuis</span> | |
|---|---|---|--|
| | | <p>Tijdens de inspectie 2024 zijn aan de buitenramen van de raadzaal in gevel no. 9 werkzaamheden in uitvoering.</p> <p><u>Gebrek(en):</u></p> <ul style="list-style-type: none"> <li>- van enkele buitenramen in gevel no. 9 in de raadzaal zijn de dorpels enigszins ingerot.</li> </ul> <p><b><u>Advies:</u> Ingerot houtwerk, droogscheuren en openstaande houtverbindingen voldoende uitfrezen en met een blijvend elastische en goed hechtende twee-componenten reparatiemassa op basis van epoxy herstellen.</b></p> <p><b>Grote delen ingerot houtwerk vervangen.</b></p> <p>gevel no. 9: werkzaamheden in uitvoering (foto 2024)</p> | |

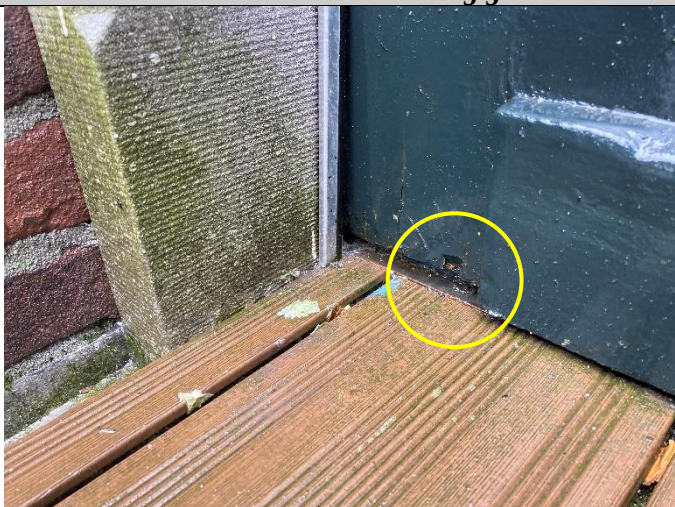
| Rubriek | Kwalificatie* | Toelichting <span style="float: right;">object no. 2295<br/>Voormalig gemeentehuis</span> | |
|---|---|---|--|
| 4. buitendeuren<br>a) algemeen (hout)<br>b) gevel no. 1 (balkondeur) (hout) | G<br><br>R | <p>Dit betreft de balkondeur.</p> <p><u>Gebrek(en):</u></p> <ul style="list-style-type: none"> <li>- de balkondeur is aan de onderzijde flink ingerot.</li> </ul> <p><b><u>Advies:</u> Ingerot houtwerk, droogscheuren en openstaande houtverbindingen voldoende uitfrezen en met een blijvend elastische en goed hechtende twee-componenten reparatiemassa op basis van epoxy herstellen.</b></p> <p><b>Grote delen ingerot houtwerk vervangen.</b></p> | |

| Rubriek | Kwalificatie* | | | Toelichting | object no. 2295<br>Voormalig gemeentehuis |
|---|---|---|--|---|---|
| | | | | gevel no. 1: balkondeur ingerot (foto 2024) | |

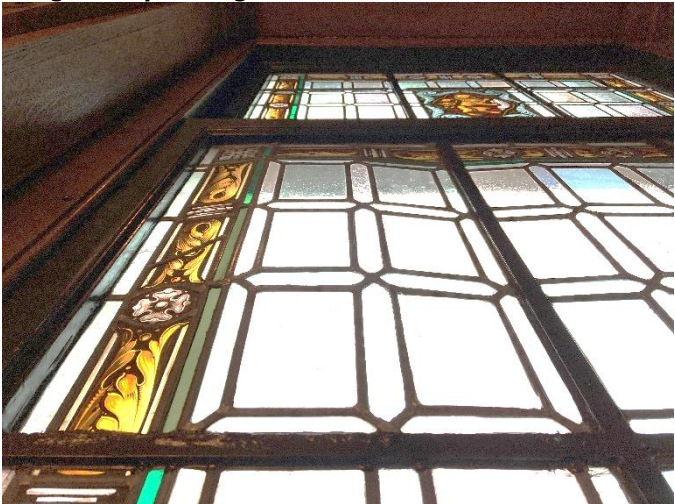
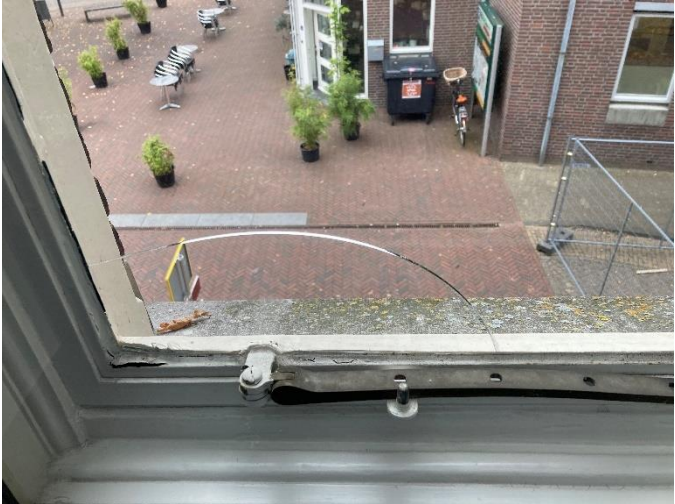
| Rubriek | Kwalificatie* | Toelichting |
|---|---|---|
| | | <p style="text-align: right;"><b>object no. 2295</b><br/><b>Voormalig gemeentehuis</b></p> <p>glas-in-loodpanelen vervormd en plaatselijk beschadigd;</p> <ul style="list-style-type: none"> <li>- verspreid zijn enkele panelen enigszins gebold;</li> <li>- verspreid zijn enkele ruitjes gescheurd.</li> </ul> <p><b><u>Advies:</u> Glas in lood plaatselijk laten restaureren door een gekwalificeerd glazenier.</b></p> <p>gevel no. 9: glas-in-loodpaneel gebold en ruitjes gescheurd (foto 2024)</p><br><p>2. achterzetbeglazing<br/>a) algemeen</p> <p style="text-align: center;">G</p><br><p>3. enkel blank glas<br/>a) algemeen</p> <p style="text-align: center;">G</p> <p>In de periode 2022-2024 zijn aan de binnenzijde van gevel no. 1, 5, 6, 7 en 9, met uitzondering van de raadzaal, achterzetramen aangebracht.</p> <p><b><u>Gebrek(en):</u></b></p> <ul style="list-style-type: none"> <li>- in gevel no. 7 is op de eerste verdieping één ruit gescheurd door spanning in het glas.</li> </ul> <p><b><u>Advies:</u> Bij vervanging van het glas, het stalen raam conserveren.</b></p> <p>gevel no. 7: ruit gescheurd (foto 2022)</p> |

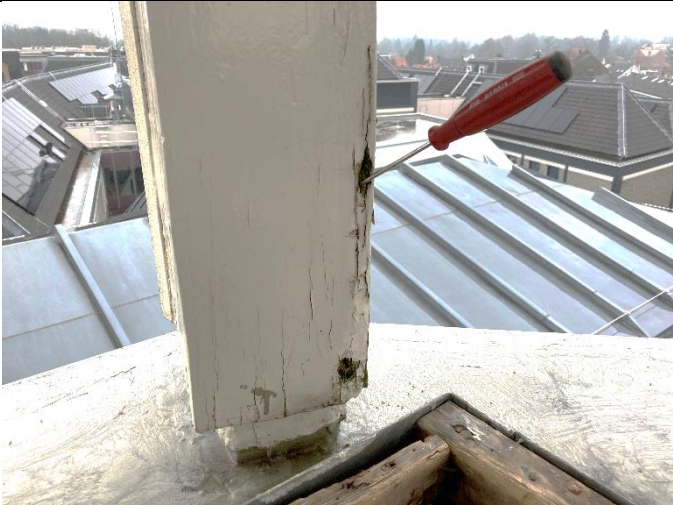
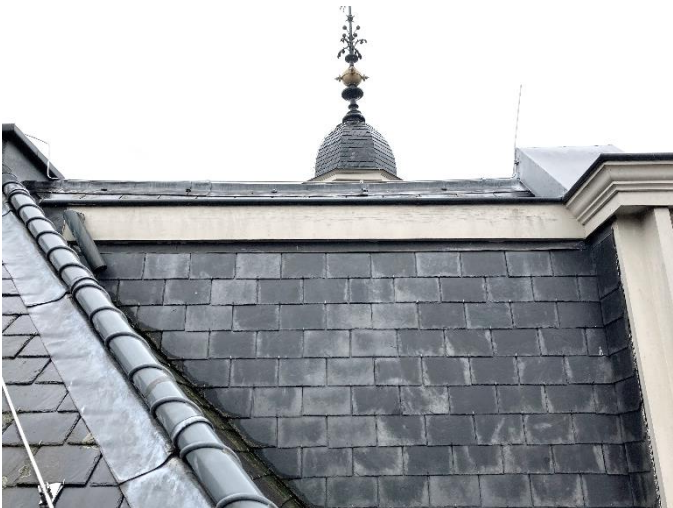
| Rubriek | Kwalificatie* | Toelichting |
|---|---|---|
| | | <p data-bbox="1182 297 1490 367">object no. 2295<br/>Voormalig gemeentehuis</p> <p data-bbox="836 869 1398 943">dak no. 1: stijlen lantaarn toren ingerot en verf gebarsten (foto 2024)</p> <p data-bbox="836 1471 1385 1509">goot no. 9: verf gootlijst gebarsten (foto 2024)</p> |

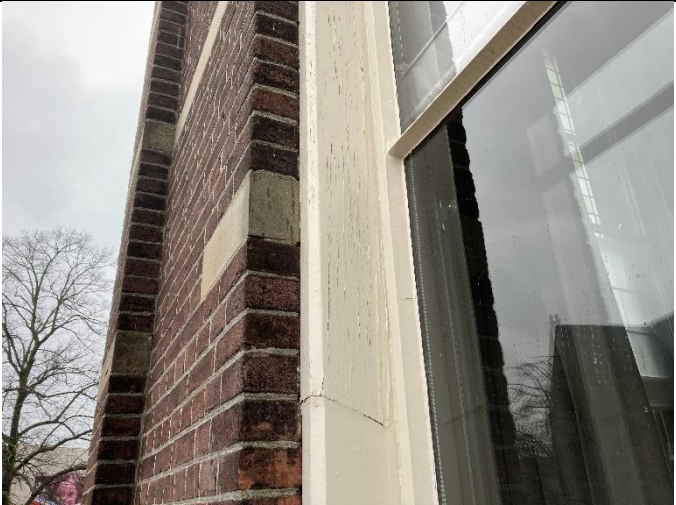
| Rubriek | Kwalificatie* | Toelichting |
|---|---|---|
| b) gevel no. 9 | | <p style="text-align: right;"><i>object no. 2295</i><br/><i>Voormalig gemeentehuis</i></p> <p>gevel no. 6: verf op kozijnstijl gebarsten (foto 2024)</p> |

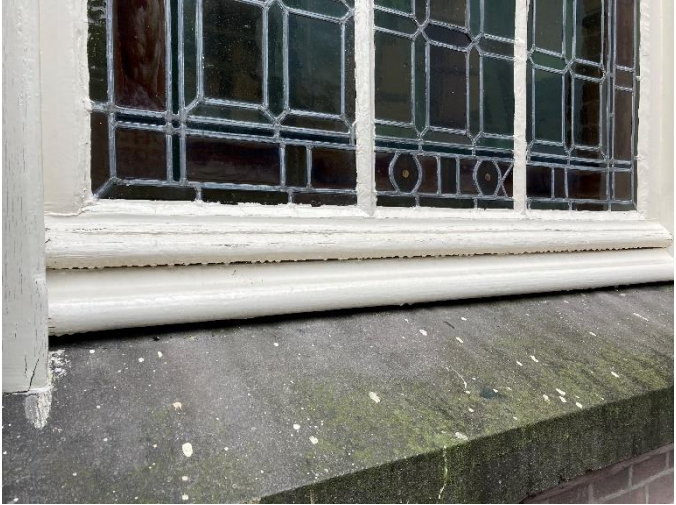
| Rubriek | Kwalificatie* | Toelichting |
|---|---|---|
| | | <p>S Tijdens de inspectie 2024 zijn werkzaamheden aan het buitenschilderwerk in uitvoering.</p> <p><u>Gebrek(en):</u></p> <ul style="list-style-type: none"> <li>- verspreid is de verf flink gebarsten, met name op de liggende delen;</li> <li>- op de begane grond is de onderdorpel beschadigd.</li> </ul> <p><u>Advies:</u> <b>Buitenschilderwerk op hout uitvoeren.</b></p> <p><u>Advies:</u> <b>Ingerot houtwerk, droogscheuren en openstaande houtverbindingen voldoende uitfrezen en met een blijvend elastische en goed hechtende twee-componenten reparatiemassa op basis van epoxy herstellen.</b></p> <p><b>Grote delen ingerot houtwerk vervangen.</b></p> <p>gevel no. 9: verf gebarsten (foto 2024)</p> |

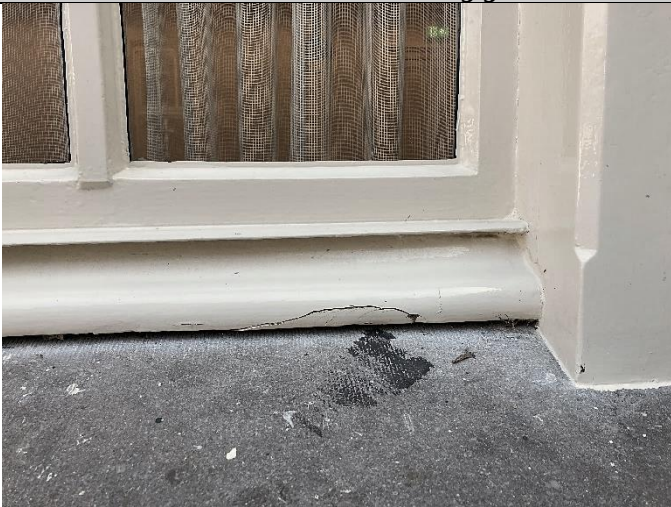
| Rubriek | Kwalificatie* | Toelichting <span style="float: right;">object no. 2295<br/>Voormalig gemeentehuis</span> | |
|---|---|---|--|
| gevel no. 9: verf beschadigd (foto 2022) | | | |

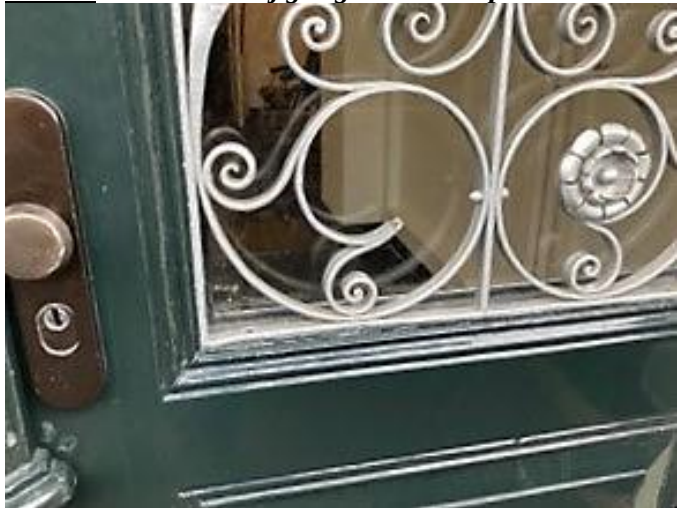
| Rubriek | Kwalificatie* | | | | Toelichting | object no. 2295<br>Voormalig gemeentehuis |
|---|---|---|--|--|---|---|
| a) voordeuren | | R | | | <u>Gebrek(en):</u><br>- een deel van het smeedwerk van de rechtervoor deur is weggevalen.<br><b><u>Advies:</u> Smeedwerk bij gelegenheid completeren.</b> | |
| | | | | | gevel no. 1: smeedwerk incompleet (foto 2022) | |

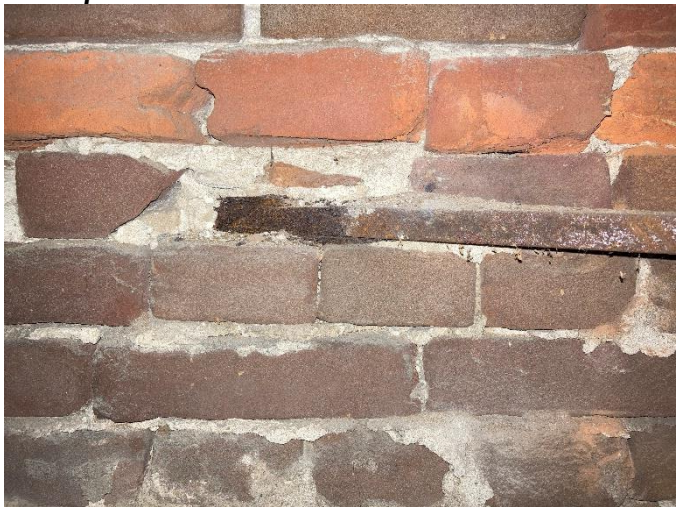
| Rubriek | Kwalificatie* | | | | Toelichting | object no. 2295<br>Voormalig gemeentehuis |
|---|---|---|---|---|---|---|
| a) toren algemeen<br>b) gevel no. 1, 2, 4 (toren) | G | | | S | <p><u>Gebrek(en):</u></p> <ul style="list-style-type: none"> <li>- aan de noordwestzijde is het ankerwerk flink opgeroest, waardoor schade aan het muurwerk ontstaat.</li> </ul> <p><b><u>Advies:</u> Ankers vrijhakken, schilderen en aanmetselen.</b></p> <p><b><u>Advies:</u> Ondergrond ontroesten en ontvetten. Geheel behandelen met corrosiewerende primer, grondverf en dekverf.</b></p> <p>gevel no. 4: ankerwerk opgeroest (foto 2024)</p> | |

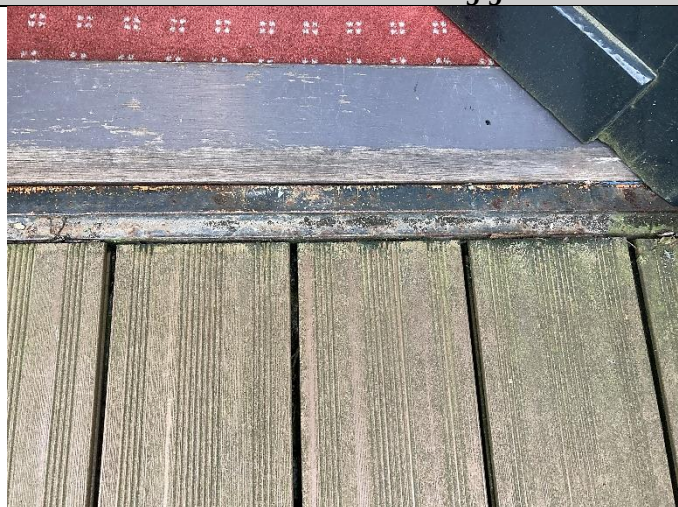
| Rubriek | Kwalificatie* | | | | Toelichting | object no. 2295<br>Voormalig gemeentehuis |
|---|---|---|---|---|---|---|
| 7. dorpelstrip balkondeur gevel no. 1<br>a) algemeen | | | M | | <p><u>Gebrek(en):</u></p> <ul style="list-style-type: none"> <li>- de strip is roestig en enigszins ontzet.</li> </ul> <p><b><u>Advies:</u> Strip herstellen / schilderen.</b></p> <p><b><u>Advies:</u> Ondergrond ontroesten en ontvetten. Geheel behandelen met corrosiewerende primer, grondverf en dekverf.</b></p> | |

| Rubriek | Kwalificatie* | | | | Toelichting | object no. 2295<br>Voormalig gemeentehuis |
|---|---|--|---|--|---|---|
| 8. vlaggenstokhouder<br>a) balkon (dak no. 11) | G | | | | | gevel no. 1: roestige dorpelstrip (foto 2022) |

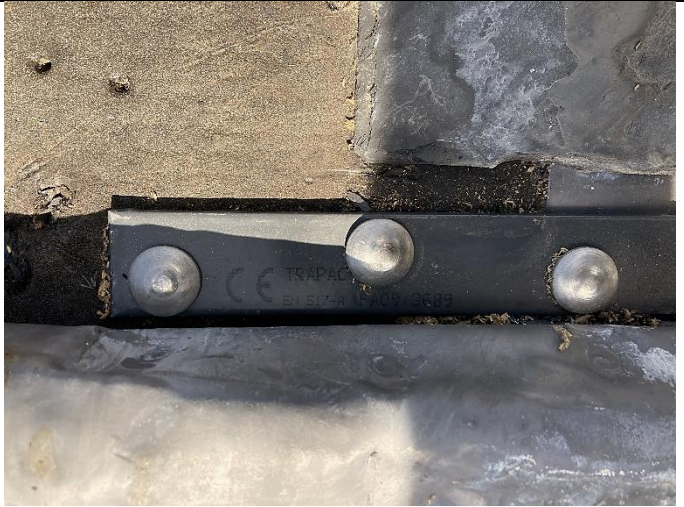
| Rubriek | Kwalificatie* | | | | Toelichting |
|---|---|---|--|--|---|
| | | | | | <p><i>object no. 2295</i><br/><i>Voormalig gemeentehuis</i></p> <p><i>dak no. 9: gecertificeerde dakhaak (foto 2022)</i></p> |
