# **INSPECTIERAPPORT VAN:**

**Varendonck  
Kanaalstraat 12-14  
5711EJ Someren**

| <b>Betreft</b> | <b>NEN1010 Inspectie</b> |

**PM Quality Inspecties  
Asboom 4  
5357PL Overlangel  
Datum 27 januari 2025**

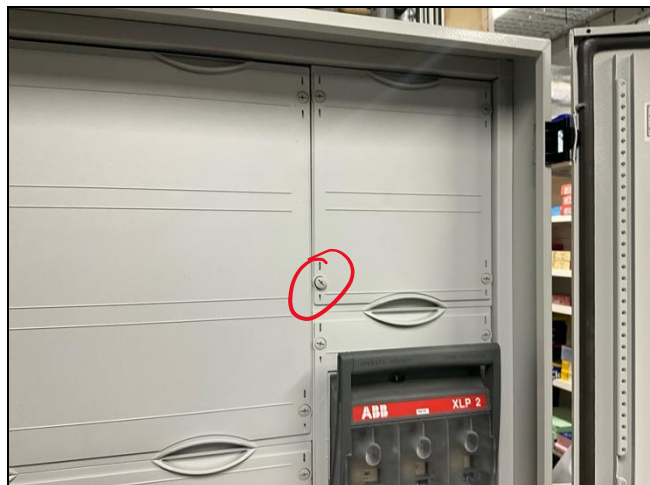
foto 1

| Constateringen bij verdeelkast HVI | | datum<br>aanpassing | verantwoordelijk<br>monteur |
|---|---|---|---|
| 4 | <input checked="" type="checkbox"/> <span style="background-color: #ffc107; color: black; padding: 2px;"> </span> Er ontbreekt een rood steuntje achter de deksel rechtsboven in de kast.<br><b>Bijlage A, foto 1</b> | 03-02-2025 | Joost Klessens |

| Constateringen bij verdeelkast HVI | | datum<br>aanpassing | verantwoordelijk<br>monteur |
|---|---|---|---|
| <i>opmerking:</i><br>Zie bijlage Z foto 2 | | fotonummer nvt | |

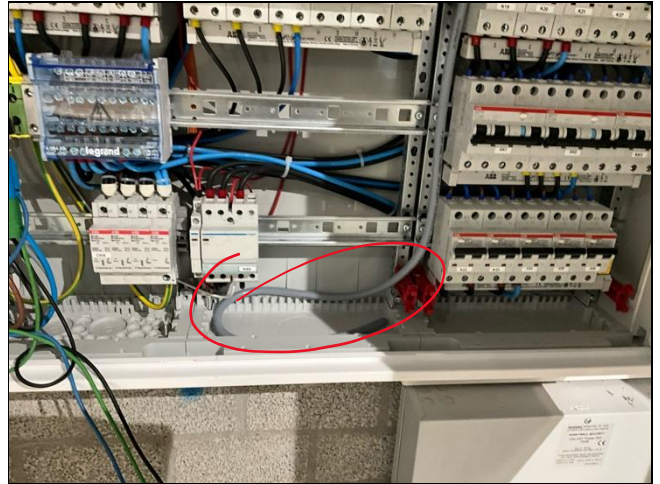
foto 8

| Constateringen bij verdeelkast EK-02 | | datum<br>aanpassing | verantwoordelijk<br>monteur |
|---|---|---|---|
| 2 | <input checked="" type="checkbox"/> <span style="background-color: #FFD700; color: black; padding: 2px;"> </span> Er hangt nog een kabel los in de verdeelkast.<br><b>Bijlage A, foto 8</b> | 03-02-2025 | Joost Klessens |

| Constateringen bij verdeelkast EK-02 | | datum<br>aanpassing | verantwoordelijk<br>monteur |
|---|---|---|---|
| <i>opmerking:</i><br>Zie bijlage Z foto 3 | | fotonummer | nvt |

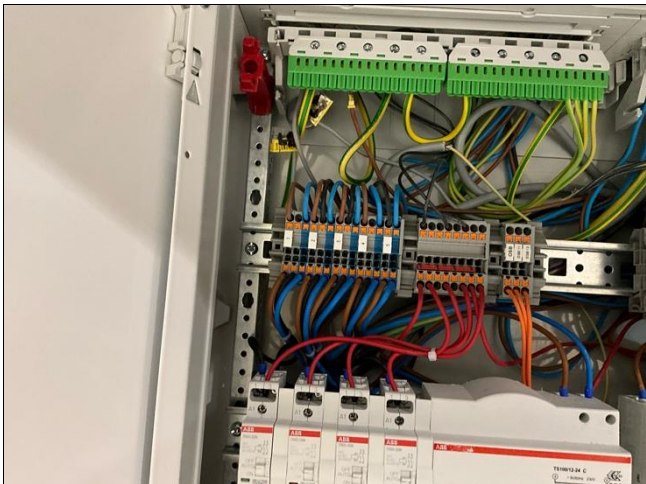
| Constateringen bij verdeelkast EK-02 | | datum<br>aanpassing | verantwoordelijk<br>monteur |
|---|---|---|---|
| 3 | <input checked="" type="checkbox"/> <span style="background-color: #FFD700; color: black; padding: 2px;"> </span> De losse aders in de verdeelkast moeten nog worden afgewerkt.<br><b>Bijlage A, foto 9 en 11</b> | 03-02-2025 | Joost Klessens |

| Constateringen bij verdeelkast EK-02 | | datum<br>aanpassing | verantwoordelijk<br>monteur |
|---|---|---|---|
| <i>opmerking:</i><br>Zie bijlage Z foto 4 | | fotonummer | nvt |

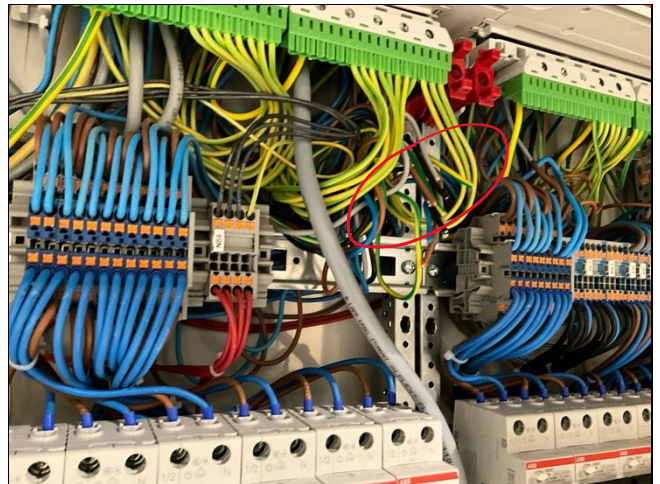
foto 10

| Constateringen bij verdeelkast EK-02 | | datum<br>aanpassing | verantwoordelijk<br>monteur |
|---|---|---|---|
| 4 | <input checked="" type="checkbox"/> <span style="background-color: #FFD700; color: black; padding: 2px;"> </span> Enkele aders zijn nog niet aangesloten, deze moeten spanningsveilig worden afgewerkt.<br><b>Bijlage A, foto 10</b> | 03-02-2025 | Joost Klessens |

| Constateringen bij verdeelkast EK-02 | | datum<br>aanpassing | verantwoordelijk<br>monteur |
|---|---|---|---|
| <i>opmerking:</i><br>Zie bijlage Z foto 4 | | fotonummer | nvt |

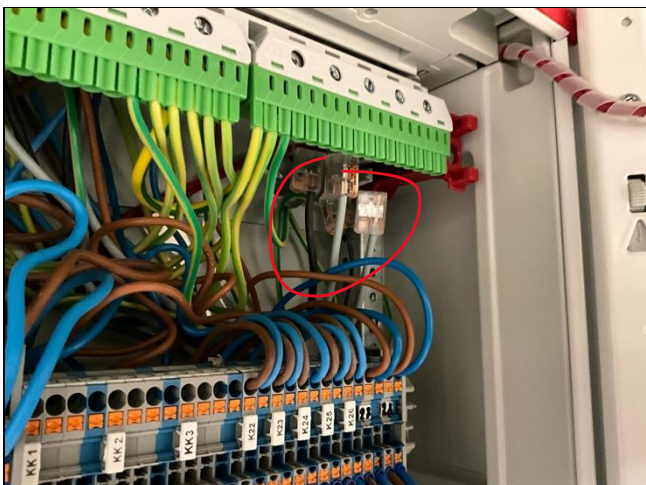
foto 11

| Constateringen bij verdeelkast EK-02 | | datum<br>aanpassing | verantwoordelijk<br>monteur |
|---|---|---|---|
| 5 | <input checked="" type="checkbox"/> <span style="background-color: #FFD700; color: black; padding: 2px;"> </span> Een deksel past niet goed door de achterliggende bedrading.<br><b>Bijlage A, foto 11</b> | 03-02-2025 | Joost Klessens |

| Constateringen bij verdeelkast EK-02 | | datum<br>aanpassing | verantwoordelijk<br>monteur |
|---|---|---|---|
| <i>opmerking:</i><br>Zie bijlage Z foto 5 | | fotonummer | nvt |
