## ASBESTINVENTARISATIE

| Adres onderzoekslocatie: | Kolonel D.J. Teesweg 1 te Wezep, gebouw 26, 275B05, Prinses Margrietkazerne<br>Legeringsgebouw - 6CG-CN8-M5RY-WM1 |
| Datum rapport: | 21-03-2024 |

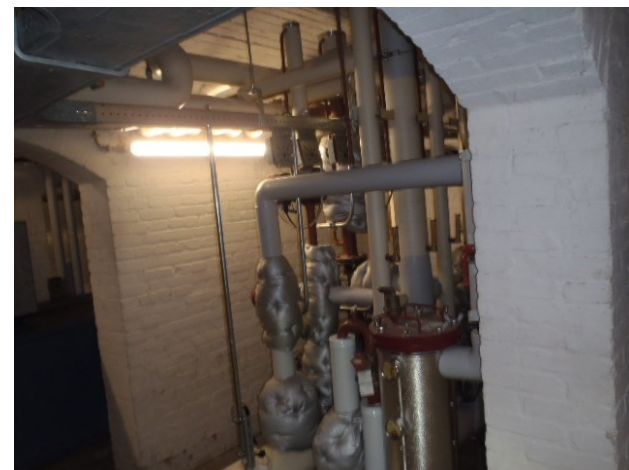
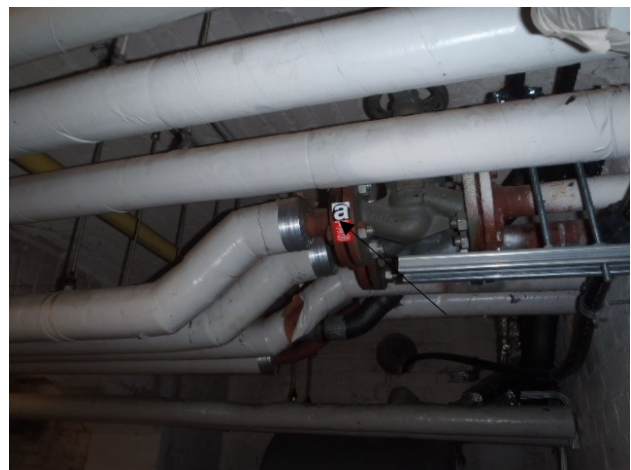
| Bron | Pakking |
| Locatie in Ruimte | Tussen flenzen |
| Intact | Niet beschadigd |

| Monstercode | Type | Ruimte | Analyserapportnummer | Analyseresultaten |
|---|---|---|---|---|
| 0288649 | M | 02 | MO-Alexander Lubbersen-18-00005426-SL | 30-60 w/w % CHR |

Het is mogelijk dat enkele pakkingen niet asbesthoudend zijn. Over de samenstelling van elke pakking afzonderlijk kan zonder verder onderzoek geen uitspraak worden gedaan. Bij het verwijderen van de pakkingen moet er van worden uitgegaan dat alle pakkingen asbesthoudend zijn, tot het tegendeel middels analyse of certificaten is aangetoond.

Het materiaal betreft een niet hechtgebonden toepassing. Het materiaal is niet beschadigd, waardoor de kans op vezelemissie bij normaal gebruik van de ruimte gering is.

Op korte termijn saneren is niet noodzakelijk, geadviseerd wordt het materiaal vóór sloop- of renovatiewerkzaamheden te saneren.

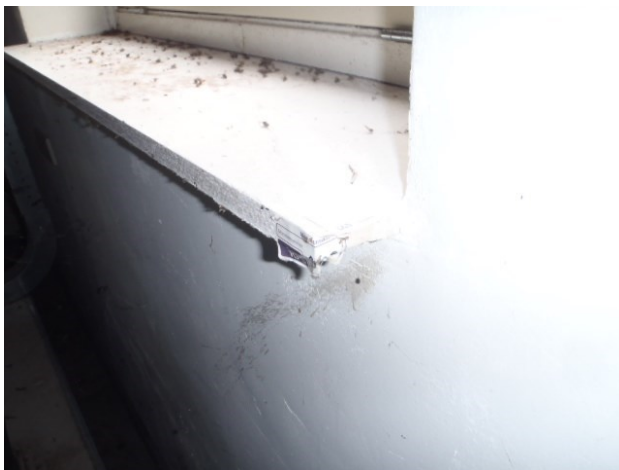
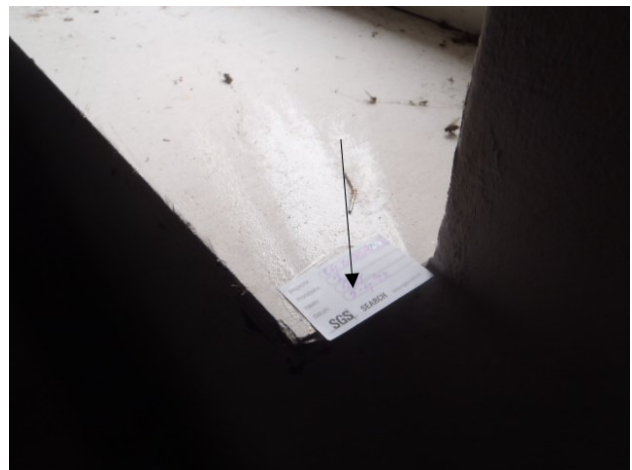
| Bron | Vensterbank | |

| Monstercode | Type | Ruimte | Analyserapportnummer | Analyseresultaten |
|---|---|---|---|---|
| 0610966 | M | Ruimte 74B | AMM22-09032 | <0,1 w/w % |

Na optische analyse bleek het materiaal geen asbestvezels te bevatten in een percentage boven de detectiegrens van 0,1% w/w.

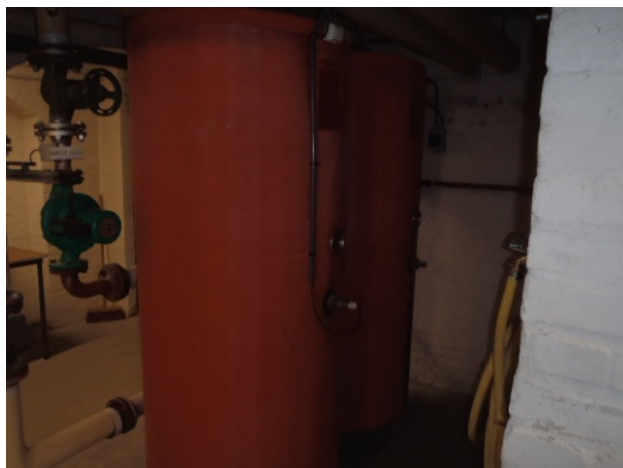
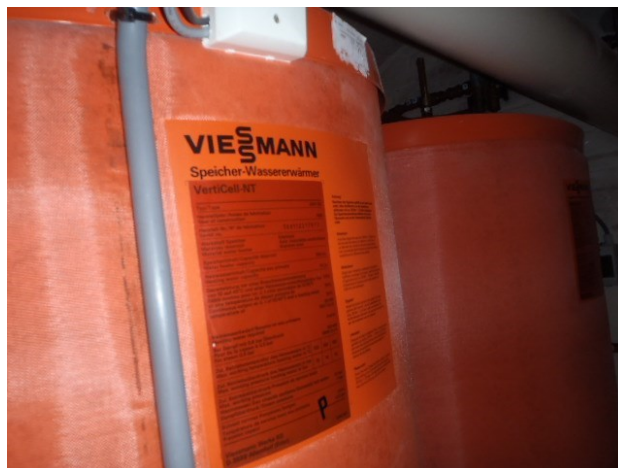
| Bron | Boiler |

Van de boilers zijn geen gegevens bekend. De boilers dienen daarom als asbestverdacht te worden beschouwd.

Hoeveelheid en type asbest konden niet worden vastgesteld en monsternamen waren niet mogelijk. Zodat deze in de smart ook in saneringsklasse 2A komt als in zijn geheel verwijderen niet mogelijk is.

Het materiaal betreft een niet hechtgebonden toepassing. Het materiaal is niet beschadigd, waardoor de kans op vezelemissie bij normaal gebruik van de ruimte gering is.

Op korte termijn saneren is niet noodzakelijk, geadviseerd wordt het materiaal vóór sloop- of renovatiewerkzaamheden te saneren.

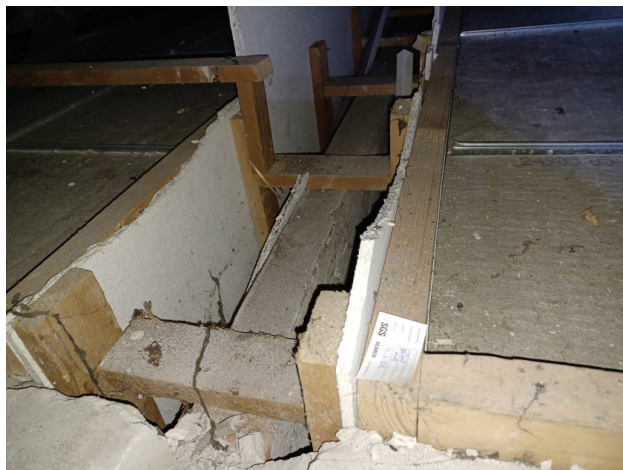
Het betreft een witte vezelplaat met glinstering die op meerdere locaties in het gebouw is aangetroffen. Het plaatmateriaal is bemonsterd op de zolder maar is ook aangetroffen als o.a. plafondbeplating in het toilet en als brandscheiding boven deuren. De afmeting van het plaatmateriaal is niet bepaald.

Na optische analyse bleek het materiaal geen asbestvezels te bevatten in een percentage boven de detectiegrens van 0,1% w/w.

plaatmateriaal op zolder

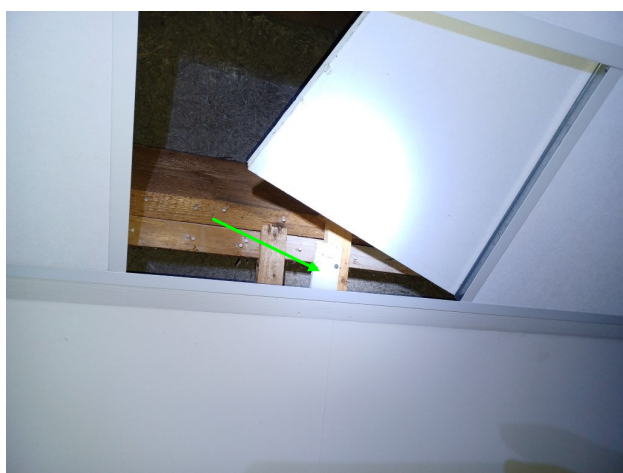
plaatmateriaal bij balkconstructie

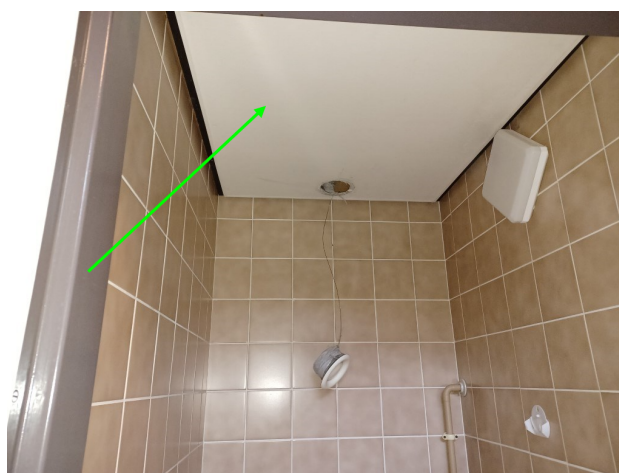
plaatmateriaal plafond toilet

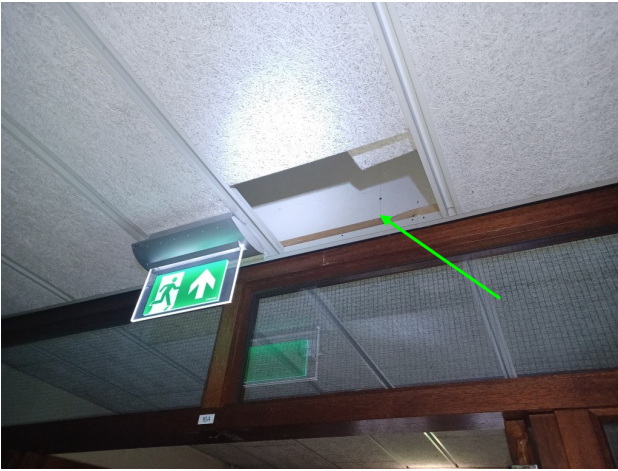
plaatmateriaal boven deuren

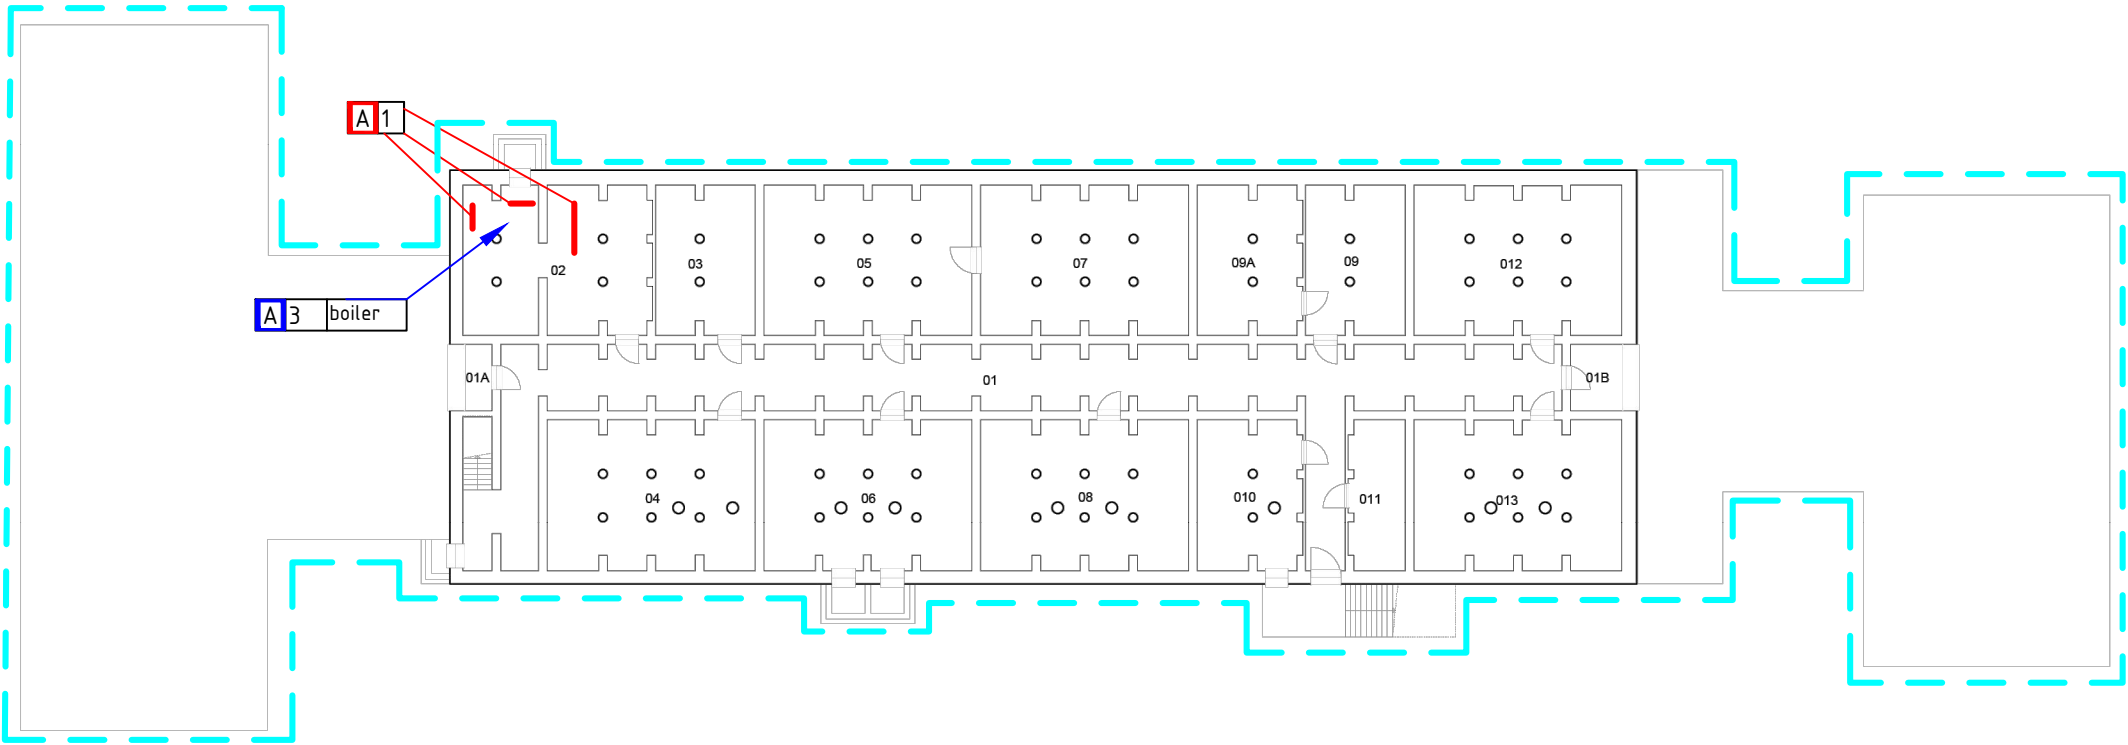
K1 1e Kelder  
26 Legeringsgebouw  
27B05 PRINSES MARGRIETKAZERNE

pakkingen -40 stuks-

Element is asbesthoudend
- A 3

boiler

Element is asbesthoudend op basis van de gegevens van de fabrikant.

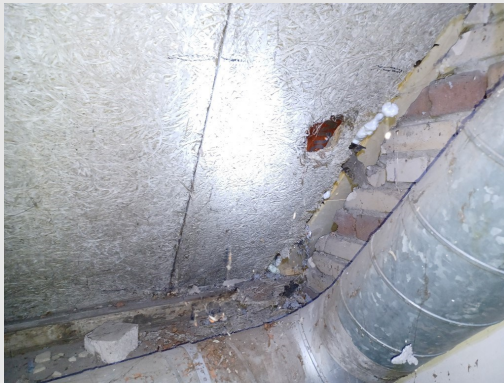
houtvezelcement platen binnenzijde dakbeschoot

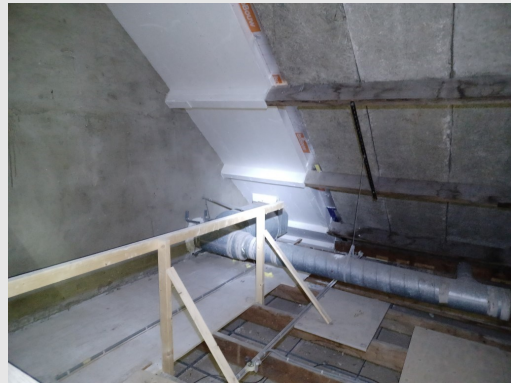
houtvezelcementplaten, deels vernieuwd/vervangen

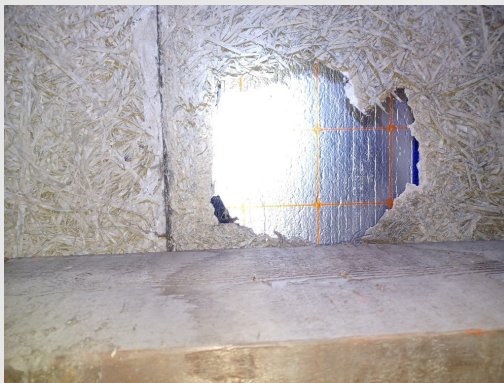
isolatielaag zichtbaar achter houtvezelcement dakbeschoot

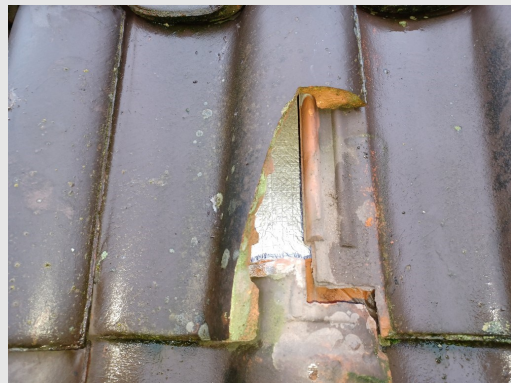
isolatielaag zichtbaar onder dakpannen

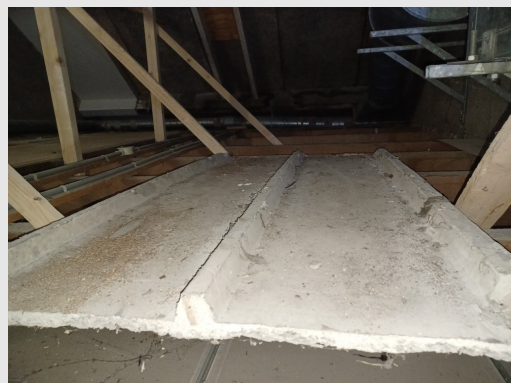
losse houtvezelcement plaat, op vloer zolder

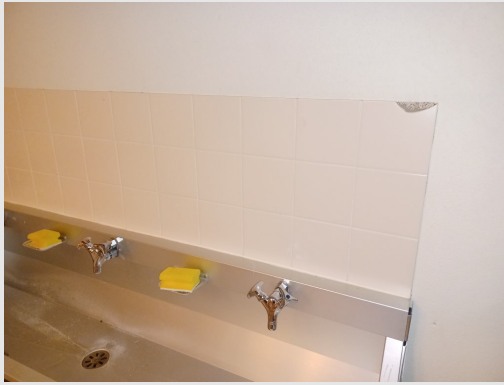
tegelwerk op cement pantry

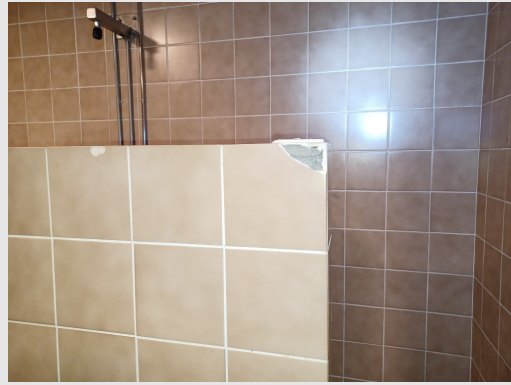
tegelwerk op cement doucheruimte

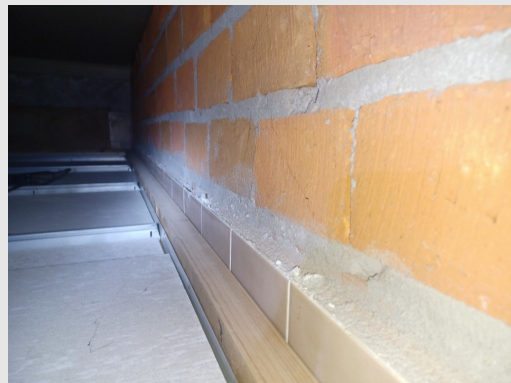
tegelwerk op cement, toiletruimte boven verlaagd systeemplafond

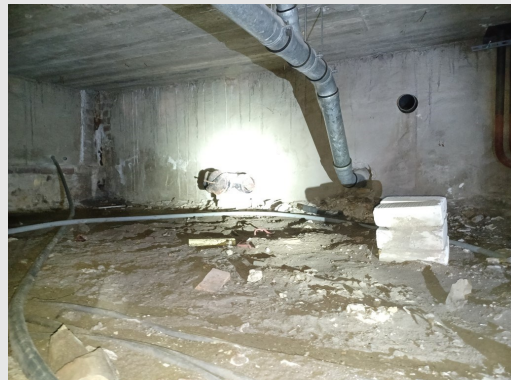
kruipruimte

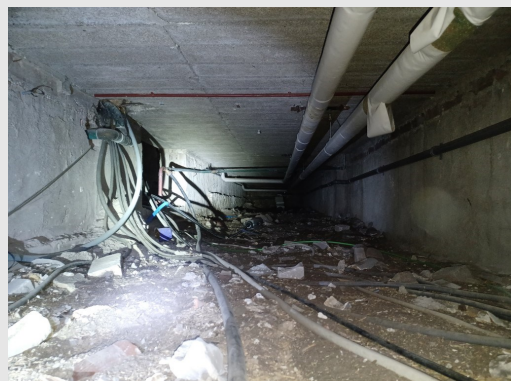
deel kruipruimte

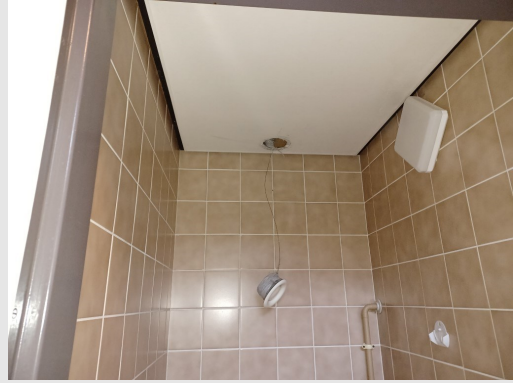
opening in vaste plafondaftimmering toilet
