Inspectie tank en goten RWZI Tilburg

Opdrachtgever Mobilis B.V.
Rapportnummer P53240
Status Definitief
Rapportdatum 28 oktober 2022
Uitvoering ing. G.H. Wouters, E.J.A. Ermens
Projectleider E.J.A. Ermens

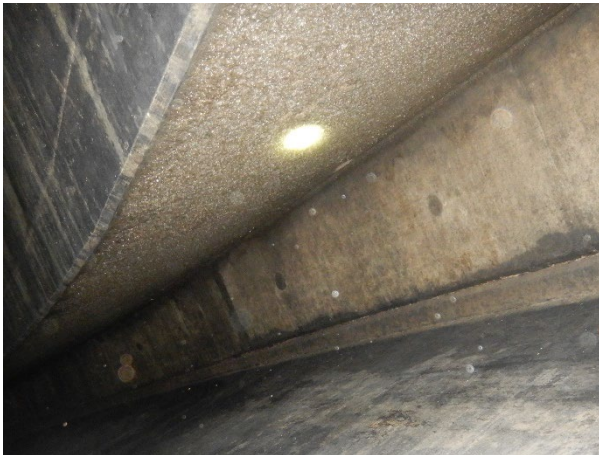
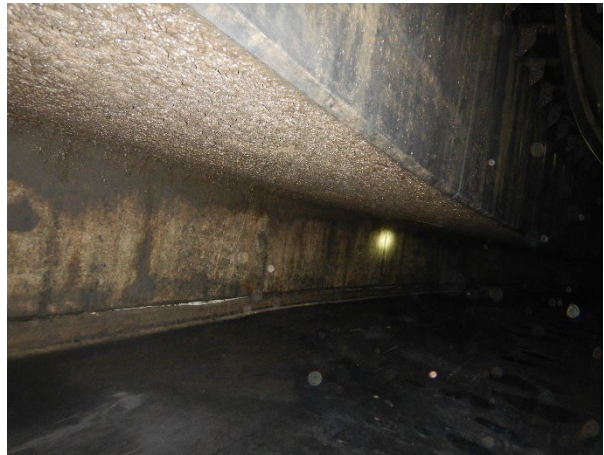
- B1. De onderzijde van de omloopgoot is niet gereinigd en dus niet inspecteerbaar. Foto 3.3 en foto 3.4
- B2. Ter plaatse van de kimnaad aan de onderzijde van de buitenwand komt op veel locaties de glijstrook uit de kimnaad. Foto 3.5 tot en met foto 3.8.

Foto 3.3: Onderzijde omloopgoot niet gereinigd.

Foto 3.4: Onderzijde omloopgoot niet gereinigd.

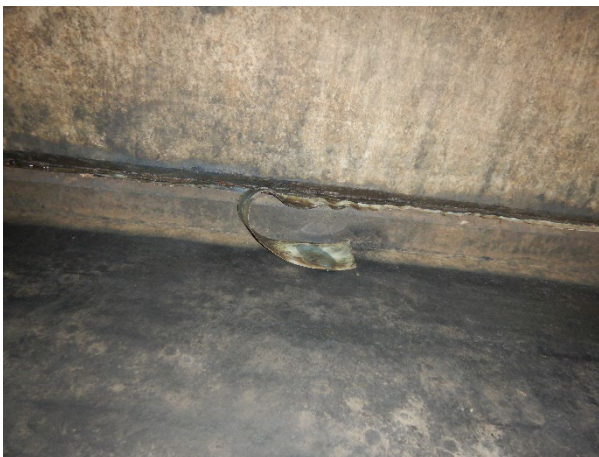
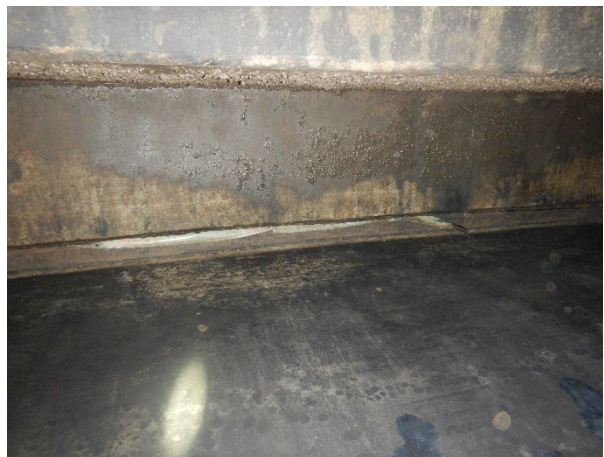
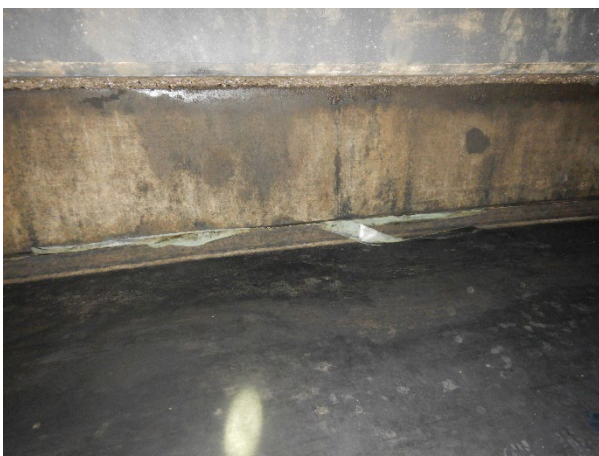
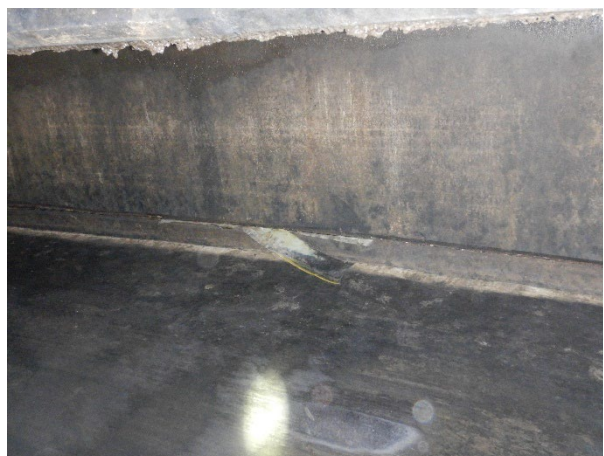
Foto 3.5: Glijstrook komt uit kimnaad.

Foto 3.6: Glijstrook komt uit kimnaad.

Foto 3.7: Glijstrook komt uit kimnaad.

Foto 3.8: Glijstrook komt uit kimnaad.

Om verstoringen van het proces te voorkomen dienen de losse glijstroken bij de kimnaad te worden verwijderd. Verdere afdichting van de naad is niet nodig.

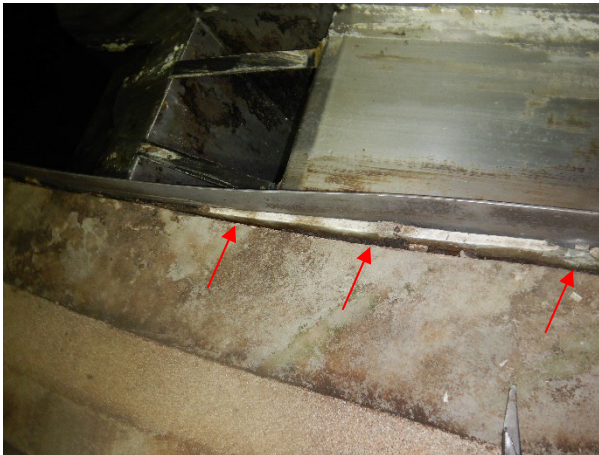
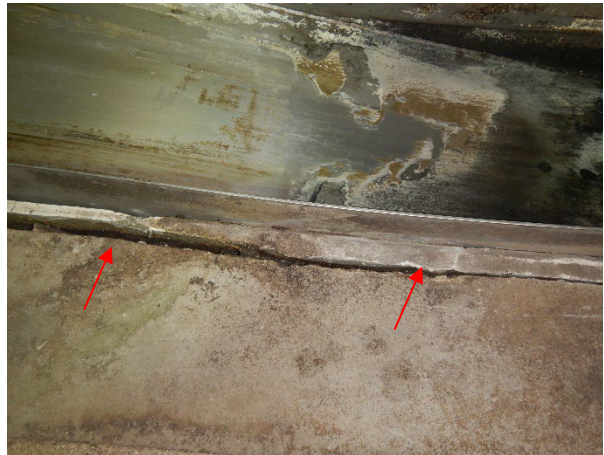
- B3. De gehele vloer van de tank is afgestroken en afgeklopt. Hierbij zijn geen losse delen waargenomen.
- B4. De aangegoten mortel tussen de instroombak en de omloopgoot is deels afgedrukt en zit los, totaal circa 4,5 m x 0,2 m. Foto 3.9 en foto 3.10.

Foto 3.9: (Giet)mortel tussen instroombak en omloopgoot los/afgedrukt.

Foto 3.10: (Giet)mortel tussen instroombak en omloopgoot los/afgedrukt.

5.1.1 Herstel schade bij instroombak (B4)

- Alle losse betondelen verwijderen tot aan de goed samenhangende, niet aangetaste ondergrond.
- De aldus verkregen "spleet" zo goed mogelijk voorbereiden door middel van bijvoorbeeld stofarm (grit)stralen en vervolgens goed naspoelen met leidingwater.
- Waar nodig, aanbrengen van bekisting ten behoeve van het aangieten van de "spleet".
- Repareren van de schade met een cementgebonden mortel die voldoet aan NEN-EN 1504-3 klasse R4. Herstel volgens CUR-Aanbeveling 118, waarbij de volgende classificaties van toepassing zijn:
 - Uitvoeringsklasse RT;
 - Gevolgklasse GK2;
 - Milieuklasse XA3.

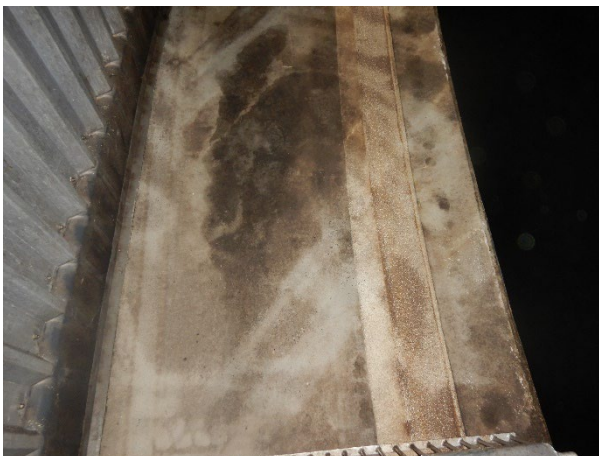
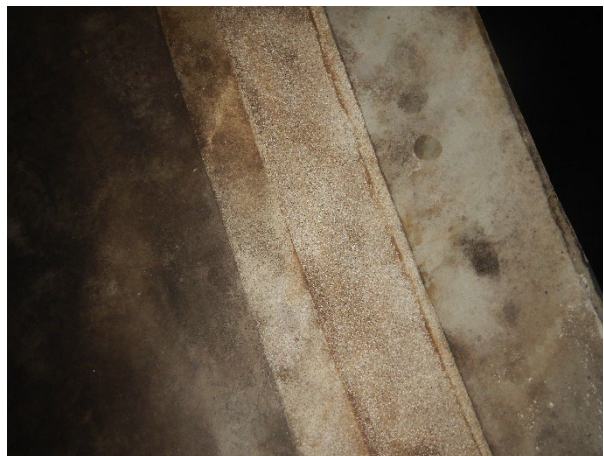
- B5. De coating/slijtlaag ter plaatse van de omloopbaan van het roerwerk verkeert in goede staat. Foto 3.11 en foto 3.12.
- B6. In de voeg tussen de aluminium buitenwand en de omlooprand zijn kunststof voegprofielen aangebracht. Op 12 locaties, verspreid over de omtrek van de omlooprand, zijn delen hiervan verdwenen of is open ruimte tussen de afzonderlijke profielen ontstaan. Foto 3.13 tot en met foto 3.15.

Foto 3.11: Bovenaanzicht slijtlaag omloopbaan.

Foto 3.12: Bovenaanzicht slijtlaag omloopbaan.

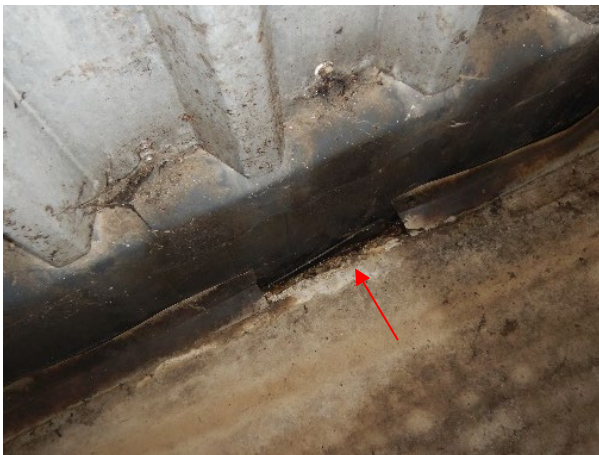
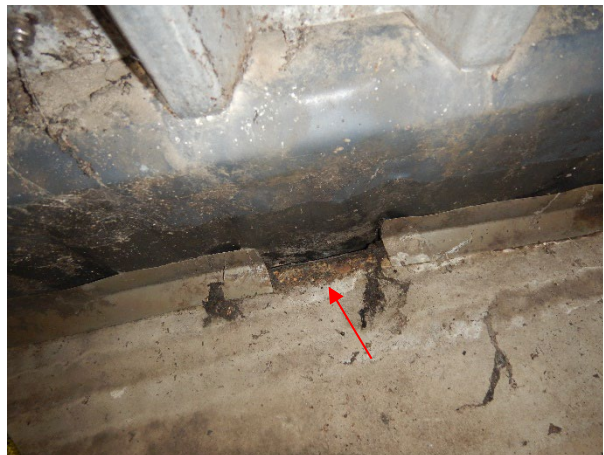
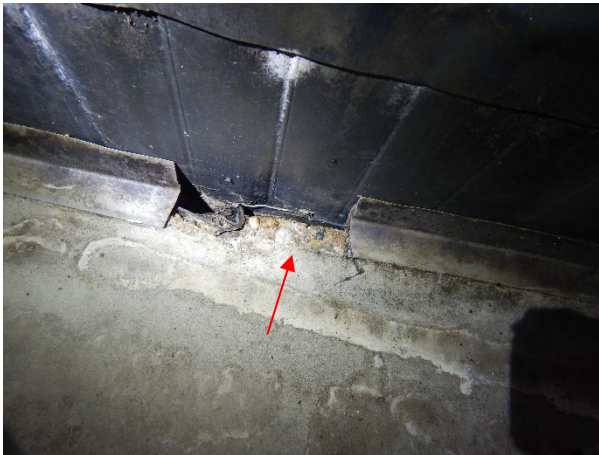
- B7. Ter plaatse van de open delen tussen voornoemde profielen is zichtbaar dat het open liggende beton oppervlakkig is aangetast, oppervlak telkens circa 0,02 m²/stuk. Foto 3.13 tot en met foto 3.15.

Foto 3.13: Open ruimte tussen voegprofielen, onderliggend beton licht-matig aangetast.

Foto 3.14: Open ruimte tussen voegprofielen, onderliggend beton licht-matig aangetast.

Foto 3.15: Open ruimte tussen voegprofielen, onderliggend beton licht-matig aangetast.

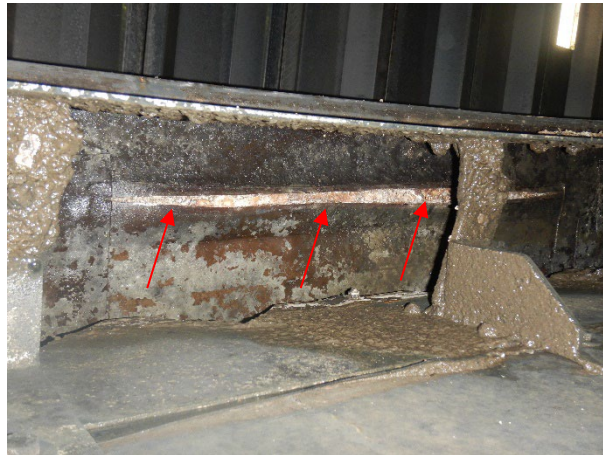
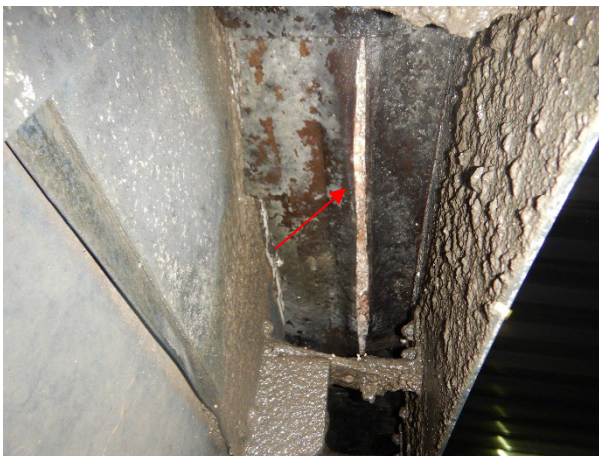
- B9. HDPE-lining aan onderzijde omlooprand gescheurd/open. Onderliggend beton sterk aangetast tot circa 30 mm diep, oppervlak circa 0,8 m x 0,05 m. Foto 3.16 en foto 3.17.

Foto 3.16: Lining onderzijde omlooprand gescheurd/open, beton sterk aangetast.

Foto 3.17: Lining onderzijde omlooprand gescheurd/open, beton sterk aangetast.

5.1.2 Herstel scheur in lining onderzijde omlooprand (B9)

- Rondom de scheur in de lining, ruim verwijderen van de lining (circa 1,1 x 0,2 m).
- Aangetast beton verwijderen tot aan het goed samenhangend, niet aangetast beton. Vervolgens het beton over een extra diepte van 10 mm saneren.
- Repareren van de schade met een cementgebonden mortel die voldoet aan NEN-EN 1504-3 klasse R4. Herstel volgens CUR-Aanbeveling 118, waarbij de volgende classificaties van toepassing zijn:
 - Uitvoeringsklasse RT;
 - Gevolgklasse GK2;
 - Milieuklasse XA3.
- Na herstel van de schade, de lining herstellen door middel van -bij voorkeur- thermisch lassen van het nieuw aan te brengen deel HDPE-lining.

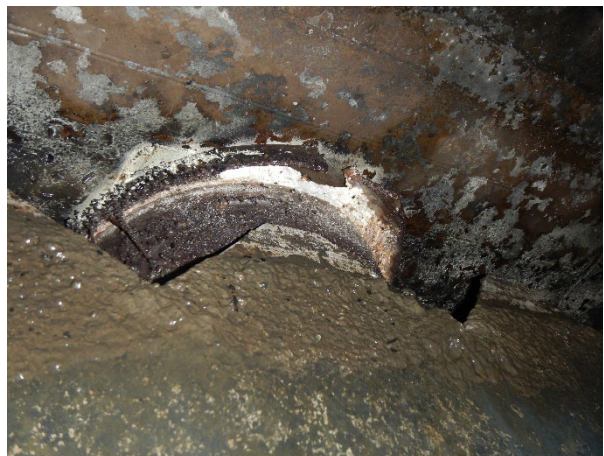
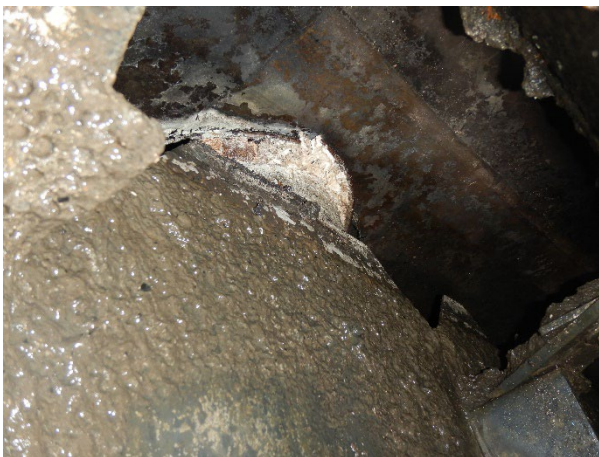
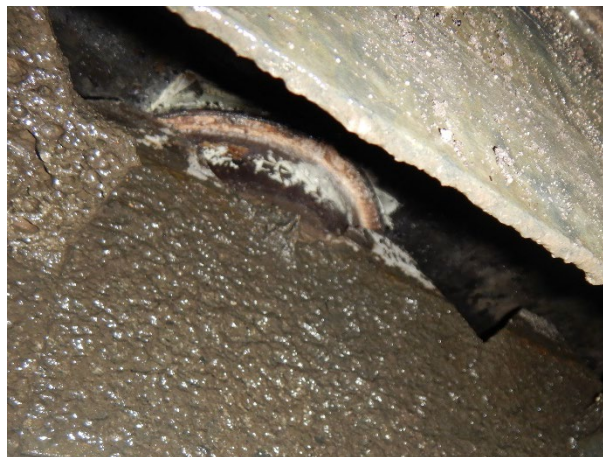
- B10. Bij 4 poertjes Ø 250 mm is het beton ter plaatse van de oplegging aangetast tot circa 10-15 mm diep. Waarschijnlijk heeft de lining hier niet goed aangesloten op het beton of is los gelaten. Per poertje circa 0,03 m². Foto 3.18 tot en met foto 3.20. Bij de overige poertjes is geen schade zichtbaar en sluit de lining goed aan. Foto 3.21 en foto 3.22.

Foto 3.18: Lining rondom poertje open, beton poertje aangetast.

Foto 3.19: Lining rondom poertje open, beton poertje aangetast.

Foto 3.20: Lining rondom poertje open, beton poertje aangetast.

5.1.3 Herstel poeren met aantasting aan bovenzijde (B10)

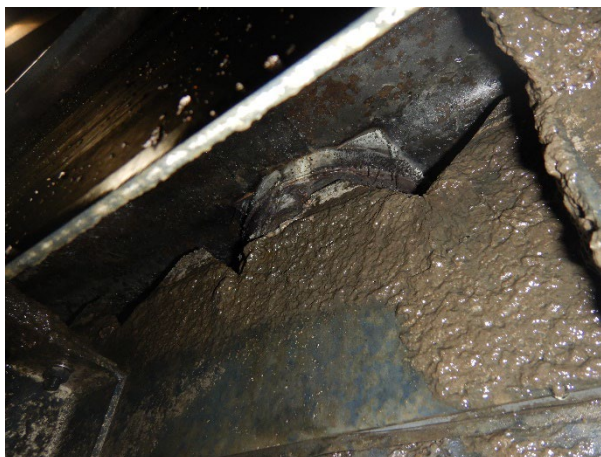
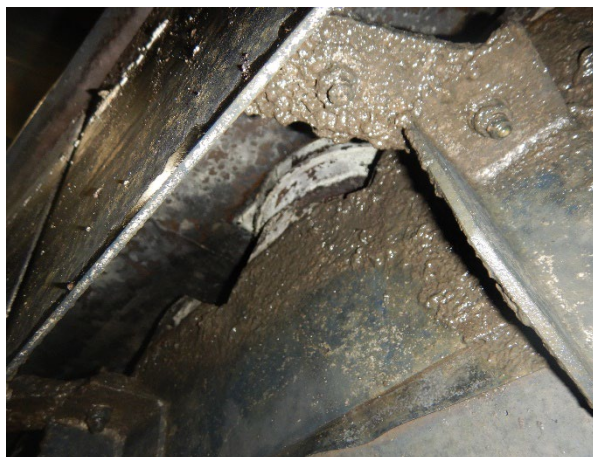
Foto 3.21: Lining poertje intact, geen aantasting beton.

Foto 3.22: Lining poertje intact, geen aantasting beton.

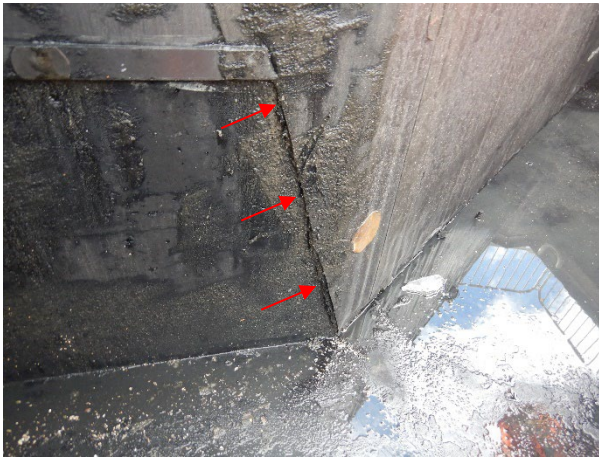
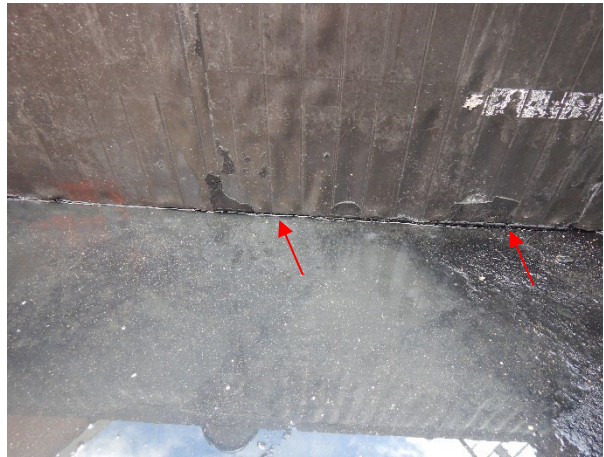
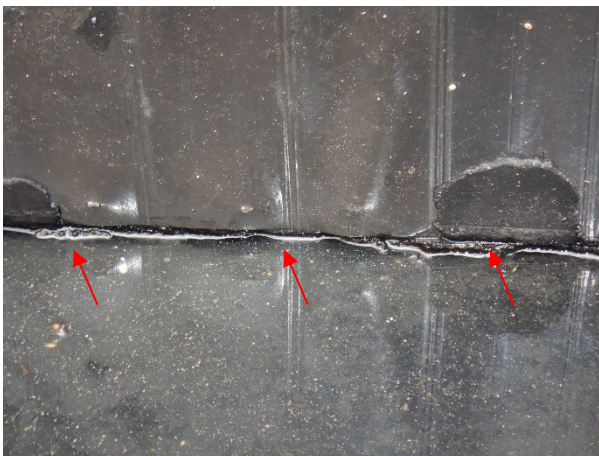
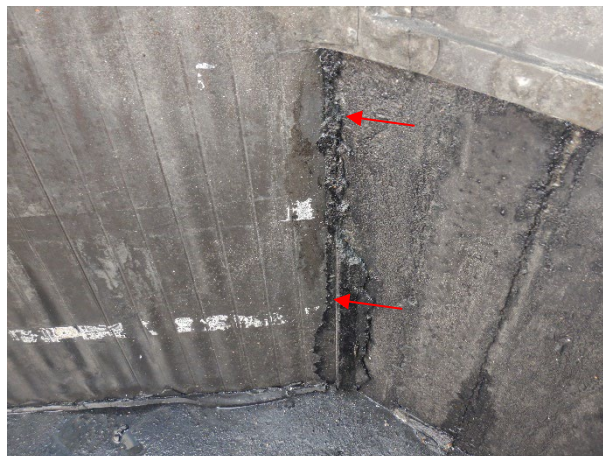
- B1. De lining van wand A is ingestort in het betonoppervlak. De aansluiting van de lining op het beton staat langs de zijkanten en aan de onderzijde open. Hierdoor kan rioolwater achter de lining komen. Foto 3.26 tot en met foto 3.29.

Foto 3.26: Lining langs zijkant wand A staat open.

Foto 3.27: Lining aan onderzijde wand A staat open.

Foto 3.28: Lining aan onderzijde wand A staat open.

Foto 3.29: Lining langs zijkant wand A staat open.

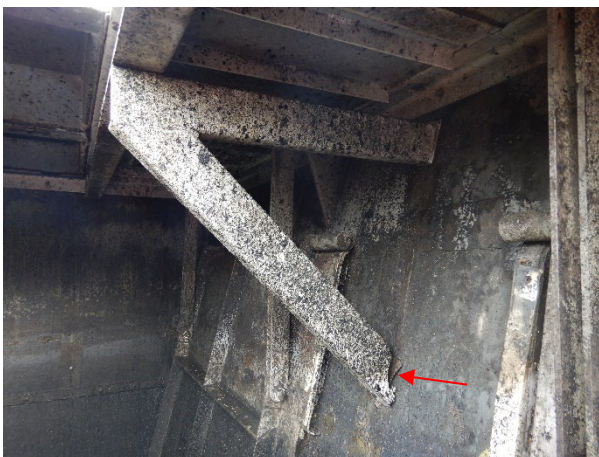
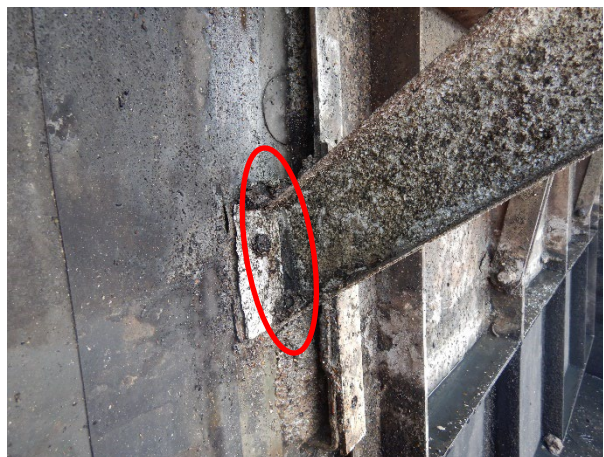
- B2. Stalen IPE-profiel deels door geroest. Foto 3.30.
- B3. Stalen IPE-profiel deels door geroest. Foto 3.31.
- B4. De lining op de wanden B, C, D en E is aan de onderzijde door middel van knelstrips bevestigd op de wanden. Deze aansluiting is niet waterdicht, rioolwater zit achter de lining. Foto 3.32 en foto 3.33.

Foto 3.30: Stalen IPE-profiel geheel door gecorrodeerd.

Foto 3.31: Stalen IPE-profiel geheel door gecorrodeerd.

Op wand C zijn twee stalen IPE-profielen gemonteerd die ter plaatse van de voetplaat op het beton beiden volledig zijn door gecorrodeerd. Deze profielen dienen zo spoedig mogelijk te worden vervangen (ook gemeld tijdens de inspectie).

Herstellen door gecorrodeerde IPE-profielen (schade B2 en B3):

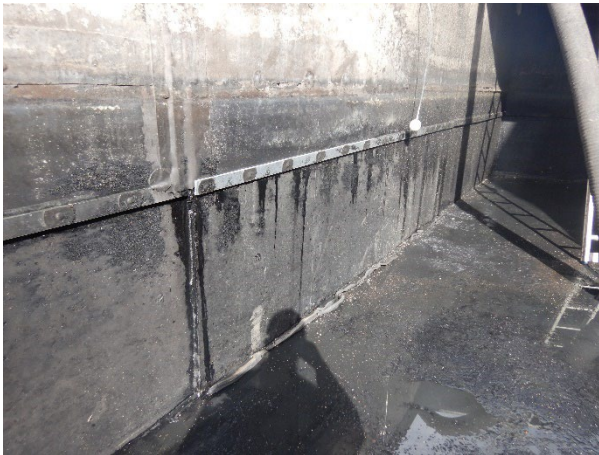
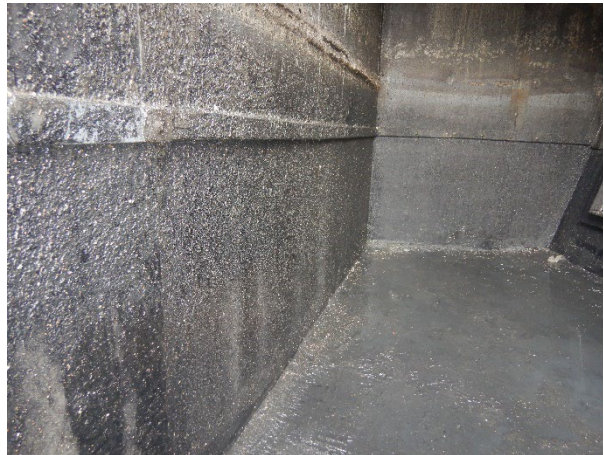
Foto 3.32: Lekkage langs knelstrips.

Foto 3.33: Lekkage langs knelstrips.

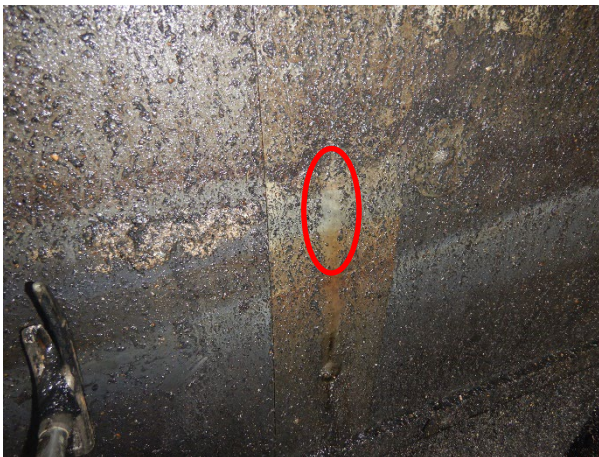
- B5. In wand D zit een scheur in de lining, lengte circa 50-60 mm. Foto 3.34.
- B6. Bij wand E lijkt bekisting tijdens stort te zijn geweken, waarbij onderzijde is dicht gedrukt met rubber profiel. Profiel zit deels los. Foto 3.35 tot en met foto 3.37.

Foto 3.34: Scheurtje in HDPE-lining.

- Herstel lining ter plaatse van schade B5.
- Verwijderen rubber profiel ter plaatse van schade B6.
- Op twee locaties verifiëren of het lekken langs de onderzijde van de lining inderdaad nog niet heeft geleid tot aantasting van het beton achter de lining. Hiertoe de lining losmaken/verwijderen over een vlak van circa 1 m² en het achterliggende betonoppervlak controleren op aantasting.

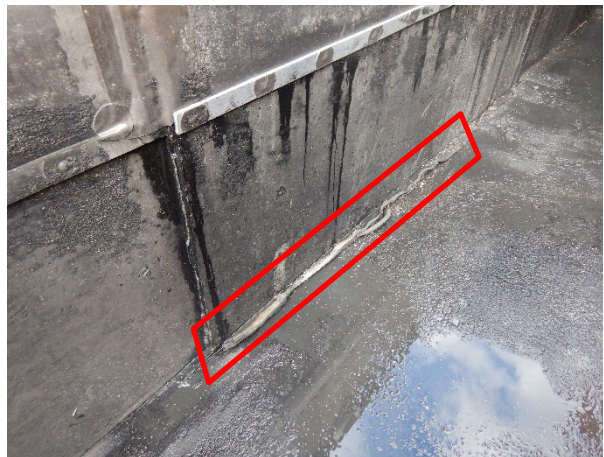
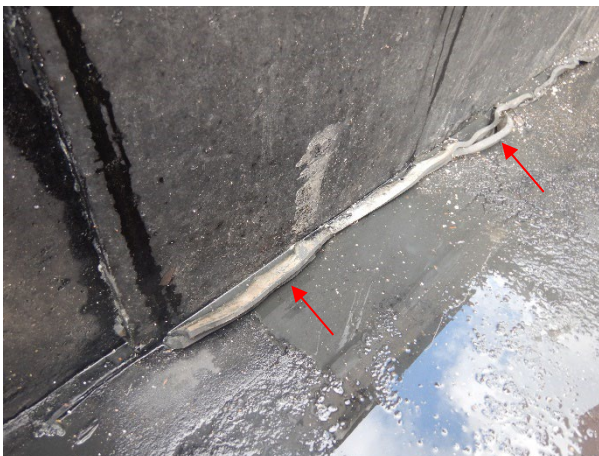
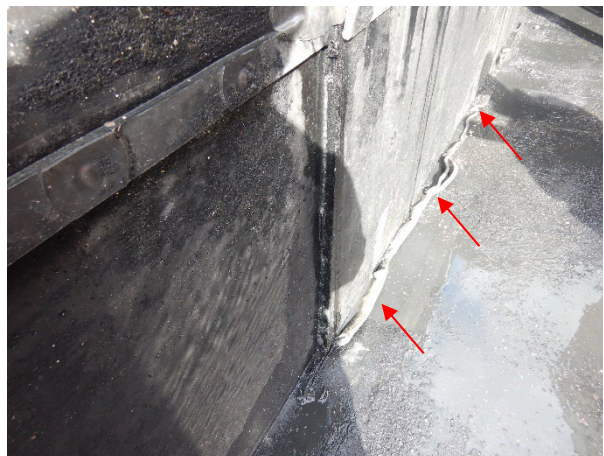
Foto 3.35: Rubberprofiel in onderzijde wand E deels los.

Foto 3.36: Rubberprofiel in onderzijde wand E deels los.

Foto 3.37: Rubberprofiel in onderzijde wand E deels los.

Het loszittende rubberprofiel aan de onderzijde van wand E kan bij verder los raken in het proces terecht komen. Aangeraden wordt dit bij een volgende gelegenheid te verwijderen.
De scheur in de lining op wand D dient te worden hersteld.

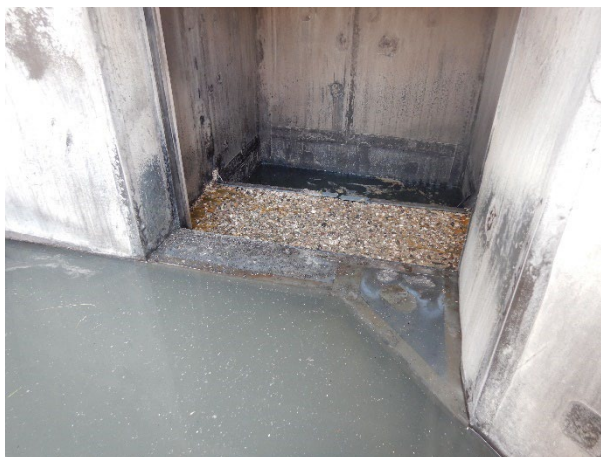
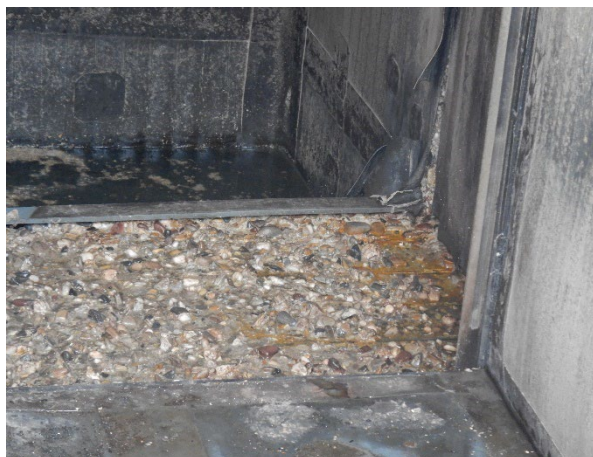
- B7. Ter plaatse van vloer b is het vloeroppervlak sterk aangetast tot circa 40-50 mm diepte, oppervlak circa 2 m². Corroderende wapening is lokaal zichtbaar in het oppervlak. Foto 3.38 en foto 3.39.

Foto 3.38: Vloeroppervlak sterk aangetast, wapening lokaal zichtbaar.

Foto 3.39: Vloeroppervlak sterk aangetast, wapening lokaal zichtbaar.

Herstellen vloeren ter plaatse van vloer b en c (schade B7 en B8):

- Aangetast beton verwijderen tot aan het goed samenhangend, niet aangetast beton. Vervolgens het beton over een extra diepte van 10 mm saneren.
- Gecorrodeerde wapening uithakken en ontroesten conform CUR-Aanbeveling 118 (uitgangspunt: carbonatatie geïnitieerde corrosie).
- Repareren van de schade met een cementgebonden mortel die voldoet aan NEN-EN 1504-3 klasse R4. Herstel volgens CUR-Aanbeveling 118, waarbij de volgende classificaties van toepassing zijn:
 - Uitvoeringsklasse RT;
 - Gevolgklasse GK2;
 - Milieuklasse XA3.
- Vervolgens de vloer voorzien van een kunstharsgebonden systeem met een laagdikte van minimaal 3 mm dat geschikt is voor toepassing in een RWZI-omgeving (impactbestendig, slijtvast, bestand tegen biogene zuuraantasting, bij voorkeur taai-elastisch).

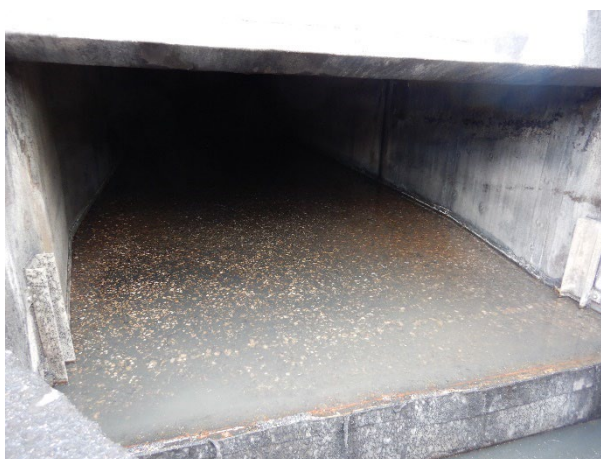
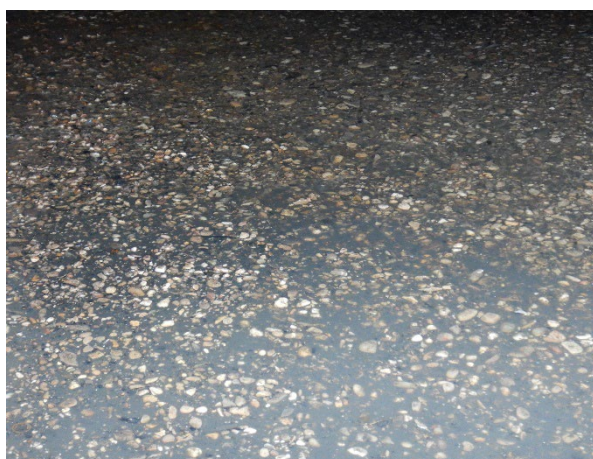
- B8. Ter plaatse van vloer c is het vloeroppervlak sterk aangetast tot circa 30-40 mm diepte, oppervlak circa 40 m². Corroderende wapening is lokaal zichtbaar in het oppervlak. Foto 3.40 en foto 3.41.

Foto 3.40: Vloeroppervlak sterk aangetast, wapening lokaal zichtbaar.

Foto 3.41: Vloeroppervlak sterk aangetast, wapening lokaal zichtbaar.

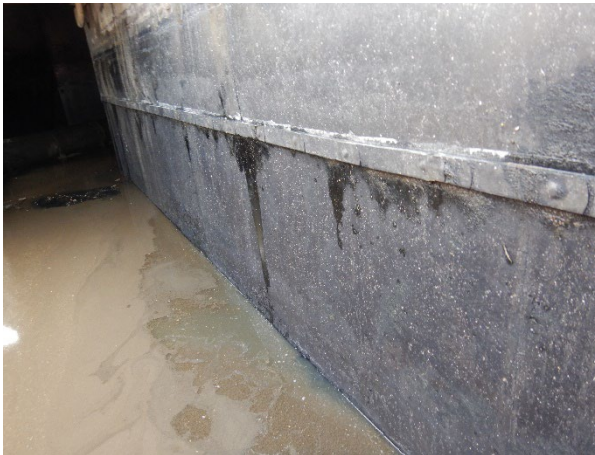
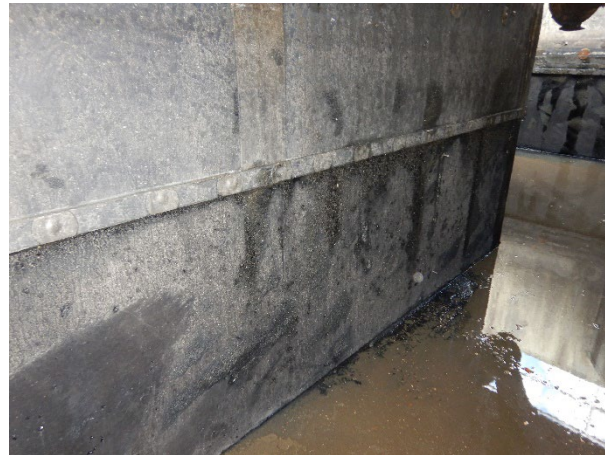
- B2. De lining op de wanden is aan de onderzijde door middel van knelstrips bevestigd op de wanden. Deze aansluiting is niet waterdicht, rioolwater zit achter de lining. Figuur 3.45 en figuur 3.46.

Figuur 3.45: Onderzijde knelstrips sluiten niet waterdicht af.

Figuur 3.46: Onderzijde knelstrips sluiten niet waterdicht af.

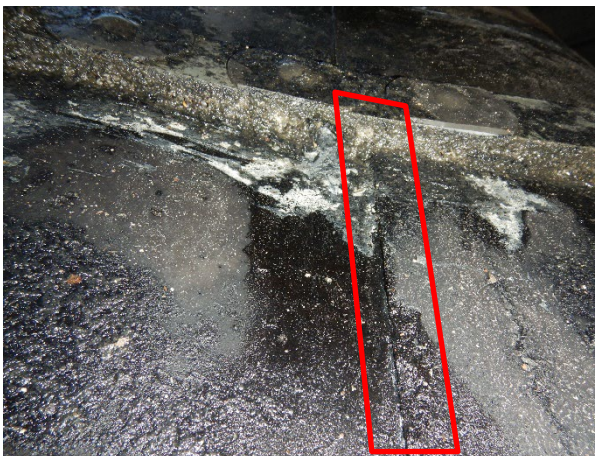
- B3. Ter plaatse van wand H is de wand niet vlak door ongelijke bekistingsnaden. Hierdoor kan de knelstrip niet goed aansluiten. Foto 3.47.
- B4. Op diverse locaties is sprake van lekkages langs de bevestigingsringen van de lining. Foto 3.48.

Foto 3.47: Knelstrip kan niet goed aansluiten door het niet vlakke deel in betonoppervlak

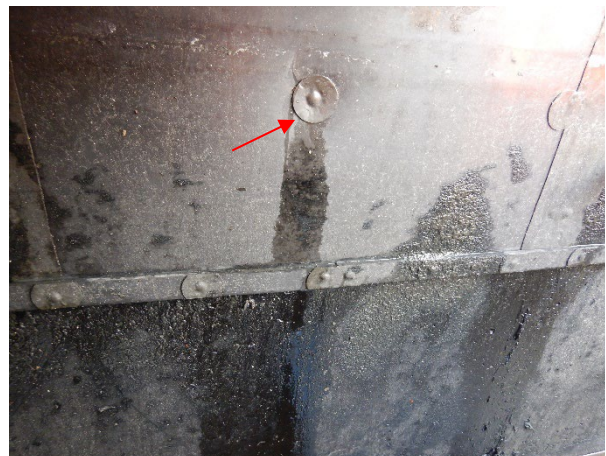
Foto 3.48: Lekkage langs afdekking bevestigingsring.

- Lokaal herstel van lining ter plaatse van schades B4 en B5.
- Nader onderzoek naar detaillering bevestiging lantaarnpaal ter bepaling herstelmethode (schade B6). Dit onderzoek kan achterwege blijven als gekozen wordt voor volgend alternatief.
 - Eventueel lantaarnpaal circa 0,5 m verplaatsen en in betonwand/-constructie verankeren met behulp van chemische ankers (lengte en Ø ankers te bepalen door constructeur).
Gecorrodeerde voetplaat integraal verwijderen en plaats van verwijdering aanhalen met cementgebonden reparatiemortel. Daarna HDPE-lining herstellen.
- Op twee locaties verifiëren of het lekken langs de onderzijde van de lining inderdaad nog niet heeft geleid tot aantasting van het beton achter de lining. Hiertoe de lining losmaken/verwijderen over een vlak van circa 1 m² en het achterliggende betonoppervlak controleren op aantasting.

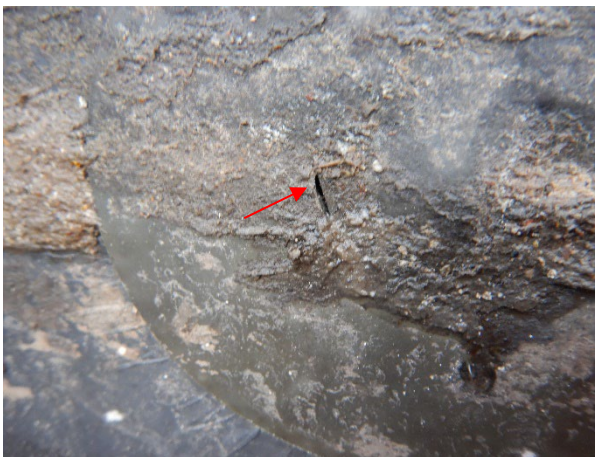
- B5. Lining beschadigd ter plaatse van bevestigingsring. Foto 3.49.
- B6. Op de bovenzijde van wand D is HDPE-lining gescheurd/los door corrosie van voetplaat lantaarn. Foto 3.50 tot en met foto 3.52.

Foto 3.49: Beschadiging in afdekking bevestigingsring.

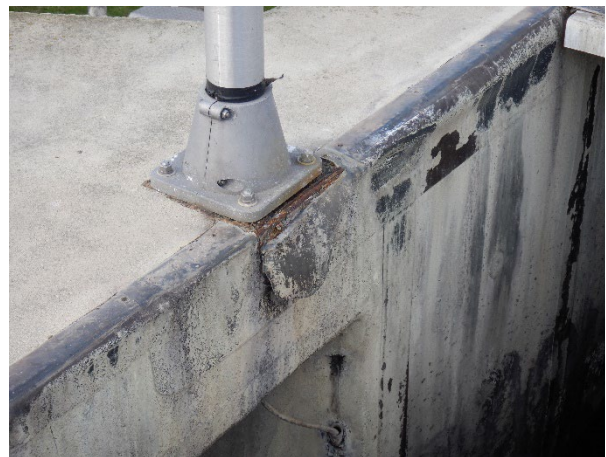
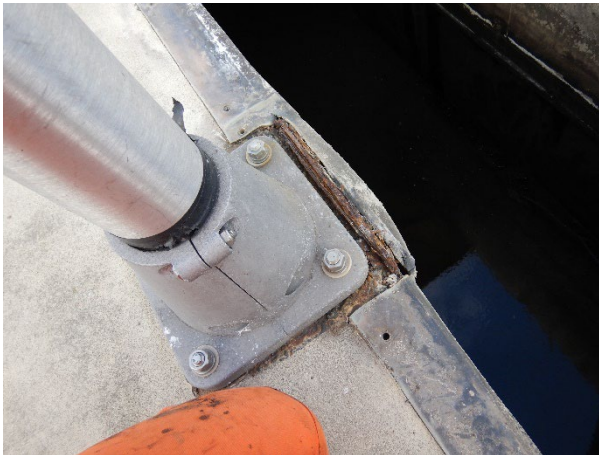
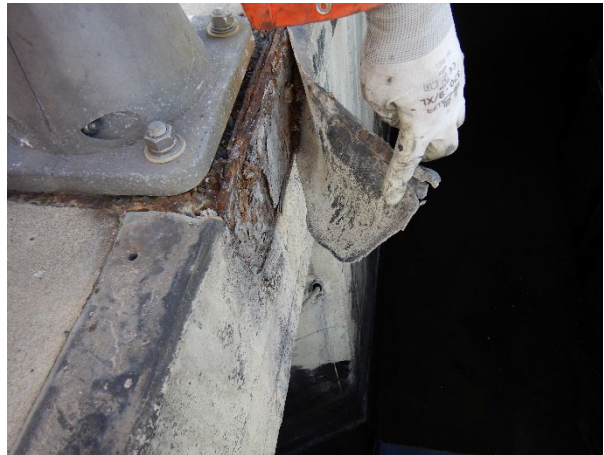
Foto 3.50: Lining los/gescheurd door corrosie voetplaat.

Foto 3.51: Lining los/gescheurd door corrosie voetplaat.

Foto 3.52: Lining los/gescheurd door corrosie voetplaat.

Ter plaatse van de gecorrodeerde voetplaat van de lantaarnpaal dient de detaillering van de bevestiging van de lantaarnpaal nader te worden onderzocht. Het ontroesten van de voetplaat en herstellen van de lining heeft weinig zin al de oorzaak van de corrosie niet wordt weg genomen.

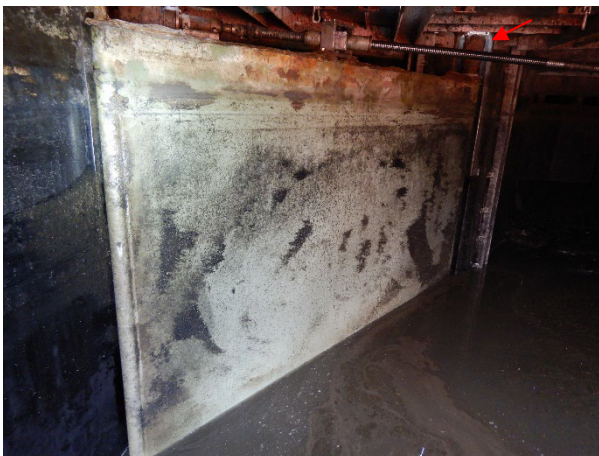
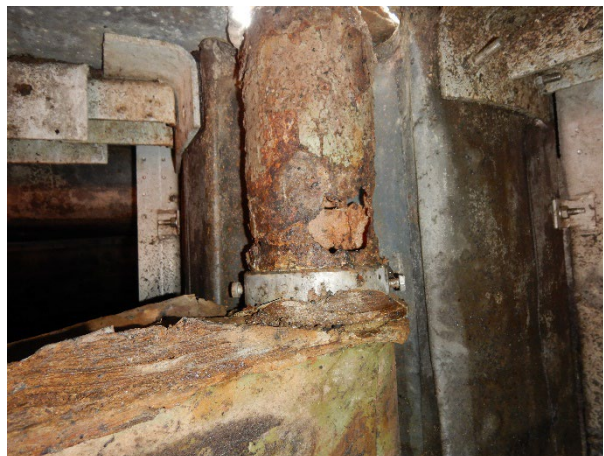
- B7. Het scharnierpunt van de draaibare afsluitklep is geheel door gecorrodeerd. Foto 3.53 en foto 3.54.

Foto 3.53: Scharnierpunt geheel door gecorrodeerd.

Foto 3.54: Scharnierpunt geheel door gecorrodeerd, detailfoto.

Aan de zijde van de zandvangers 1 en 2 bevindt zich een draaibare afsluitklep. Het scharnierpunt van deze klep is lokaal geheel door gecorrodeerd en dient zo snel mogelijk te worden hersteld (ook gemeld tijdens de inspectie).

5.3.1 Herstel scharnierpunt (schade B7, binnen 1 jaar)
