Inspectierapportage

Projectnr. P2024100023

Projectomschr. Renovatie loopdekken De Terp

Plaatsnaam Capelle aan den IJssel

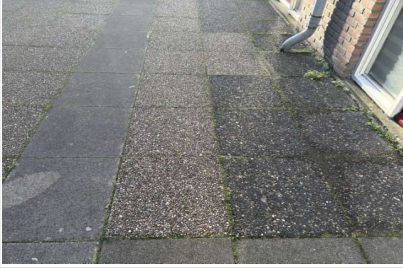
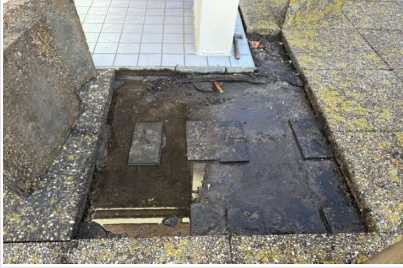
12B	Insnijding thv Hoendiep. Dakbedekkingsconstructie zwaar vervuild.

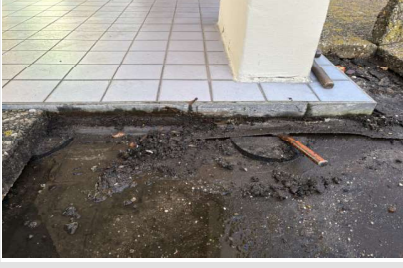
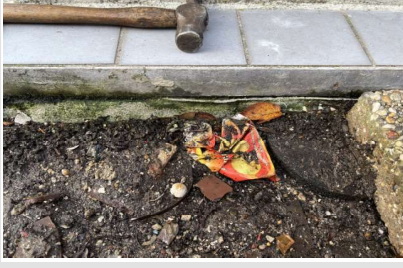
13B	Thv het opgaand randwerk is plaatselijk een Triflex? mat geplaatst. Deze zit los en heeft geen werking.

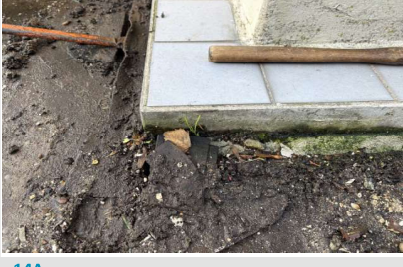
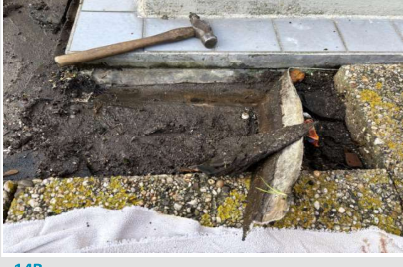
13B
14	Opbouw en conditie constructie		
14A	Doordat het bedekkingspakket incl. de afwerking van de tegels zwaar vervuild is de afvoer van regenwater nihil.

14B	Een strook van de mat die geheel los zat tegen de opstand aan.

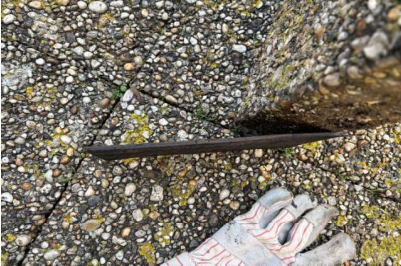
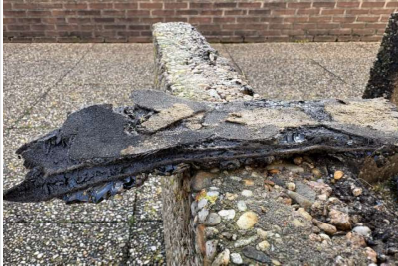
Projectnr.	P2024100023	Projectomschrijving	Renovatie loopdekken De Terp
15	Opbouw en conditie constructie		
15A	Stuk van de bitumen toplaag (gemodificeerde gebitumineerde APP)

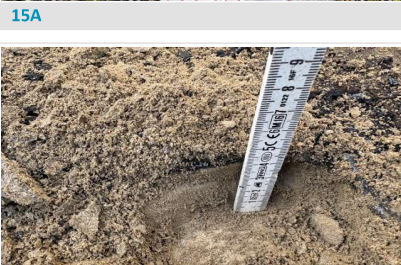
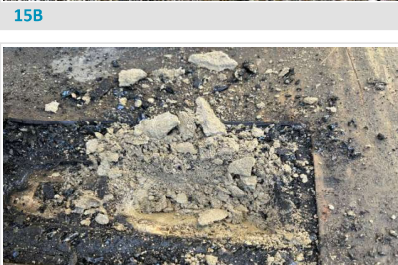
15B	Bitumen onderlagen (3 lagen)

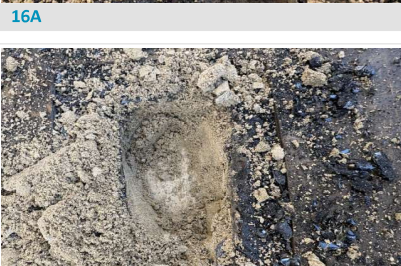
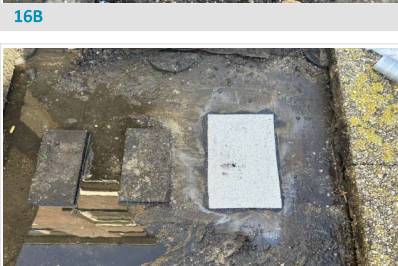
16	Opbouw en conditie constructie		
16A	Op deze locatie was de dikte van de zandcementafschotlaag ca. 40mm.

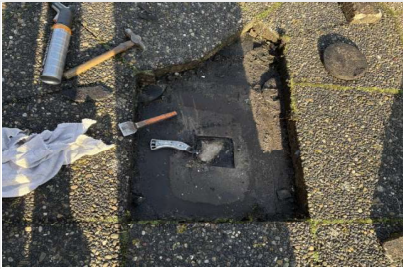
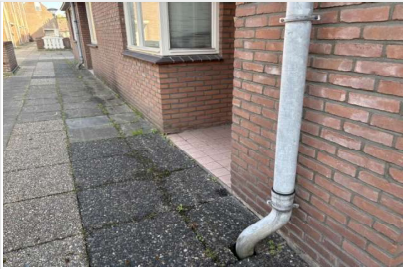
20A	20B
21	Opbouw en conditie constructie		
21A			
21B

Projectnr.	P2024100023	Projectomschrijving	Renovatie loopdekken De Terp
20	Opbouw en conditie constructie		
20A	Beton was nat.		
20B	Eénzijdig afschot, aan 1-zijde van het loopdek wateren HWA's af op de tegels, aan de andere zijde zijn sparingen gemaakt en loopt het via afvoerbuizen door het betonnen loopdek.

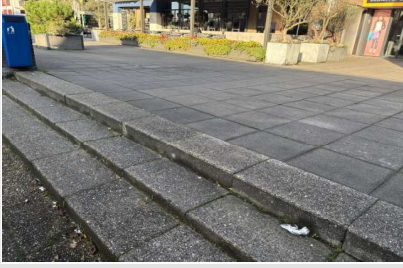
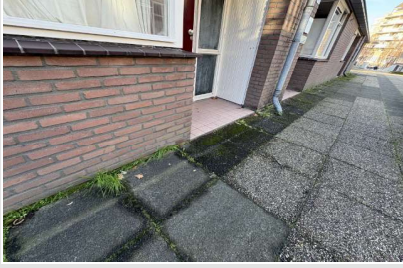
23A	23B
24	Opgaand randwerk loopdek		
24A	Er zijn verschillende detailleringen mbt het opgaand randwerk van het loopdek. Veelal is de opstandhoogte niet voldoende en/of is de conditie van de opstand slecht.

24A	24B
24B	Te lage opstanden, zie vochtplekken en aangroei tegen gevel.

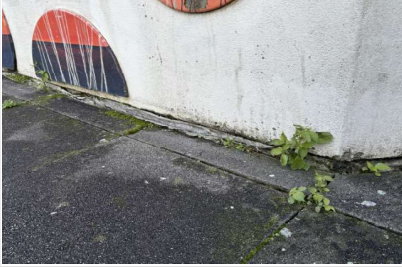
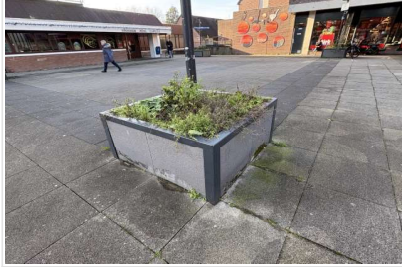
27B	Opgaand randwerk bij aansluitingen bij entrees winkels (staalprofiel)	27A	27B
28			
28A	Opgaand randwerk bij loodslabben/beton.

28B	Plantenbakken, deze staan los op de bedekking maar er zijn wel electrapunten die ingewerkt dienen te worden.	28A	28B
29			
29A	Opgaand randwerk onder knelstrip thv beton.

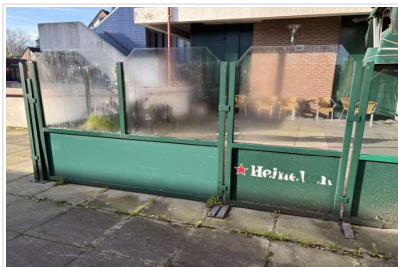
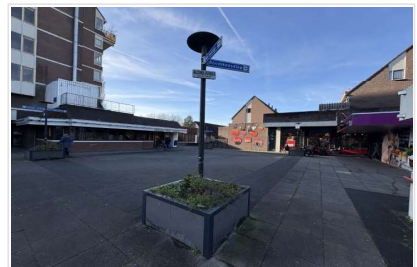
Rekening houden met meerdere electra leidingwerk door de betonnen onderconstructie.

Andere obstakels zoals scheidingswanden van het café dienen te worden verwijderd.
