Dakfoto's

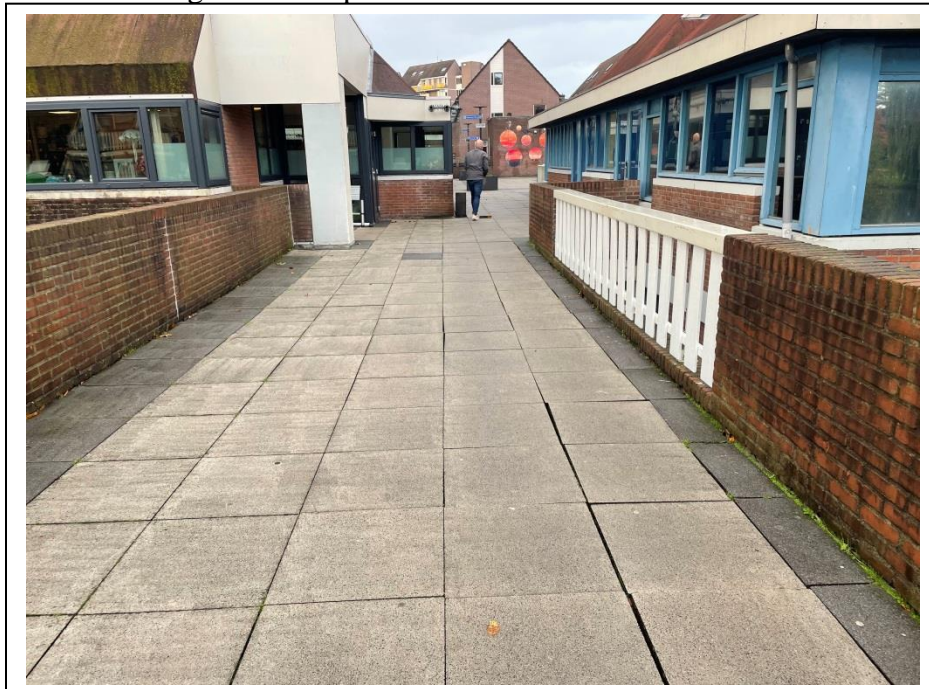
1. Overzicht gedeelte loopdek.

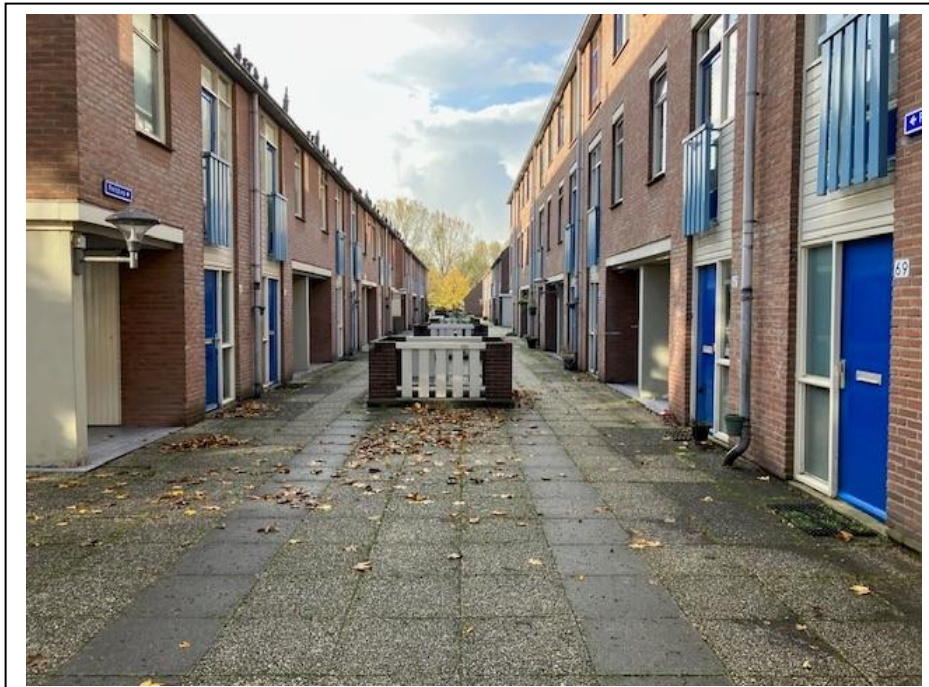
2. Overzicht gedeelte loopdek tussen woningen, tegels geheel opgesloten.

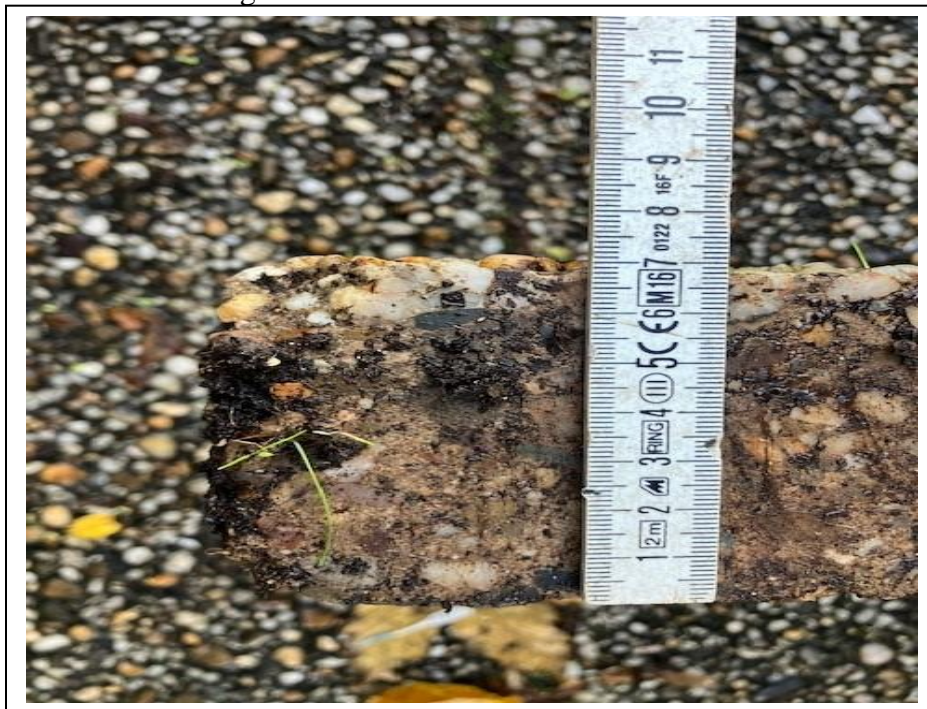
3. Dikte van de tegels.

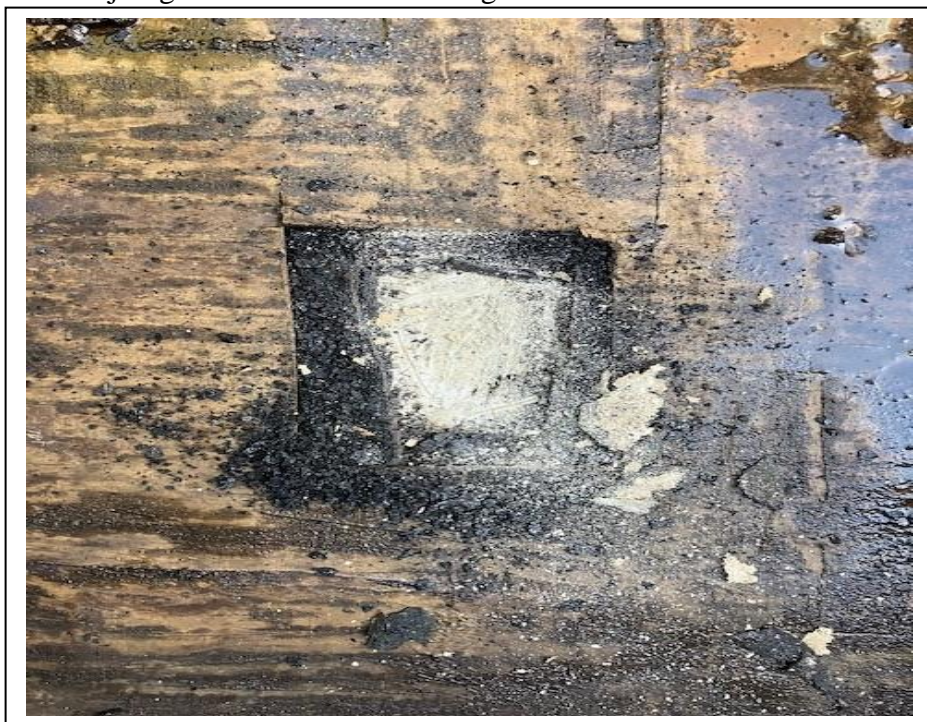
4. Insnijding bestaande dakbedekkingsconstructie.

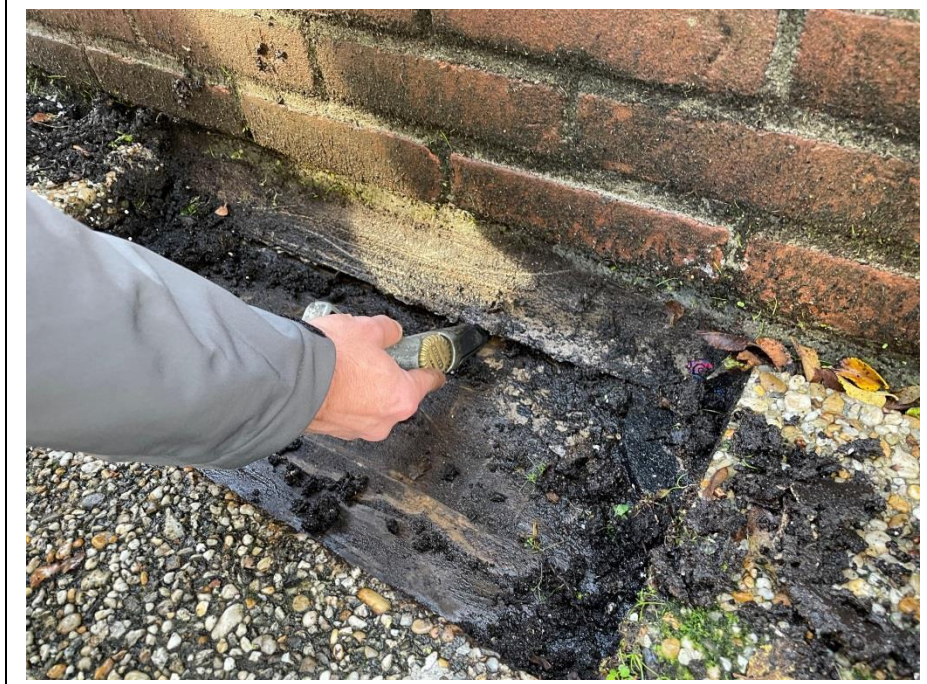
5. Opgaand werk onder lood voorzien van een coating / conserveringslaag.

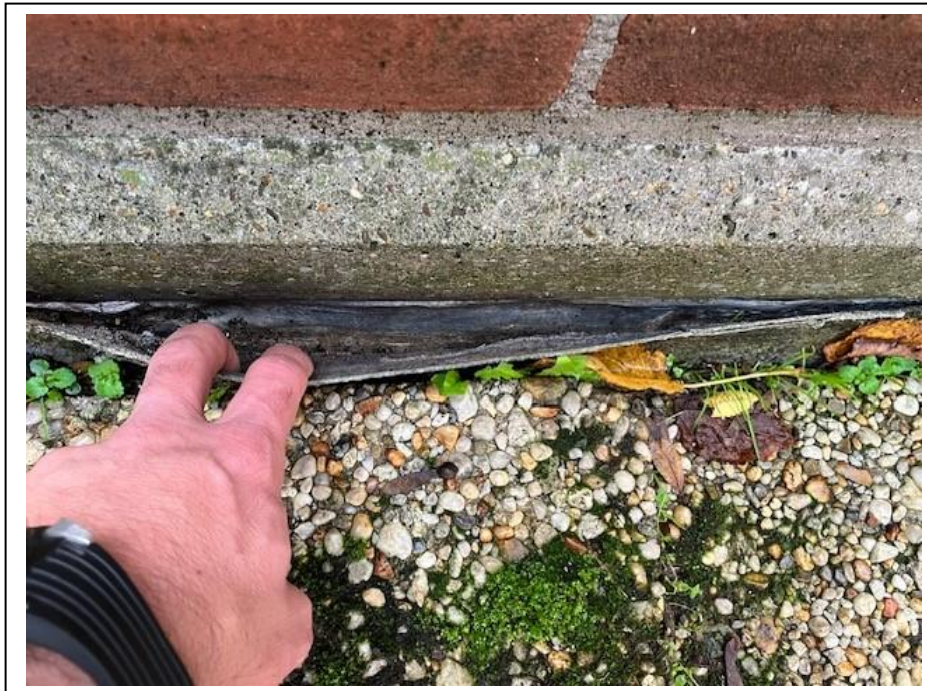
6. Coating / conserveringslaag op loden slabben laat plaatselijk los.

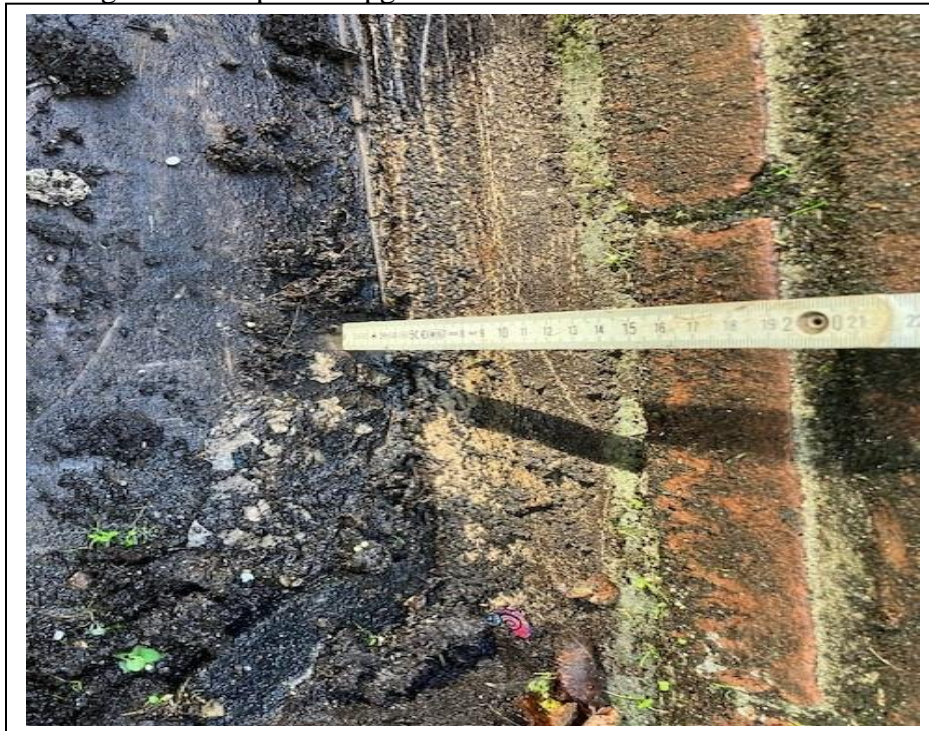
7. Hoogte van de opstand opgaand werk onder lood metselwerk borstwering.

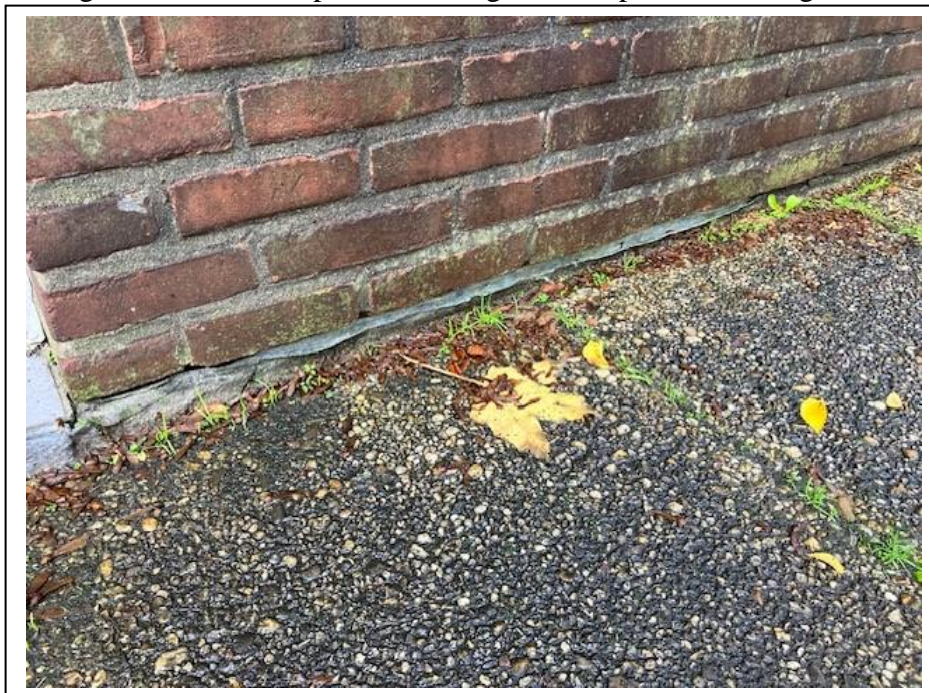
8. Tegels sluiten lood op, veel vochtige – natte plekken in de gevels.

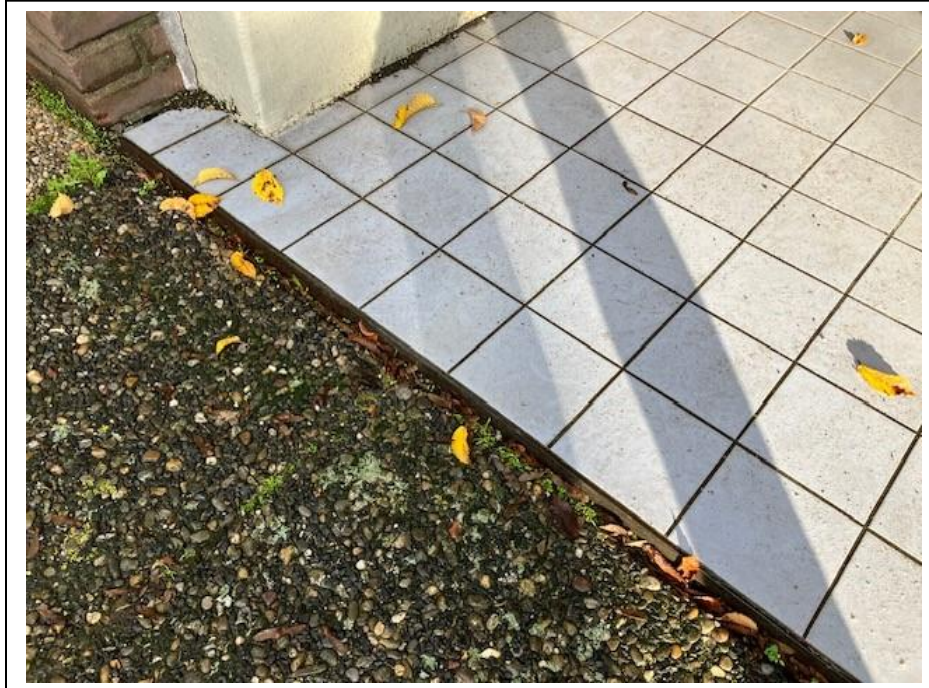
9. Aansluiting met stalen profiel ter plaatse van entree woning.

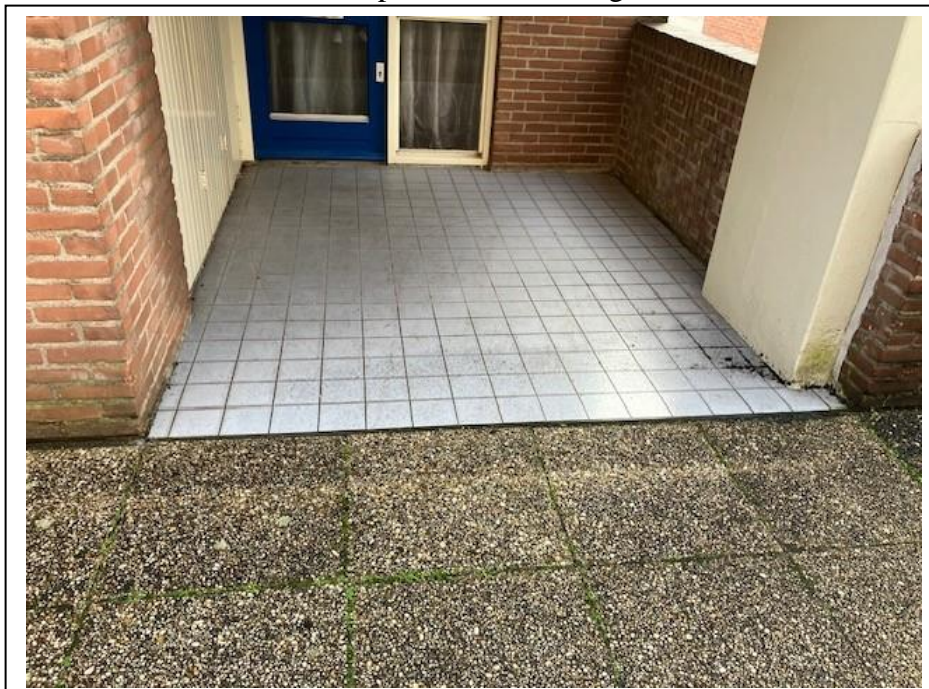
10. Overzicht van entree ter plaatse van woning.

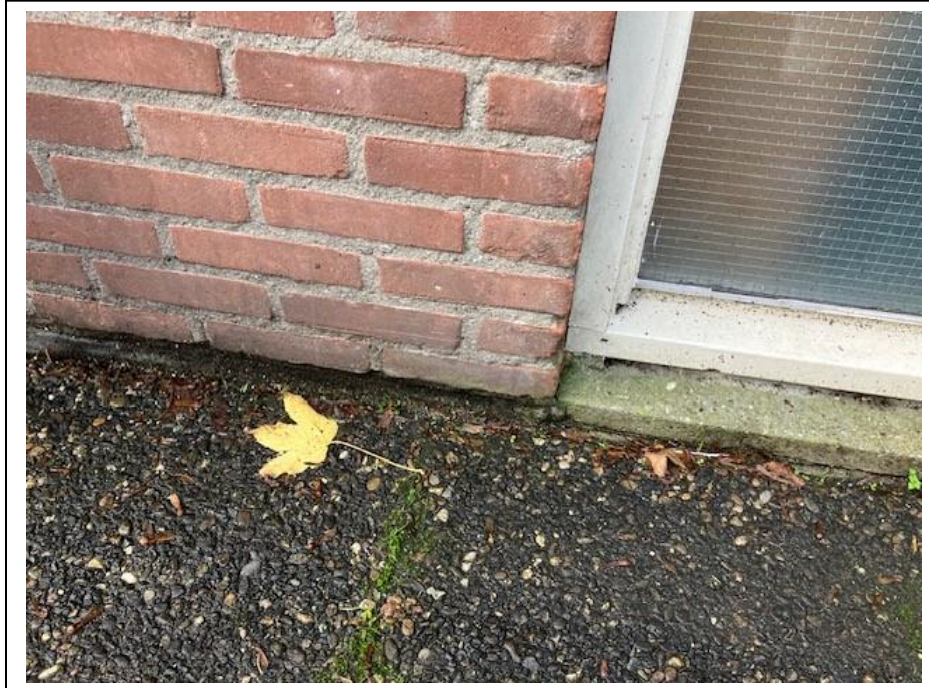
11. Tegels boven lood ter plaatse van entree woning.

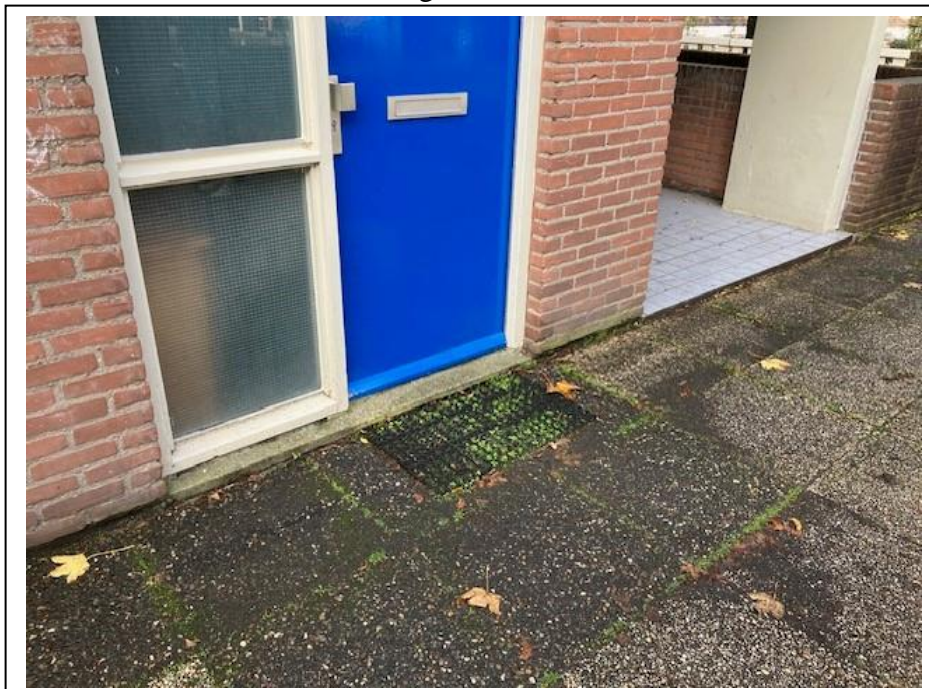
12. Zichtbaar is het vocht in de gevel.

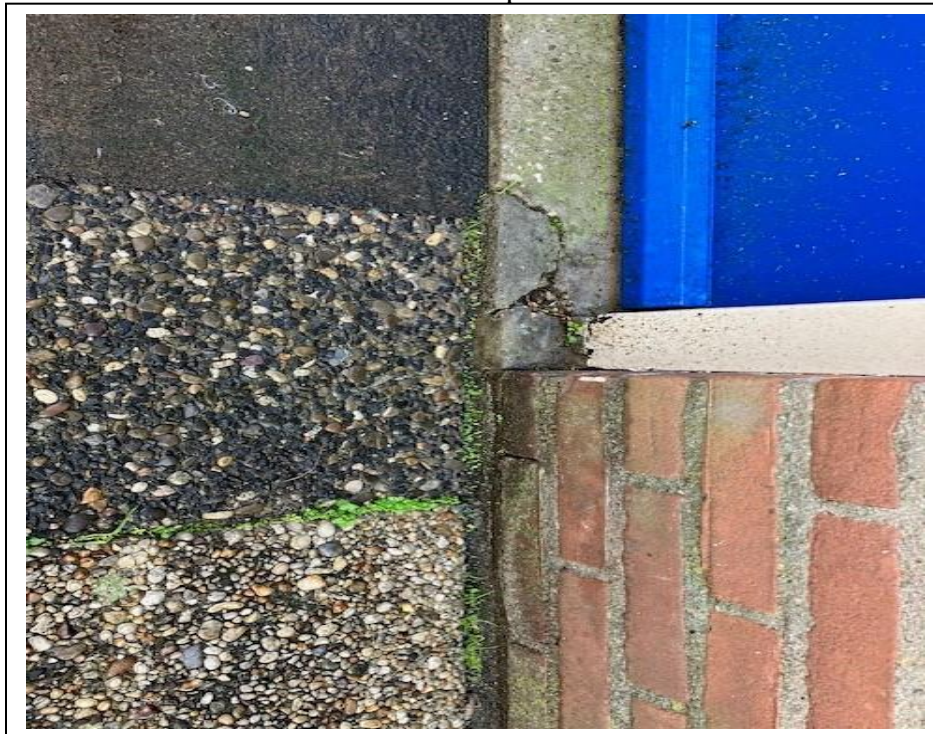
13. Voorbeeld van schade aan deurdorpel.

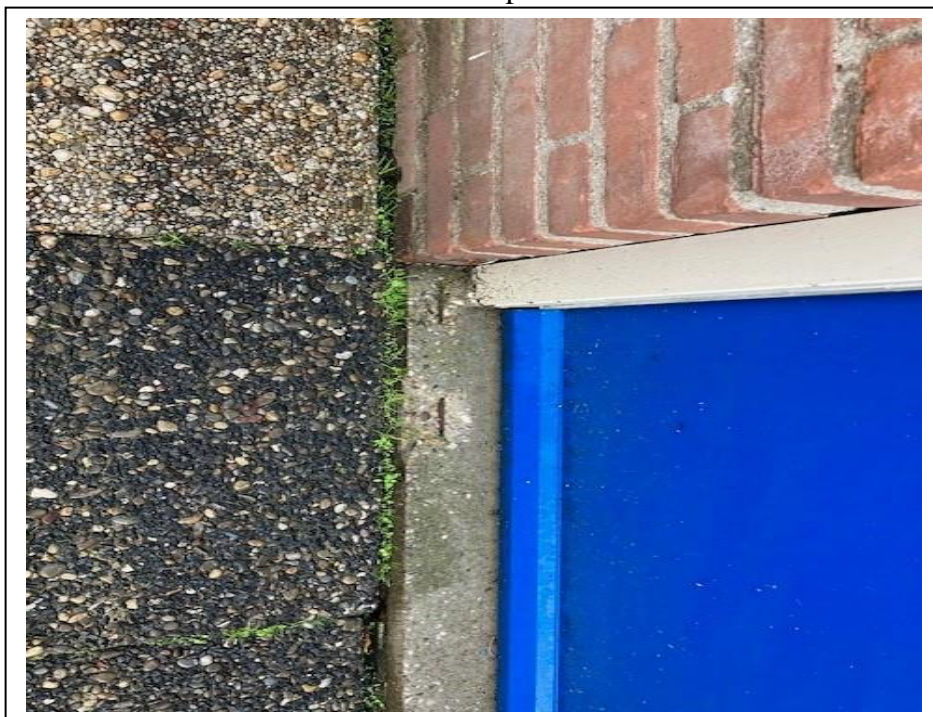
14. Voorbeeld van schade aan deurdorpel.

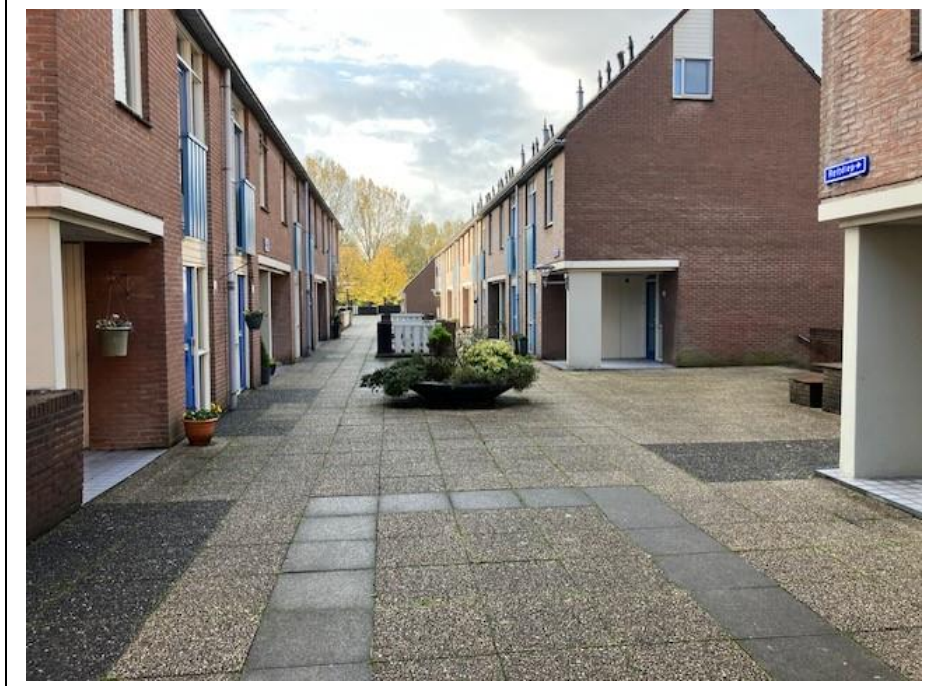
15. Overzicht gedeelte loopdek tussen de woningen, tegels in geheel opgesloten.

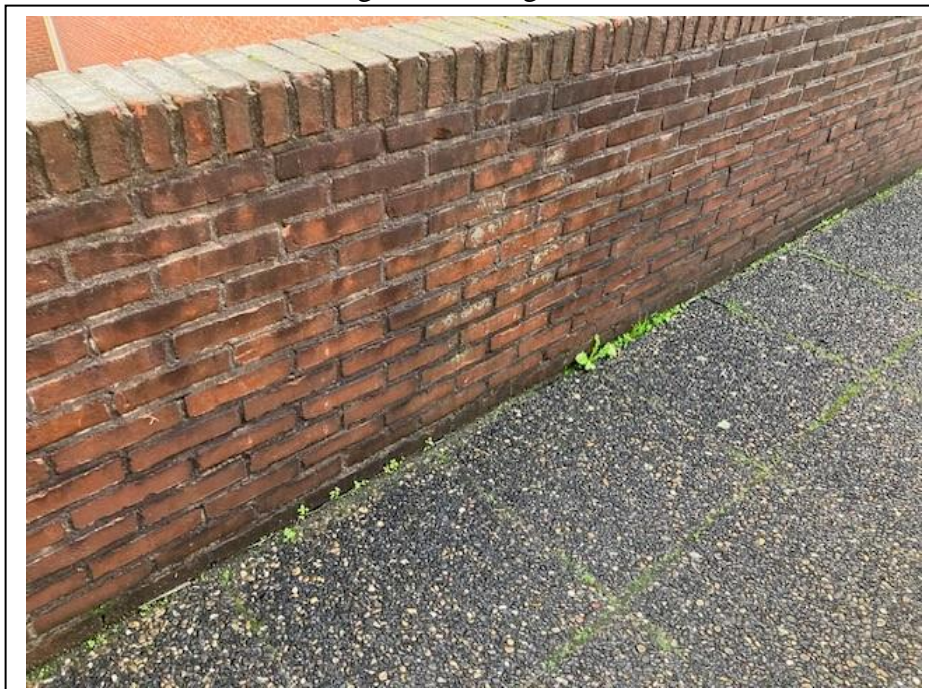
16. Metselwerk borstwering zeer vochtig tot nat.

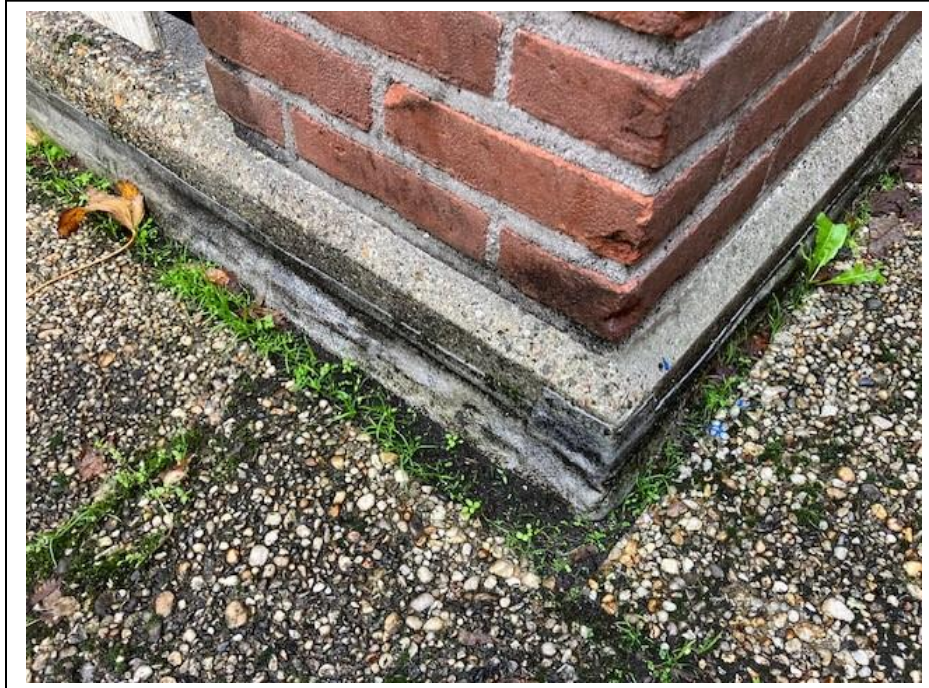
17. Conservering van lood over lood en opstand aangebracht.

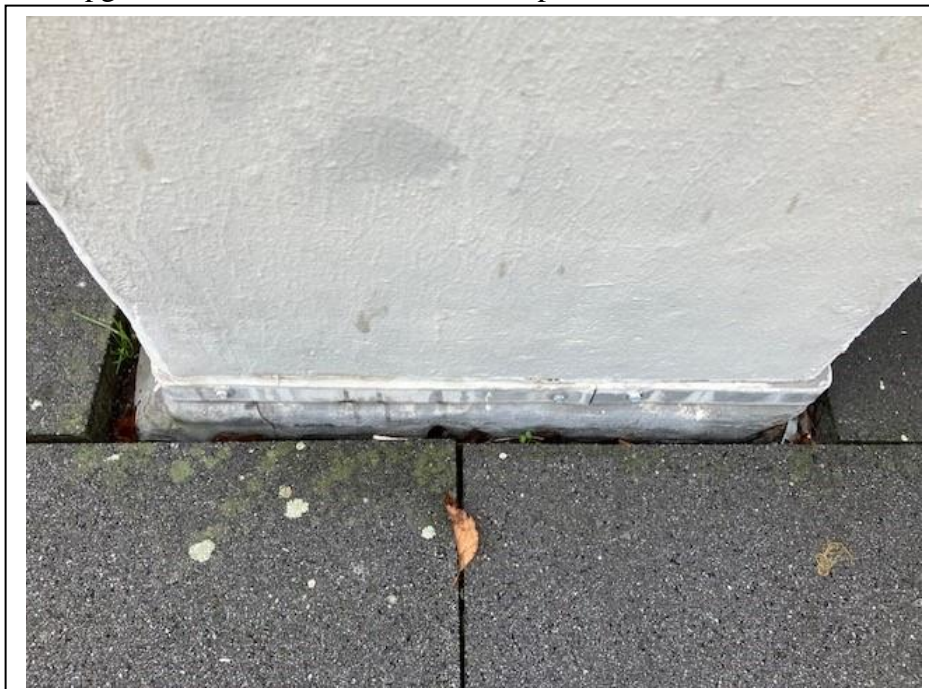
18. Opgaand werk onder lood en knelstrip.
