ASBESTINVENTARISATIE TYPE A
CONFORM SC 540
RPS / AAI 11.2356-14.2
B.S. De Straethof Pastoor Maasstraat te Mill

Asbestinventarisatie type A
B.S. De Straethof
Pastoor Maasstraat 2 te Mill
Rapportage datum: 21 maart 2012

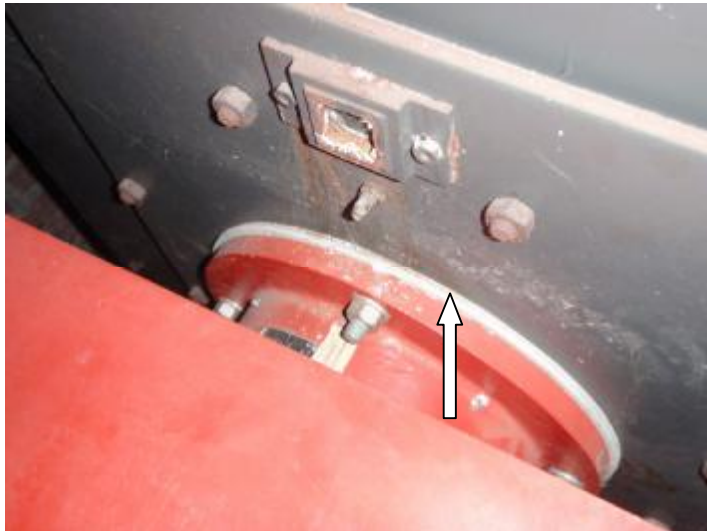
Fotonummer: 1

Bronnummer	B01
Bron	Pakkingmateriaal
Locatie	Tussen aansluiting aan de C.V. ketel
Verdieping	Kelder
Monsterreferentie	M1
Asbestsoort(en)	Chrysotiel
Percentages (%)	30 - 60
Hoeveelheid	1 Stuks
Bevestigingsmethode	Geklemd
Binding	Niet hechtgebonden
Verwijderingmethode	Containment
Risicoklasse	2
Conclusies en / of aanbevelingen	Geen bijzonderheden

Risicoklasse handeling	2
Protocol handeling	SC-530, risicoklasse 2
Risicoklasse eindcontrole	2
Protocol eindcontrole	NEN 2990

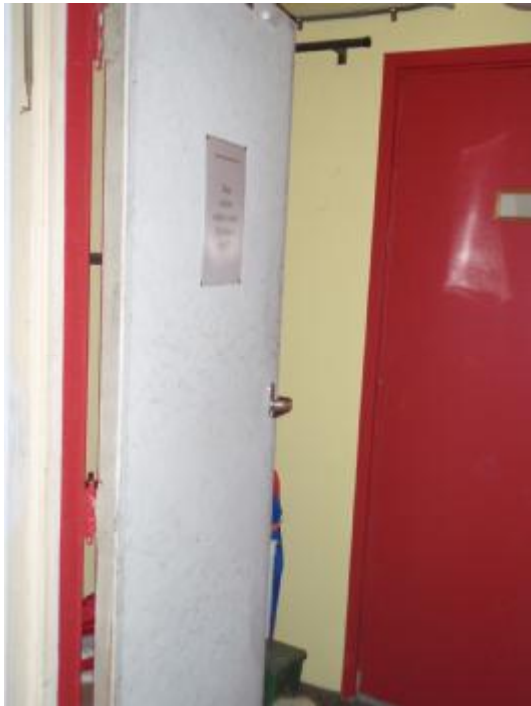
Fotonummer: 2

Bronnummer	B02
Bron	Plaatmateriaal
Locatie	Tegen de deur van de C.V. ruimte
Verdieping	Kelder
Monsterreferentie	M2
Asbestsoort(en)	Amosiet en Chrysotiel
Percentages (%)	5 - 10 en 2 - 5
Hoeveelheid	Circa 2 m ²
Bevestigingsmethode	Geschroefd
Binding	Niet hechtgebonden
Verwijderingmethode	In zijn geheel dubbel verpakken en afvoeren
Risicoklasse	1
Conclusies en / of aanbevelingen	Risico op beschadiging / preventief verwijderen

- Het betreft een gecontroleerde verwijdering zonder breuk of incidentele breuk.
- De toepassing (materiaal, object, constructie, installatie) wordt als geheel verwijderd waarbij geen bewerkingen aan het asbesthoudende materiaal nodig zijn.
- Tijdens de sanering worden bronmaatregelen gebruikt: (punt)afzuiging / bevochtigen of gebruik van een glovebag.

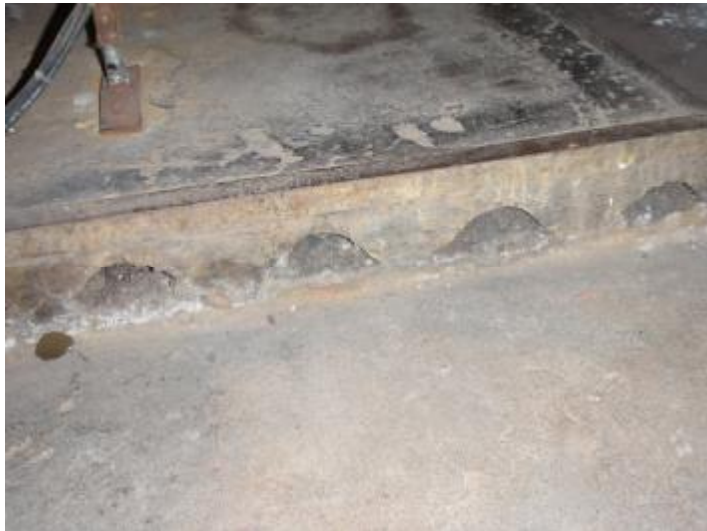
Fotonummer: 3

Bronnummer	B03
Bron	Golfplaat
Locatie	In opstort onder de C.V ketel
Verdieping	Kelder
Monsterreferentie	M3
Asbestsoort(en)	Chrysotiel en Crocidoliet
Percentages (%)	10 - 15 en 5 - 10
Hoeveelheid	Circa 2 m ²
Bevestigingsmethode	Ingestort
Binding	Hechtgebonden
Verwijderingmethode	Containment
Risicoklasse	2
Conclusies en / of aanbevelingen	Geen bijzonderheden

Voer het plaatmateriaal zonder breken af als asbesthoudend afval.

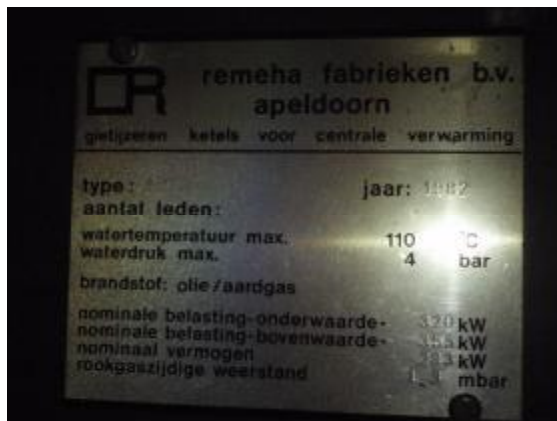
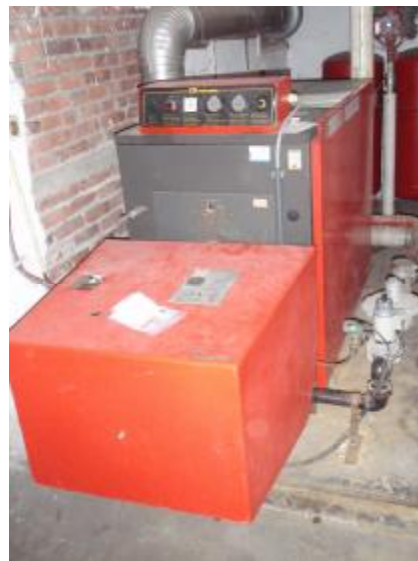
Fotonummer: 4 en 5

Bronnummer	B04
Bron	C.V. - Ketel
Locatie	In de C.V. ruimte
Verdieping	Kelder
Monsterreferentie	V1
Asbestsoort(en)	Asbestverdacht
Percentages (%)	Niet vastgesteld
Hoeveelheid	1 stuks
Bevestigingsmethode	Niet bekend
Binding	Niet hechtgebonden
Verwijderingmethode	Containment
Risicoklasse	3
Conclusies en / of aanbevelingen	Gezien de grootte en de aanwezigheid van B01 wordt geadviseerd de C.V. ketel in containment te demonteren.

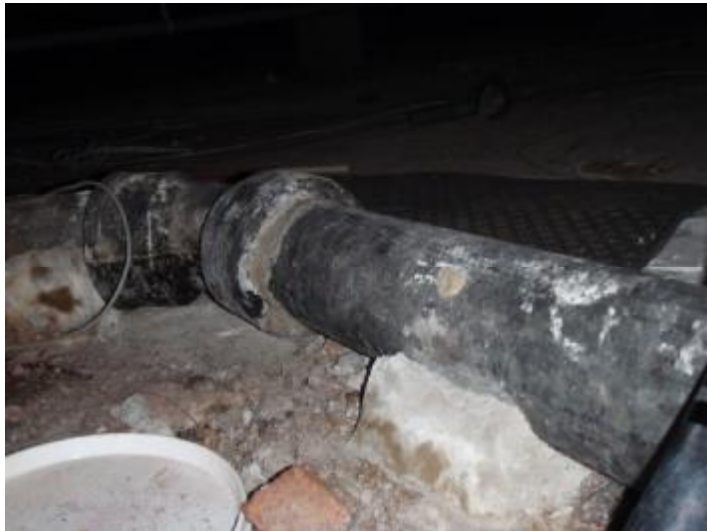
Fotonummer: 6

Bronnummer	B05
Bron	Buismateriaal
Locatie	Riolering in de kruipruimte
Verdieping	Kelder / kruipruimte
Monsterreferentie	M4
Asbestsoort(en)	Chrysotiel en Crocidoliet
Percentages (%)	10 - 15 en 2 - 5
Hoeveelheid	Niet vastgesteld
Bevestigingsmethode	Ingemetseld
Binding	Hechtgebonden
Verwijderingmethode	Containment
Risicoklasse	2
Conclusies en / of aanbevelingen	Zonder betreden van de kruipruimte is exacte lengte en verloop niet te bepalen

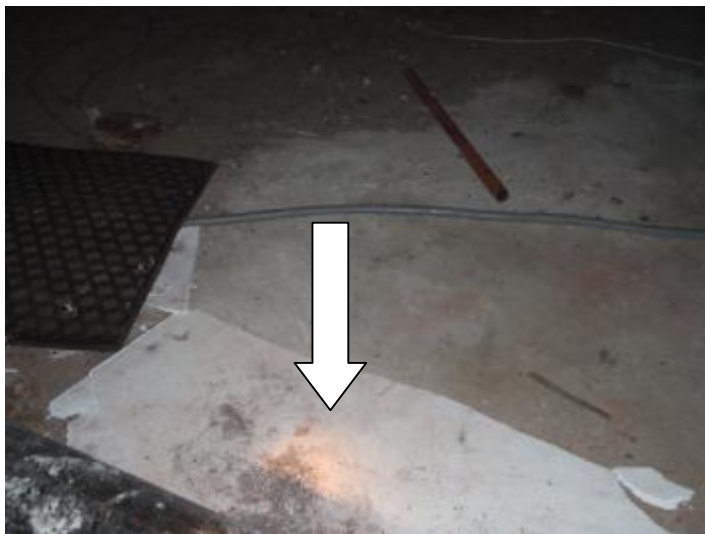
Fotonummer: 7

Bronnummer	B06
Bron	Plaatmateriaal
Locatie	Voormalig luik los in de kruipruimte
Verdieping	Kelder / kruipruimte
Monsterreferentie	M5
Asbestsoort(en)	Amosiet en Chrysotiel
Percentages (%)	10 - 15 en 0,1 - 2
Hoeveelheid	Circa 1 m ²
Bevestigingsmethode	Losliggend
Binding	Niet hechtgebonden
Verwijderingmethode	Containment
Risicoklasse	2
Conclusies en / of aanbevelingen	<i>Tijdens het onderzoek is de kruipruimte alleen vanaf het luik geïnspecteerd. Geadviseerd wordt om de kruipruimte niet meer te betreden zonder asbestgerelateerde beschermingsmiddelen</i>

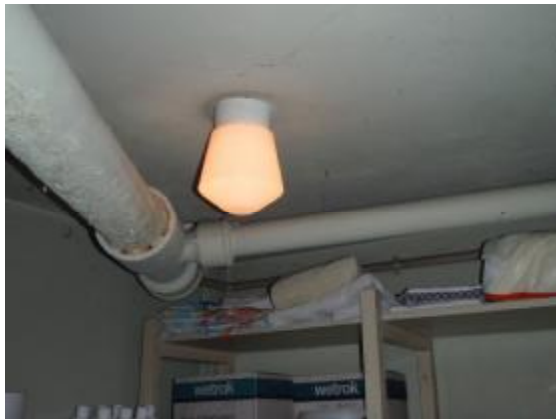
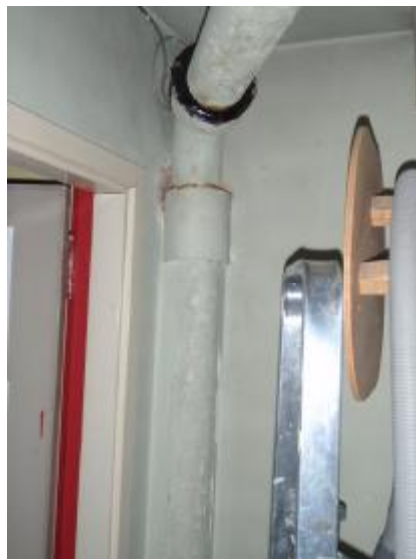
Fotonummer: 8 en 9

Bronnummer	B07
Bron	Buismateriaal
Locatie	Riolering in de berging van de huishoudelijke dienst
Verdieping	Tussenverdieping
Monsterreferentie	M4
Asbestsoort(en)	Chrysotiel en Crocidoliet
Percentages (%)	10 - 15 en 2 - 5
Hoeveelheid	Circa 5 m ¹ zichtbaar
Bevestigingsmethode	Ingemetseld
Binding	Hechtgebonden
Verwijderingmethode	Containment
Risicoklasse	2
Conclusies en / of aanbevelingen	Het verdere verloop is zonder grof destructief onderzoek niet te bepalen.

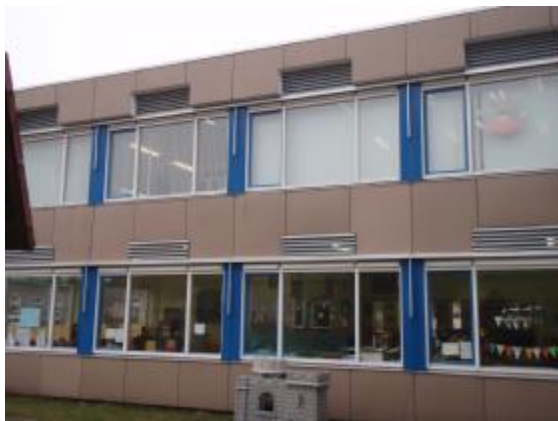
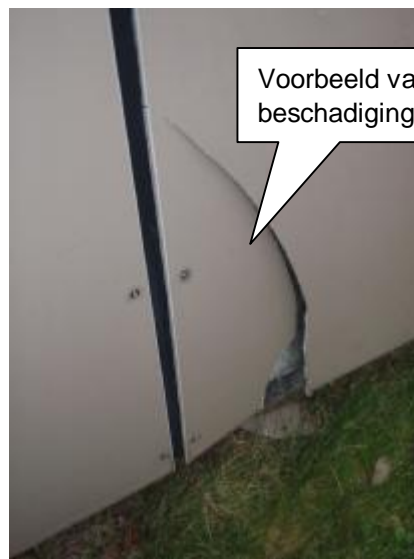
Fotonummer: 10 en 11

Bronnummer	B08
Bron	Plaatmateriaal
Locatie	Panelen in de kozijnen in de gevel
Verdieping	Begane grond en 1 ^e verdieping
Monsterreferentie	M6
Asbestsoort(en)	Chrysotiel
Percentages (%)	10 - 15
Hoeveelheid	Circa 260 m ²
Bevestigingsmethode	Geschroefd
Binding	Hechtgebonden
Verwijderingsmethode	Openluchtsanering
Risicoklasse	2
Conclusies en / of aanbevelingen	Enkele panelen zijn beschadigd. Geadviseerd word om de toepassing op korte termijn te laten saneren.

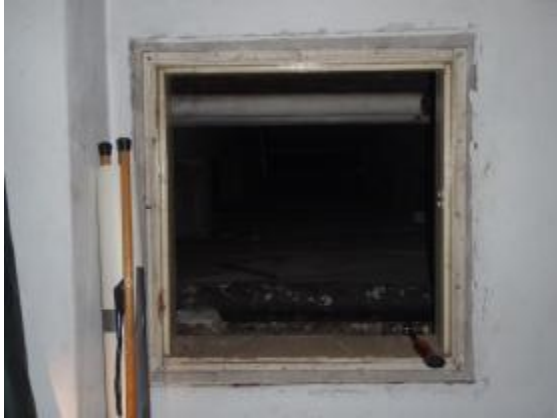
Locatie	Verwachte bron	Aanvullend onderzoek type A	Reden niet geïnventariseerd	Foto nr. (bijlage 4)
Kruipruimte	Buismateriaal	Ja	Aanwezigheid asbestbesmetting	1

Foto 1: De kruipruimte is niet betreden en alleen vanaf het luik onderzocht.

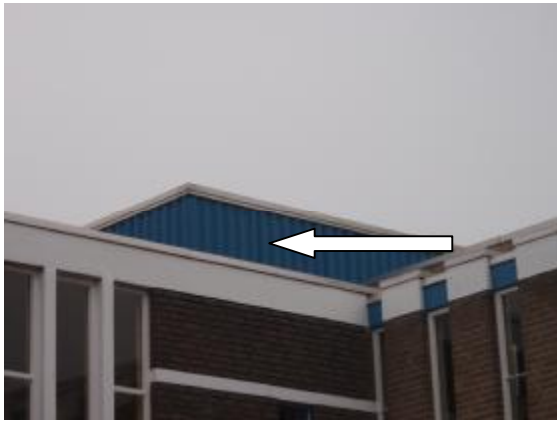
Omschrijving	Verwachte bron	Aanvullend onderzoek type B	Foto nr. (bijlage 4)
Dak	Golfplaten	Ja	2
Achter of in vaste plafondconstructies	Plaatmateriaal	Ja	----
Buitengevel	Plaatmateriaal	Ja	----
In gemetseld kanaal	Buismateriaal	Ja	----
Schachten	Buismateriaal	Ja	----
Achter of in vaste vloerconstructies	Bitumen	Ja	----

Foto 2: Het dak is in verband met hoogte niet onderzocht. Hier zijn mogelijk golfplaten aanwezig.
