**PROVINCIE FLEVOLAND**

***Rapportage  
instandhoudingsinspectie  
drie kunstwerken***

| Versie | Datum | Documentnr. | Status | Opgesteld door: Niek van der Woude |
| 3.0 | 02-10-2023 | Lls.304-011 | Definitief | Gecontroleerd door: Marijn Blom |

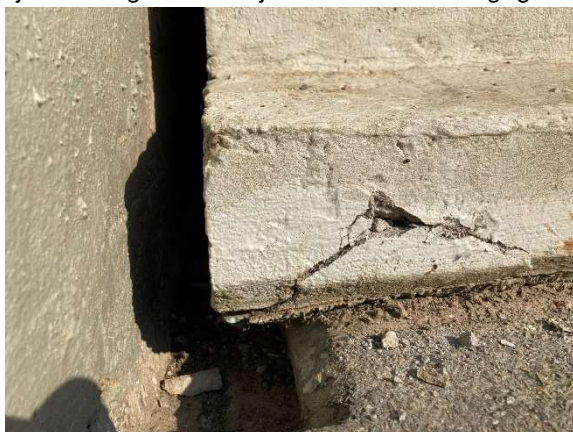
**1**  
**Schade:** Betonschade rand liggerflens stp01+4 zb01  
**Oorzaak:** Wapeningscorrosie.  
**Risico:** Verminderde duurzaamheid.  
**Maatregel:** Betonreparatie volgens CUR118.

| # | Maatregel | Hoeveelheid | Opmerking |
|---|---|---|---|
| 1 | Herstellen betonschade liggerflens t.p.v STP04 conform CUR-Aanbeveling 118 | ca 2* 4dm2 | |

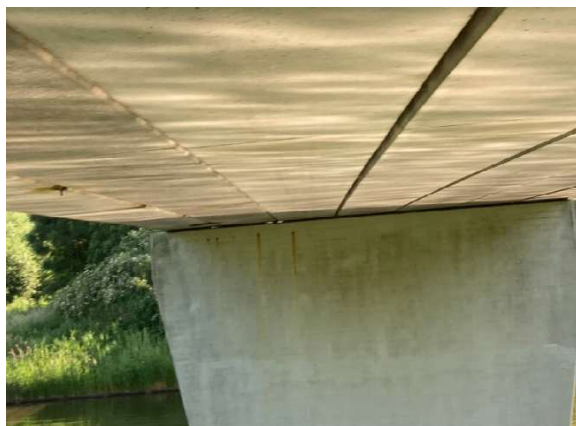
**2**  
**Schade:** Wapeningscorrosie bovenzijde steunpunt. Stp 02+03  
**Oorzaak:** Wapeningscorrosie mogelijk als gevolg van chloride indringing vanaf de bovenzijde/achterzijde.  
**Risico:** Verminderde duurzaamheid.  
**Maatregel:** Betonreparatie volgens CUR 118.

| # | Maatregel | Hoeveelheid | Opmerking |
|---|---|---|---|
| 2 | Herstellen betonschade bovenzijde steunpunten 2+3 conform CUR-Aanbeveling 118 | tot ca 15m2 | Aangeraden wordt om het herstel uit te voeren na het nader onderzoek aan de steunpunten. |

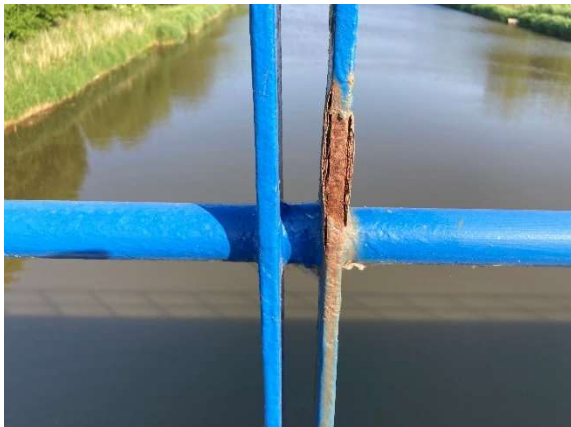
- 3
- Schade:** Uniforme corrosie, onthechting van de conservering. Diverse locatie verdeeld over leuningwerk.
- Oorzaak:** Einde levensduur conservering.
- Risico:** Verminderde duurzaamheid.
- Maatregel:** Vervangen conservering.

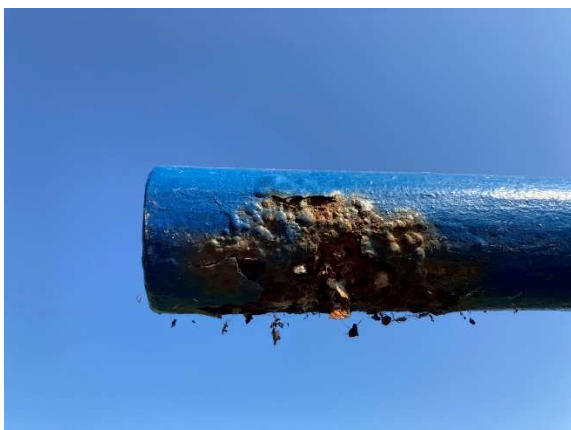
- 5
- Schade:** Op 1 locatie is een gat in een middenregel van de leuning ontstaan.
- Oorzaak:** Corrosie.
- Risico:** Verminderde duurzaamheid.
- Maatregel:** Vervangen conservering.

| # | Maatregel | Hoeveelheid | Opmerking |
|---|---|---|---|
| 5+10 | Herstellen schades aan stalen leuningwerk* | 2 locaties | |

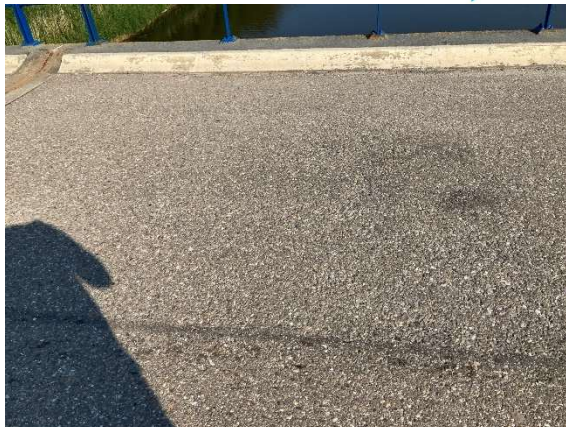
- 4
- Schade:** Rafeling, scheurvorming van asfaltconstructie. Gehele dek
- Oorzaak:** Veroudering wegdek.
- Risico:** Verminderde veiligheid voor weggebruikers, verminderde bescherming van het betonnen dek.
- Maatregel:** Vervangen deklaag (of gehele constructie op basis van leeftijd indien bekend)

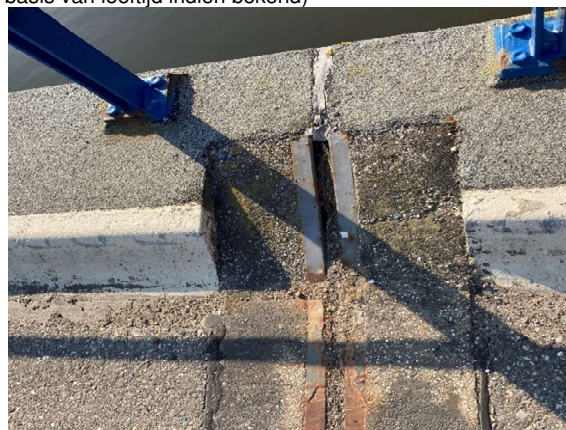
- 6
- Schade:** Uniforme corrosie van voegovergangen. Alle voegovergangen.
- Oorzaak:** Klimatologische invloeden.
- Risico:** Verminderde duurzaamheid, waterdichtheid en desinvestering. Corrosie van het voegprofiel kan de oorzaak van lekkage zijn en zorgen voor hogere kosten in de toekomst.
- Maatregel:** Voeg reinigen, ontroesten, conserveren en voorzien van een epoxyslijtlaag.

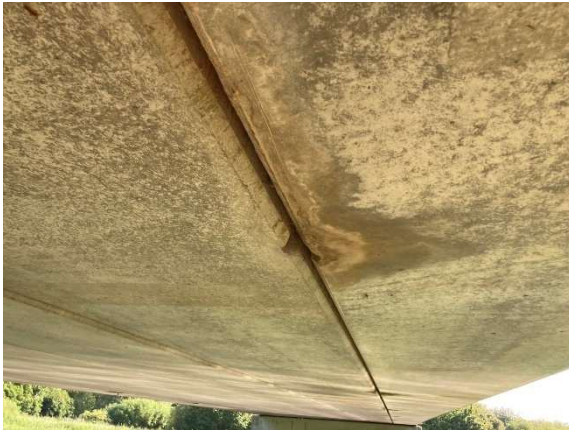
7

**Schade:** Lekkage sporen ter plaatse van HWA's.

**Risico:** Betonschade door chloride-indringing. Buizen zijn vermoedelijk van asbest (indicatie op later ontvangen tekening)

**Maatregel:** Aanbrengen rvs buisjes tot 30cm onder dekniveau.

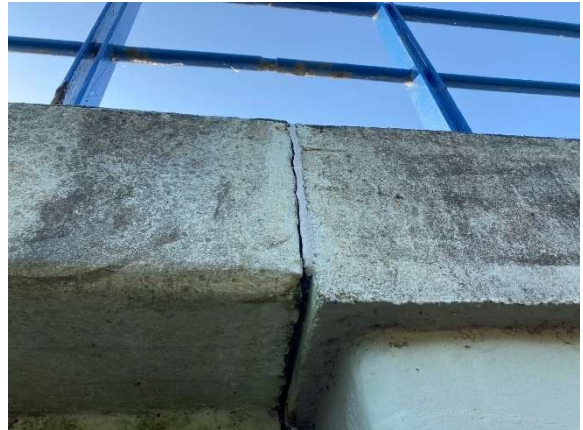
8

**Schade:** Lekkende kitvoegen. Beide landhoofden aan weerszijde

**Risico:** Schade als gevolg van lekwater op het land hoofd (chloride) en betonschade door verhinderde vervorming doordat objecten in de voegspinning komen.

**Maatregel:** Vervangen van kitvoegen.

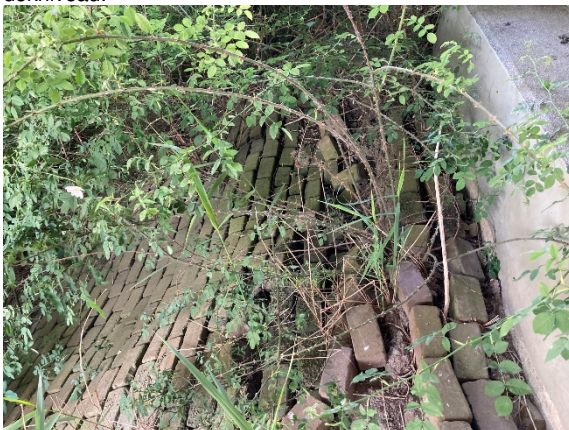
9

**Schade:** Verzakking, overwoekering van talusbekleding.

**Risico:** Uitspoeling.

**Maatregel:** Verwijderen begroeiing, herstellen talusbekleding.

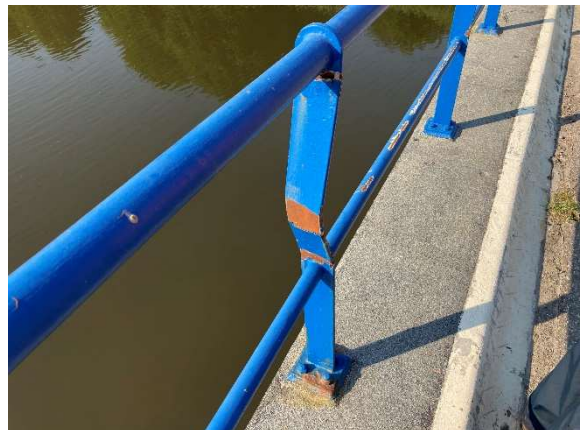
10

**Schade:** Deformatie van het leuningwerk

**Oorzaak:** Aanrijdschade

**Risico:** Vervolgschade door corrosie, mogelijk schade aan de verankering (niet zichtbaar)

**Maatregel:** Herstellen leuningstaander

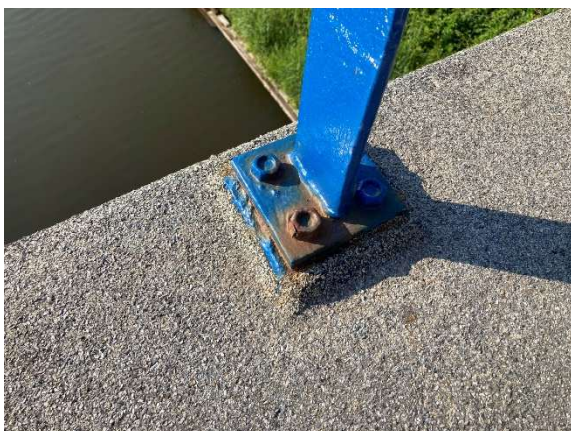
#### 11 + 11a

**Schade:** Onvoldoende ankerlengte en leuninghoogte, normatief falen conform de vigerende normen.

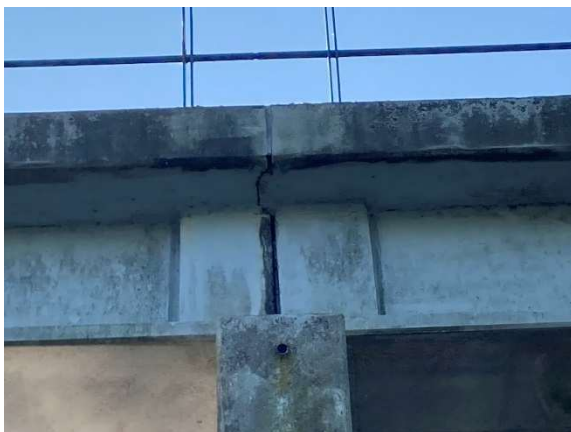
Zijaanzicht tussen steunpunt

Het hemelwater vanaf het dek wordt via het tussensteunpunt afgevoerd. Dit proces zorgt ervoor dat water met dooizouten in aanraking komt met het betonnen steunpunt. Dit water wordt vervolgens via de HWA's (Hemelwaterafvoeren) aan de uiteinden van de steunpunten naar het oppervlaktewater afgevoerd. Dit mechanisme leidt tot een regelmatige blootstelling van het beton aan chloriden, precies op de plek waar de oplegblokken rusten.

Om de conditie van het tussensteunpunt volledig te kunnen beoordelen, wordt aangeraden om extra middelen in te zetten voor inspectie op handbereik. Ook is een nader onderzoek nodig om mogelijke schade door chloride-indringing te identificeren.

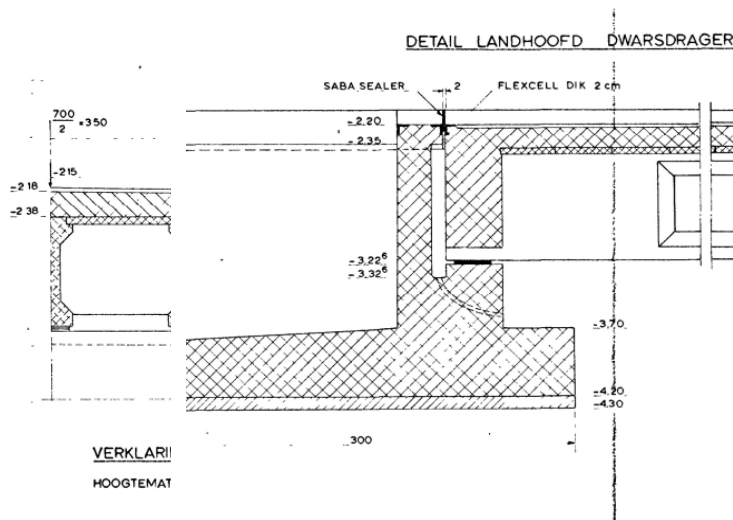
Detail landhoofd

zichtbaar. Notities op de tekening geven aan dat het om eternietbuizen gaat, wat een aandachtspunt is bij toekomstig betonherstel. Als deze voegen gaan lekken, zal dit door de aanwezige afvoerconstructie van buitenaf nauwelijks zichtbaar zijn. Enkel wanneer de afvoerconstructie vol is, zal het water via de sponning aan de zijkant van het landhoofd wegstromen.

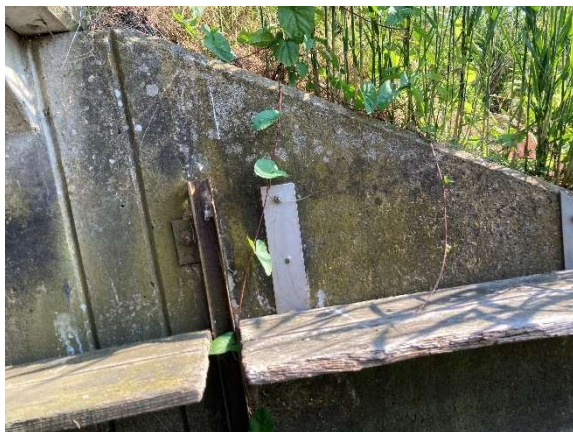
1

**Schade:** Beginnend houtrot bij externe delen faunapassage.

**Risico:** Vermindert draagvermogen.

**Maatregel:** Vervangen eindplanken.

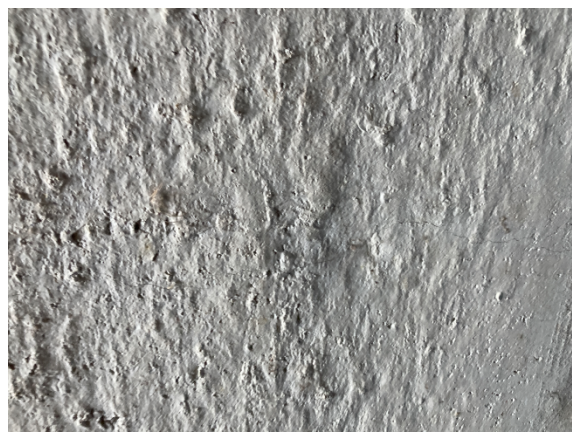
2

**Schade:** Scheur in onderzijde dak <0,1mm.

**Oorzaak:** Krimpscheur.

| Element | | | Bouwdeel | Materiaal soort | | | Conditie score | Verzorgingsscore |
|---|---|---|---|---|---|---|---|---|
| 0 | | | | | Scheurvorming in één van prefab elementen, onderzijde dak. Scheurwijdte < 0,1 mm. | | | |

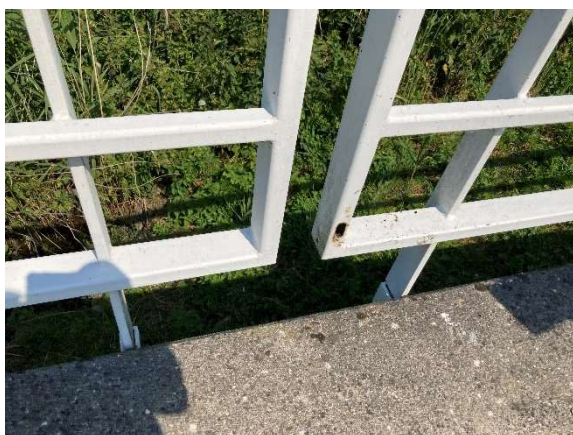
**1**  
**Schade:** Corrosie aan stalen leuningwerk.  
**Oorzaak:** Klimatologische invloeden geïnduceerd door lokale beschadiging van de conservering.  
**Risico:** Verminderde duurzaamheid  
**Maatregel:** Zie andere maatregelen.

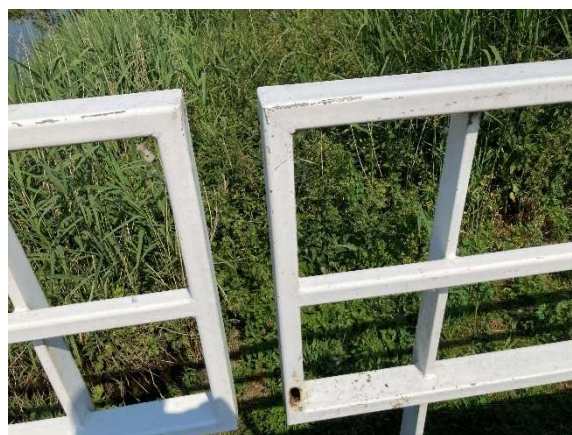
**2**  
**Schade:** Conservering is verouderd en is regelmatig onthecht.  
**Oorzaak:** Einde levensduur  
**Risico:** Verminderde duurzaamheid  
**Maatregel:** Zie andere maatregelen.

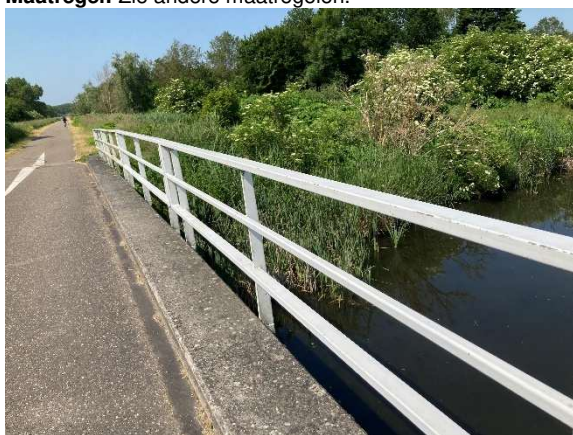
**3**  
**Schade:** Leuninghoogte voldoet niet in de toekomstige situatie.  
**Oorzaak:** Wet- en regelgeving (CE-keurmerk)  
**Risico:** Verhoogde aansprakelijkheid bij ongevallen.  
**Maatregel:** Vervangen leuningwerk.

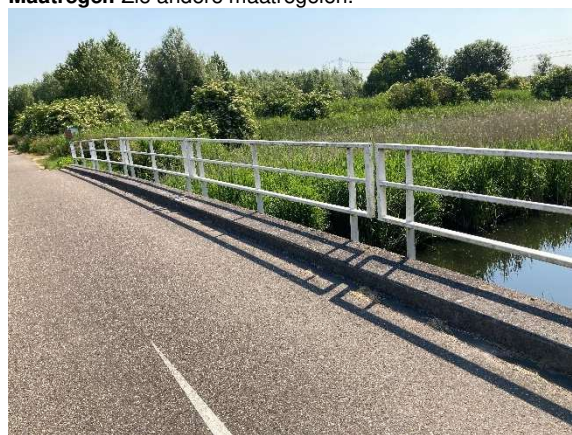
**4**  
**Schade:** Vervuild door aangroei.  
**Oorzaak:** Klimatologische invloed/onvoldoende reinigen.  
**Risico:** Verminderde toonbaarheid  
**Maatregel:** Reinigen.

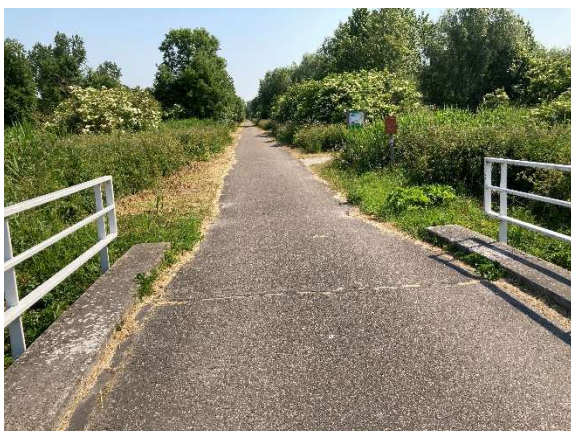
5

**Schade:** Scheurvorming ter plaatse van overgang.

| Element | | | Bouwdeel | | Materiaal soort | | Conditie score | Verzorging score |
|---|---|---|---|--|---|---|---|---|
| 0 | | | | | De asfaltconstructie vertoont scheurvorming ter plaatse van beide aansluitingen. | | | |

**Maatregel:** Bij vervangen van de deklaag of asfaltconstructie minimaal inzagen en afgieten met bitumen om grillig scheuren te voorkomen..

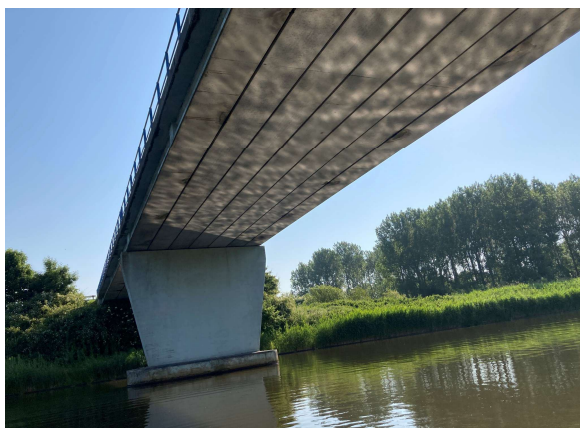
#### **Brug Torenavalkweg over de Lage Dwarsvaart**

**Onderdelen:** Onderzijde dek is door de hoge doorvaarthoogte niet onder handbereik geïnspecteerd.

**Risico:** Er is een risico op het bestaan van betonschades aan de onderflensen van de liggers. Dit risico wordt kleingeacht aangezien er nergens roestuitbloei of schollen zichtbaar zijn. Het volledig elimineren van het risico kan d.m.v. de inzet van een laagwerker of werkschip met ponton. Er is een verhoogde kans op betonschade als gevolg van chloride geïnitieerde wapeningscorrosie bij de tussensteunpunten.
