Annex XII – Scopeformulieren Blauwverlaat

Blauwverlaat – Vervangen hydraulische installatie

Scopeformulier Blauwverlaat – civieltechnische maatregelen

Scopeformulier Blauwverlaat – civieltechnische maatregelen kelders

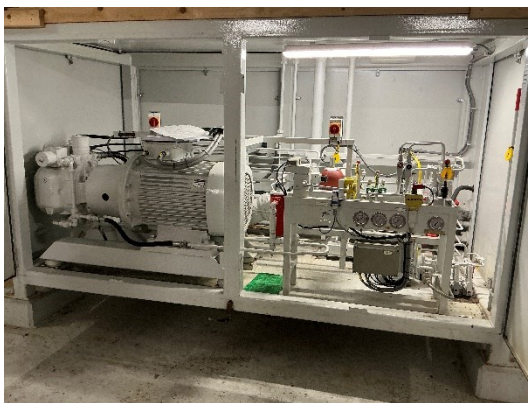
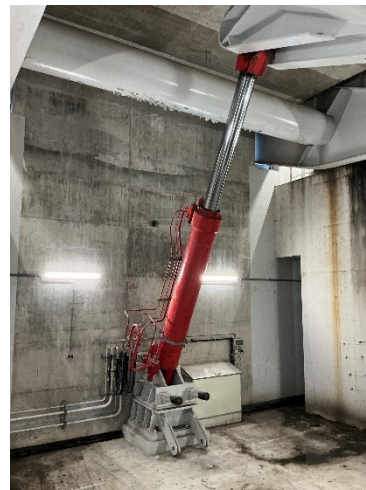
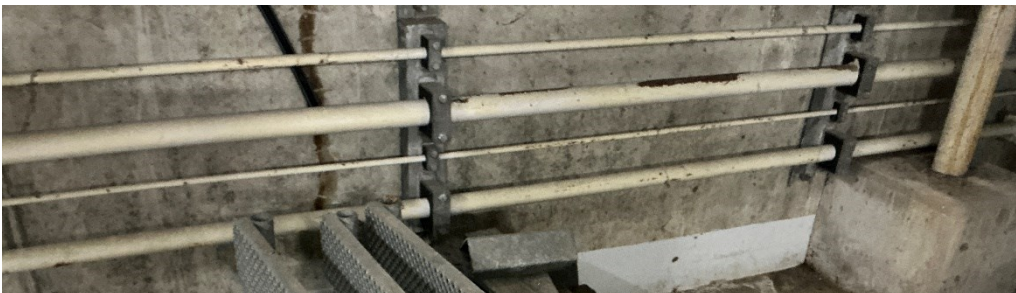
De hydraulische installatie is einde levensduur, dit betreffen de hydraulische pomp, cilinder en de bijhorende aandrijving- en bewegingswerk zoals weergegeven op de onderstaande foto's.

Vervangen hydraulisch aggregaat inclusief vast en flexibel leidingwerk, vervaardigen nieuwe hydraulische cilinder en het reviseren (beperken tot enkel goed conserveren) en opslaan van de huidige cilinder. De brugbesturing zal in dezelfde periode worden vervangen, afstemming met de uitvoerende partij zodat een werkend geheel wordt opgeleverd behoort tot de scope van deze uitvraag. Gewicht huidige cilinder exclusief olie ca. 6800 kg.

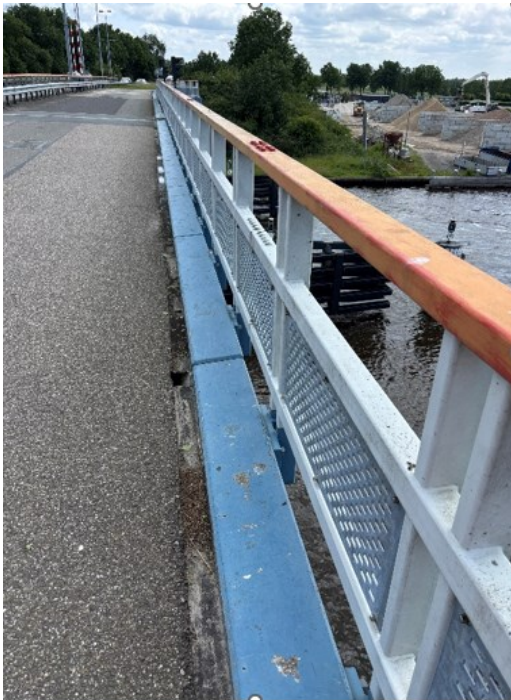
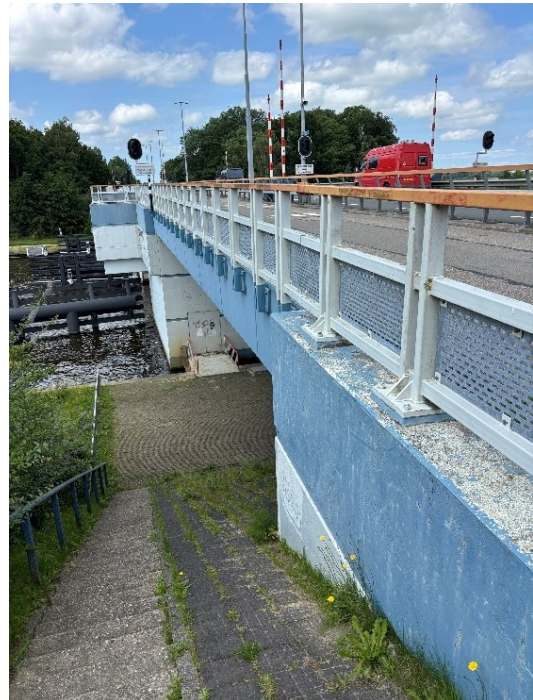
De blauwe coating van de schampkanten van de brug is einde levensduur, deze bladert af en is dof.

Herstellen scheur in de schampkant fietspadzijde brug bovenzijde.
Gehele coating schampkanten voorbehandelen en opnieuw conserveren kleur inclusief verticale aanzichten oostkant en westkant. Kleur lichtblauw, RAL code volgt.

Betonherstel schampkant.
Reinigen, voorbehandelen en conserveren coating.

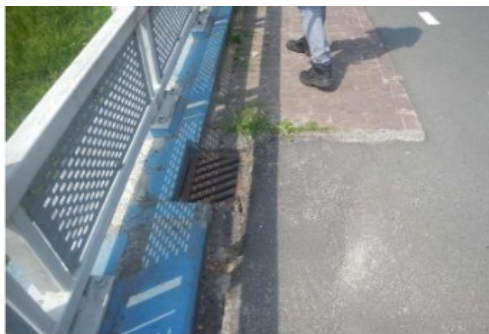
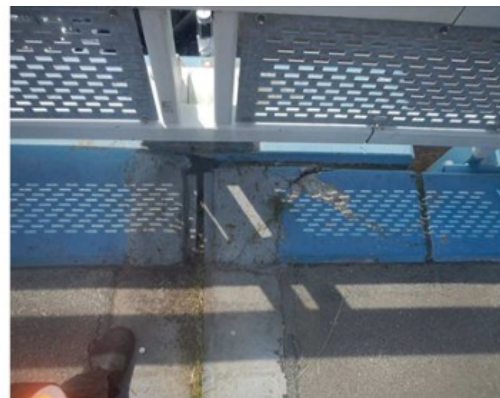
In de schampkant is een scheur aanwezig, ter hoogte van de westkant van het fietspad.

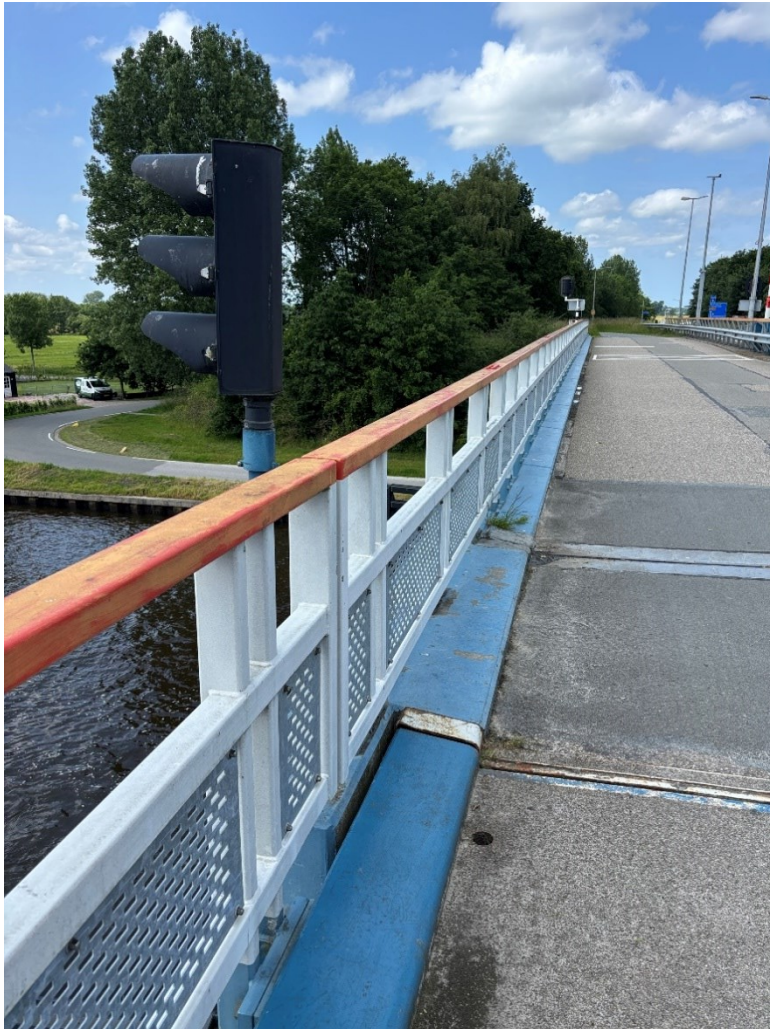
De oranje conservering aan de bovenkant leuningen van het fietspad zijn in een slechte staat.

Opnieuw conserveren oranje delen leuningen aan weerszijde fietspad.

Reinigen gehele leuning inclusief wit gedeelte en geleiderail.
Voorbehandelen oranje deel leuningen en wit deel oostzijde.
Opnieuw conserveren oranje deel leuning en wit deel oostzijde.

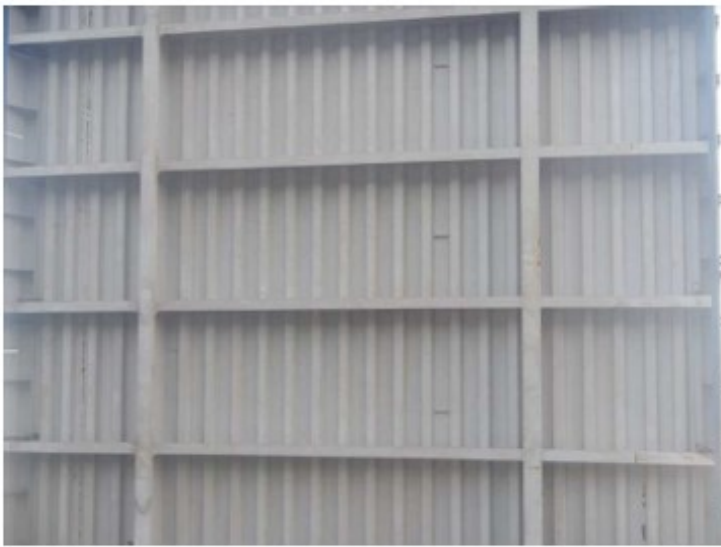
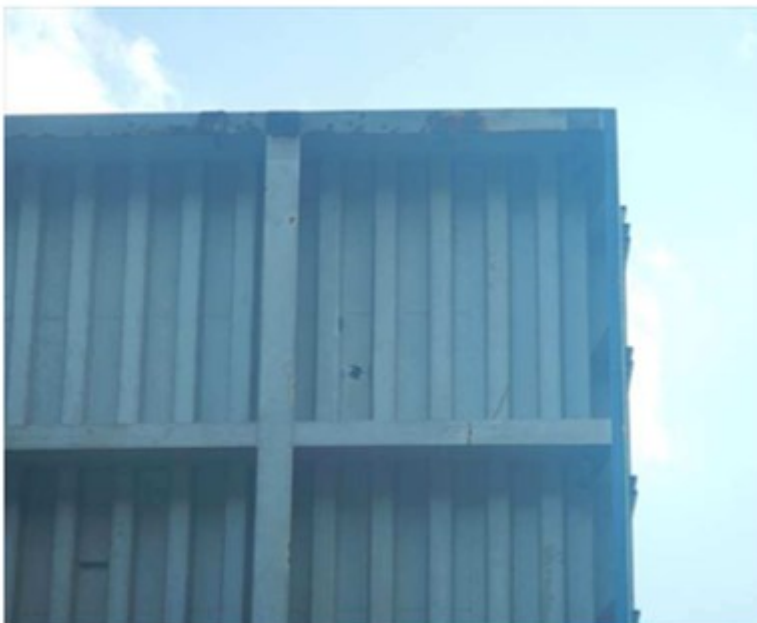
De conservering onderzijde van het val van de brug vertoont onthechting en afbladdering. Enkele bouwdelen zijn gecorrodeerd.

reinigen, ontroesten en bijplekken conservering hoofddraagconstructie

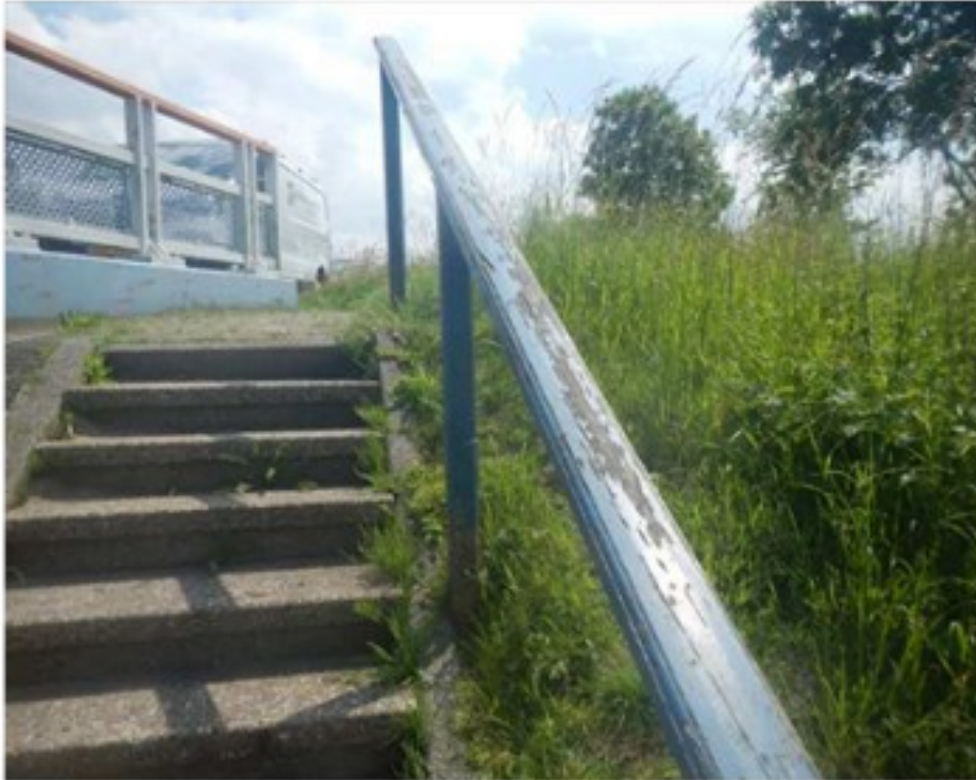
De houten leuning langs de taludtrap is een matige staat.

Nieuwe onderhoudsarme leuning aanbrengen bij voorkeur een stalen thermisch verzinkte leuning of gelijkwaardig.

Verwijderen en afvoeren huidige leuning.
Aanbrengen nieuwe leuning.

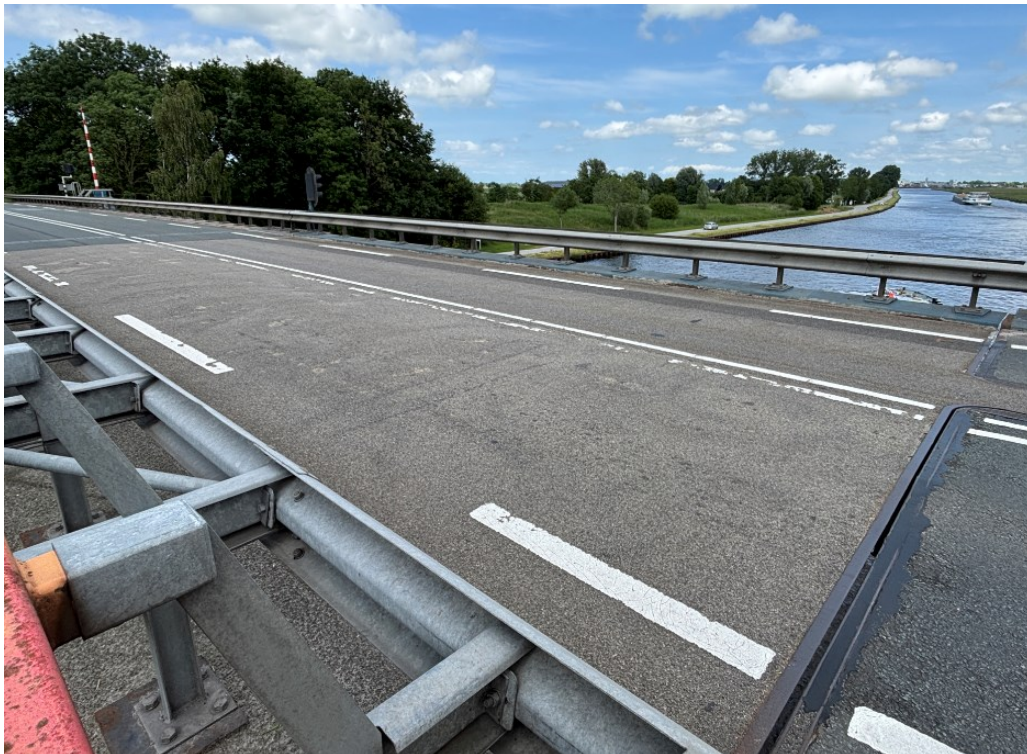
Slijtlaag op brugval vertoont plaatselijk slijtage.

plaatselijk herstellen slijtlaag.

plaatselijk herstellen slijtlaag.
aanbrengen belijning.

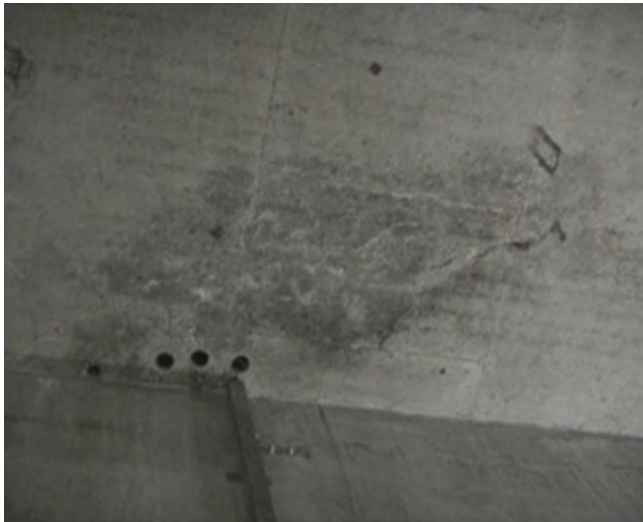
In het dak van de basculekelder zitten enkele krimpscheuren.

Herstellen krimpscheuren in het dak van de kelder.

Injecteren scheuren >0,4 mm in dak basculekelder, omvang circa 3 m2.

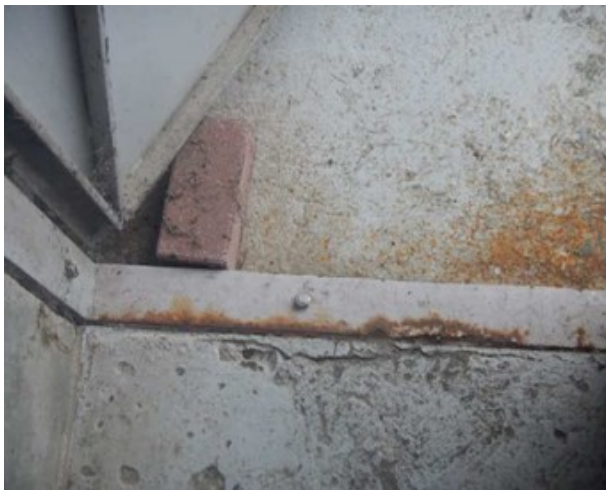
De deur en de dorpel van de basculekelder vertonen corrosieschade en kleine schades.

Herstellen corrosieschade en conserveren dorpel toegangsdeur basculekelder. Tevens herstellen plaatselijke schade toegangsdeur

Voorbehandelen en conserveren stalen onderdelen.

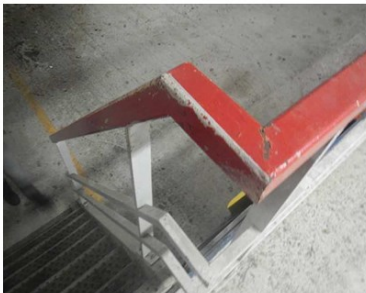
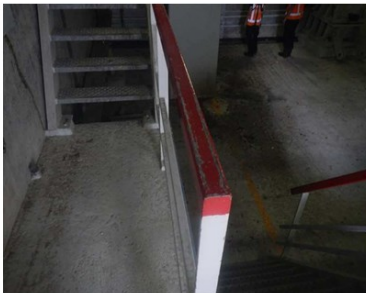
Omgevingsfoto schade	Schadefoto

De coating van de leuning in de brugkelder zijn einde levensduur.

<p>IH onderdeel: Basculekelder - - - -</p> <p>IS onderdeel: Leuning - staal - STP 02</p> <p>Inspectiepunt: Conservering Component: Schadetype: slijtage Oorzaak: slijtage Schadeindicator: Veel / ernstige schade Schadeoorzaakcategorie: normale veroudering Omschrijving: 110: Conservering van de leuning is versleten.</p>

Herstellen coating.

Ontroesten en behandelen leuning
Conserveren leuning.

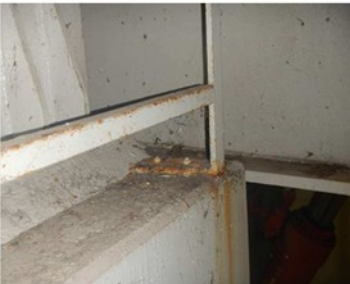
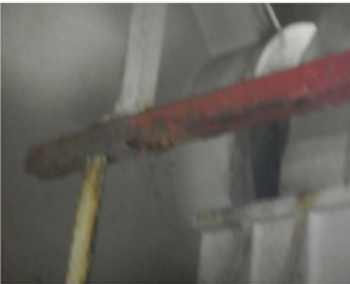
Omgevingsfoto schade	Schadefoto

<p>IH onderdeel: Basculekelder - - - -</p> <p>IS onderdeel: Leuning - staal - STP 02</p> <p>Inspectiepunt: Bevestiging / verankering / aanhechting Component: Schadetype: oppervlaktecorrosie Oorzaak: klimatologische invloeden Schadeindicator: Veel / ernstige schade Schadeoorzaakcategorie: normale veroudering Omschrijving: 111: Corrosie van de leuning op de voetplaten en bevestigingsbouten ter hoogte van het bordes.</p>
