Beilen - Raadhuisplein 1 - Gemeentehuis LD

Meetrapport luchtdoorlatendheid met inspectie

Projectnummer	24 149
Rapportnummer	IR-01
Datum	19 december 2024
Status	Definitief
Fase	Uitvoering

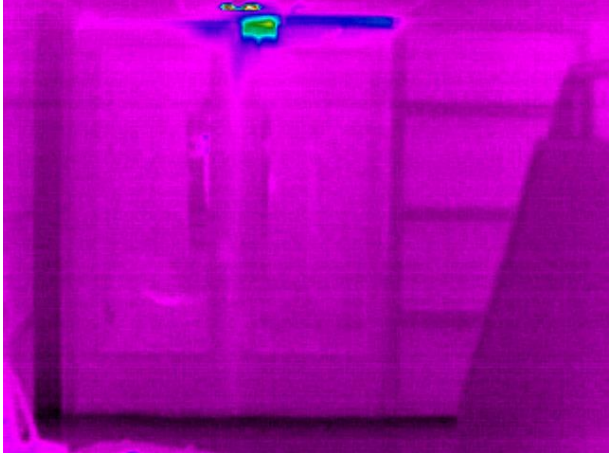
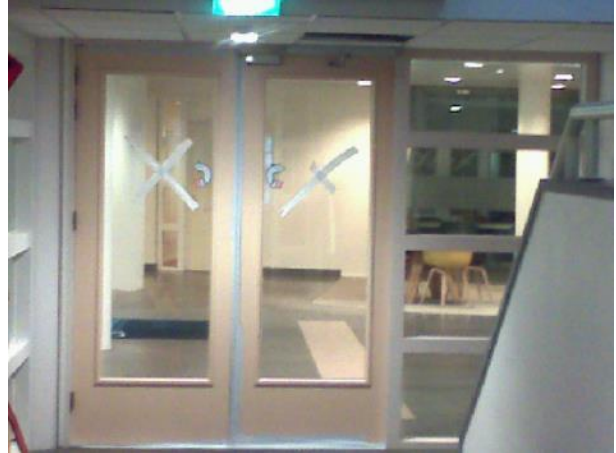
Dubbele deuren entree zijvleugel – hal

Beeld van de dubbel deuren en het afplakken, de dubbele deuren zijn afgeplakt om lekkage via deze weg te beperken, de deuren zijn met behulp van wiggen vast gezet. Grote lekkage is waargenomen boven het plafond in de wand naar de centrale hal en naar de lekkage zoals omscheren rondom de trapkast.

Middelmatig (wand) – Ernstig (trapkast, zie vervolg)

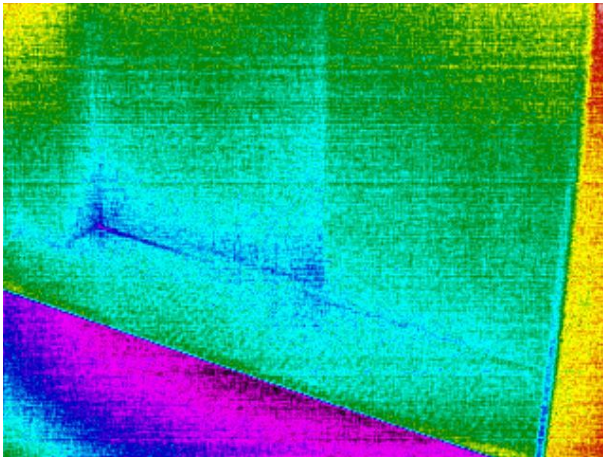
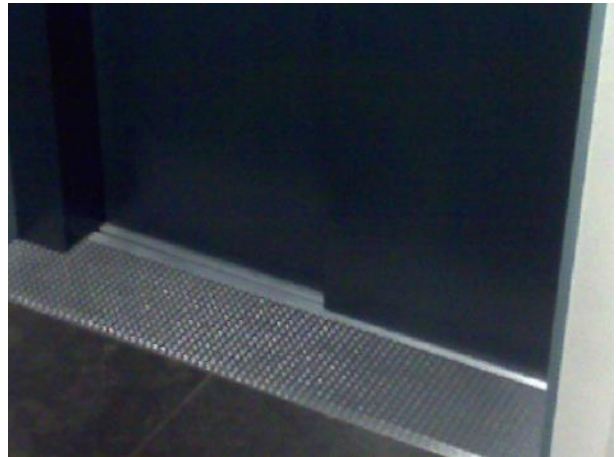
Onderzijde liftdeur – lift trappenhuis

De liftschacht heeft een open verbinding met buiten, deze voorziening is voor ventilatie van de installatie en ter compensatie van de overdruk. Deze opening is niet afgedicht en kan via de lifttoegang naar binnen stromen. Dit is een te verwachten luchtstroom die mee genomen is in de gemeten waarden. Normaal gesproken worden deze ventilatie tijdelijk dicht gezet.

Middelmatig

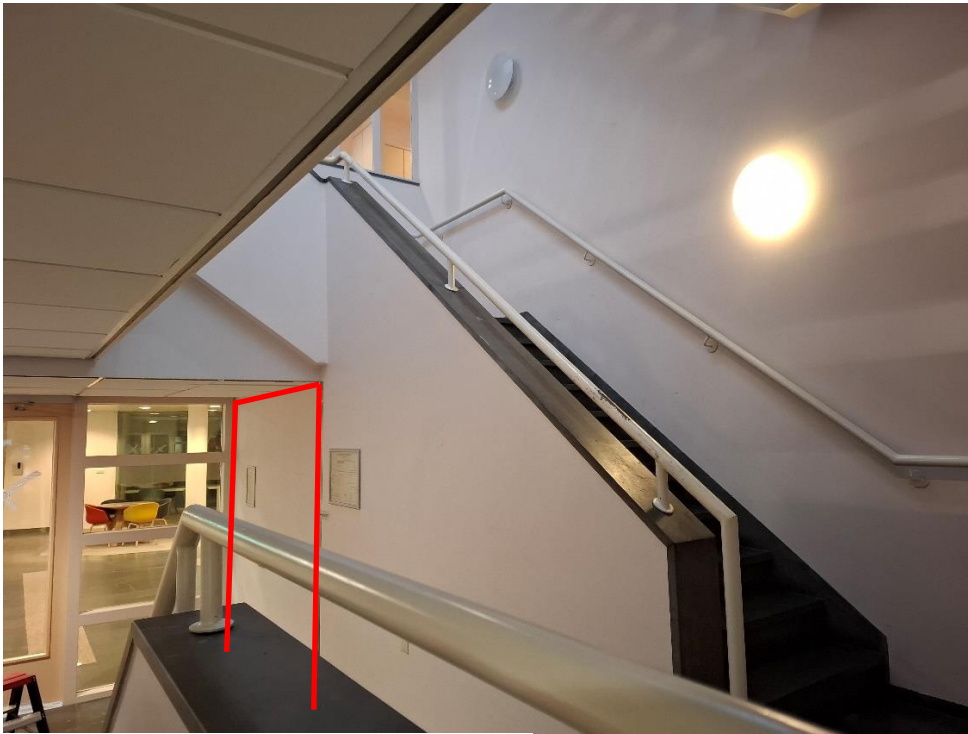
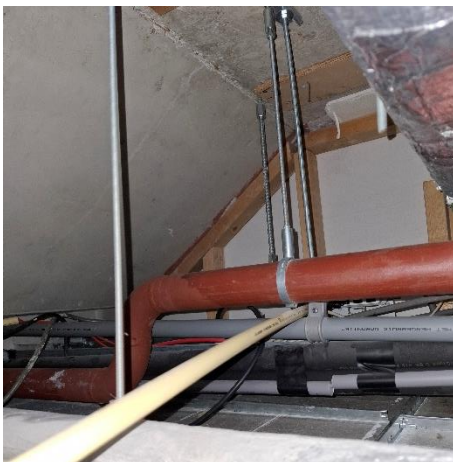
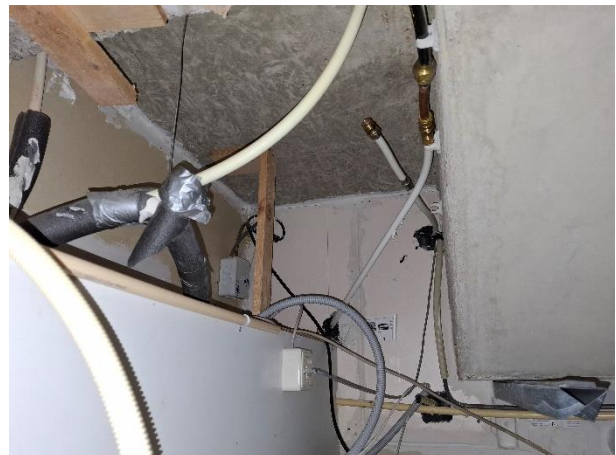
Onderzijde trappenhuis – tochtportaal trappenhuis begane grond

Er is een grote mate van lekkage waargenomen via de boven aangegeven wand en boven verlaagd plafond. Nader onderzoek moet uitwijzen hoe deze wand nu opgenomen is en of de aangebrachte scheidingen nu lopen rondom dit portaal. Vermoeden is dat hier een groot lek aanwezig is. De vraag is te stellen of dat in deze scheiding wenselijk is voor comfort, rook scheiding of bijvoorbeeld brand. En waar de lekkage achter deze wand nu kan stromen. Zo grenst dit ook aan een meterkastruimte. Bij de aanpassingen in de indeling zal zorgvuldig de keuze moeten worden gemaakt welke ruimten bij elkaar horen maar ook welke noodzakelijke onderverdelingen er gemaakt zijn in het kader van brandscheiding maar ook welke zones wel en niet geklimatiseerd worden. Het vermoeden bestaat dat door de diverse verbouwingen en aanpassingen dit opnieuw bekeken zal moeten worden.

Ernstig

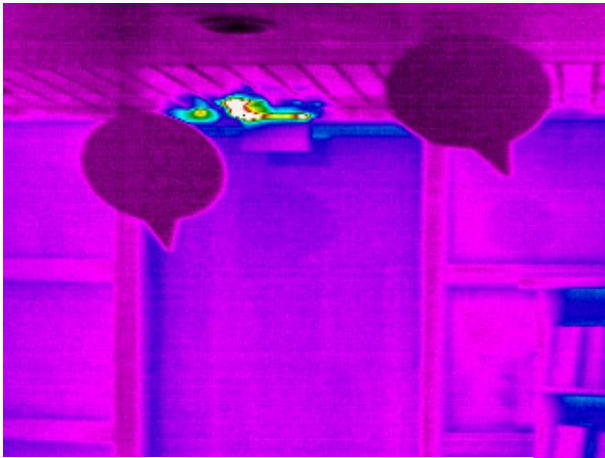
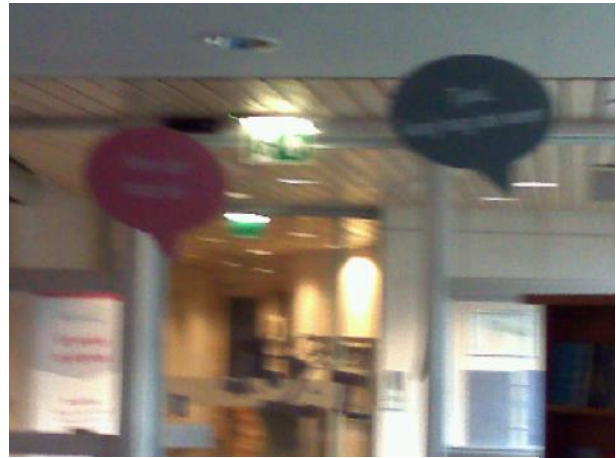
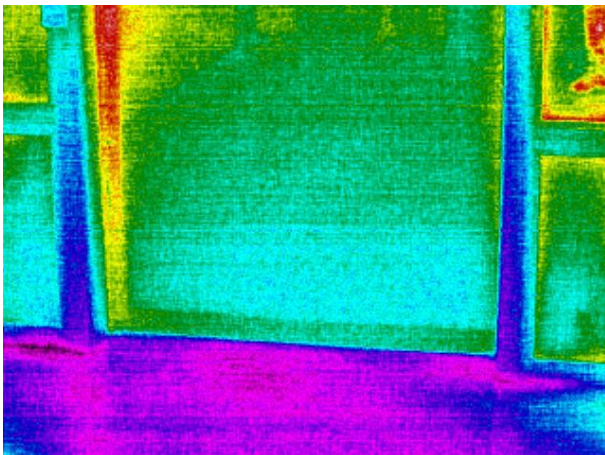
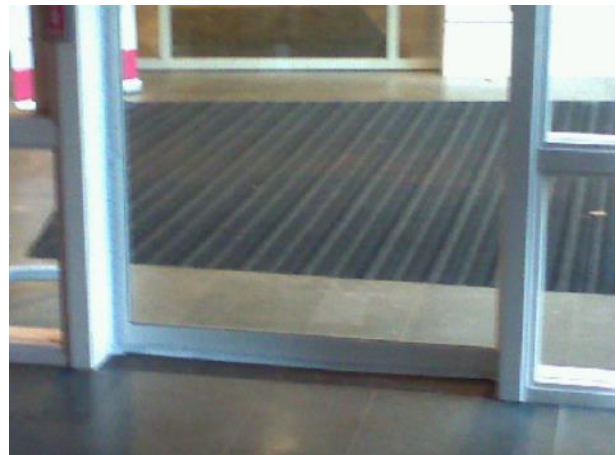
Schuifdeur – toegang huis van de Taol

Nabij de hoofdingang is een toegangsdeur naar de ruimten in gebruik voor huis van De Taol. Langs de schuifdeur is een grote mate van lekkage waargenomen. Deze lekkage is te verwachten bij een dergelijke toegang en aanvullend afgeplakt om het onderzoek te richten op de overige lekkages.

Middelmatig (te verwachten lekkage bij dergelijke toegang)

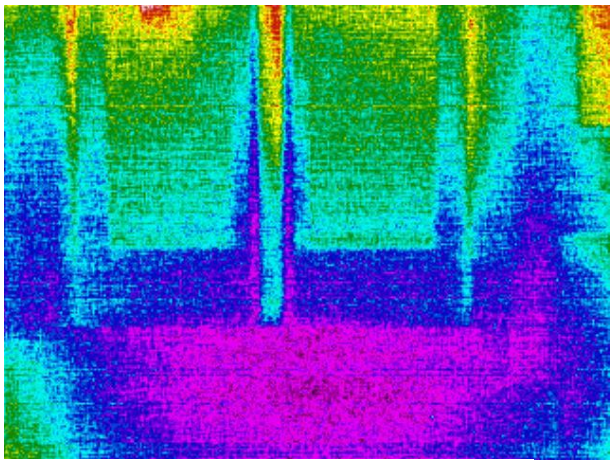
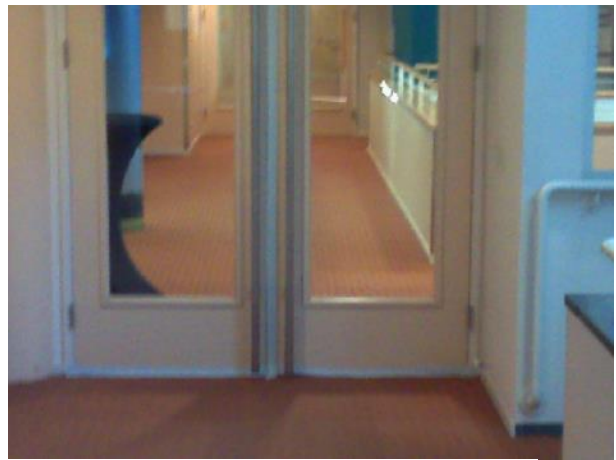
Deuren naar centrale hal, atrium – trappenhuis 1^e etage

De dubbele deuren naar de centrale hal zijn afgeplakt om lekkage te voorkomen naar de centrale hal. Lekkage via deze weg is grotendeels gereduceerd. Via verlaagde plafond en doorvoeren installaties wel nog lekkage mogelijk. Op deze plek geen grote luchtstromen waargenomen.

Gering

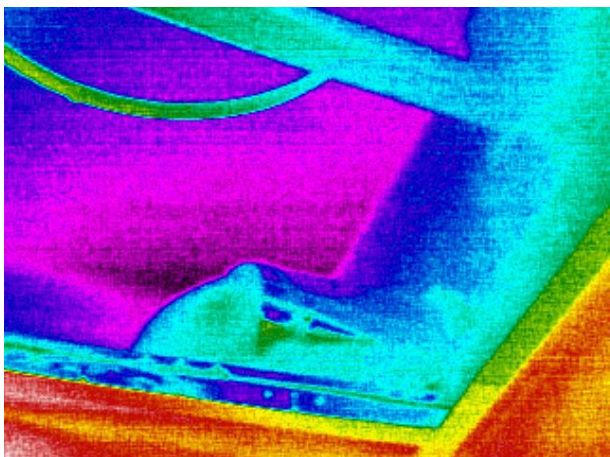
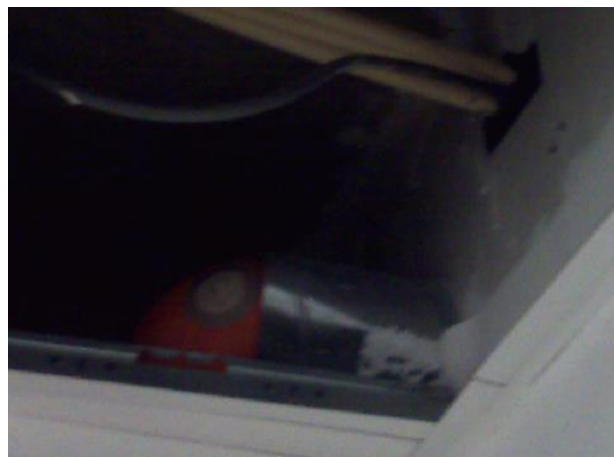
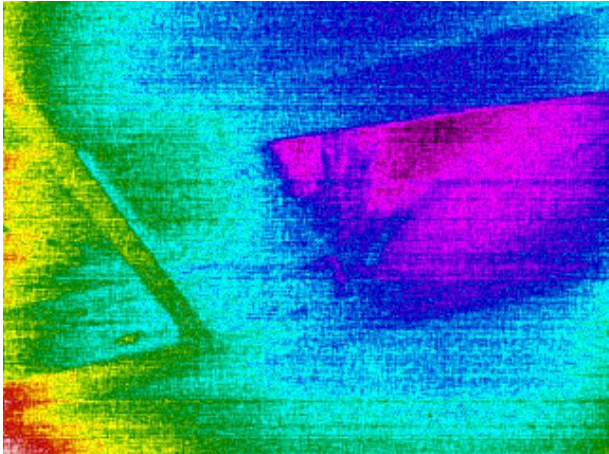
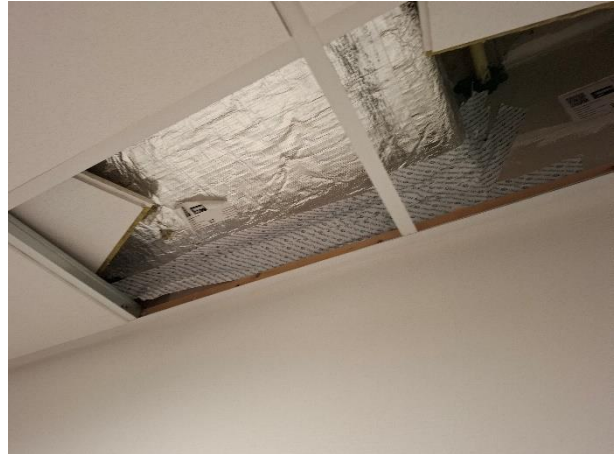
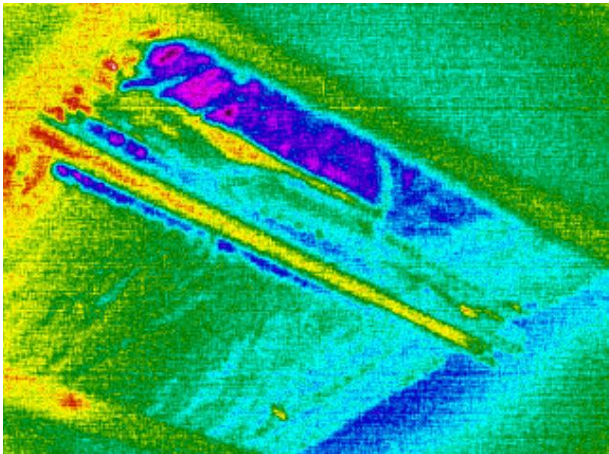
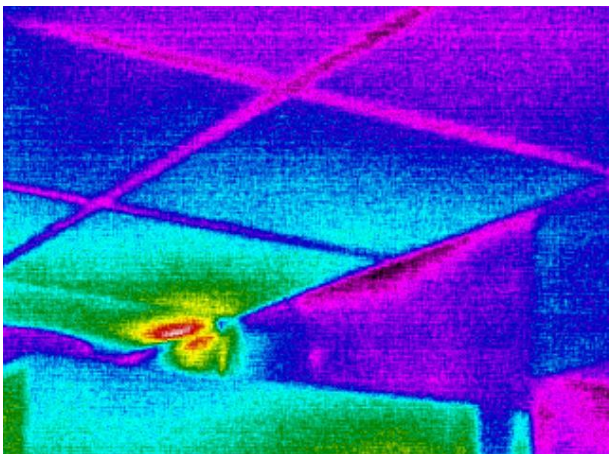
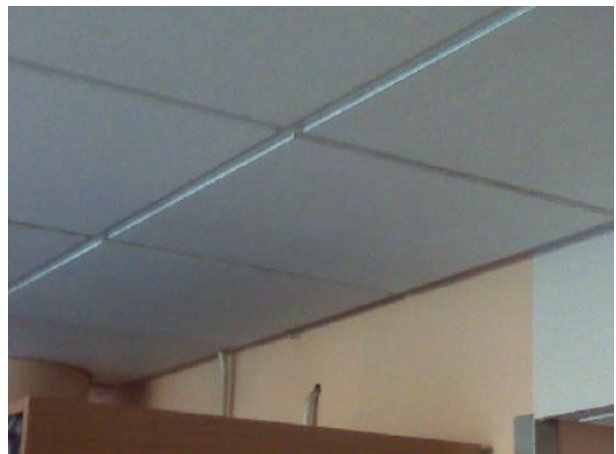
Installaties boven verlaagde plafonds

Er is veel lekkage boven de verlaagde plafonds waargenomen. Dit valt te verklaren door de grote lekkages bij de aansluitingen, het niet volledig dicht kunnen zetten van de brandkleppen, alle kabelgoten en leidingverloop en ruwe afwerking boven plafond niveau. Er valt veel te winnen in het renoveren in het leidingstelsel voor ventilatie en de aansluitingen van de onderlinge systeemonderdelen. Met dichtzetten bleek dat onderlinge buisaansluitingen ook lek waren, zie bijvoorbeeld foto 8 met extra aangebrachte afdichting.

Ernstig

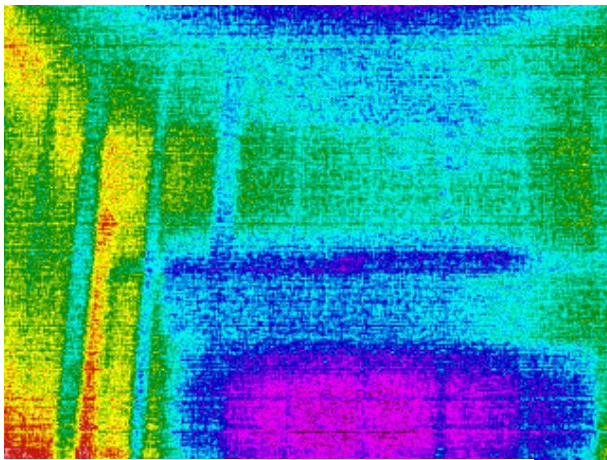
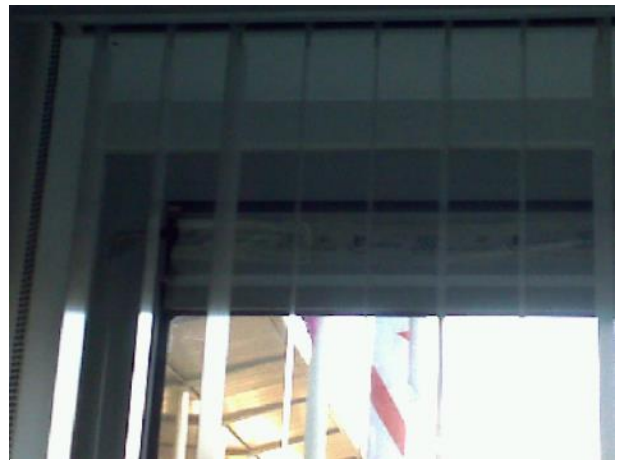
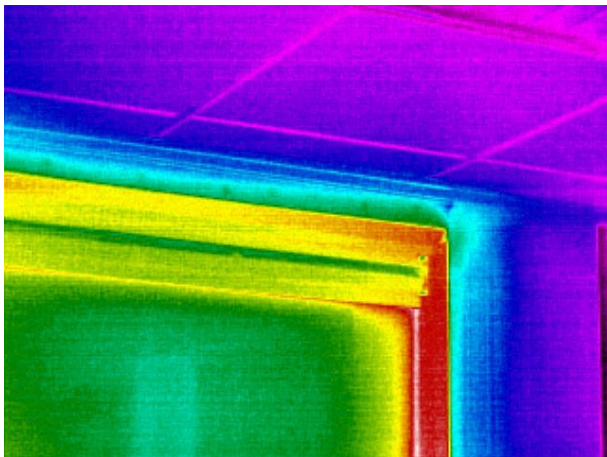
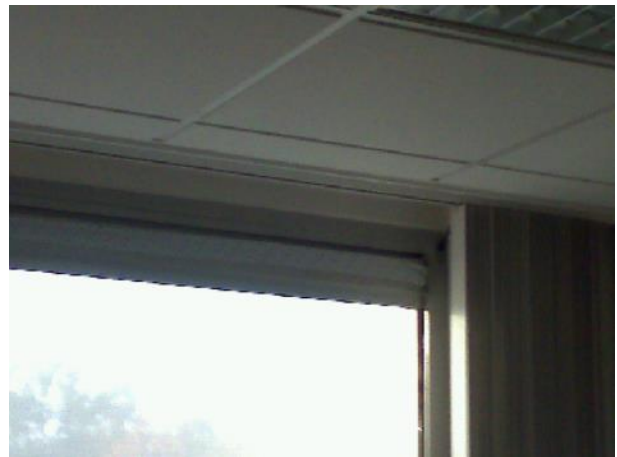
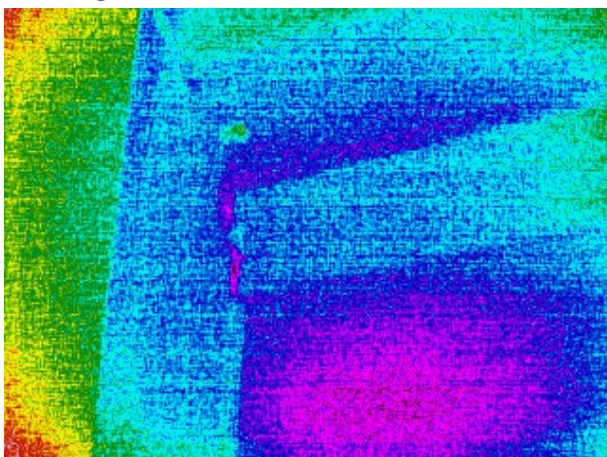
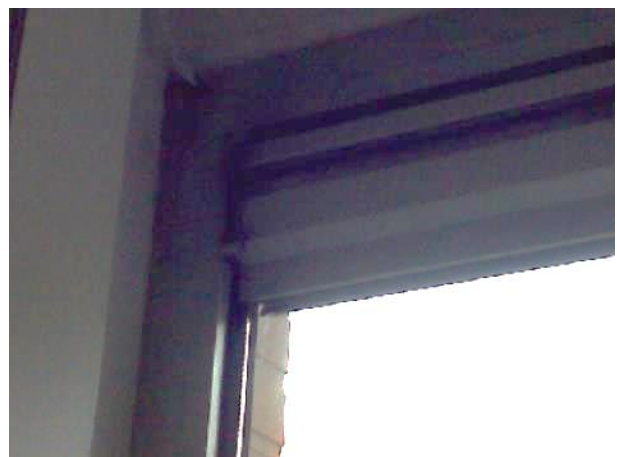
Ventilatie-roosters – algemeen beeld

De ventilatie-roosters verkeren in slechte staat, veel van de bediening ontbreekt, en in sommige situaties ontbreekt de klep in zijn geheel. De roosters zijn niet voldoende regelbaar. Veel gebruikers hebben de roosters al dicht staan en via de bediening en zijaanluitingen is lekkage waargenomen. In verhouding tot de kozijnen zijn de roosters een zwakke schakel in de kierdichting.

Groot

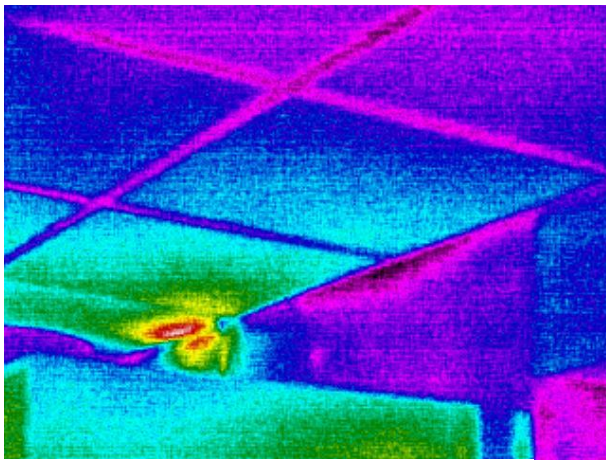
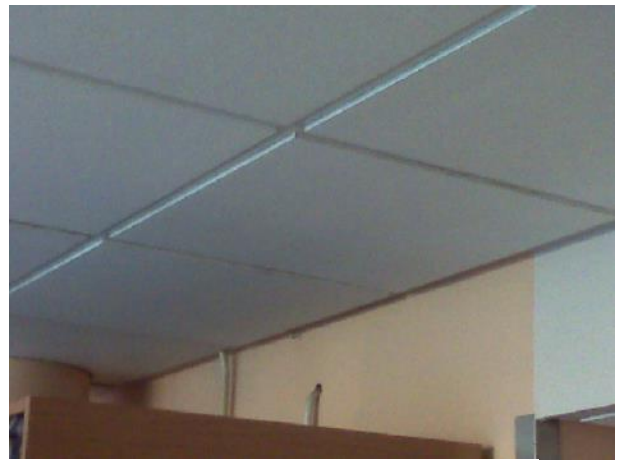
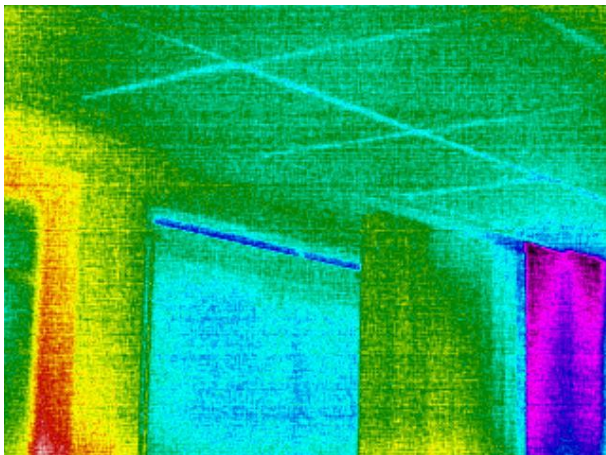
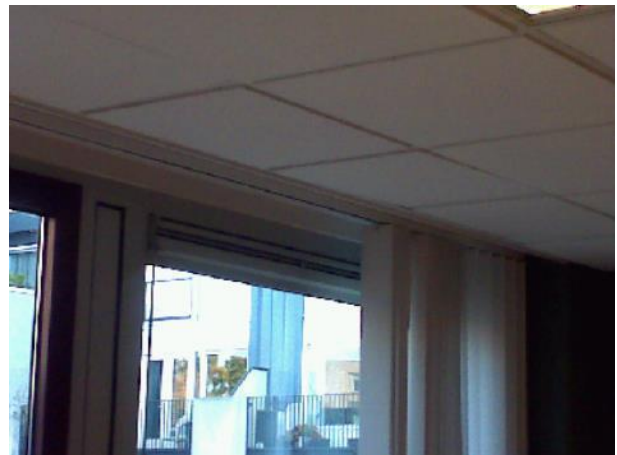
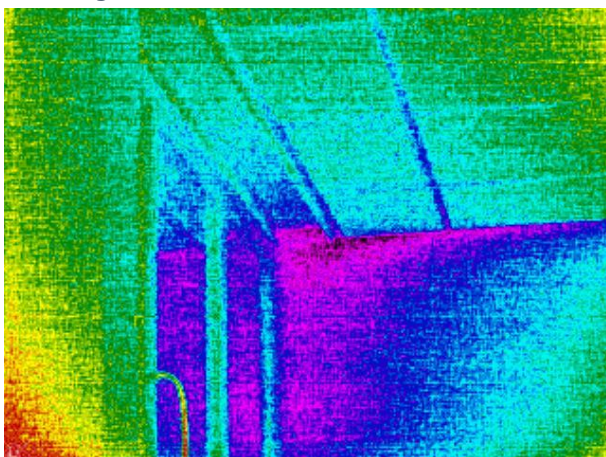
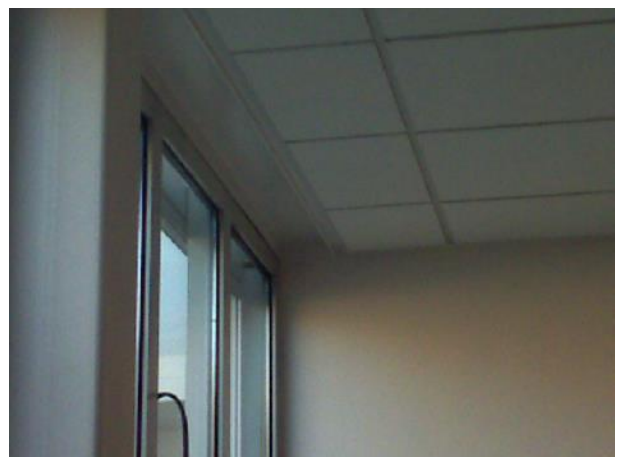
Lekkages rondom plafond – algemeen

Op diverse plaatsen is er zichtbaar dat er lekkage plaats vindt boven het verlaagd plafond, dit stroomt via de randen de diverse kantoorruimten in. De oorzaak kan in het leidingverloop zijn maar ook sparingen en doorvoeren boven plafond niveau dragen hieraan bij.

Middelmatig - Groot

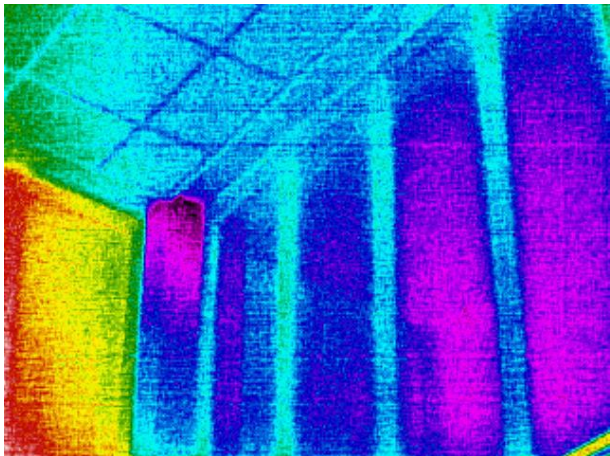
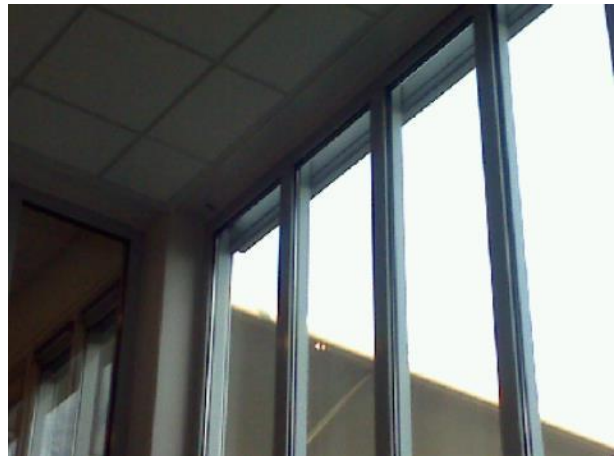
Trappenhuis pui – 2^e etage

Aan de bovenzijde van het trappenhuis is lekkage waargenomen in de hoek nabij de kolom, hier is een koude stroom zichtbaar tussen kolom en plafond. Vermoedelijk hangt deze lekkage samen met de lekkages in de installaties (ventilatie) en alle aangebrachte doorvoeren en kabelgoten.

Middelmatig

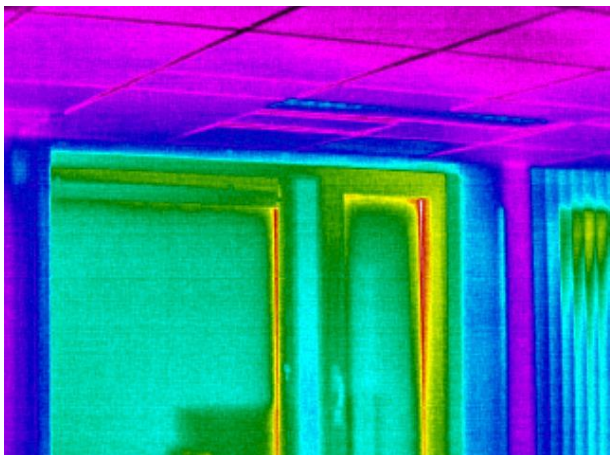
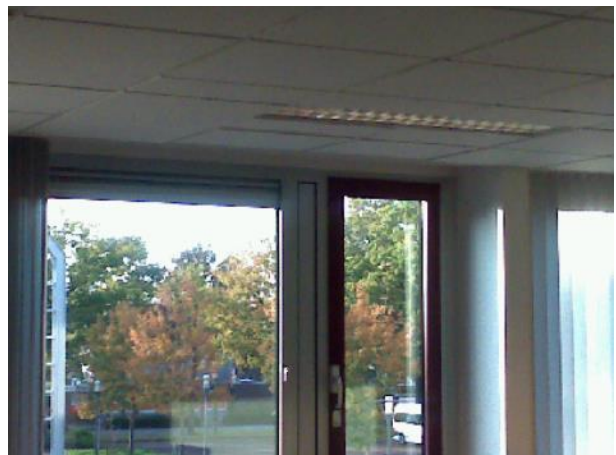
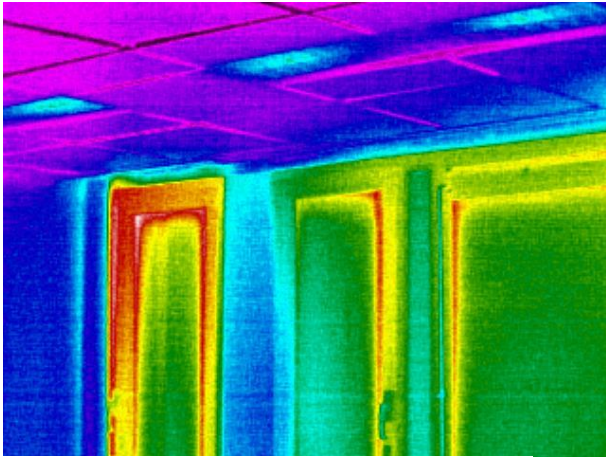
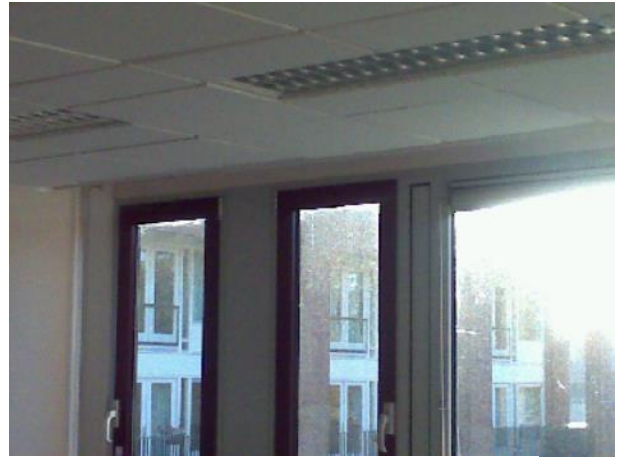
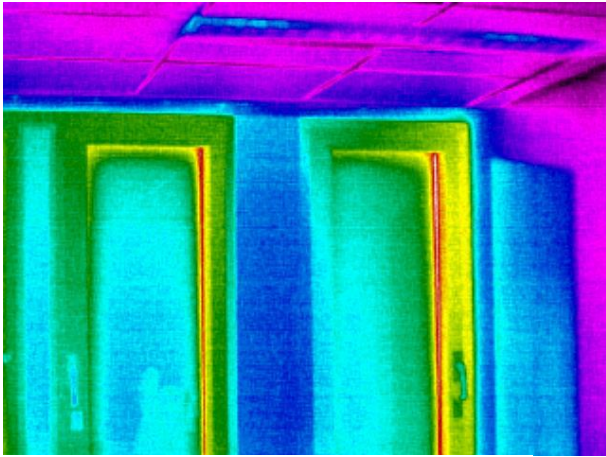
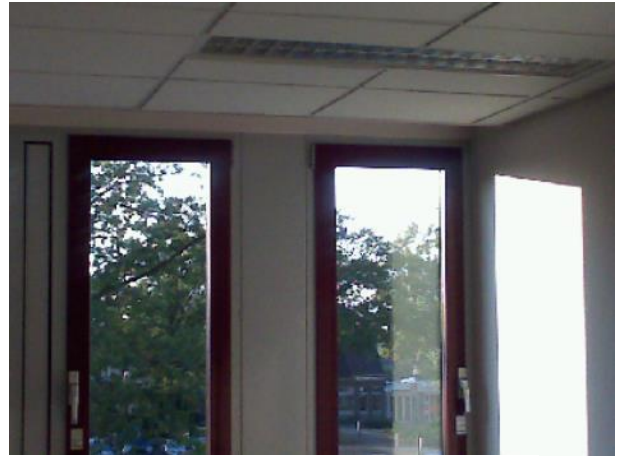
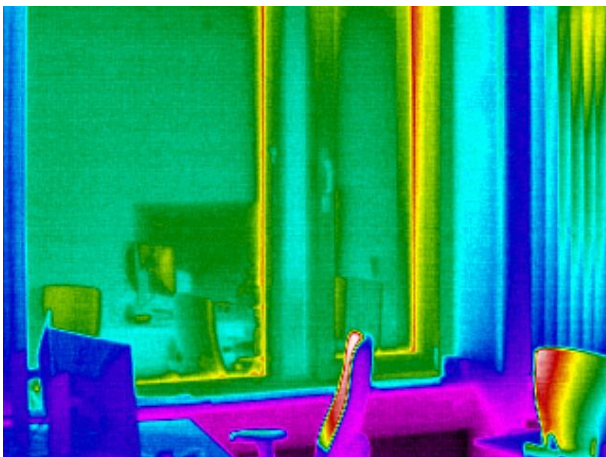
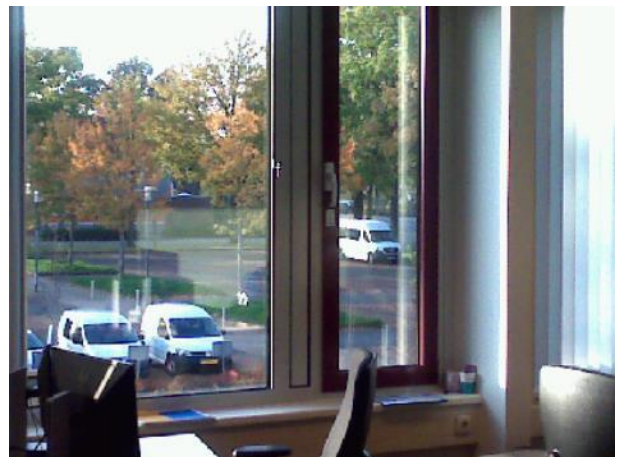
Kozijnen – algemeen beeld

Het beeld van de kozijnen is rustig en er zijn geen grote lekkages waargenomen rondom de kozijnen of draaiende delen. De grotere lekkages hierboven genoemd hebben meer invloed op de schil. Wat kleine afwijkingen zijn zichtbaar maar deze zullen met eenvoudig onderhoud of na-stellen kunnen verbeteren.

Gering
