Richtlijn

*Detectie en beoordeling van spoorstaafdefecten
Deel 2: Identificatie en typering van spoorstaafdefecten*

Datum van kracht: 01-09-2021	Versie: 004	Documentnummer: RLN00399-2
---------------------------------	----------------	-------------------------------

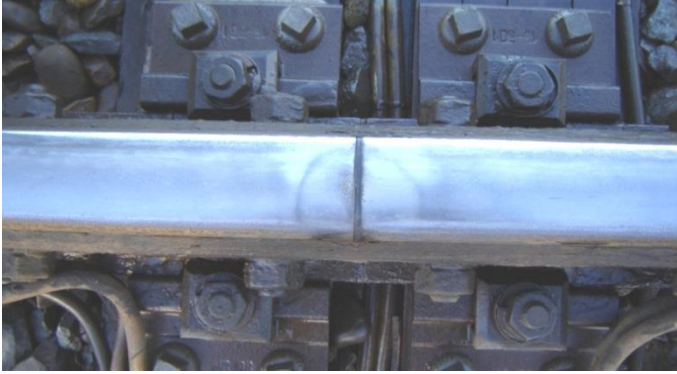
<p>Verslagen kop (begin) bij een ES-las</p> </div> <div style="display: flex; justify-content: space-around;"> <div style="text-align: center;">

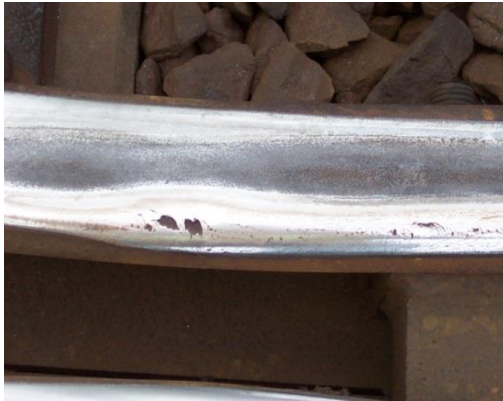
<p>Verslagen kop bij een wissel</p> </div> <div style="text-align: center;">

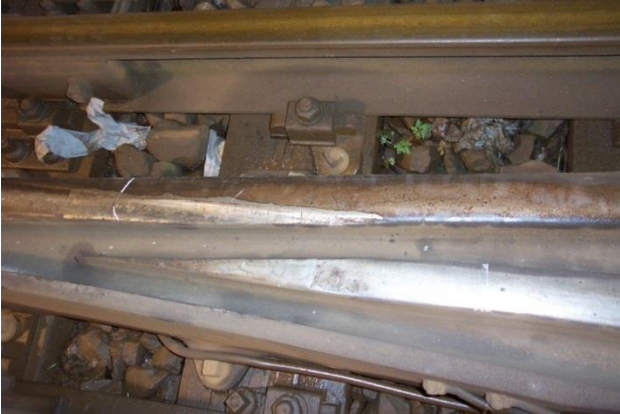
<p>Verslagen kop bij overgang vleugel en naald</p> </div> </div> <p>123: Verslagen kop bij ES lassen of constructielas(temperatuurlas). Dit spoorstaafdefect ontstaat bij ES-lassen en is zichtbaar als een ovaalvormige aftekening ter plaatse van de deling. Het defect ontstaat als de dwars of dubbelliggers onvoldoende onderstept zijn en vering ontstaat bij treinpassage. Bij een ernstiger vorm slaat de kop in, wordt hij afgeplat en ontstaan er uitbrokkelingen en eventueel kop-lijf scheur (zie defectcode 1321). Bij es-lassen kunnen tevens beschadigingen ontstaan door te hoog staande profielplaatjes en door vonkoverslag van de retourstroom.</p> <p>223: Verslagen kop. Dit spoorstaafdefect komt vooral voor in voegenspoor en in wissels , als de liggingsgeometrie van de spoorstaaf of het puntstuk verslechterd is of als er geen goede overgang is van vleugel naar naald of andersom.</p>								
<table border="1"> <thead> <tr> <th>Inspectiemethode</th> <th>Criterium</th> <th>Maatregel</th> </tr> </thead> <tbody> <tr> <td>Visueel het loopvlak beoordelen</td> <td>Indien visueel scheuren zichtbaar op het loopvlak dan een ush-inspectie uit laten voeren binnen 4 weken.</td> <td>Lasgeometrie herstellen Opvolgen van advies uit ultrasoon rapport.</td> </tr> </tbody> </table>	Inspectiemethode	Criterium	Maatregel	Visueel het loopvlak beoordelen	Indien visueel scheuren zichtbaar op het loopvlak dan een ush-inspectie uit laten voeren binnen 4 weken.	Lasgeometrie herstellen Opvolgen van advies uit ultrasoon rapport.		
Inspectiemethode	Criterium	Maatregel						
Visueel het loopvlak beoordelen	Indien visueel scheuren zichtbaar op het loopvlak dan een ush-inspectie uit laten voeren binnen 4 weken.	Lasgeometrie herstellen Opvolgen van advies uit ultrasoon rapport.

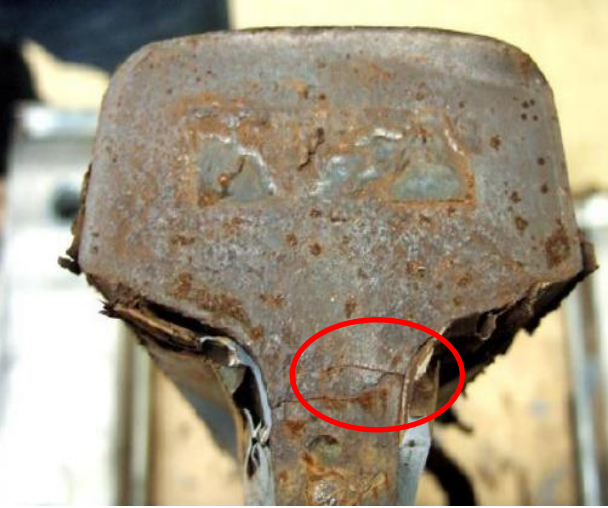
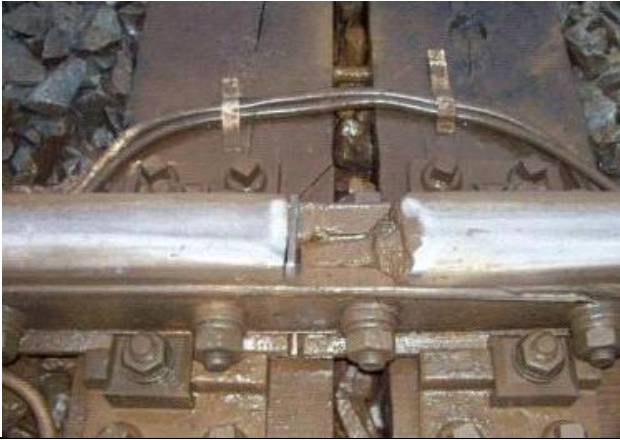
UIC-defectcode: 1321	Defectbenaming: Horizontale scheur kop-lijf

<p>Dit spoorstaafdefect ontstaat in ES-lassen/ES-lijmlassen doordat de las door gaat liggen als gevolg van onvoldoende geometrisch liggingsonderhoud. Hierdoor ontstaat er overmatige slagwerking die resulteert in een verslagen kop die wederom tot nog grotere slagwerking leidt.</p> <p>Als de slechte lasgeometrie en de verslagen kop niet hersteld worden neemt de slagwerking zo toe dat lasplaten gaan breken of kop-lijfscheuren ontstaan waardoor uiteindelijk een deel van de spoorstaaf uitbreekt.</p>

Inspectiemethode	Criterium	Maatregel
Visuele inspectie	Sterk verslagen kop, slagwerking en veel beweging bij treinpassage, mogelijke breuken in lasplaten Normen in IHS00001-1 § 4.7.1 en IHS00002-1 § 4.10	USH-inspectie uitvoeren; tot inspectie een TSB opleggen
Ultrasoon handinspectie met trolley of met losse tasters	Scheurlengte: $L \leq 10$ mm	= USH3
	Scheurlengte: $10 < L \leq 30$ mm	= USH2
	Scheurlengte: $L > 30$ mm	= USH1

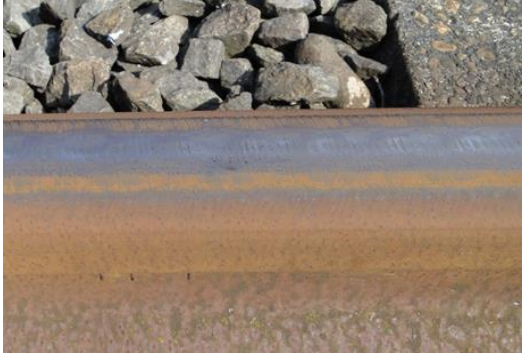
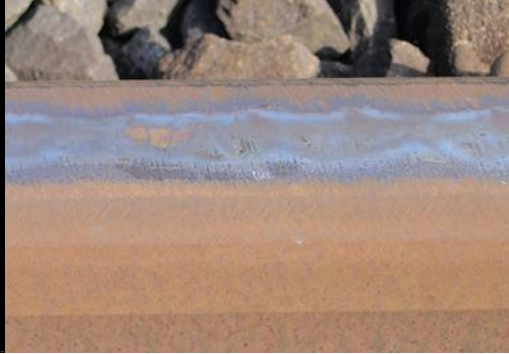
Studs: klasse "StA" (begin)	Studs: klasse "StA" (verder gevorderd)

Studs: klasse "StB"	Studs: klasse "StC"
<p>Deze afschilfering begint zich nu gedurende een aantal jaren te manifesteren. In de branche worden deze defecten ook wel "studs" genoemd .</p> <p>De defecten ontstaan in eerste instantie als lokale rem/slijp en squat-achtige beschadigingen. Vervolgens ontstaat over een grotere lengte een golfvormige/squatachtige oppervlakteafwijking (Stud StA begin). Na verloop van tijd wordt er een scheurvorming aan de rand van het contactvlak zichtbaar (Stud StA verder gevorderd). Vervolgens ontstaat een langzaam loslaten van schollen en incidentele uitbrokkelingen (Stud StB).</p> <p>Uiteindelijk ontstaan er uitbrokkelingen over grote lengte en soms over zeer grote lengte.(StC)</p>

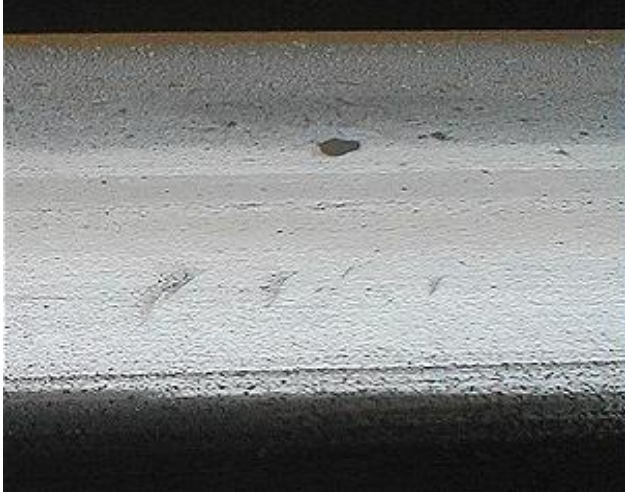
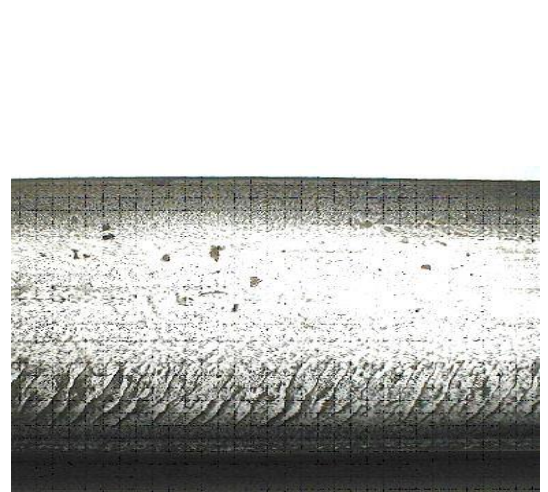
Headchecks klasse "Licht"	Headchecks klasse "Middel"

Headchecks treden op aan de rijkant van het bovenbeen van spoorstaven in bogen. Het zijn kleine parallel lopende scheuren op meer of minder regelmatige afstanden. Afhankelijk van de plaatselijke omstandigheden varieert de afstand tussen de scheuren van ca. 1 mm tot verscheidene cm.

Inspectiemethode	Criterium	Maatregel
Visueel	Zichtbare scheuren in foutklasse L:	Frezen/slijpen
Top of Rail Video-analyse	Zichtbare scheuren in foutklasse M:	Geen
	Zichtbare scheuren in foutklasse Z:	Binnen 8 weken ush-inspectie laten uitvoeren en us-advies opvolgen.
	Zichtbare scheuren in foutklasse ZE:	Binnen 48u ush-inspectie laten uitvoeren en us-advies opvolgen.
Ultrasoon handinspectie met losse tasters	Enkelvoudig defect met scheurdiepte: $10 \leq D < 25$ mm	= USH2
	Meerdere defecten met scheurdiepte: $10 \leq D < 25$ mm binnen 1,2 m	= USH1
	Enkelvoudig defect met scheurdiepte: $D \geq 25$ mm	= USH1

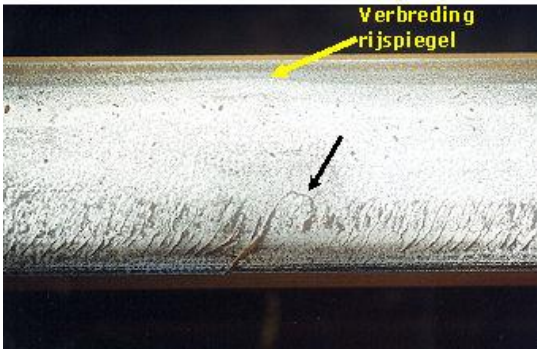
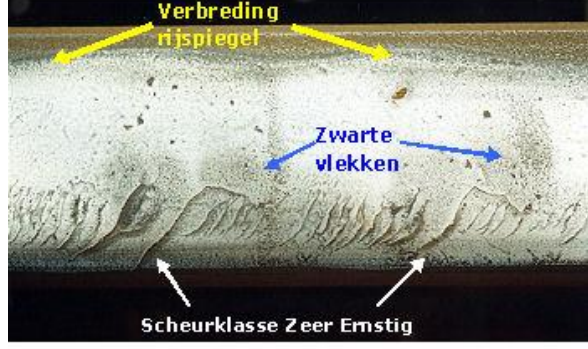
Headchecks klasse "Zwaar"	Headchecks klasse "Zeer Ernstig"

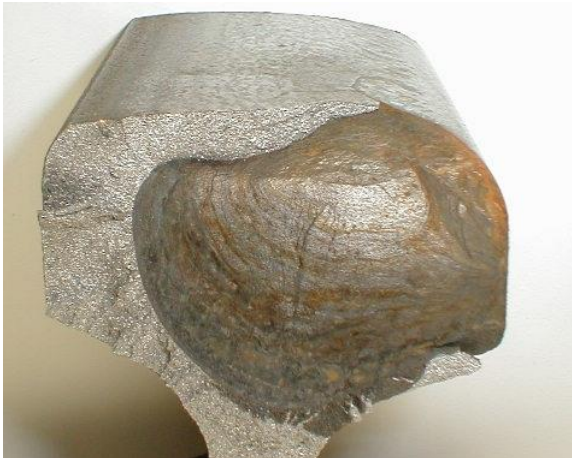
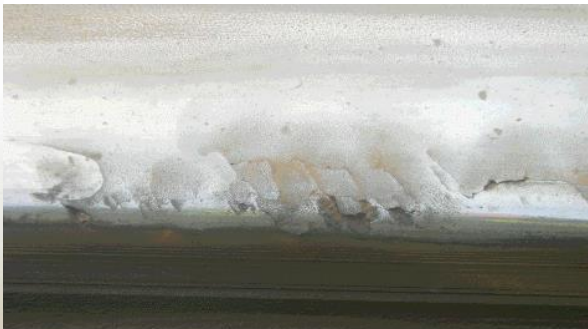
Head Check Doorsnede scheurvlak	Head Checks bij een Mangaanstalen puntstuk

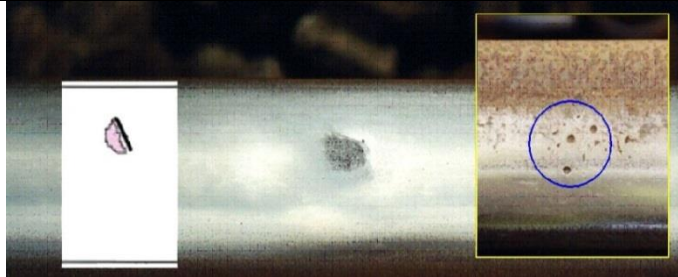
<p>Fig. 1. Squat : klasse A</p>

Inspectiemethode	Criterium	Maatregel
Visueel het loopvlak beoordelen door rcf-inspecteur Top of Rail Video-analyse	Bij zichtbare scheuren	Zie deel 1 § 6.8.1
	2 Squats klasse C binnen 1,2 m	Ush-inspectie uitvoeren binnen 24 uur.
Ultrasoon handinspectie met losse tasters	Scheurdiepte: $10 \text{ mm} < D < 25 \text{ mm}$	= USH2
	Meerdere defecten met scheurdiepte: $10 < D < 25 \text{ mm}$ binnen 1,2 m	= USH1
	Scheurdiepte: $D \geq 25 \text{ mm}$	= USH1

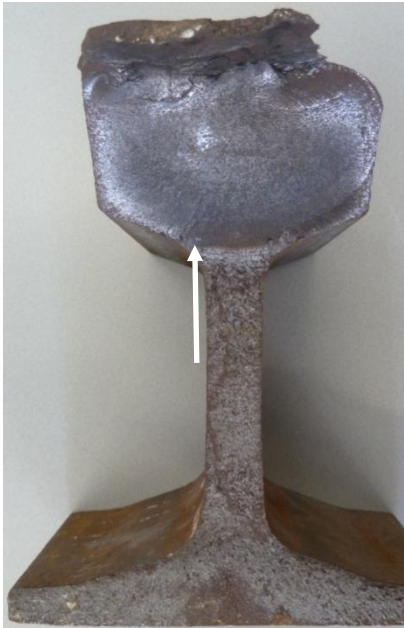
<p>Fig. 4 : breuk ontstaan vanuit squat</p>

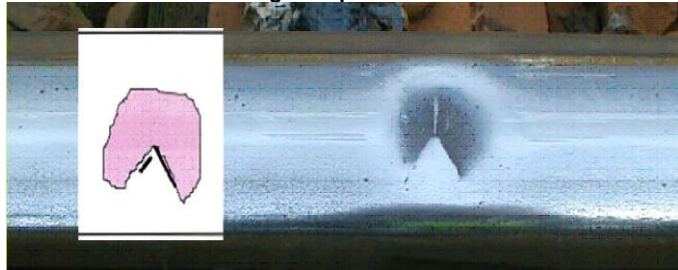
<p>Fig. 2. Squat : klasse B</p>

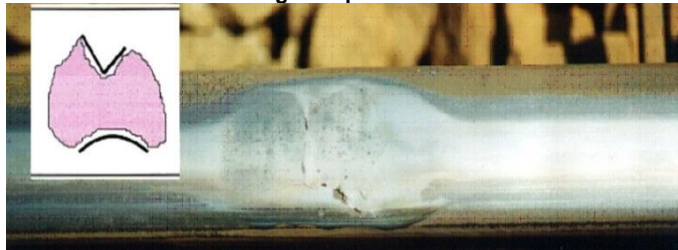
<p>Fig. 3. Squat klasse C</p>

Dit defect is te zien op het loopvlak als verbreding en plaatselijke verdieping van de rijspiegel, vergezeld van een donkere plek en boogvormige of V-vormige scheuren (fig. 3). Deze scheuren breiden zich naar de binnenkant van de spoorstaafkop uit. De scheur wordt in eerste instantie groter in een vlakke hoek met het loopvlak. Nadat zulke scheuren een diepte van 3 tot 5 mm hebben bereikt, buigen ze naar beneden af en kunnen een breuk veroorzaken (fig.4). Deze defecten worden ook vaak bij stomplassen, thermietlassen en bij korte golfslijtage geconstateerd. Het defect is willekeurig en kan herhaaldelijk optreden. In dit geval bestaat het risico dat er een groot stuk spoorstaaf uit breekt. Defect met het uiterlijk van een squat kan plaatselijk en periodiek op de rijkant van het bovenbeen van boogspoor-staven in zones met headchecks optreden (zie gebrek 2223). In dit geval wordt het defect onder 2223 geclassificeerd.

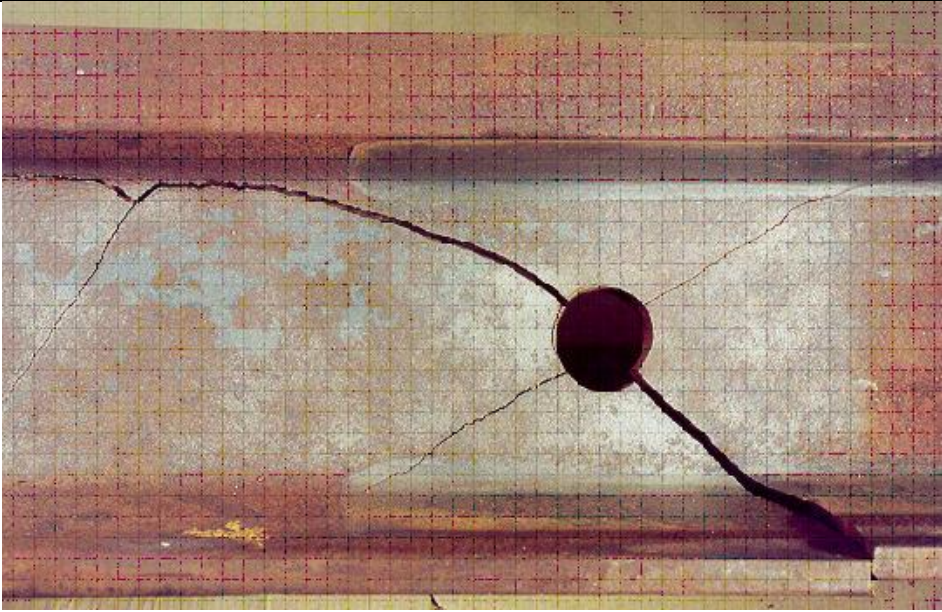
UIC-defectcode: 235	Defectbenaming: Scheuren vanuit gaten

<p>235: Scheuren vanuit gaten.</p> <p>Dit defect bestaat uit steeds verder groeiende scheuren die uitgaan van in het spoorstaaflijf geboorde gaten van een bepaalde diameter. Zij ontwikkelen zich in het algemeen volgens een hoek van 45° en kunnen een spoorstaafbreek tot gevolg hebben.</p> <p>De waarschijnlijkheid dat dit soort gebrek ontstaat, hangt af van de kwaliteit van het boorgat. Door bijzondere bewerkingsmaatregelen zoals lager oppervlakteruwheid en ontbraming/afkanting van de boring, wordt het ontstaan van dergelijke scheuren behoorlijk gereduceerd.</p>

Inspectiemethode	Criterium	Maatregel
Visueel	Zichtbare scheuren in lijf en op het loopvlak Zichtbare scheur tot 10 mm vanuit het boutgat	Spoorstaaf direct vervangen Ush uitvoeren binnen 4 weken
Ultrasoon handinspectie met trolley	Scheuren uitgaande van boutgaten, die nog niet doorlopen tot de voet of de kop	bij $V_{max} > 40$ km/h = USH1 bij $V_{max} \leq 40$ km/h = USH 2
	Scheuren uitgaande van boutgaten, die doorlopen tot de voet of de kop	= USH1

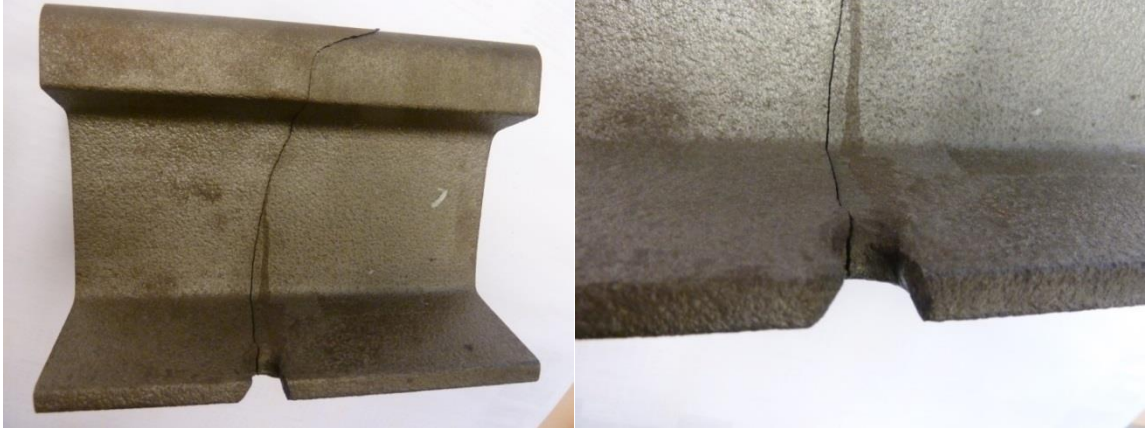
<p style="text-align: center;"> Ontoelaatbare bewerking aan de voet Detail ontoelaatbare bewerking van de voet </p>

Inspectiemethode	Criterium	Maatregel
Visueel	Zichtbare ontoelaatbare bewerkingen	Spoorstaaf vervangen
	Zichtbare scheuren	Ush-inspectie uitvoeren binnen 24 uur.
Ultrasoon handinspectie met losse tasters	Scheur in het lijf, die nog niet doorloopt tot de voet of de kop	= USH2
	Scheur in de voet of in de kop	= USH1

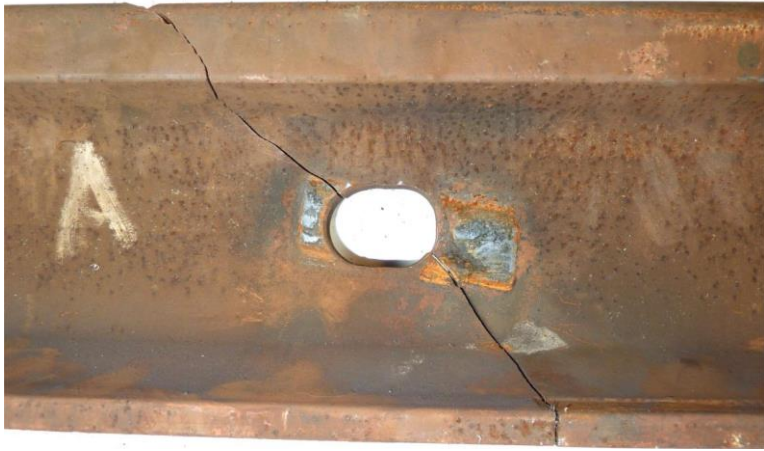
<p style="text-align: center;">onjuiste bewerking bij geruimd boorgat</p>	
<p>302: Ontoelaatbare bewerkingen. Foutief boren in de spoorstaafvoet of het spoorstaaflijf, ondeskundig snijden (b.v. snijbranden), boren van gaten direct naast aanwezige lasboutgaten of andere ontoelaatbare bewerkingen kunnen in de meeste gevallen door kerfwerking of verzwakking van het profiel scheuren en breuk tot gevolg hebben.</p>

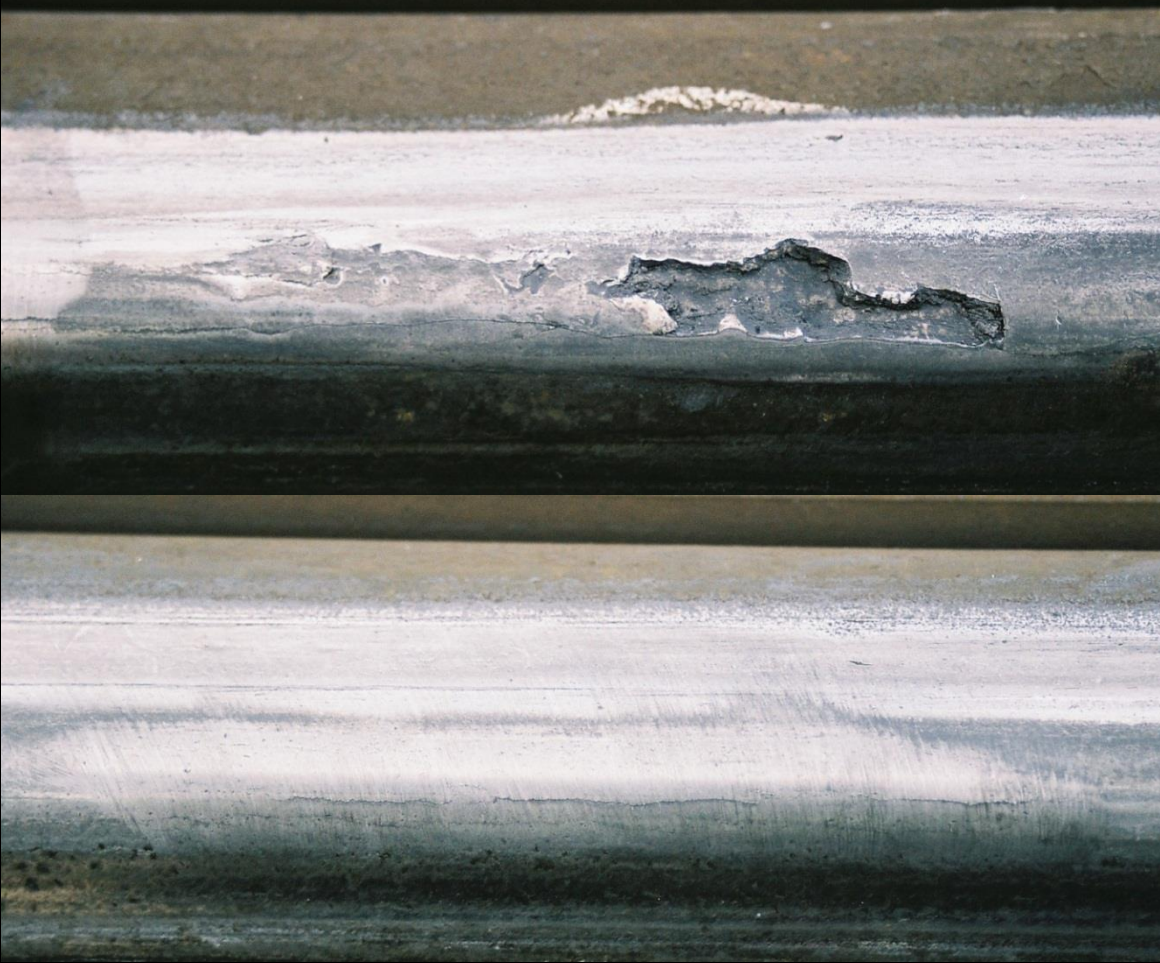
UIC-defectcode: 472	Defectbenaming: Loslaten of afschilveren oplassing

<p>472: Loslaten of afschilveren oplassing.</p> <p>Horizontale scheuren die het loslaten of afschilferen van de oplassing veroorzaken en die ook tot een spoorstaafbreuk kunnen leiden, zijn in het algemeen afkomstig van fouten in de verbinding tussen spoorstaaf- en oplasmateriaal of van verschillende lasdefecten (porie, insluiting, krimpscheur, eindkraterscheur).</p>

Inspectiemethode	Criterium	Maatregel
Visueel Top of Rail Video-analyse	Horizontale scheuren die het loslaten of afschilferen van de oplassing veroorzaken	Afschilverende of losgelaten deel herstellen door oplassen of vervangen
Ultrasoon handinspectie met losse tasters	Scheurdiepte: $D < 10$ mm	= USH3
	Scheurdiepte: $10 < D < 25$ mm	= USH2
	Scheurdiepte: $D > 25$ mm	= USH1
