Kwaliteitscontrole OVL gemeente Stein

Q3 2026

Opdrachtgever: gemeente Stein

Datum opname: 01-10-2026

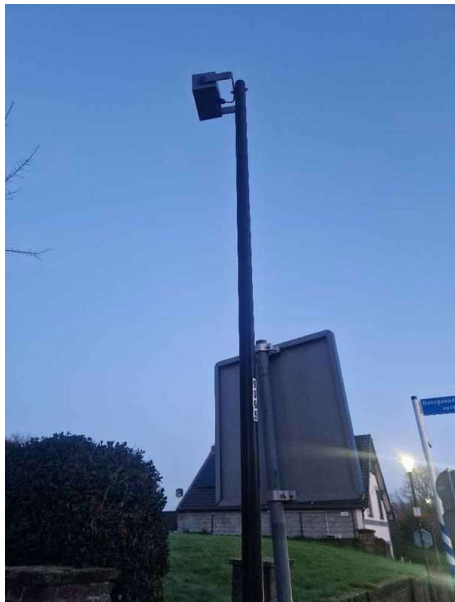
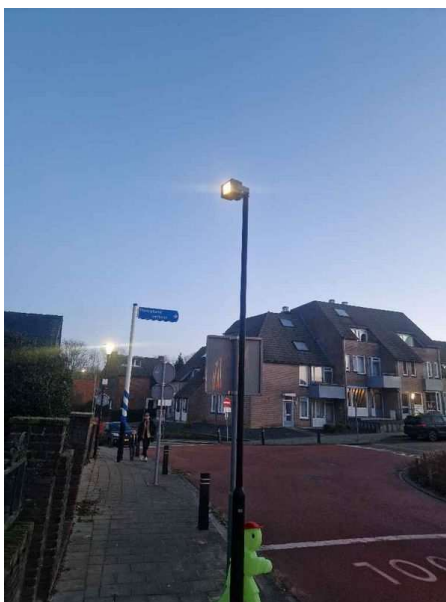
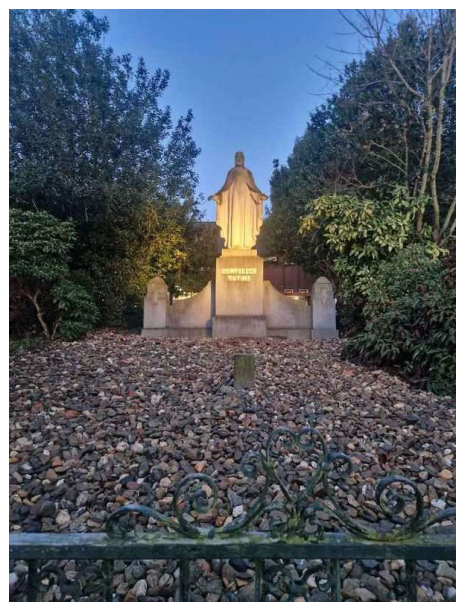
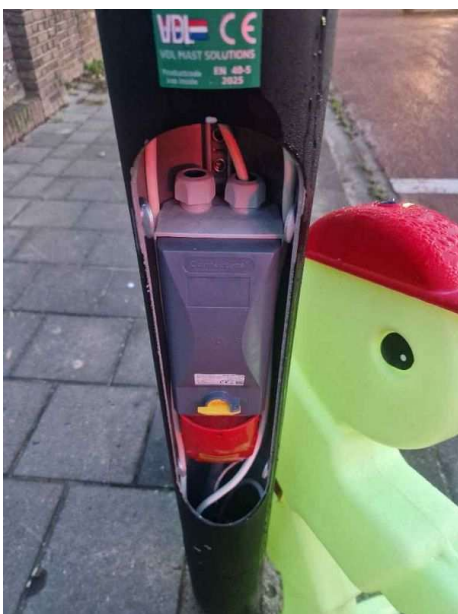
3.1 Werkopdracht

| lichtmast is akkoord, | | armatuur is akkoord, | |
| Akkoord | | | |

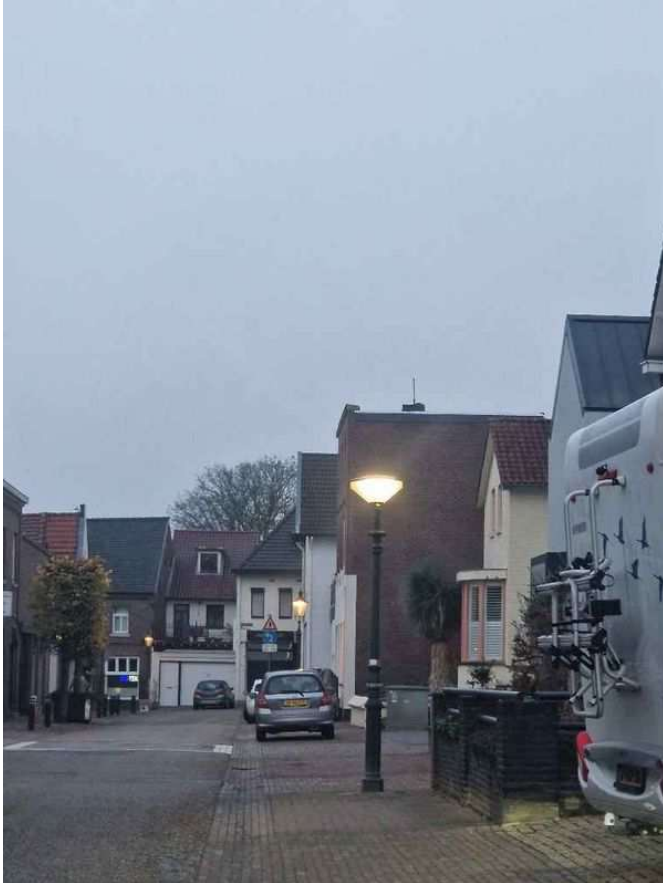
3.2 Armatuur

| | armatuur is akkoord, | | |
| Akkoord | | | |

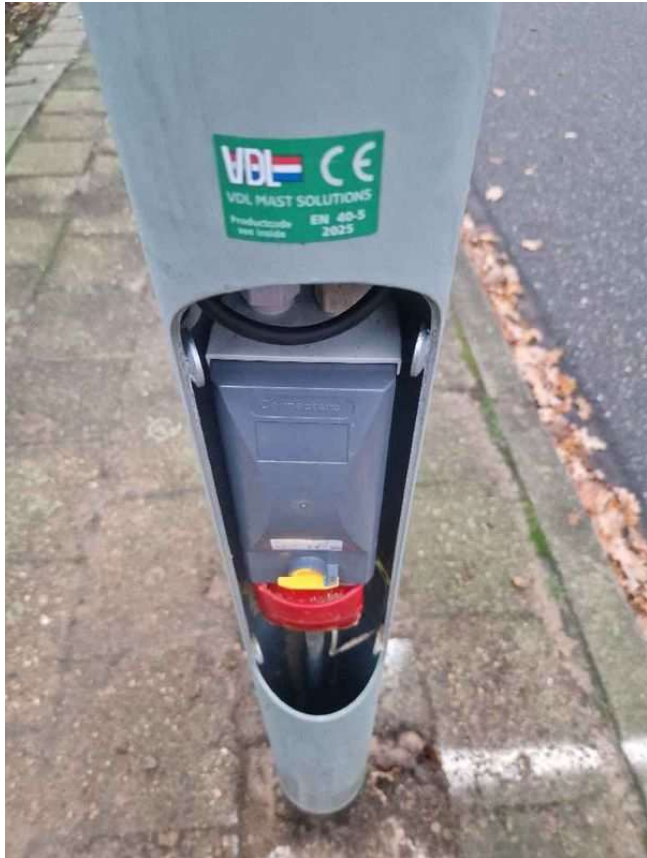
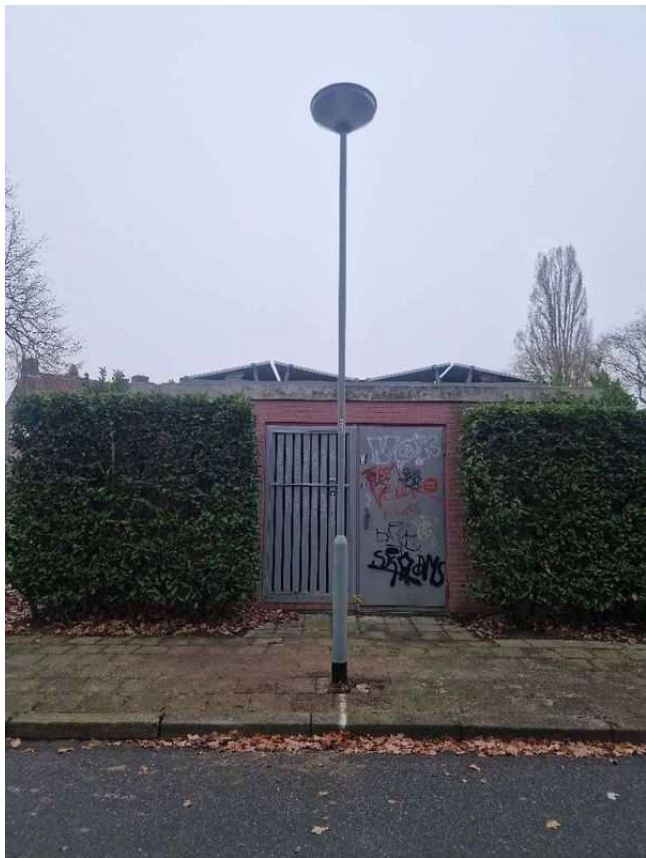
3.3 Schademast

| lichtmast is akkoord, | | armatuur is akkoord, | |
| Akkoord | | | |
