Asbestinventarisatierapport conform Procescertificaat asbestinventarisatie

Schoolgebouw
Wieënweg 6, Brunssum

opdrachtgever: Gemeente Brunssum
projectnummer: 25-2136

datum rapportage: 20-01-2026
revisiedatum/versie: versie 1
datum interne autorisatie: 22-01-2026
verval datum rapport: 22-01-2029

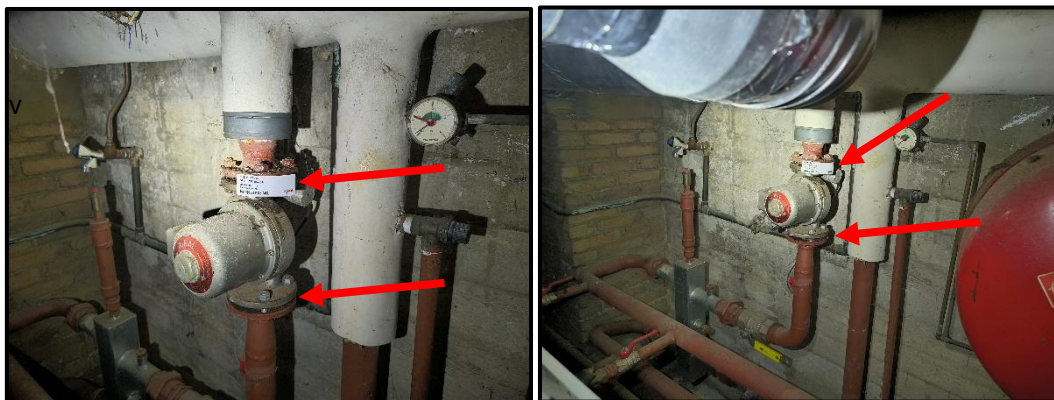
De pakkingen aangetroffen tussen de flenzen van de cv-leidingen in de cv-ruimte (kelder) bleken na analyse asbesthoudend.

Het betreft een niet-hechtgebonden toepassing welke in goede staat verkeert en bovendien bijna volledig is afgeschermd, zodoende is er geen direct blootstellingsrisico en is saneren niet direct noodzakelijk. Eigenaar dient beheersmaatregelen te treffen.

Bron 1/M1: asbesthoudende pakkingen tussen flenzen cv-leidingen.

Er zijn drie gangbare werkmethoedieken om asbesthoudende flenspakkingen te saneren:

- Risicoklasse 1 binnensanering; in zijn geheel met flens en al -sloopscenario (flenzen worden in hun geheel, zonder de pakking te bewerken, gesaneerd)
- Risicoklasse 1 binnensanering; cf. batteryspray protocol -onderhoudsscenario (de flenzen blijven behouden, er hoeft geen containment gebouwd te worden)
- Risicoklasse 2 binnensanering in containment -onderhoudsscenario (de flenzen blijven behouden bij gebruikmaking van deze methodiek)

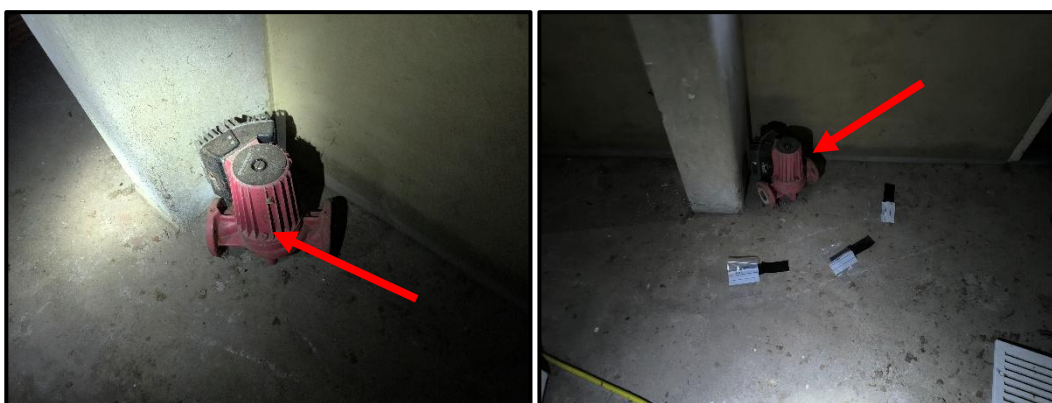
Op de vloer van de cv-ruimte is een oude pomp aangetroffen met resten asbesthoudende pakkingen aangetroffen.

Het betreft een niet-hechtgebonden toepassing welke in goede staat verkeert en bovendien bijna volledig is afgeschermd, zodoende is er geen direct blootstellingsrisico maar is zo snel mogelijk saneren wel dringend aanbevolen om verdere verspreiding en beschadiging van het materiaal te voorkomen.

Bron 1.1: oude pomp met resten asbesthoudende pakking in de cv-ruimte.

De toepassing dient in zijn geheel, met pomp en al, gesaneerd te worden binnen de kaders van een risicoklasse 1 binnensanering.

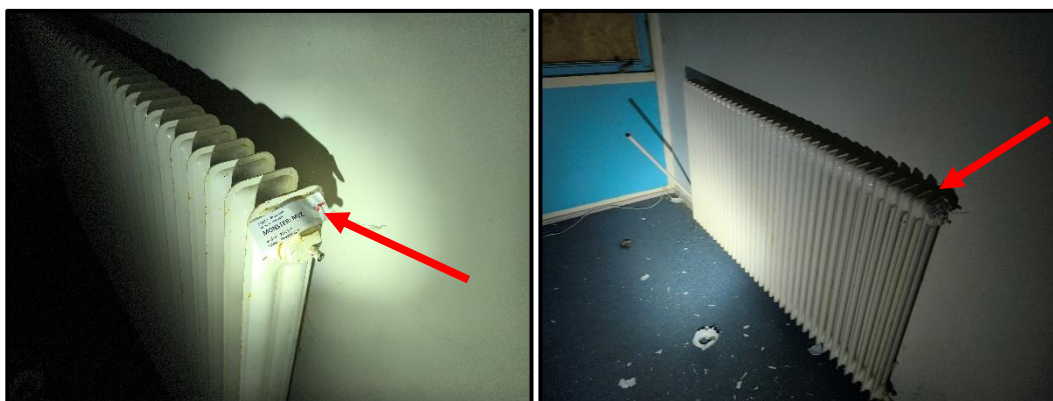
De pakking aangetroffen in de radiator bleek na analyse niet asbesthoudend.

Het betreft een niet-hechtgebonden toepassing welke in goede staat verkeert en bovendien bijna volledig is afgeschermd, zodoende is er geen direct blootstellingsrisico en is saneren niet direct noodzakelijk. Eigenaar dient beheersmaatregelen te treffen.

Bron 2/M12: asbesthoudende pakking in radiator.

De toepassing dient in zijn geheel, met radiator en al, gesaneerd te worden binnen de kaders van een risicoklasse 1 binnensanering.

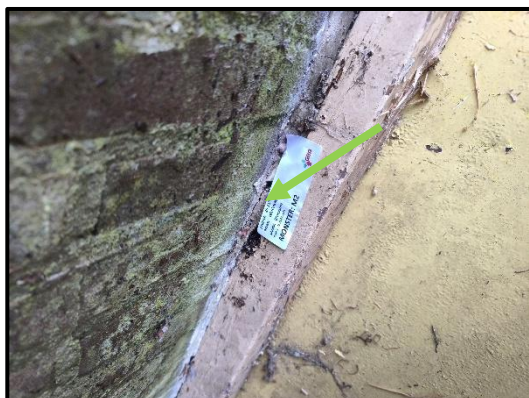
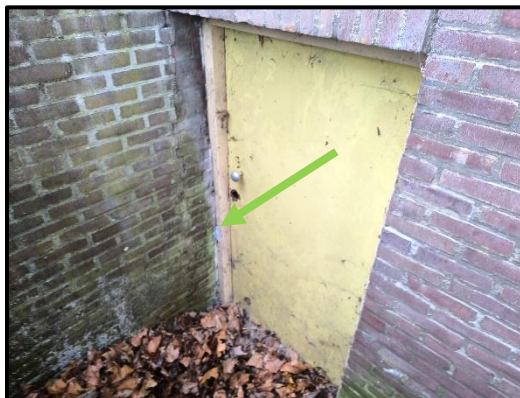
De kit langs de deur van de kelder en rondom het ventilatierooster is niet asbesthoudend.

M2 – kit langs deur is niet asbesthoudend.

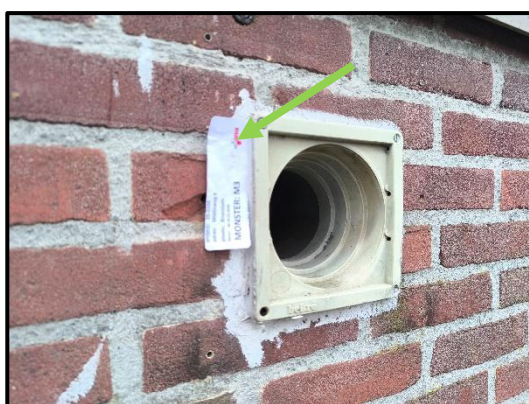
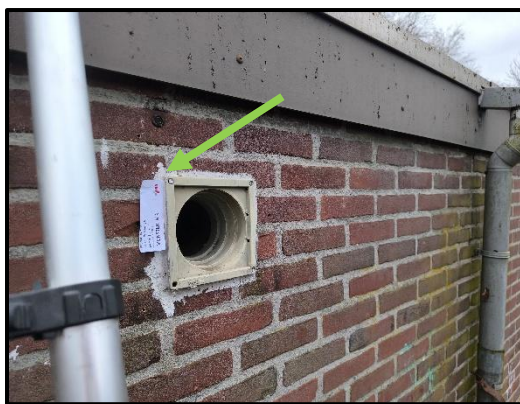
M3 – kit langs ventilatierooster is niet asbesthoudend.

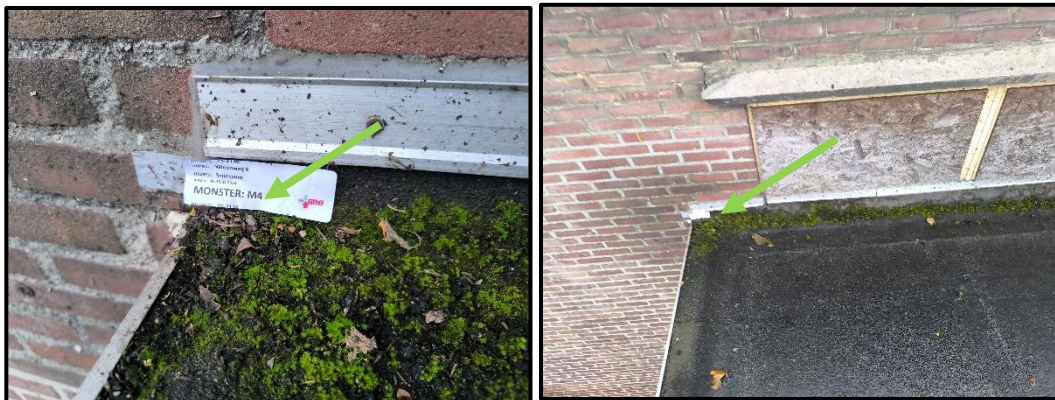
De bitumen dakbedekking op het dak van de aanbouw is niet asbesthoudend.

M4 – bitumen dakbedekking is niet asbesthoudend.

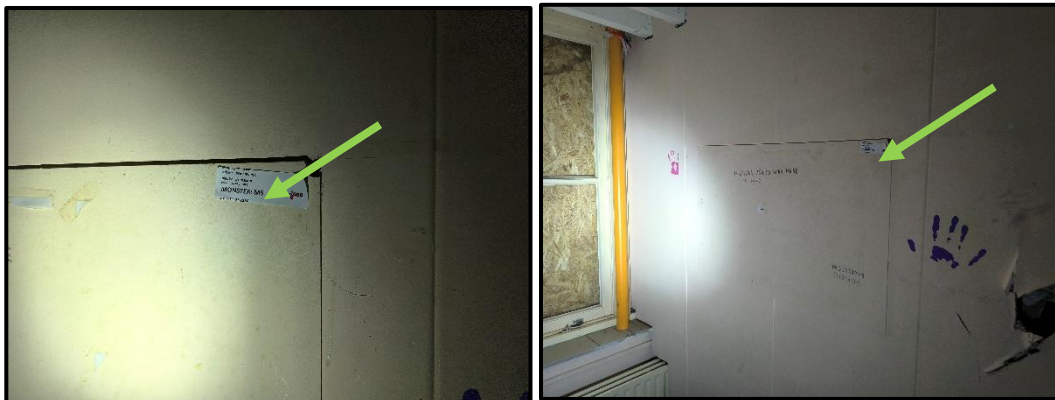
Het plaatmateriaal tegen de wand van de groepsruimte is niet asbesthoudend.

M5 – plaatmateriaal is niet asbesthoudend.

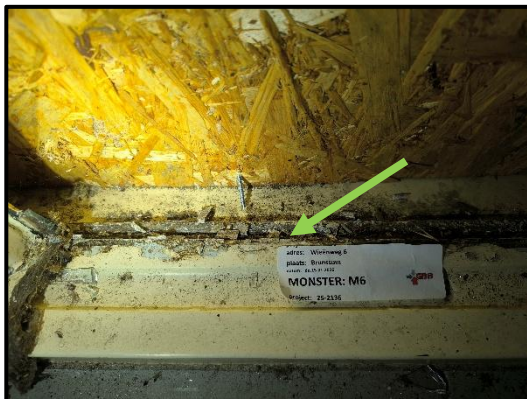
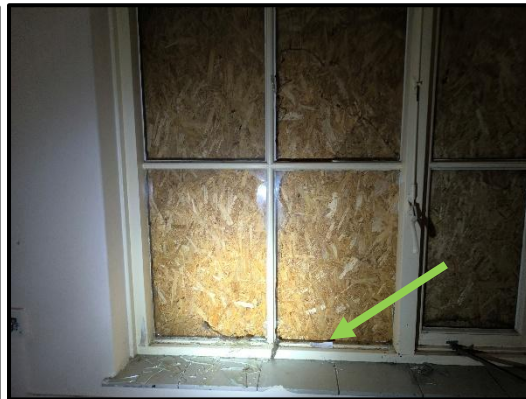
M6 – stopverf is niet asbesthoudend.

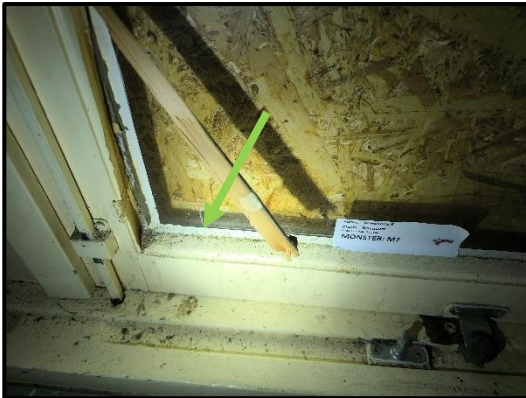
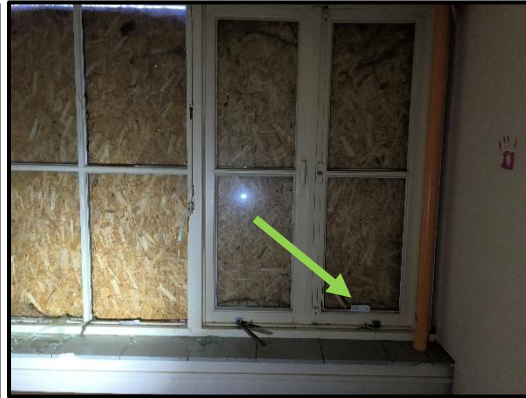
M7 – stopverf is niet asbesthoudend.

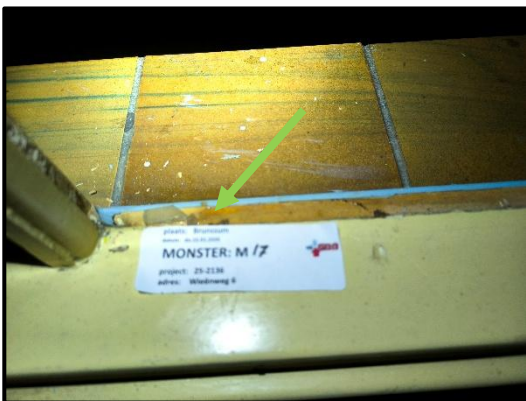
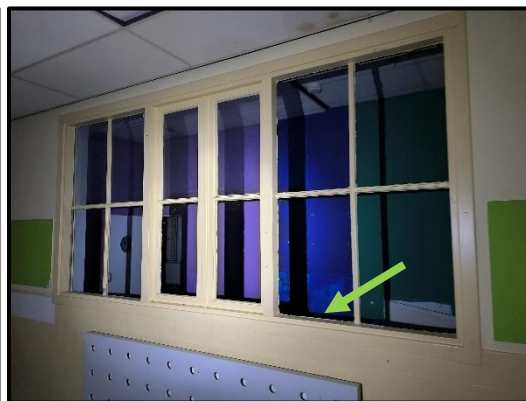
M17 – stopverf is niet asbesthoudend.

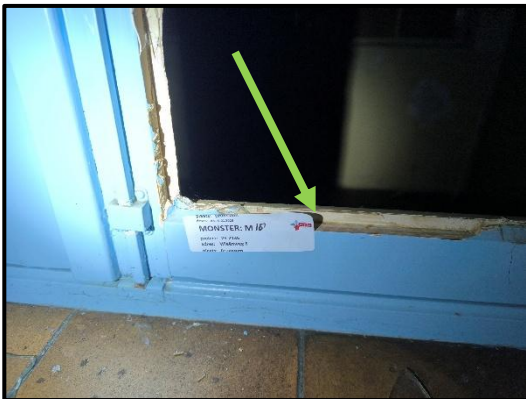
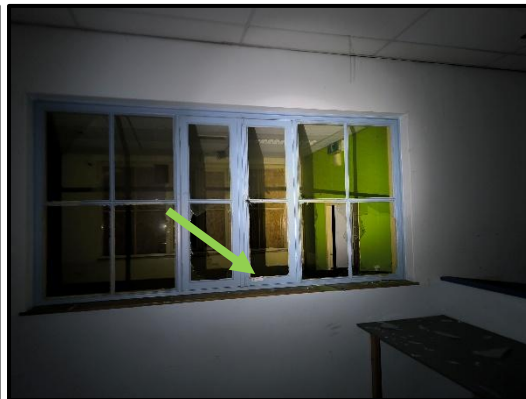
M18 – stopverf is niet asbesthoudend.

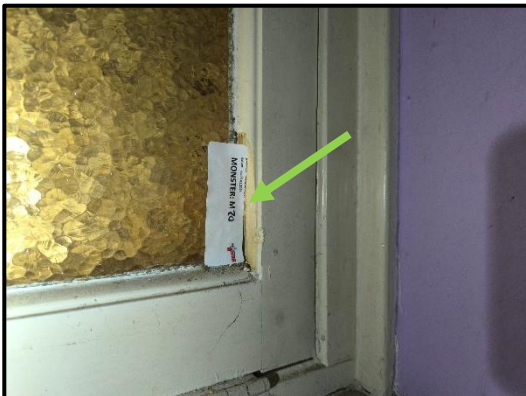
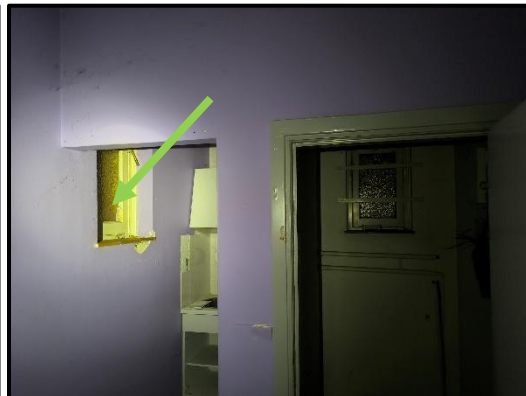
M20 – stopverf is niet asbesthoudend.

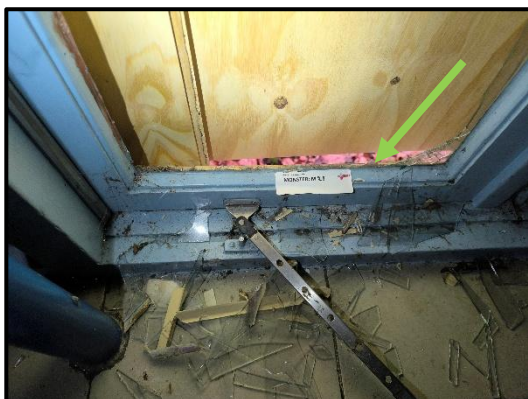
M21 – stopverf is niet asbesthoudend.

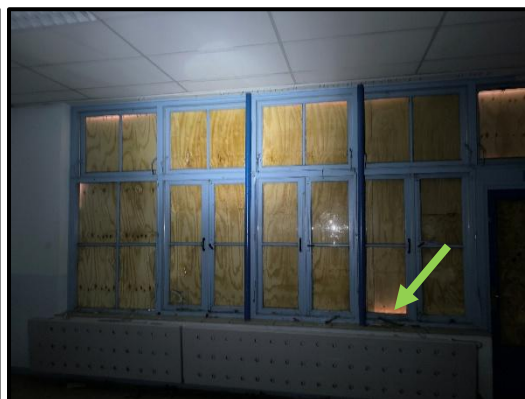
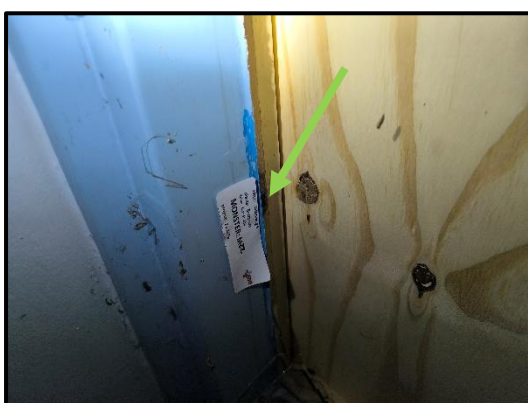
M22 – stopverf is niet asbesthoudend.

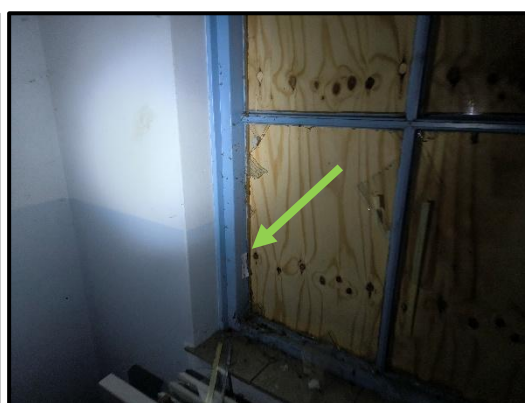
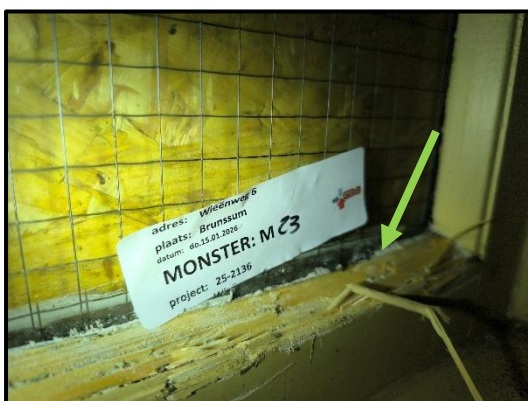
M23 – stopverf is niet asbesthoudend.

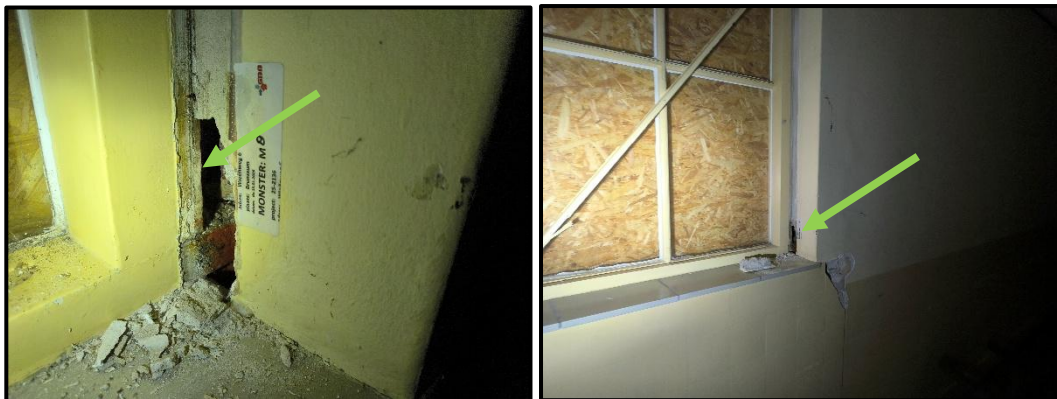
De bitumen waterkering in de gevels langs de diverse gevelkozijnen bleek na analyse niet asbesthoudend.

M8 – bitumen waterkering is niet asbesthoudend.

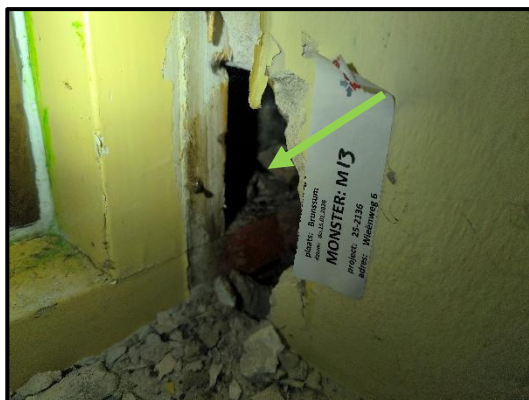
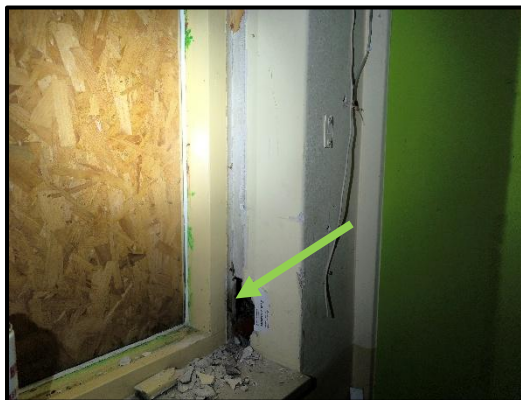
M13 – bitumen waterkering is niet asbesthoudend.

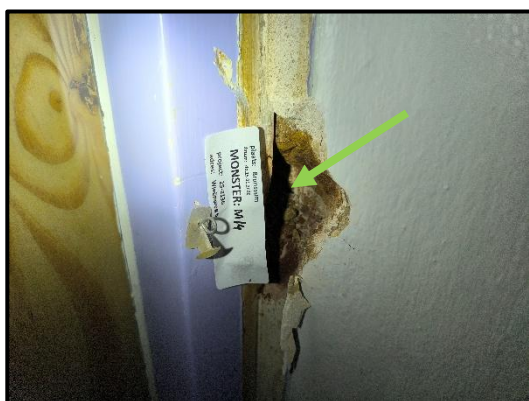
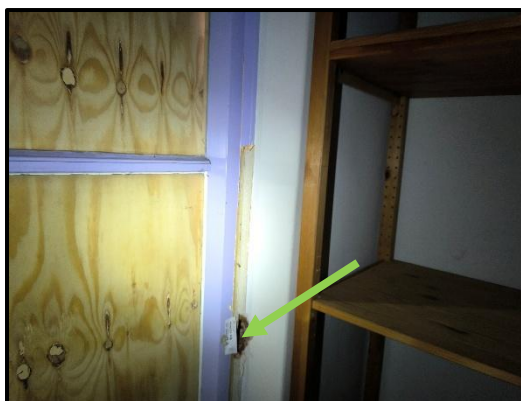
M14 – bitumen waterkering is niet asbesthoudend.

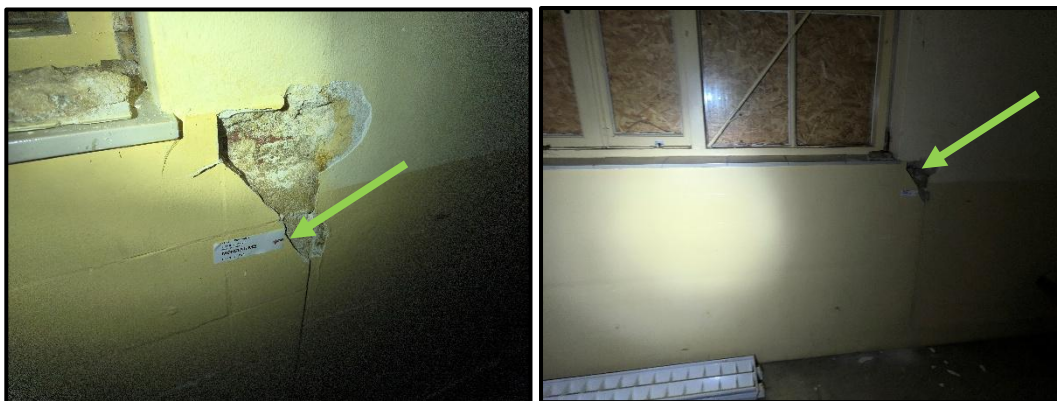
Er zijn representatieve monsters genomen van tegellijm en -voegsel tussen en achter de wand- en/of vloertegels in diverse ruimtes, de aangeboden monsters zijn niet asbesthoudend.

M9 – tegellijm is niet asbesthoudend.

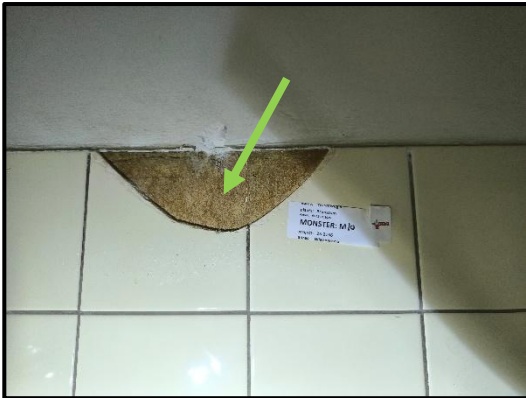
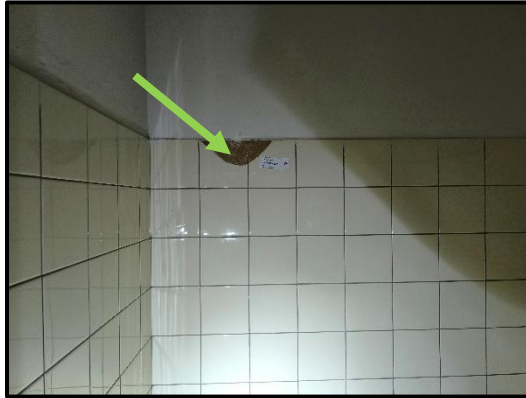
M10 – tegellijm is niet asbesthoudend.

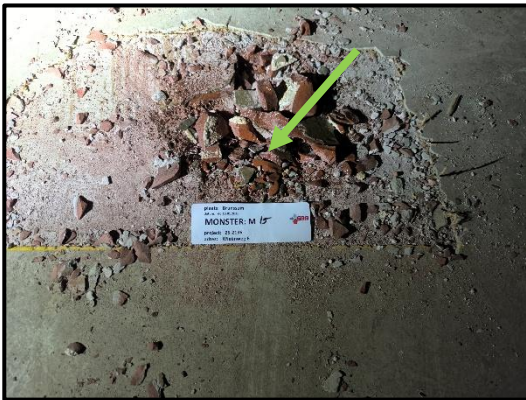
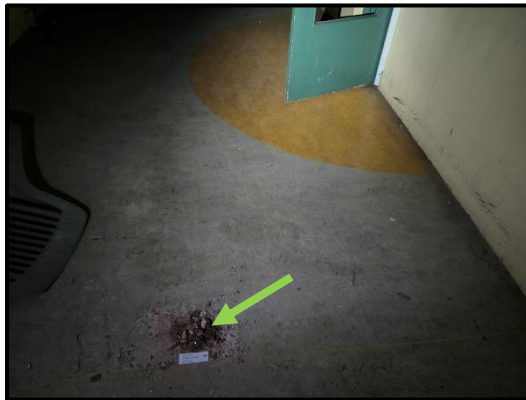
M15 – tegellijm is niet asbesthoudend.

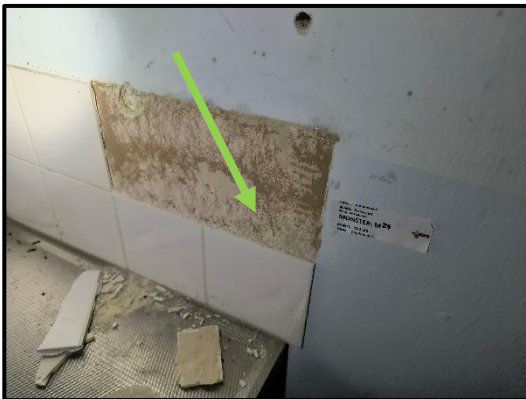
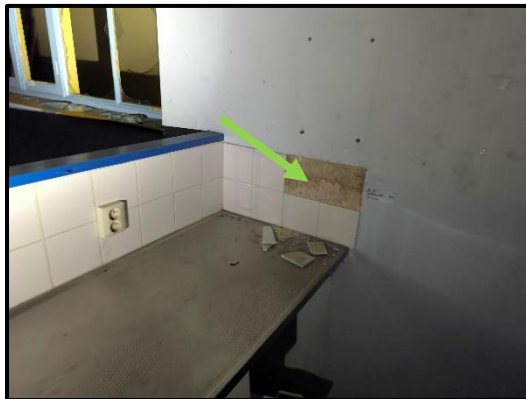
M24 – tegellijm is niet asbesthoudend.

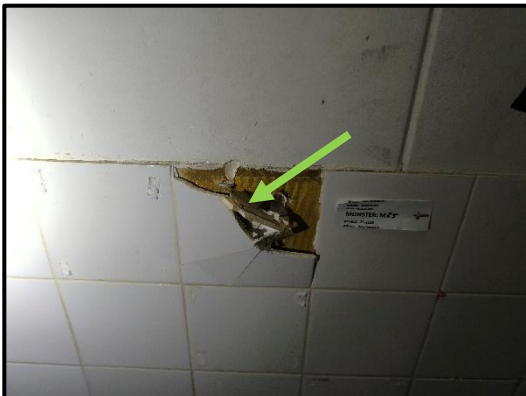
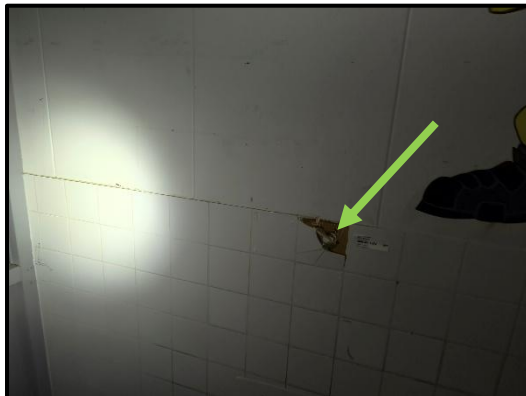
M25 – tegellijm is niet asbesthoudend.

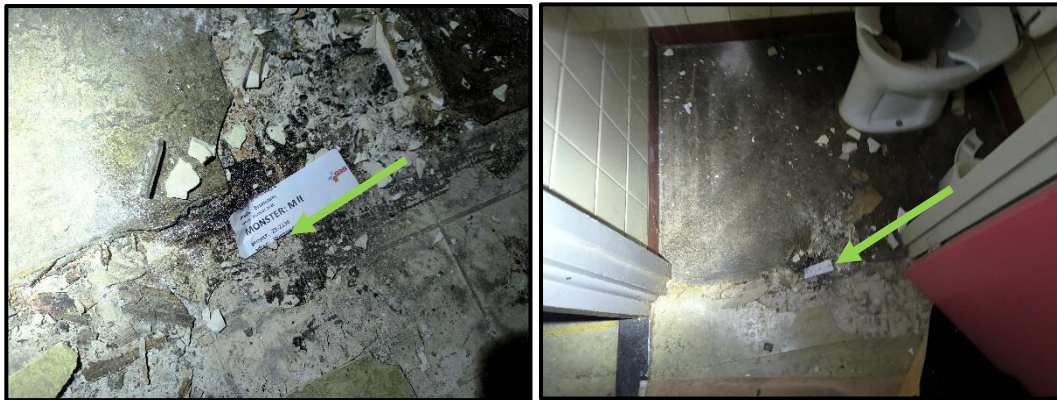
De resten lijm op de vloer van het toilet bleek na analyse niet asbesthoudend.

M11 – lijm is niet asbesthoudend.

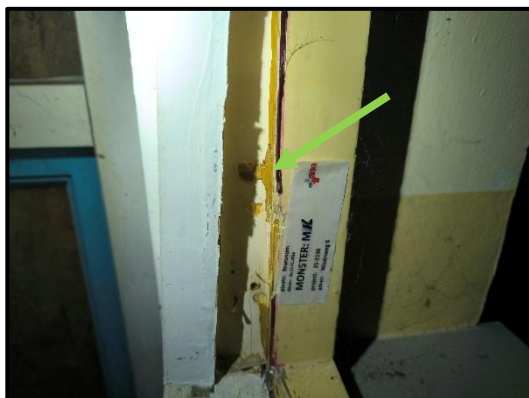
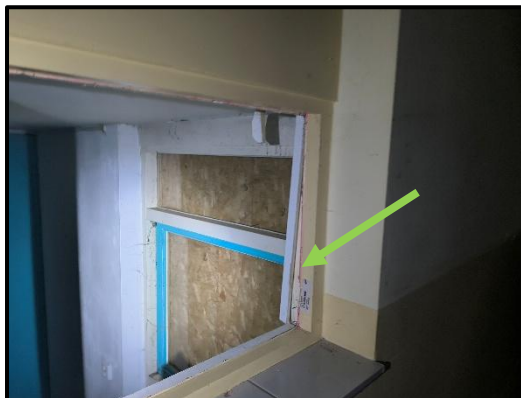
De diverse genomen monsters van beglazingskit in de binnenkozijnen bleek na analyse niet asbesthoudend.

M16 – beglazingskit is niet asbesthoudend.

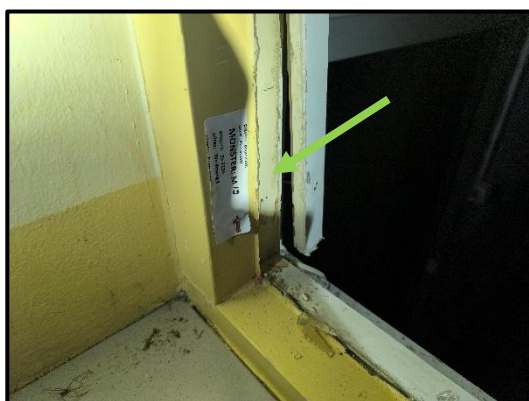
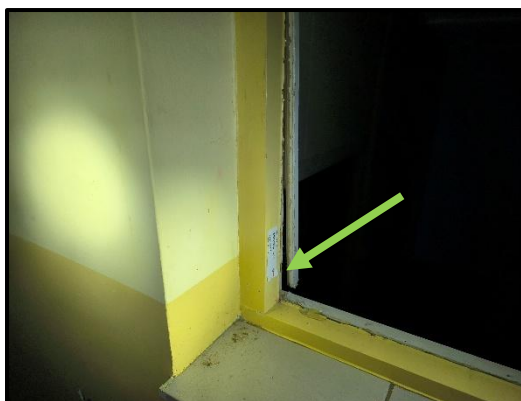
M19 – beglazingskit is niet asbesthoudend.

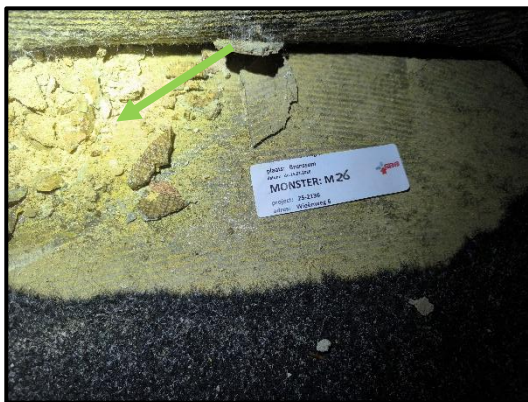
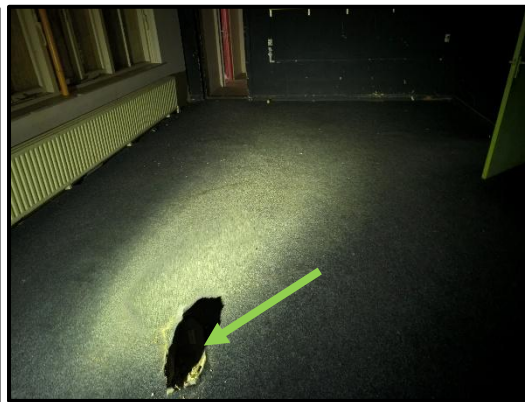
De vloerafwerking in de groepsruimte bleek na analyse niet asbesthoudend.

M26 – vloerafwerking is niet asbesthoudend.

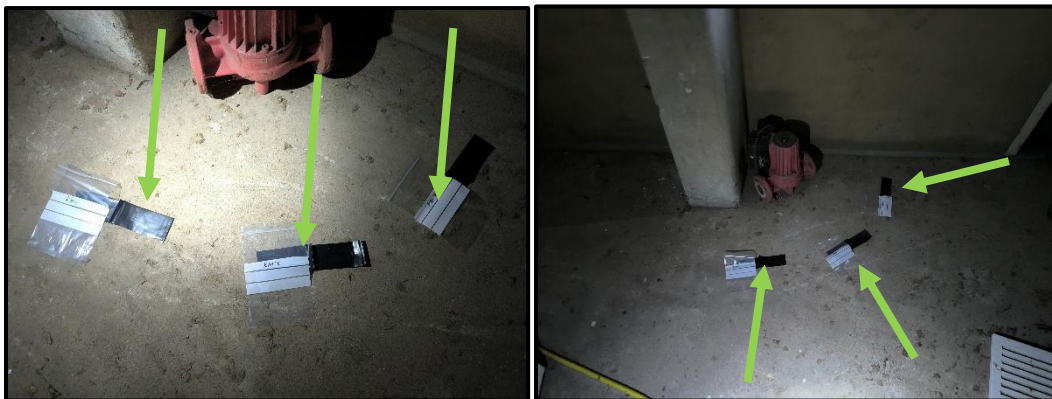
De diverse genomen kleefmonsters in de cv-ruimte ter plaatse van de kelder zijn geen asbestvezels aangetroffen.

KM1 t/m KM3 – kleefmonsters zijn niet asbesthoudend.

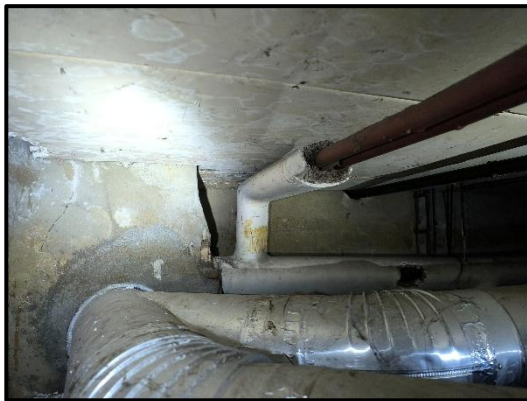
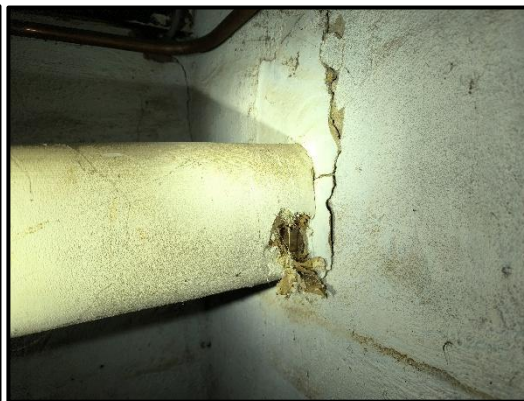
Leidingisolatie is niet asbestverdacht.

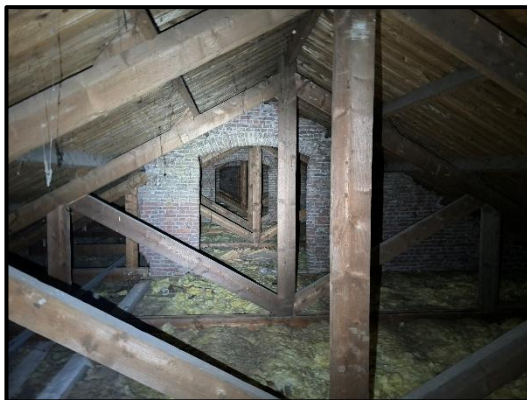
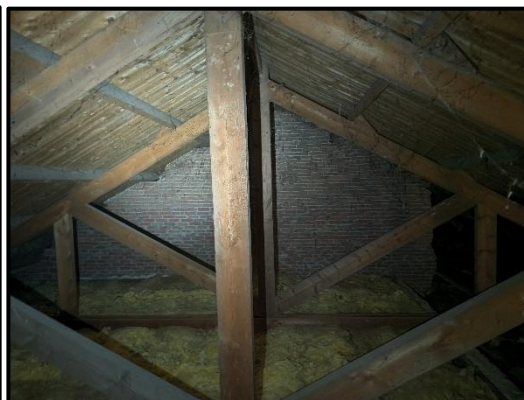
Hoofddak is van hout.

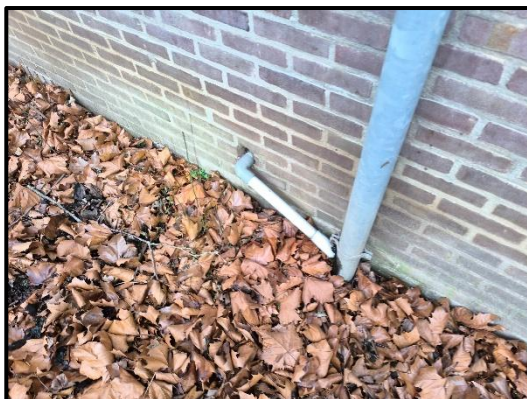
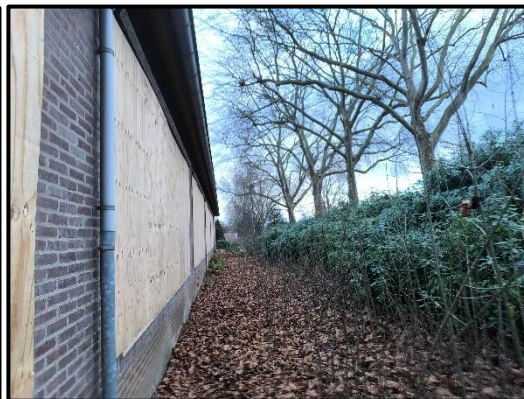
Hemelwaterafvoeren zijn niet asbestverdacht.

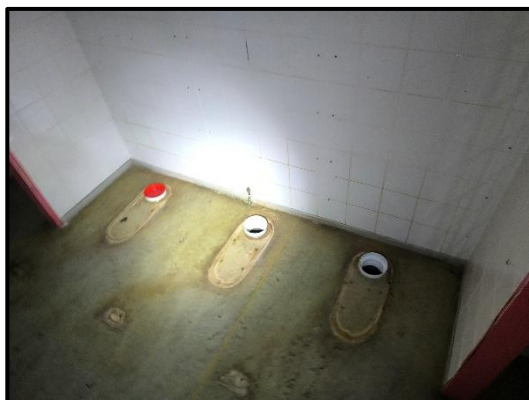
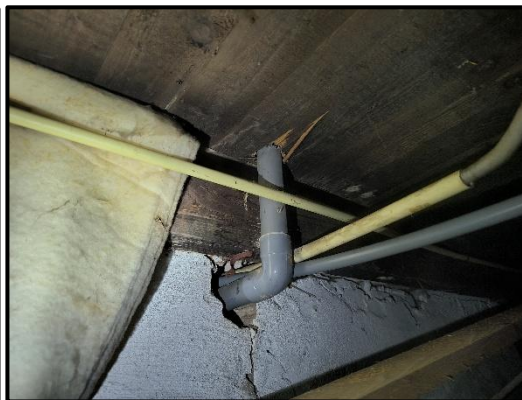
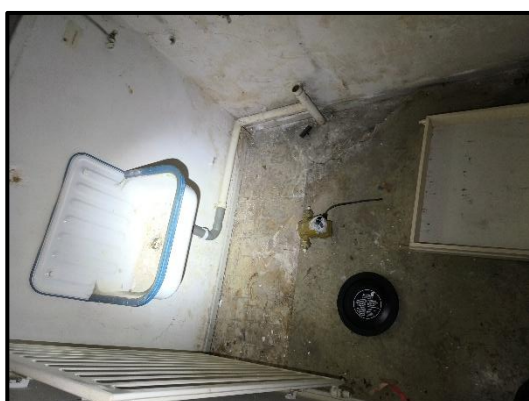
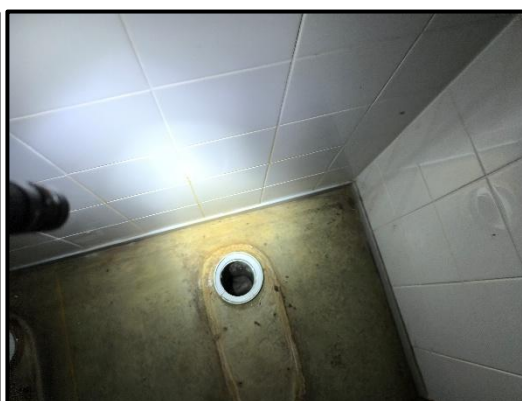
Direct waarneembare afvoeren/rioleringen zijn van pvc.

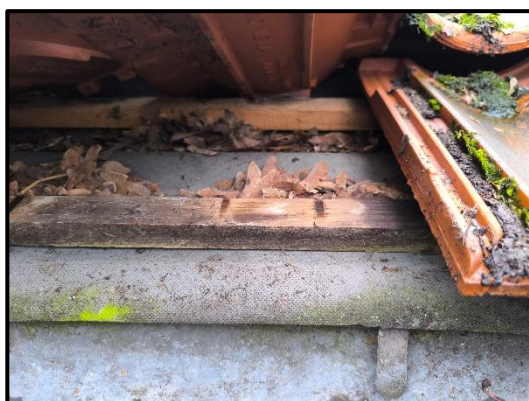
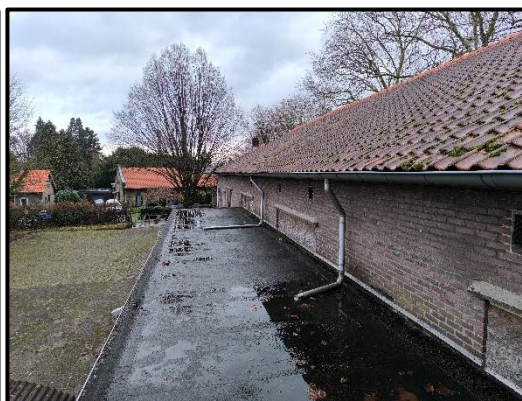
In de dakgoot, onder de laatste rij dakpannen zijn geen asbestverdachte toepassingen aangetroffen.
