## Inspectierapport

Objectgegevens

**1952**

| Inspectiedatum | <b>17-09-2024</b> |

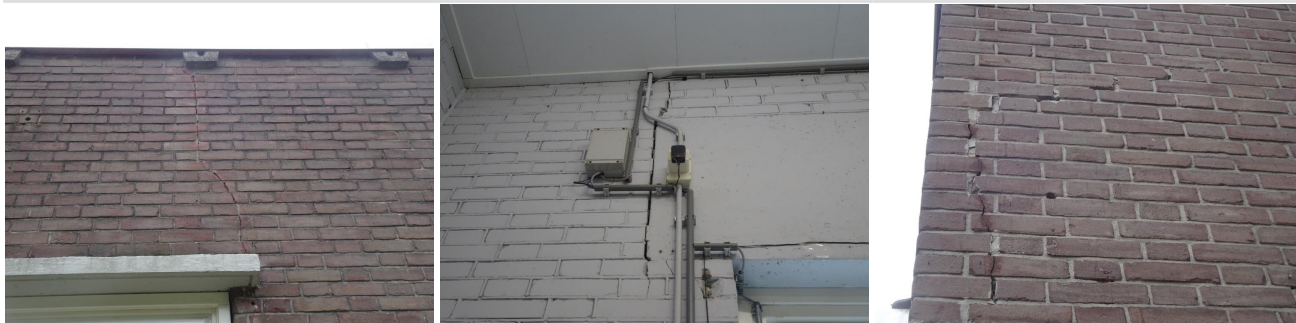
| 2102.110.00 Spouwwand metselwerk | | | | |

Opmerkingen Ter plaatse van gevel 201 en 401 zijn enkele scheuren aangetroffen in het metselwerk die ook vanuit de binnenzijde zichtbaar zijn. Daarnaast zijn er ook enkele andere scheuren in de binnenwanden aangetroffen.

| EA_2022_T3 Waarneming T3 'Voldoet niet aan duurzaamheidslijn' | | | | | Score | 3 |
|---|---|---|---|---|---|---|
| OB02SC03 Scheuren niet constructief | | | | | Score | 1 |

Wij adviseren op korte termijn de scheuren die zichtbaar zijn aan zowel de binnen als buitenzijde van gevel 201 en 401 te herstellen en de scheuren die alleen aan de binnenzijde zichtbaar zijn te monitoren (gebrek B).

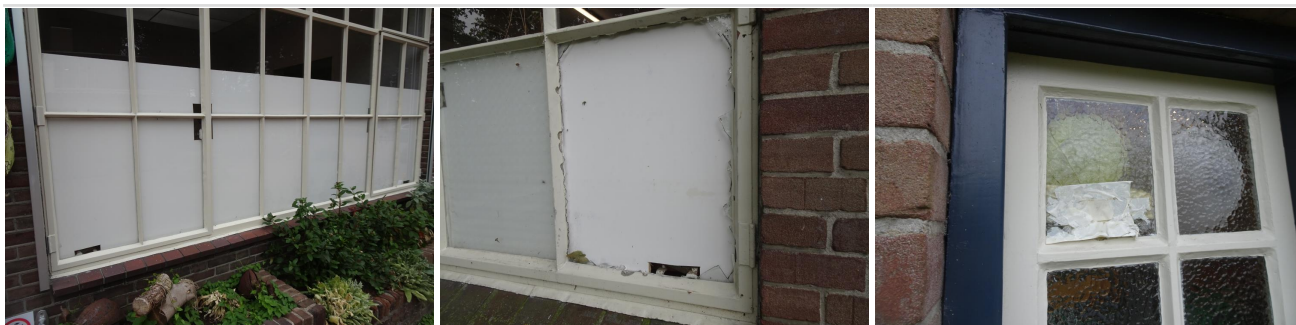
| 3141.400.00 Beglazing | | | |

Opmerkingen *Ter plaatse van alle gevels zijn bestaan bijna alle houten kozijnen uit enkele beglazing. Daarnaast zijn er ter plaatse van gevel 101 en 301 diverse gebroken ruiten aangetroffen. Tevens verkeert het buiten schilderwerk van het object in een matige staat van onderhoud.*

*T3, enkel glas.*

*Wij adviseren op korte termijn de houten kozijnen te voorzien van nieuwe beglazing. Vanuit duurzaamheidsoverwegingen en in lijn met de EML-lijst, adviseren wij om te kiezen voor HR++ glas. In de planning is per gevel een afzonderlijk budget gereserveerd voor de vervanging van de beglazing. Daarnaast adviseren wij gelijktijdig de gehele buitenzijde van het object van een vervolg schildersysteem te voorzien (gebrek A).*

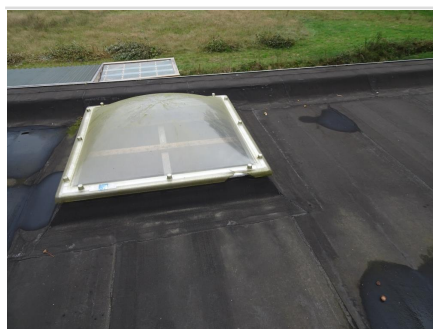
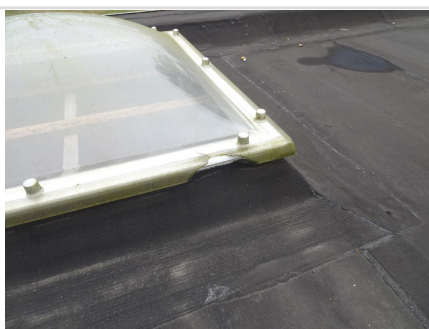
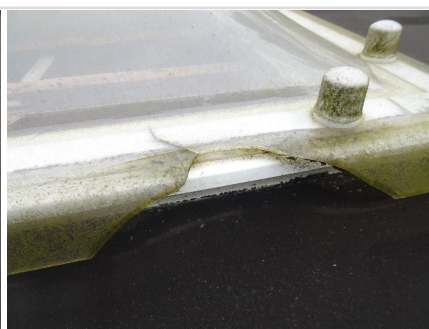
#### 3721.210.00 Lichtkoepel kunststof

Opmerkingen *Ter plaatse van plat dak 001 is een beschadigde lichtkoepel (deksel) aangetroffen. Hierdoor is het mogelijk dat regenwater de binnenzijde van het object kan betreden.*

| OB05EW01 Afdichting manco | | | | | Score | 2 |
| OE03EC01 Beschadigingen in de vorm van scheuren of gaten | | | | | Score | 2 |

*Wij adviseren op korte termijn de lichtkoepel (deksel) te vervangen (gebrek G).*

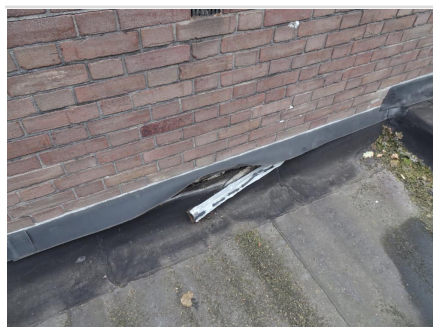
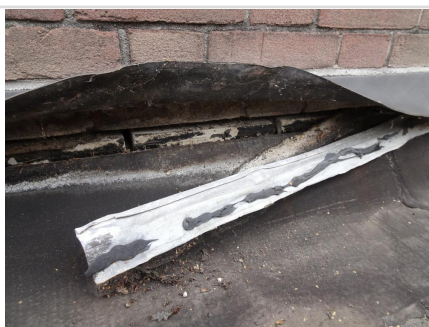
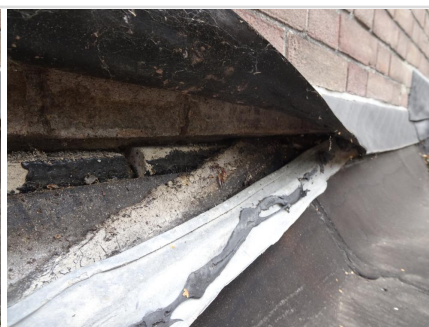
#### 4710.215.00 Dakaansluiting bitumen slabben

Opmerkingen *Ter plaatse van plat dak 002 is een deel van de loodslabben onder de bitumen slabben los komen te zitten.*

*Wij adviseren op korte termijn het loszittende onderdeel weer op de juiste manier te bevestigen (gebrek D).*

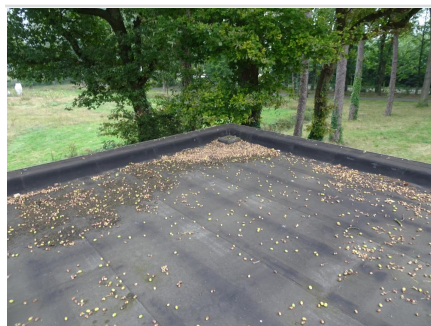
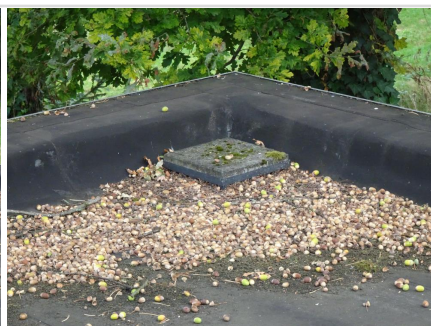
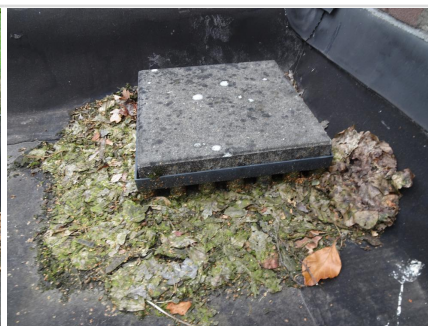
Opmerkingen *Ter plaatse van alle daken zijn de tegelbladvangers sterk vervuild door boomafval (blad en takken). Met name voor de hemelwaterafvoer zorgt dit voor klachten. Zo spoelt het water op het dak niet goed weg en kan dit leiden tot verstoppingen.*

*Wij adviseren op korte termijn de daken te reinigen en dit periodiek bij te houden. Hiervoor zijn geen kosten opgenomen Gebrek H).*

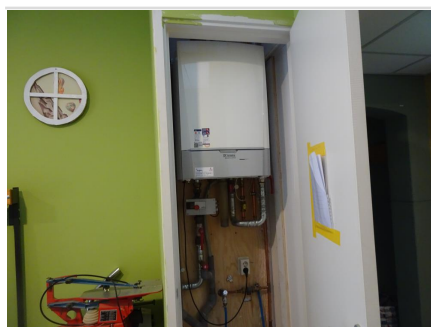
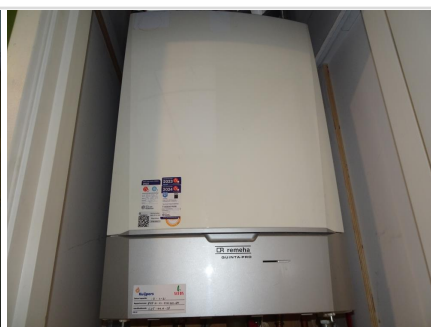
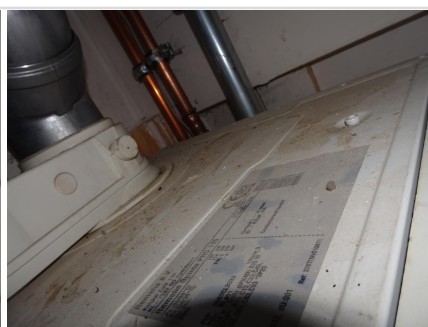
| Merk | Type | Bouwjaar | Capaciteit |
|---|---|---|---|
| Remeha | Quinta PRO 115 | 2011 | 110,2 kW |

Wij adviseren in het kader van duurzaamheid deze ketel op korte termijn te vervangen door een elektrische warmtepomp (gebrek I).

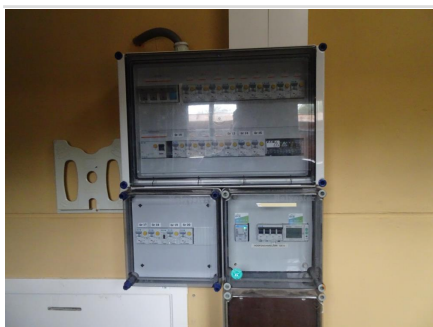
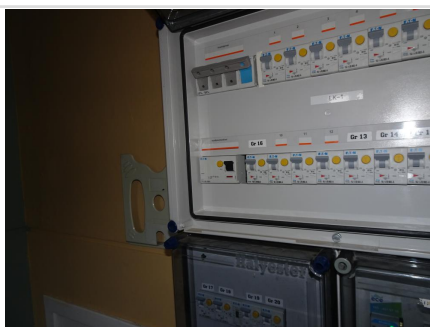
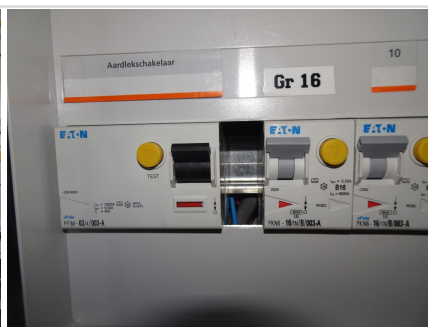
Opmerkingen Tijdens de inspectie is geconstateerd dat de verdeelkast LK-1 niet elektrisch aanrakingsveilig is. Dit komt vermoedelijk doordat er nieuwe groep(en) bij zijn gekomen en deze niet correct zijn geplaatst, waardoor er openingen zijn ontstaan. Er zijn hiervoor in de plaats geen blindplaten voor aangebracht.

Om aanrakingsgevaar te voorkomen adviseren wij op korte termijn blindplaten aan te brengen of de installatieautomaten correct te plaatsen (gebrek E).

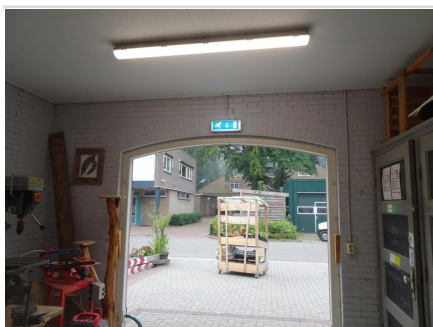
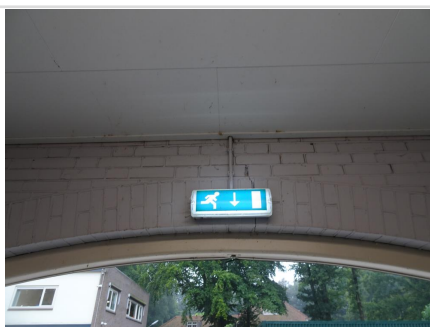
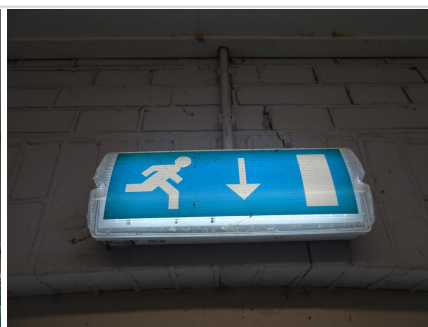
Opmerkingen *Ter plaatse van de binnenzijde van het object voldoen vijf pictogrammen van de vluchtwegverlichting niet aan de NEN-EN-ISO 7010 en deze zijn in principe niet meer toegestaan. Vervanging is niet direct verplicht, maar bij aanpassingen aan de bestaande installatie dienen er nieuwe pictogrammen worden aangebracht.*

*Wij adviseren op korte termijn de vijf vluchtarmaturen te voorzien van de "nieuwe" pictogrammen (gebrek F).*

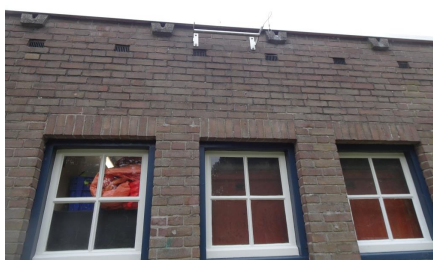
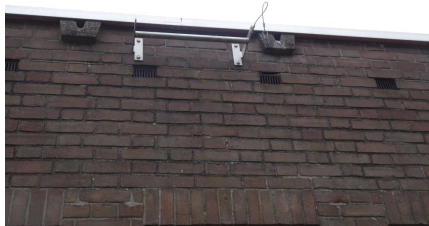
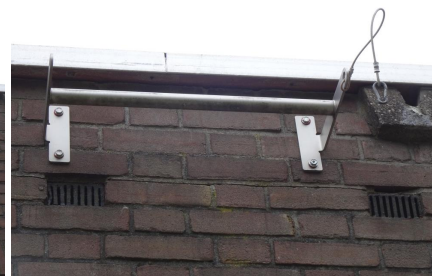
Opmerkingen *Ter plaatse van gevel 101 en 201 zijn aan de ladderborgpunten geen keuringsstickers waargenomen. Vermoedelijk zijn de ladderborgpunten niet gekeurd.*

*Wij adviseren op korte termijn de ladderborgpunten te laten keuren door een erkend bedrijf. Hiervoor zijn geen kosten opgenomen (gebrek C).*
