# Monumenten Gemeente Leiden

## Gebrekenopname en meerjarenbegroting

## Deel I: Actualisering gebreken

## **Inleiding**

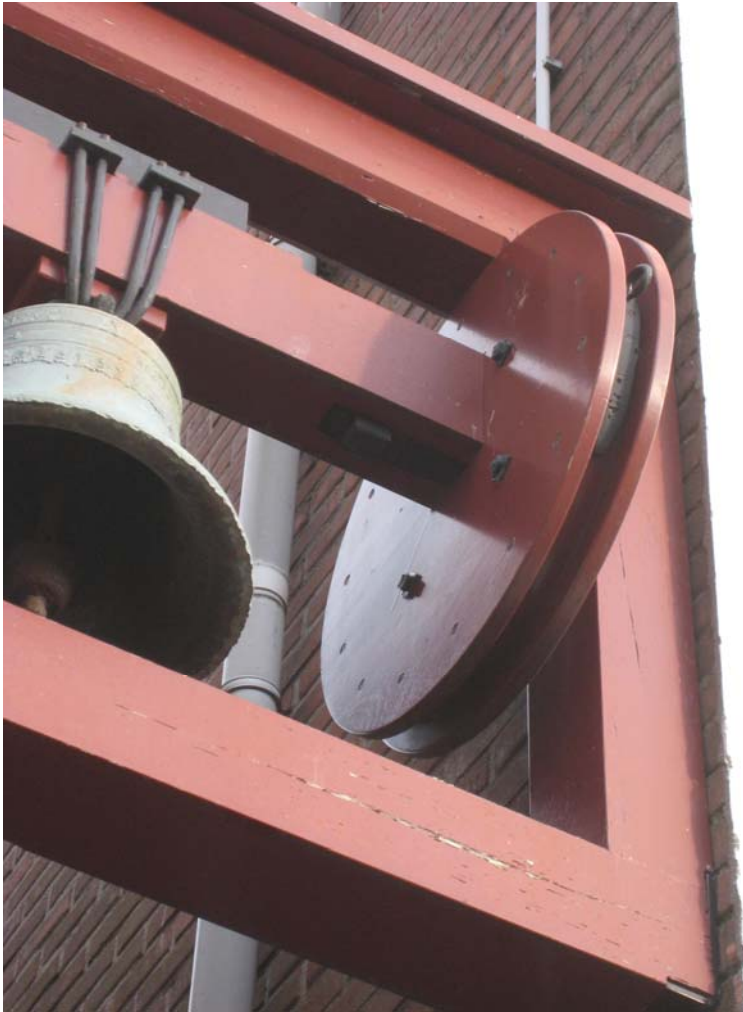
Het schilderwerk van de klokkenstoel is sinds de laatste inspectie verslechterd. Bij schilderwerkzaamheden aan het linker pand is gesmet op het houtwerk (zie overzichtsfoto vorige pagina).

Het schilderwerk dient binnenkort uitgevoerd te worden.

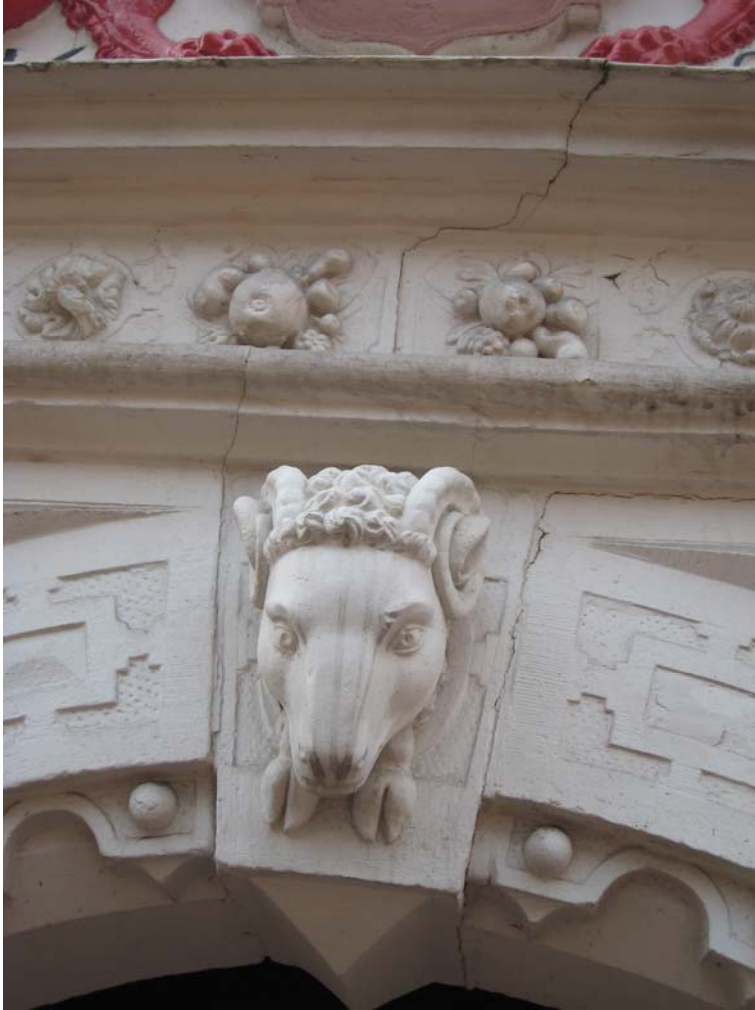
De scheuren aan weerszijden van en boven de sluitsteen lijken breder te zijn geworden. Het is mogelijk dat dit zo lijkt door vervuiling van de scheuren.

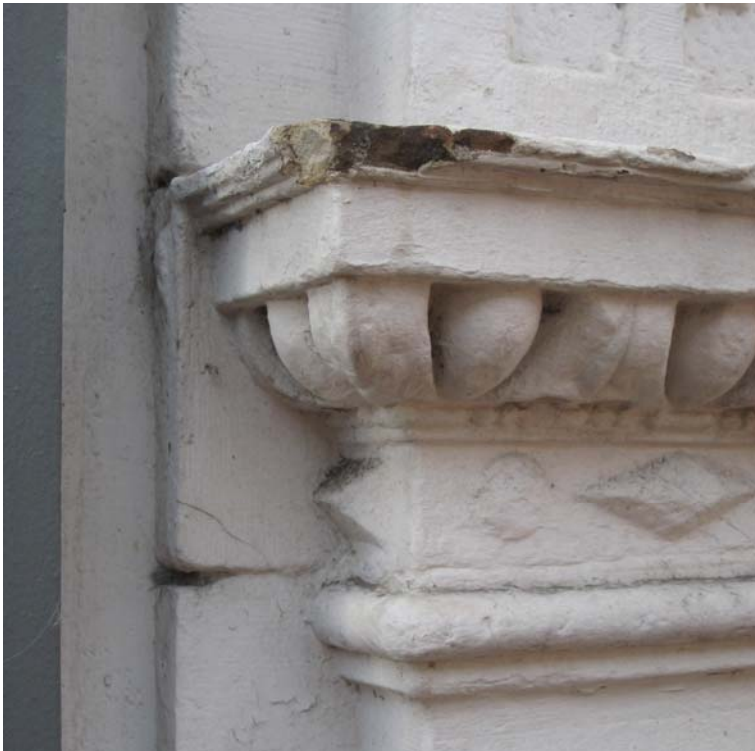
Mechanische beschadiging van het lijstwerk van het linker kapiteel, onder de geboorte van de boog.

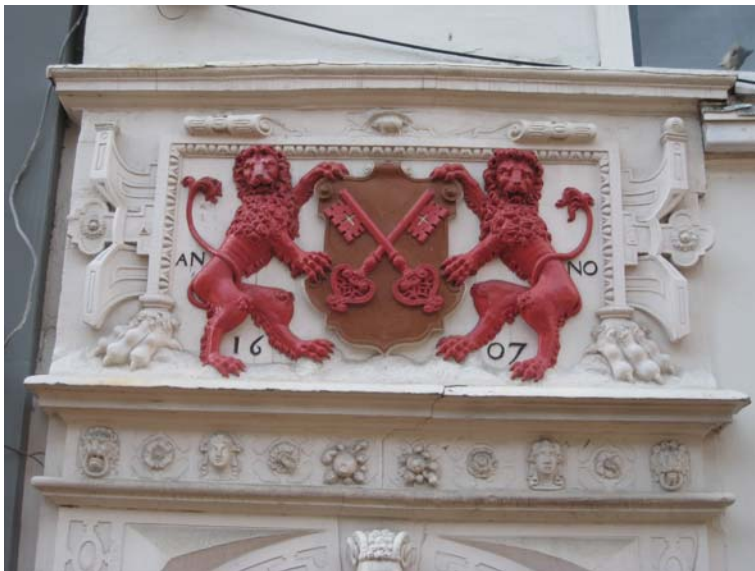
Het schilderwerk is op enkele plaatsen aan het bladderen.  
De loodslabben op de bovenzijde en op de kroonlijst onder het cartouche zijn niet voorzien van een druiprand waardoor de poort vervuult raakt door aflopend water.

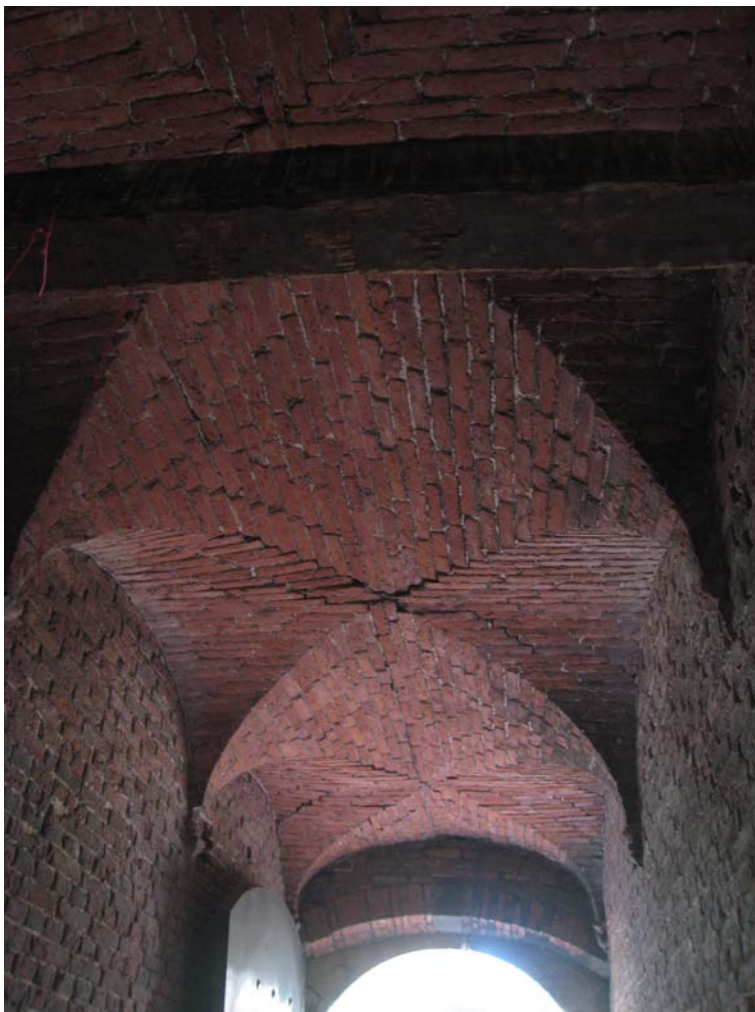
Het lijkt er op dat de scheuren in de gewelven iets breder zijn geworden. Dat zou ook in overeenstemming zijn met de bredere scheuren in de gevel van het poortje.  
Het is wenselijk om de scheuren te monitoren zodat ingegrepen kan worden als er zettingen zijn in het muurwerk en gewelven.

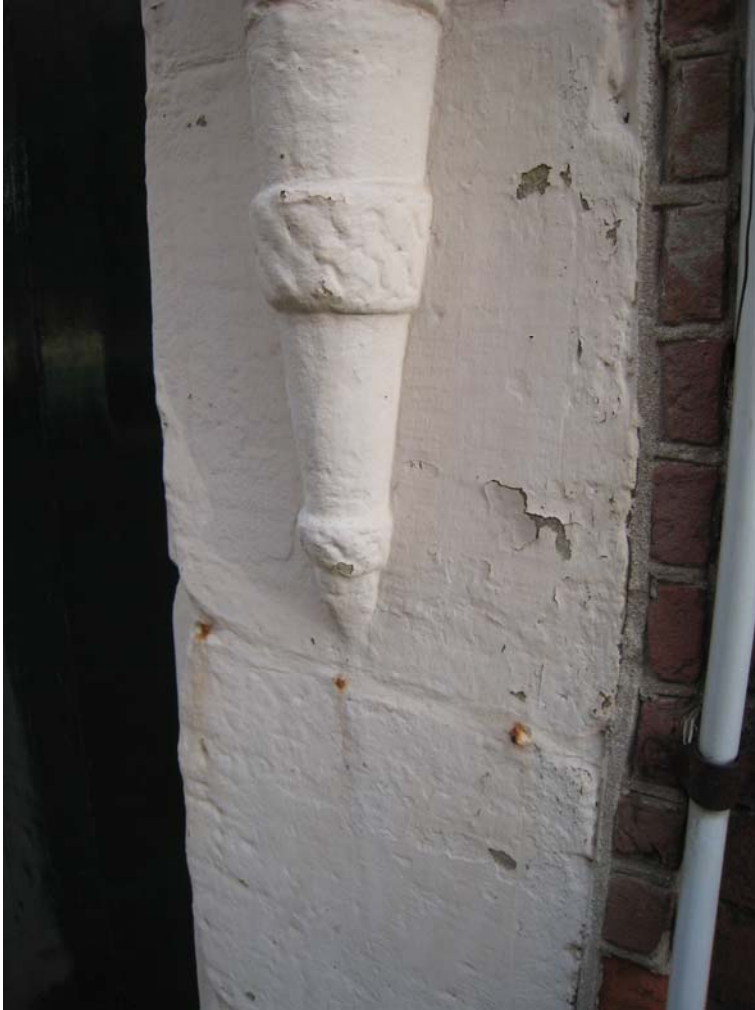
Het schilderwerk begint op enkele plaatsen af te bladderen en is vervuild.

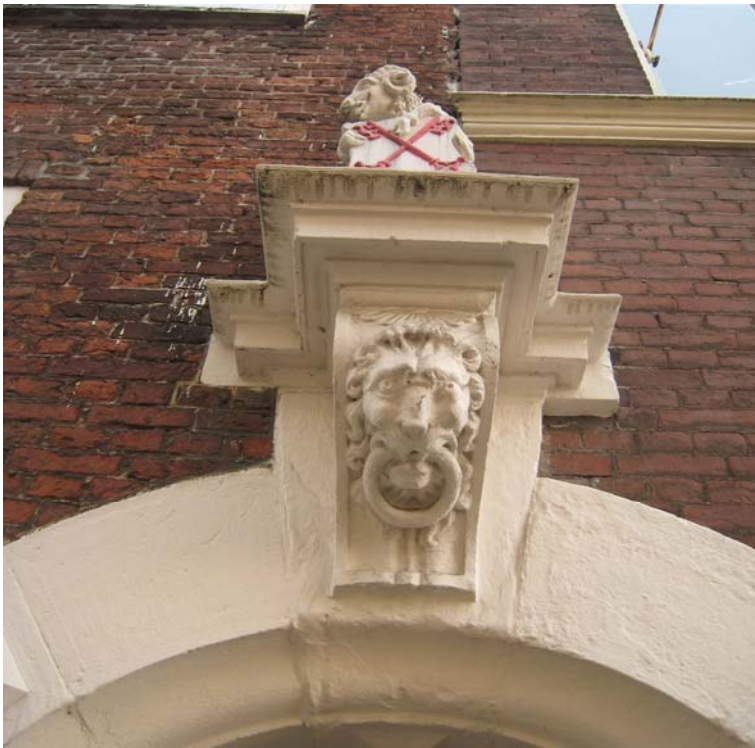
Vervuiling van het schilderwerk en afbladderende verf van de leeuwenkop.

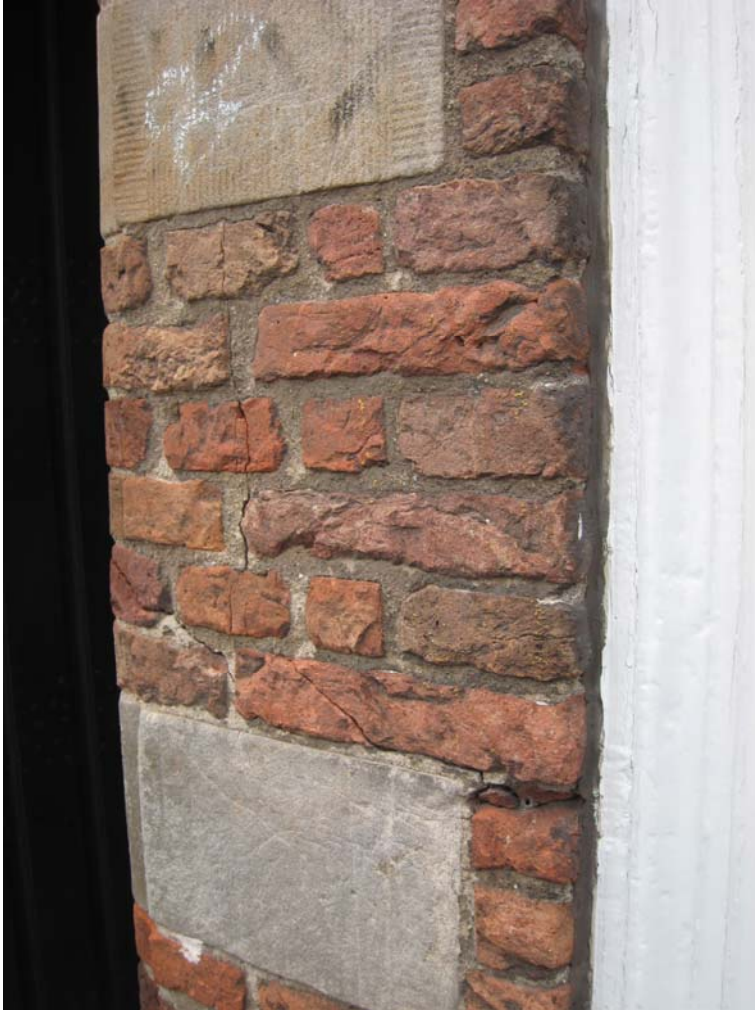
Deze scheur in de rechterzijde van de poort vermeld in het vorige rapport is groter geworden.  
De scheur wordt vermoedelijk groter door roestend ijzer.

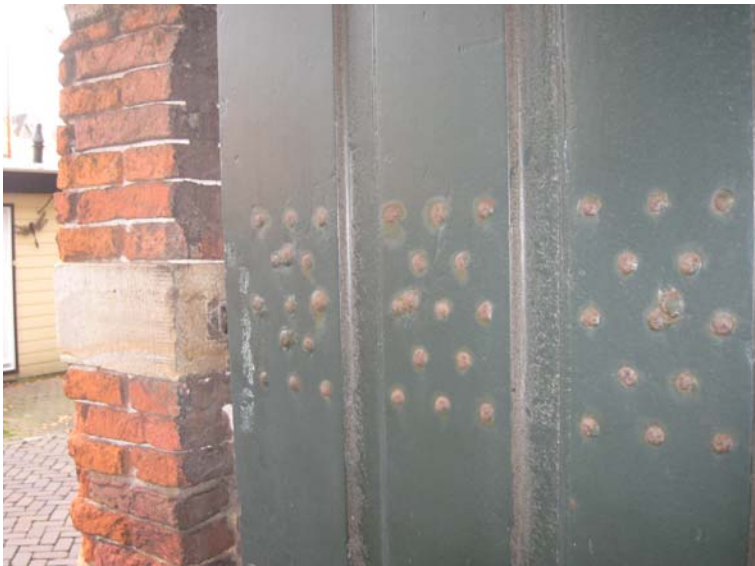
De nagels van de houten deur zijn wel nog meer aangetast door roestvorming.

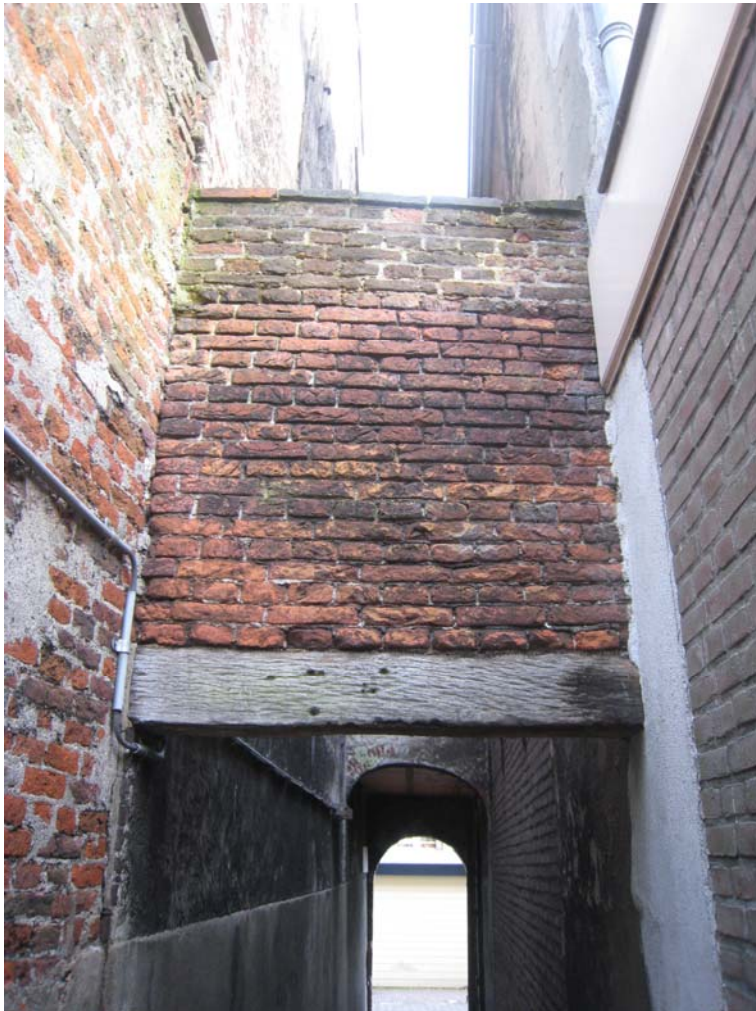
De houten ondersteuningsbalk van het metselwerk, enige meters achter het poortje gelegen, is verder aangetast en dient vervangen te worden.

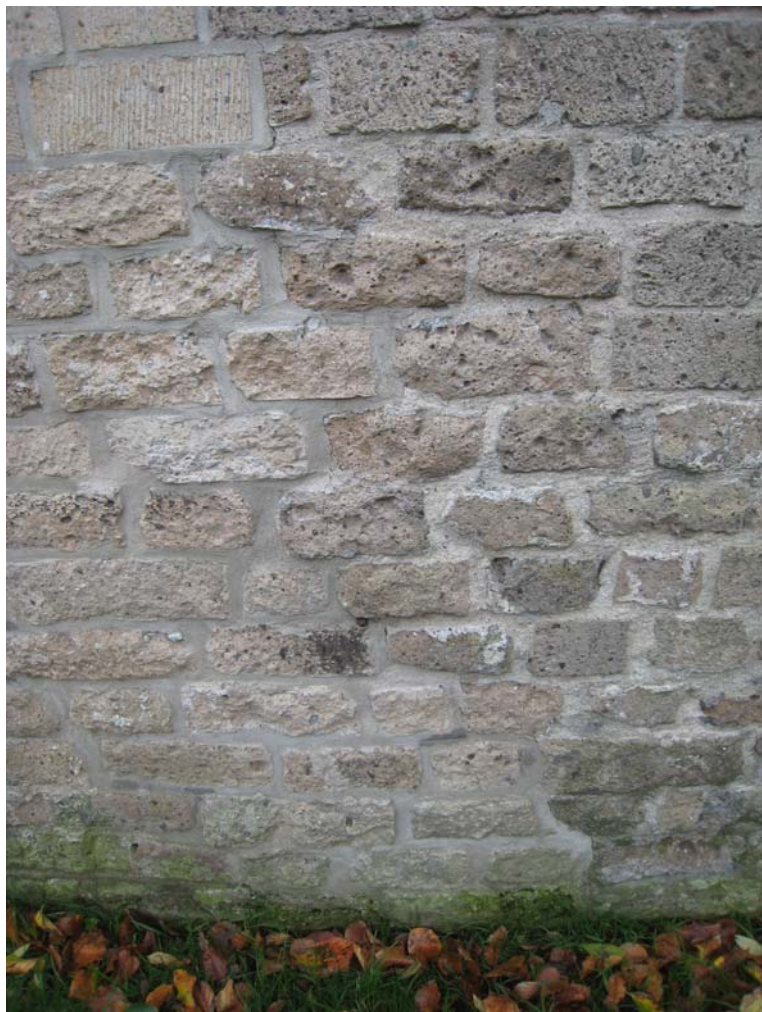
Sinds de restauratie van 2010 zijn op meerdere plaatsen – volgens verwachting – lichte scheuren aangetroffen.

Met name aan de noord-oost zijde zijn scheuren aangetroffen van enkele meters lang. Aan de westzijde enkele hele lichte scheuren boven gevelopeningen.

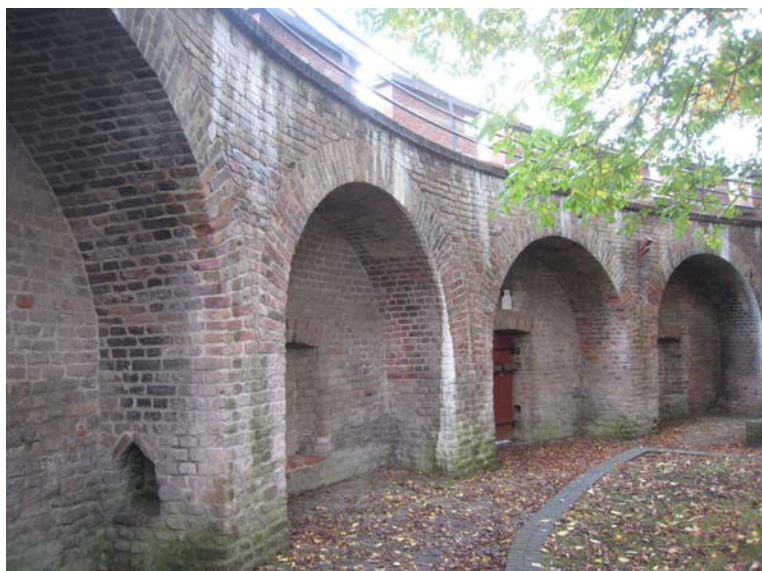
Op de binnengevels is op meerdere plaatsen uitloop van vrije kalk zichtbaar. Dit wordt gemonitord en eventueel gereinigd.

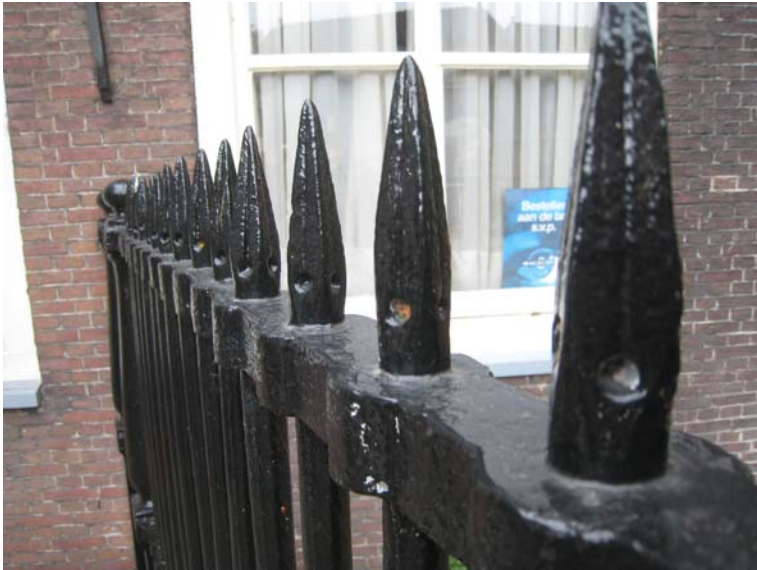
Het hekwerk onderaan de heuvel is in het voorjaar van 2013 geschilderd. Plaatselijk zijn enkele beschadigingen zichtbaar en sporen van roest. Dit dient regelmatig bijgewerkt te worden.

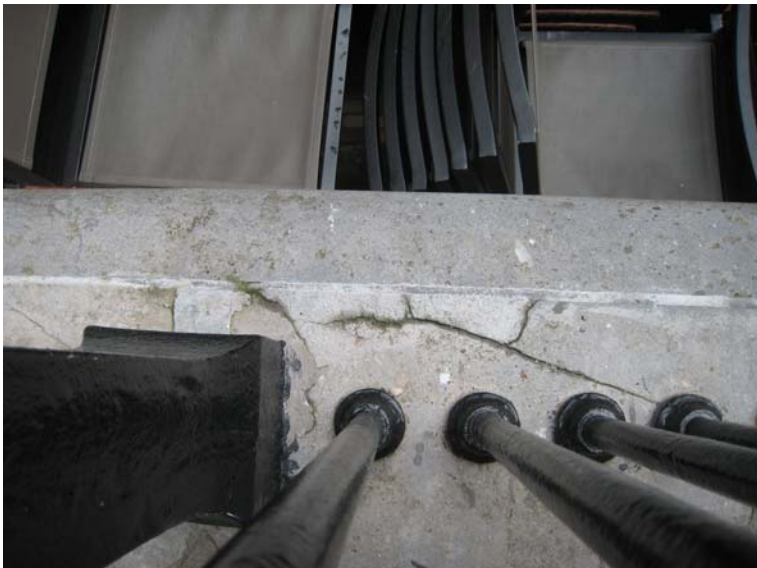
Er zijn lichte scheuren aanwezig in de hardstenen band onder het hekwerk.

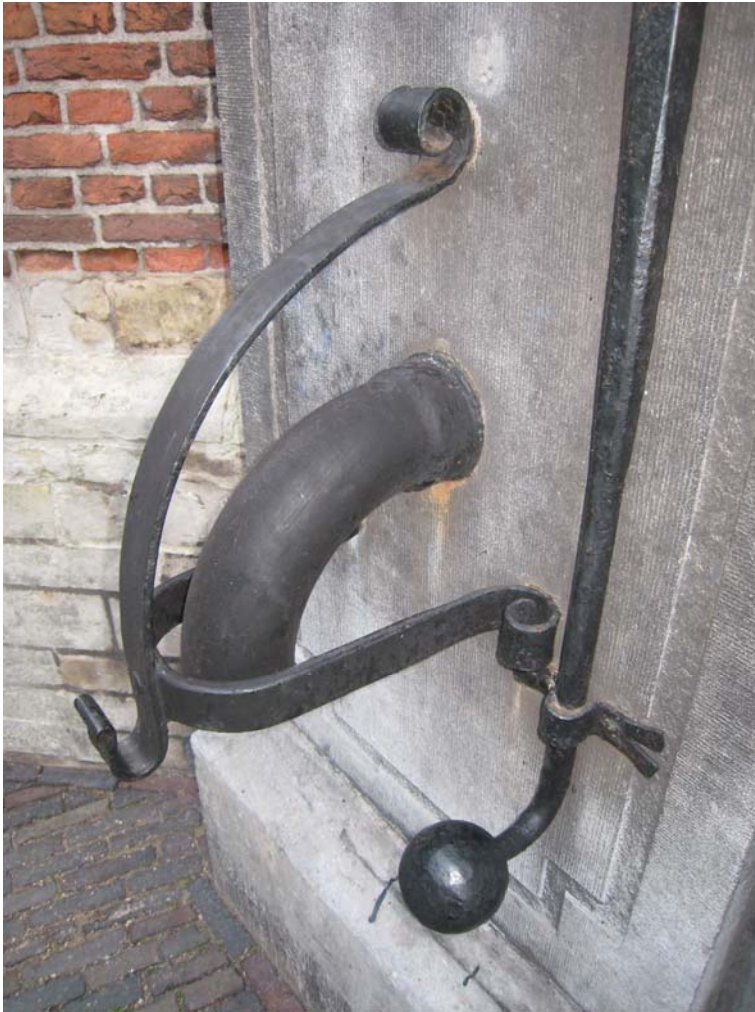
Er is meer roestvorming aanwezig op smeedwerk van de pomp. Op de aansluiting met het natuursteen zijn roestdeeltjes zichtbaar.

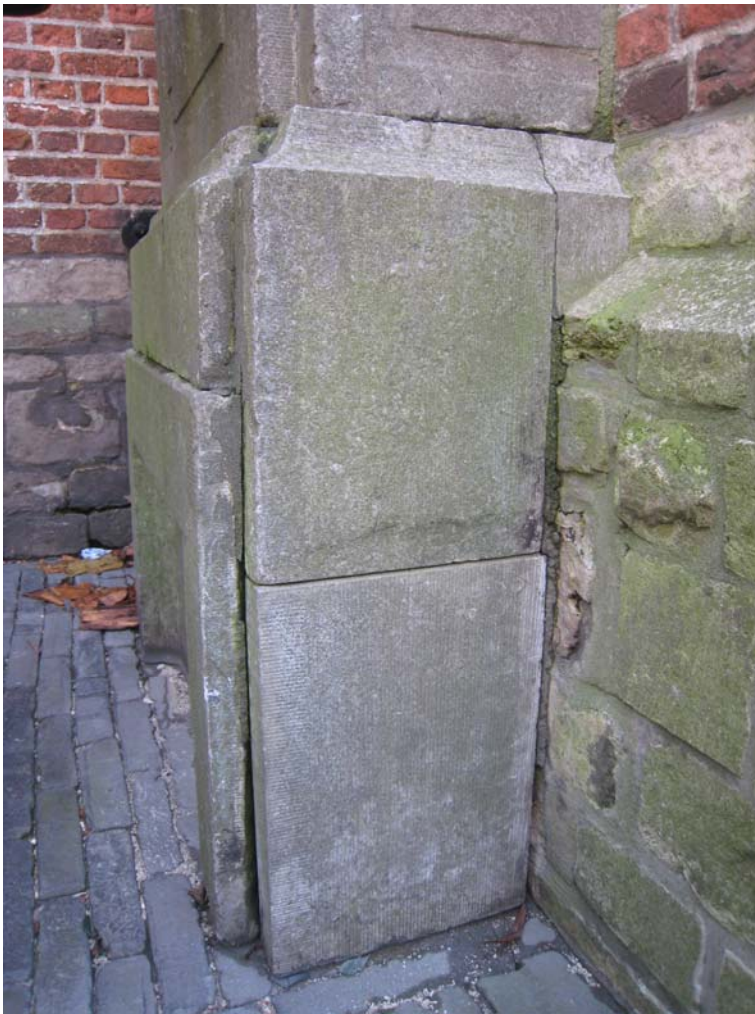
Geen significante verslechtering van het object. De voegen staat op veel plaatsen open, natuurstenen onderdelen moeten in enkele gevallen opnieuw gesteld worden.

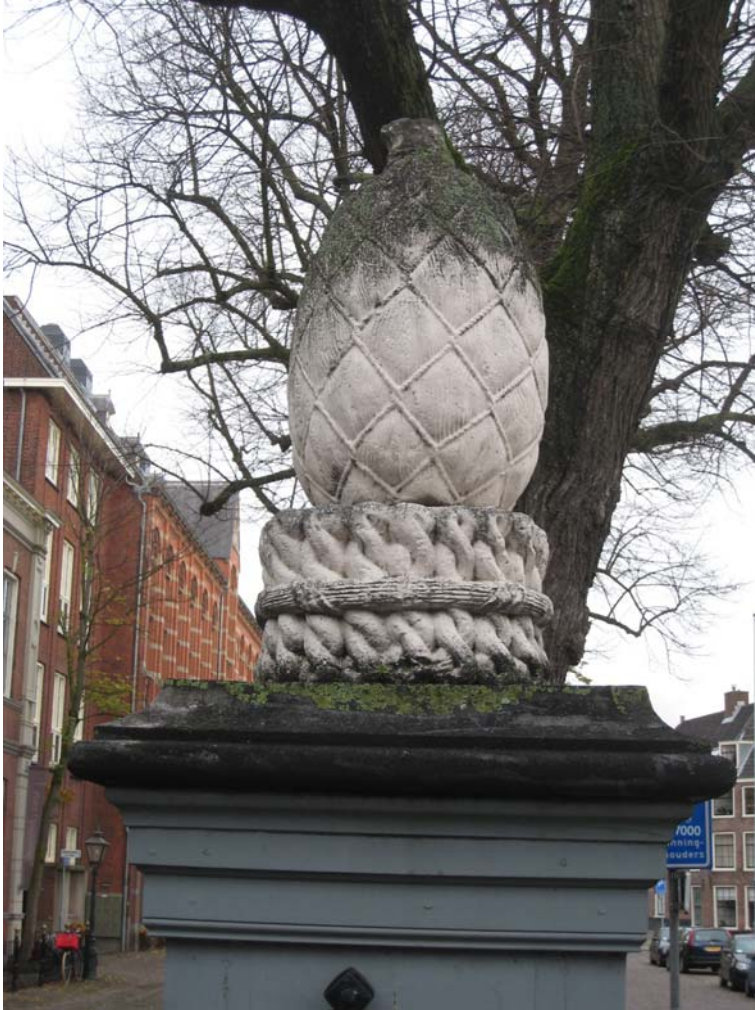
Het natuursteenwerk op de bovenzijde is erg vervuild. Er is veel mos- en alggroei aanwezig.

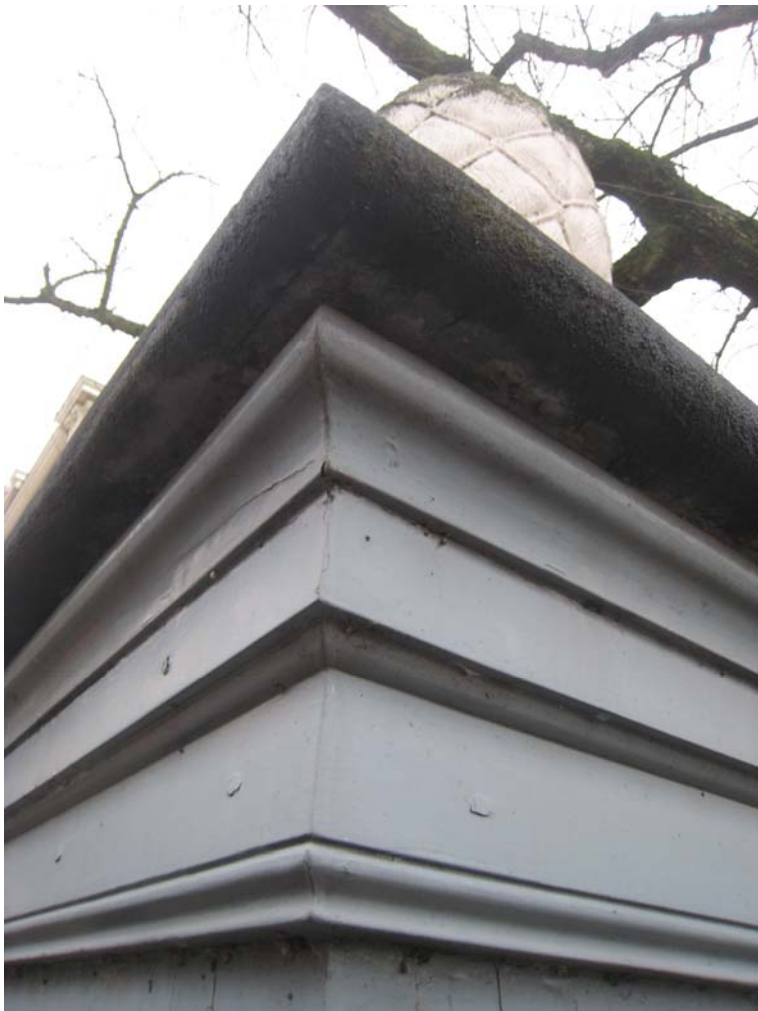
De hardstenen bovenplaat is niet goed gesteld; deze ligt niet overal gelijk uitgelijn op het houtwerk.  
Dit is bij de vorige opname niet opgemerkt maar zal al wel zo geweest zijn.

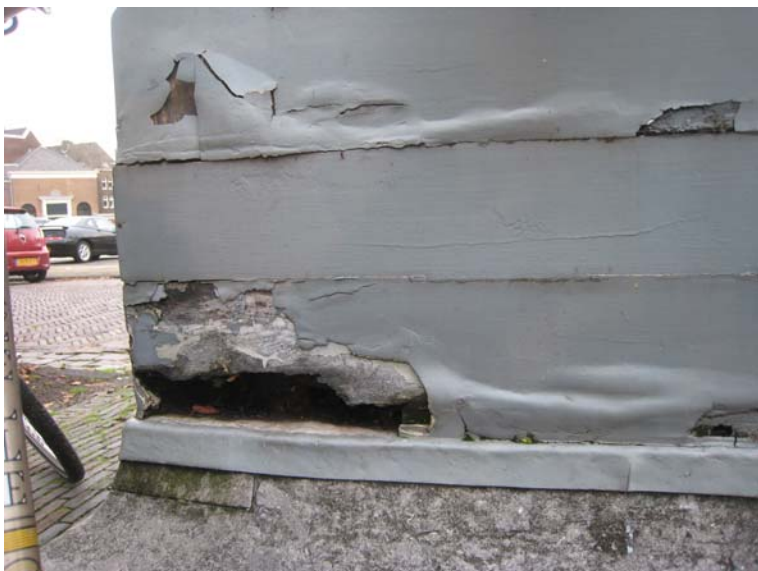
Het houtwerk is nog verder aangetast door houtrot. Dit dient op korte termijn hersteld te worden, de constructie wordt erdoor ondermijnd.

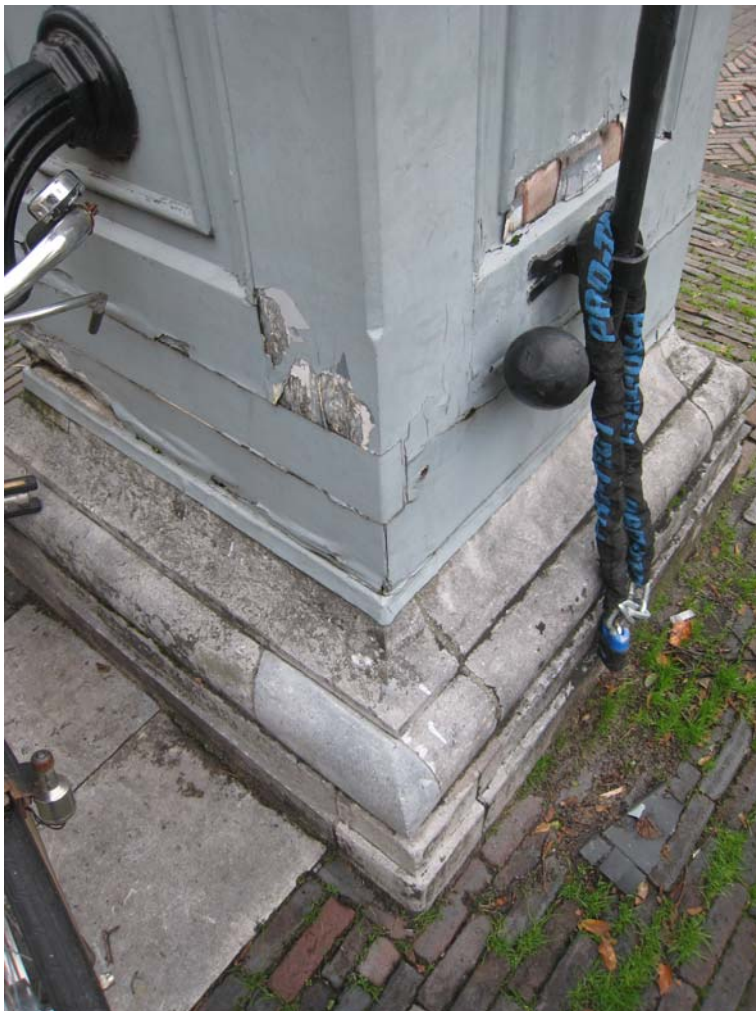
Behalve de hoekstijlen zijn ook de panelen aangetast.  
Aan de zwengel is een kettingslot bevestigd dat verwijderd dient te worden.

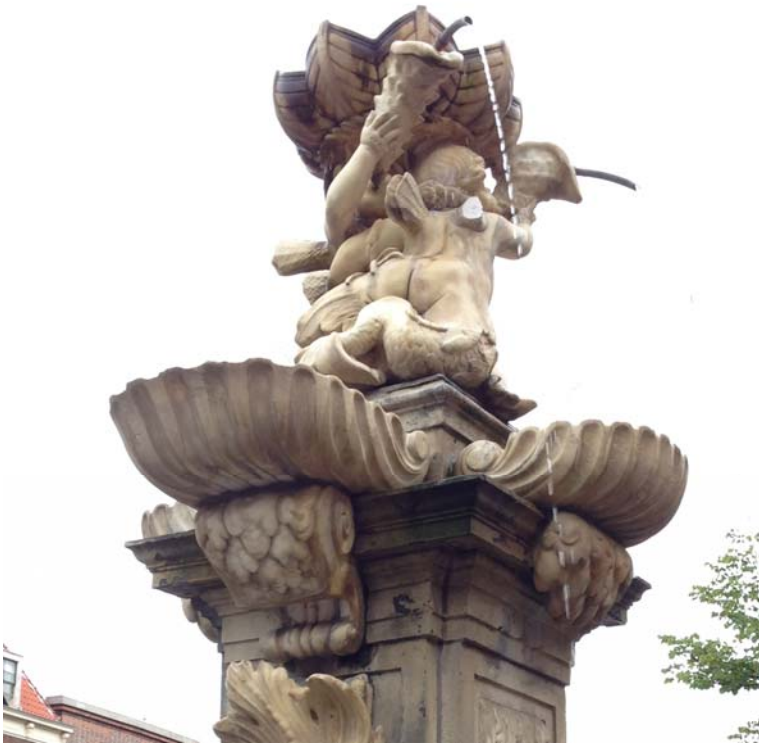
*foto: 1 september 2013*

De afgebroken vleugel van de één van de engeltjes op de fontein is in het najaar van 2013 vernieuwd. Op deze foto is te zien dat het oppervlak voorafgaand aan de werkzaamheden is schoongezaagd.

De nieuwe marmeren vleugel is kunstmatig gepatineerd waardoor deze niet zo opvalt.

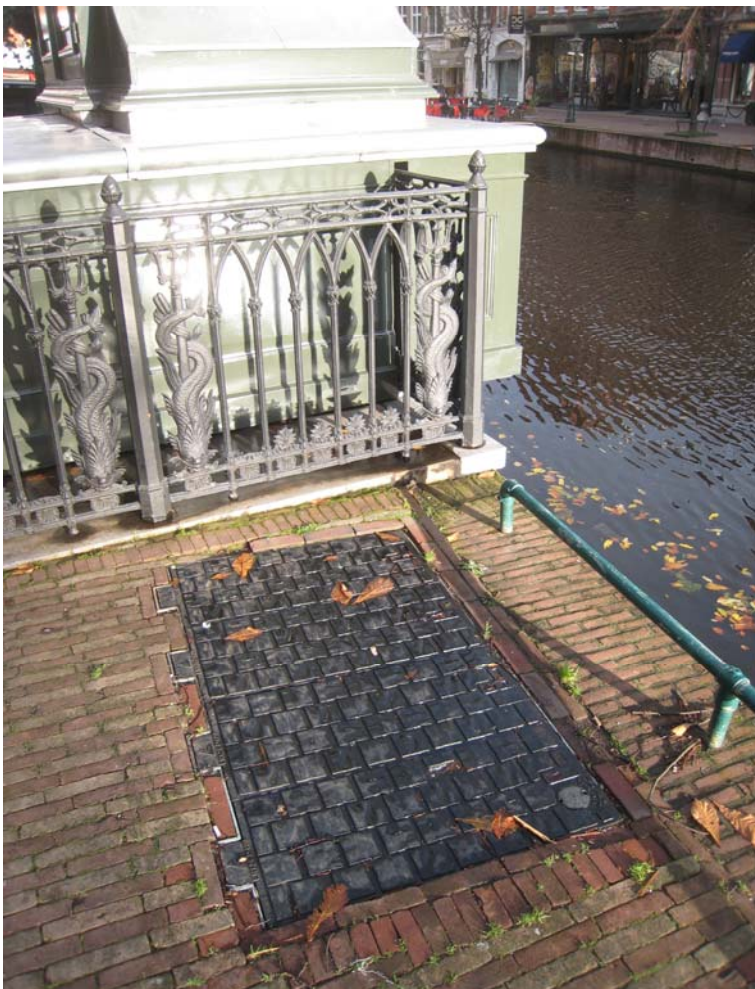
Direct naast de fontein is een nieuwe put aangebracht. De functie hiervan is ons niet bekend.

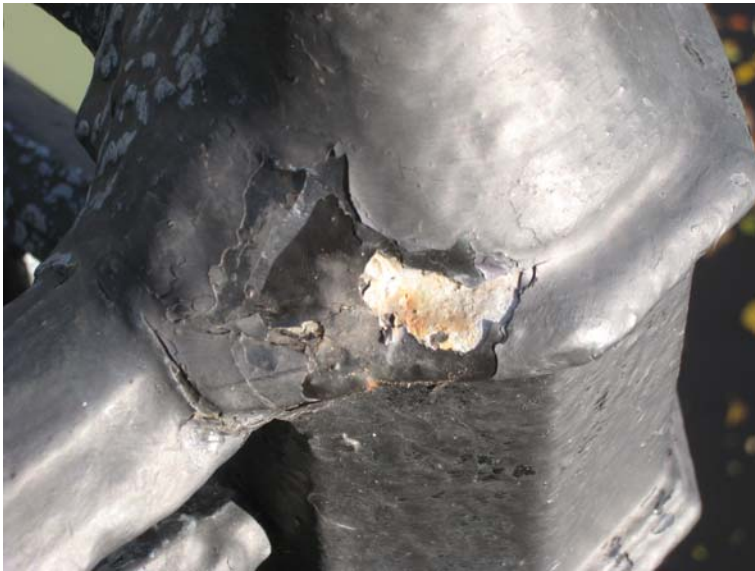
Het gietijzeren hekwerk om de fontein is na de vorige inspectie geschilderd maar de verf is dof uitgeslagen. Ook is er geen goede hechting met de aanwezige oude verflagen. Op deze foto zijn maar liefst 5 lagen te zien.

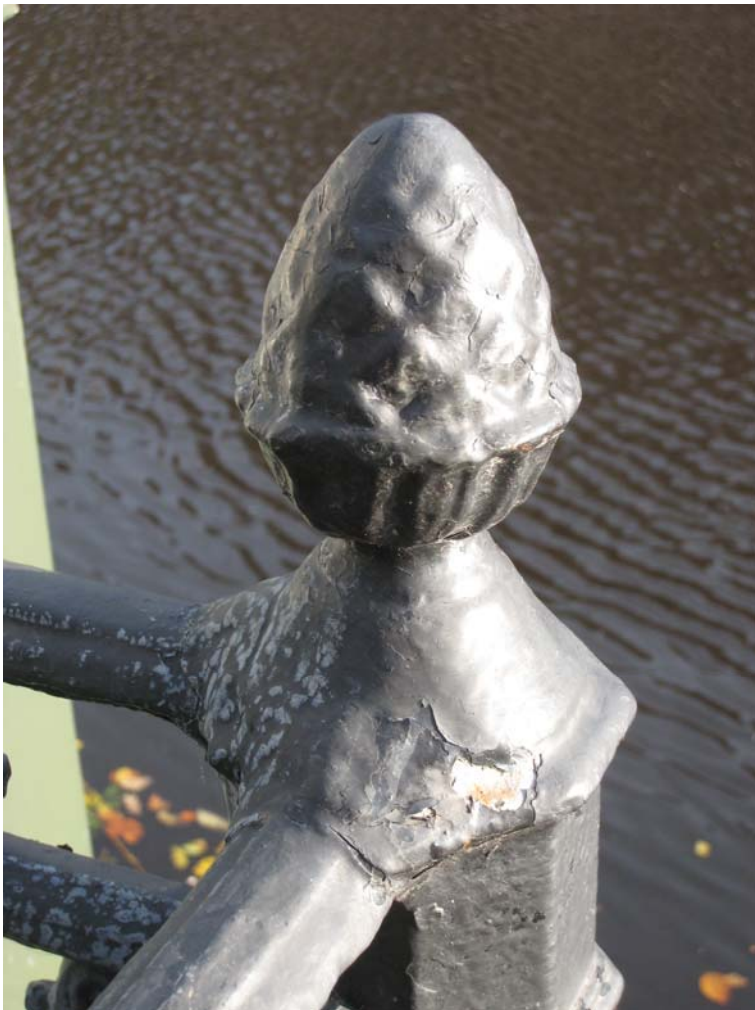
De detaillering van het hekwerk is door deze lagen niet goed zichtbaar. Groeven en verdieping in het ijzer zijn hierdoor dichtgelopen.

Advies om alle verflagen te verwijderen en het verfsysteem opnieuw op te bouwen. Dan ontstaat een goed gehecht verfsysteem met een goede hechting zonder dat de details dichtlopen.

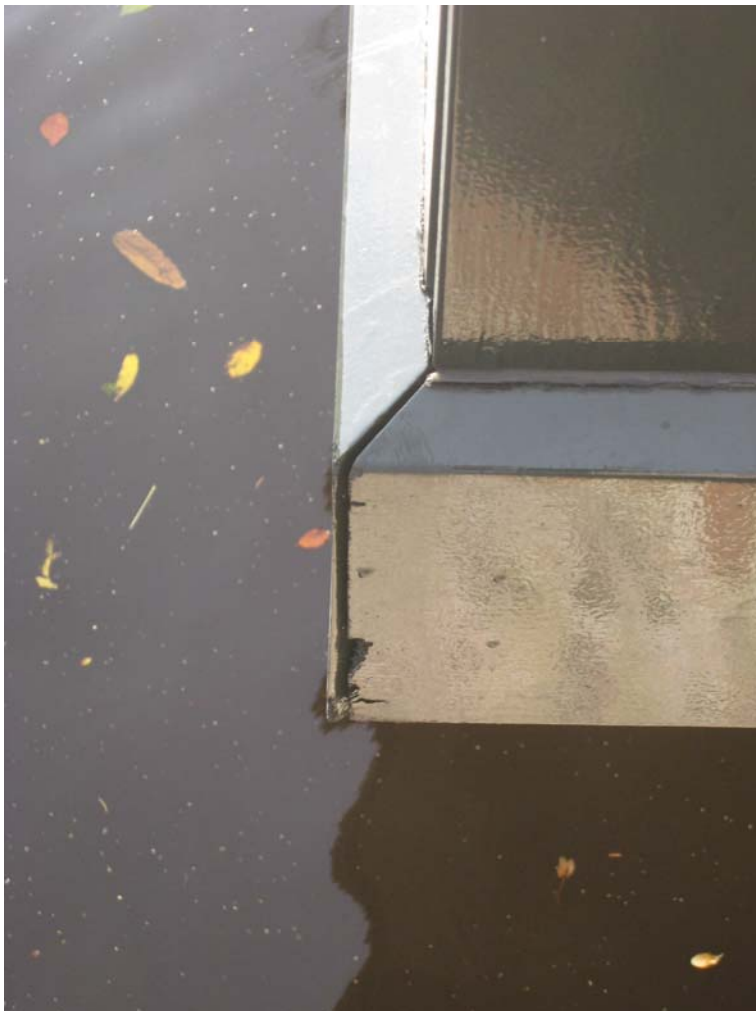
De winterkist is op enkele plaatsen beschadigd geraakt. Deze beschadigingen dienen te worden hersteld.

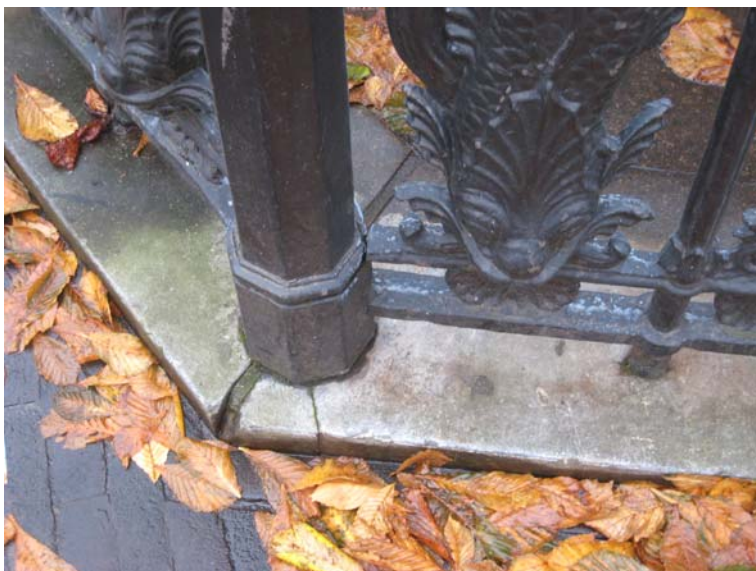
Het voegwerk van de hardstenen bestrating onder de fontein is verslechterd, er zijn meer voegen kapot en er zijn enkele scheurtjes ontstaan.

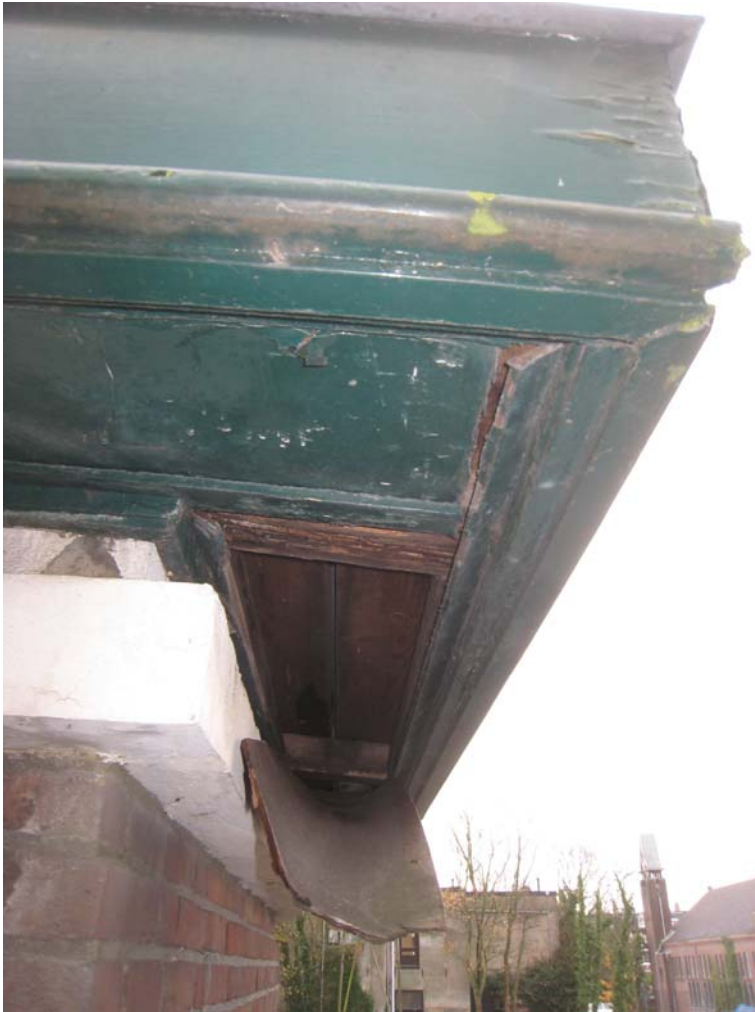
De conditie van de houten goot is verslechterd, het plafonddeel is hier losgekomen. De goot hing bij de vorige inspectie ook al scheef.

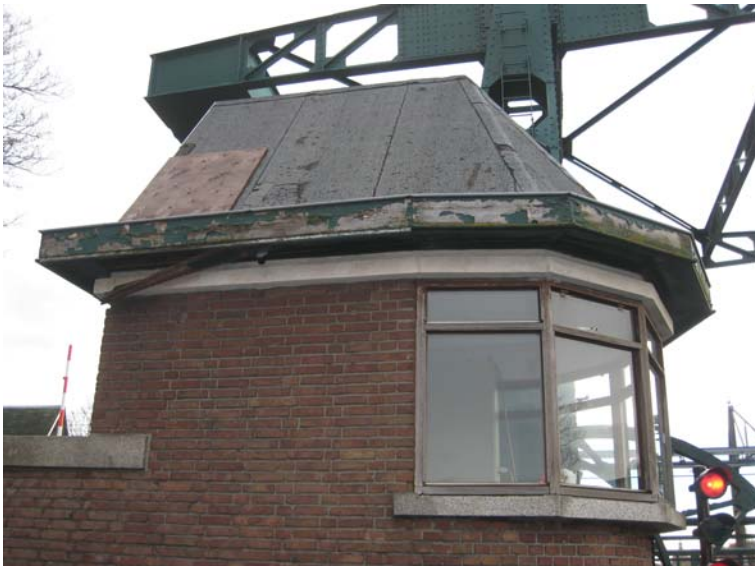
Op het dak is een plaat underlayment gelegd, het dakbeschoot heeft hier enige tijd blootgelegen en is aangetast door houtrot.

Het schilderwerk van de kozijnen en gootlijsten is verder verslechterd.

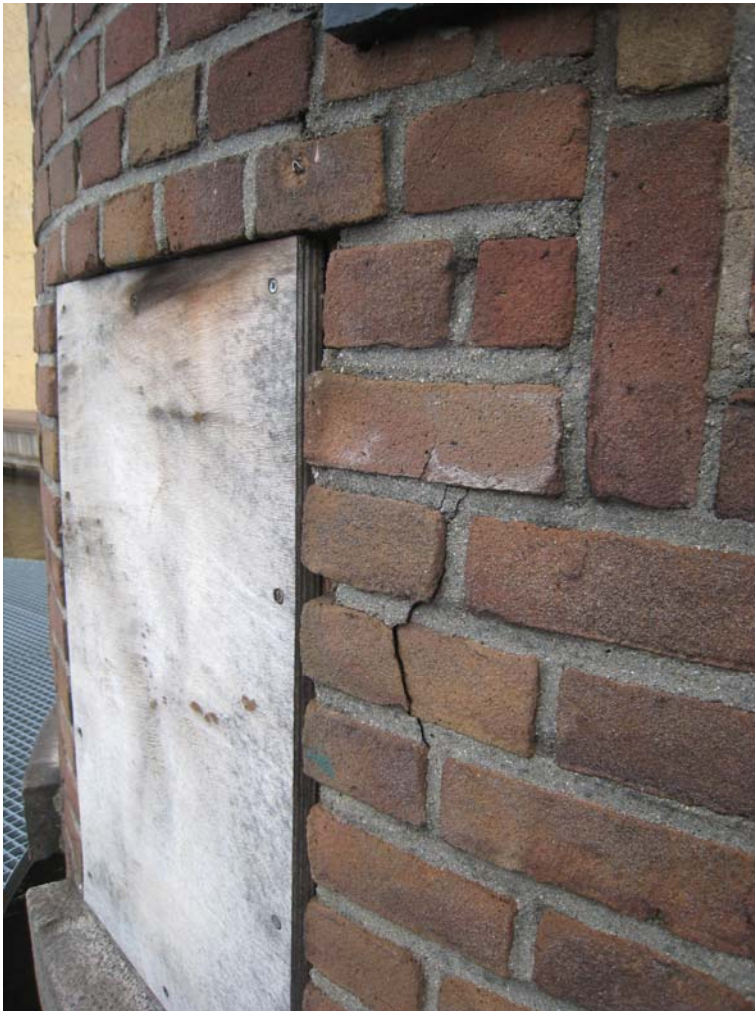
Een scheur in het metselwerk, vermoedelijk ontstaan door roestend ijzer, bijvoorbeeld een kozijnanker.

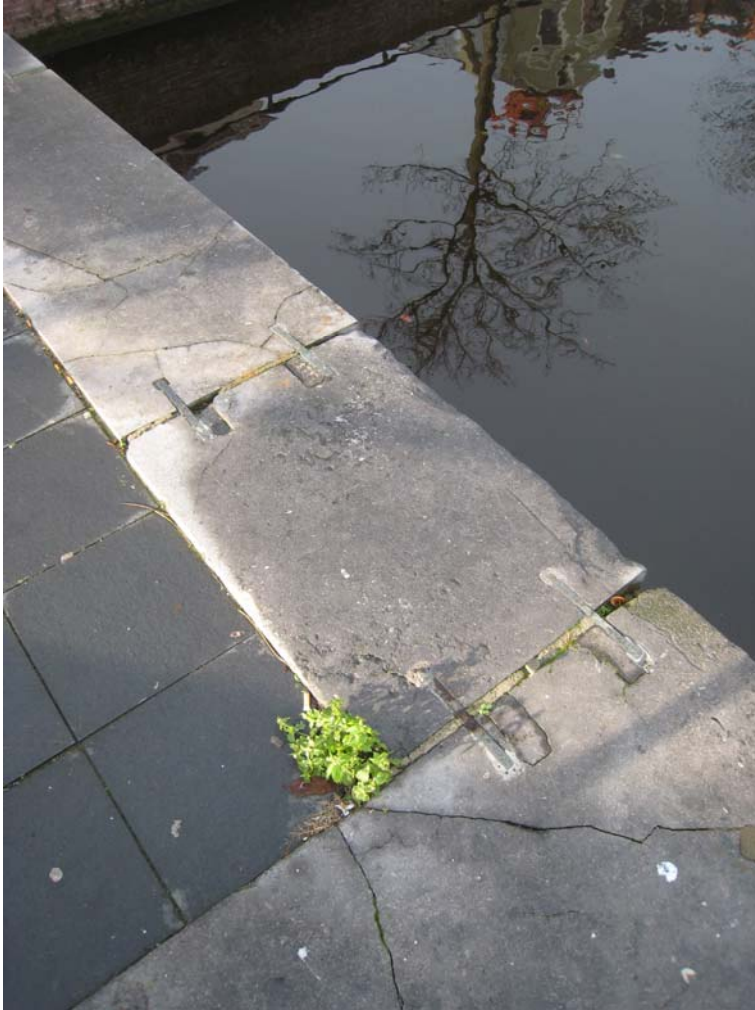
De reeds slechte conditie van de verschillende onderdelen van het Waaghoofd is niet zichtbaar verergerd.  
Er is een herstelplan opgesteld door ons architectenburo.
