## Asbestinventarisatie rapportage

President Rooseveltweg 11, 3068TR Rotterdam  
gedeelte van de begane grond en 1e verdieping.

**Projectnummer:** 251134

**Datum inventarisatie:** 16 juni 2025

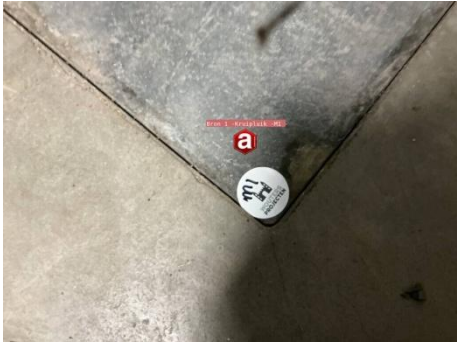
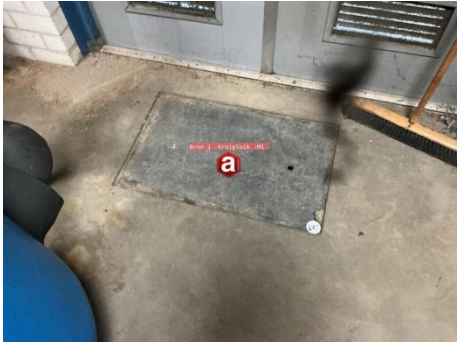
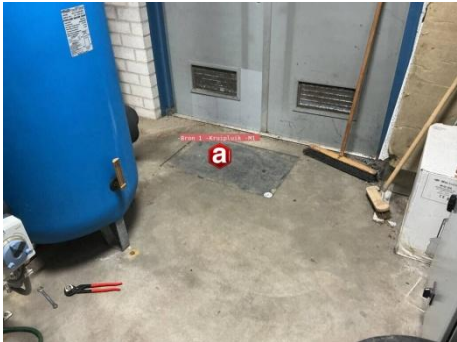
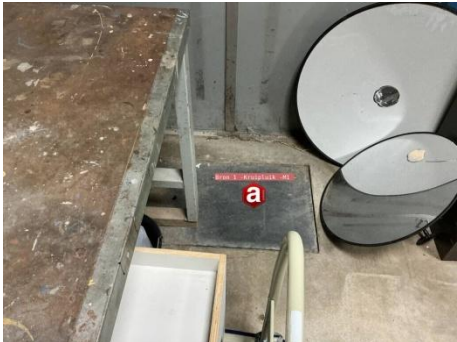
- De buitenzijde van de sportzaal is voorzien van metalen damwanden.
- De dilatatie kit in de gevels is niet asbestverdacht.
- Op de begane grond zijn 2 vloerluiken aangetroffen, zie bron 1.

Bronnummer	Bron 1
Bron	Kruipluik
Monsternummer	M1
Locatie	Technische ruimte
Materiaal	1x plaat
Certificaatnummer	25060481A
Analyseresultaten	Chrysotiel 10-15%
Hoeveelheid	2st
Bevestigingsmethode	Los
Bereikbaarheid	Bereikbaar
Binding	Hechtgebonden
Verweerd	Niet verweerd
Beschadigd	Niet beschadigd
Risicoklasse	RK 1
Verwijderingsmethode	Los asbesthoudend materiaal direct verpakken
Urgentie:	Verwijderen voorafgaand aan renovatie of sloop
<b>Conclusies en/of aanbevelingen</b>	
De toepassing betreft vloerluiken. Verwijderen voorafgaand aan renovatie of totaalsloop.

Bron nr.	Bron	Ruimte	Type	Hecht.	Monsternr.	Hoeveelheid	Bevestiging	Risicoklasse	Verwijderingsmethode
Bron 1	Kruipluik	Technische ruimte	1x plaat	H	M1	2st	Los	RK 1	Los asbesthoudend materiaal direct verpakken

<b>Handeling</b>	Los asbesthoudend materiaal direct verpakken
------------------	----------------------------------------------

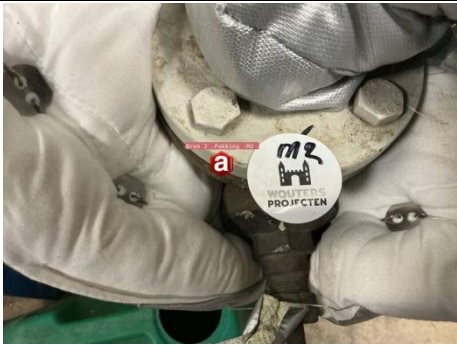
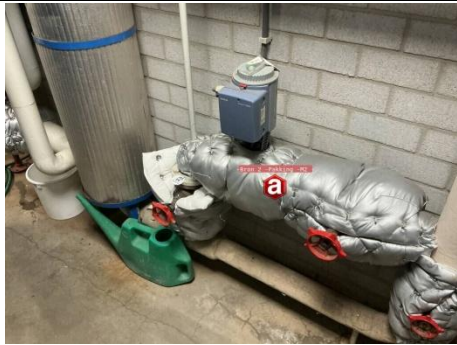
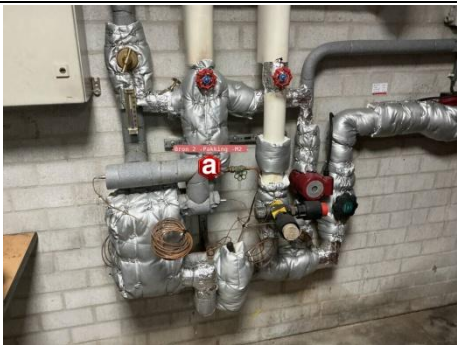
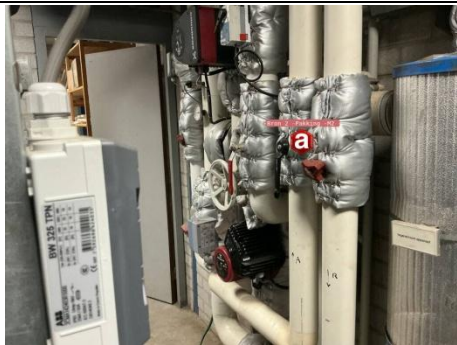
- In de cv ruimte zijn pakkingen aangetroffen tussen de flensen, zie bron 2.
- Op de begane grond is een ledenradiator met pakkingen aangetroffen, zie bron 3.

Bronnummer	Bron 2
Bron	Pakking
Monsternummer	M2
Locatie	Technische ruimte
Materiaal	1x pakking
Certificaatnummer	25060481A
Analyseresultaten	Chrysotiel 30-60%
Hoeveelheid	26st
Bevestigingsmethode	Geklemd
Bereikbaarheid	Bereikbaar
Binding	Niet hechtgebonden
Verweerd	Niet verweerd
Beschadigd	Niet beschadigd
Risicoklasse	RK 1
Verwijderingsmethode	Asbesthoudend materiaal op of aan een ander object in z'n geheel verwijderen
Urgentie:	Verwijderen voorafgaand aan renovatie of sloop
<b>Conclusies en/of aanbevelingen</b>	
De toepassing betreft pakkingen tussen de flenzen. Verwijderen voorafgaand aan renovatie of totaalsloop.

Bron nr.	Bron	Ruimte	Type	Hecht.	Monsternr.	Hoeveelheid	Bevestiging	Risicoklasse	Verwijderingsmethode
Bron 2	Pakking	Technische ruimte	1x pakking	N	M2	26st	Geklemd	RK 1	Asbesthoudend materiaal op of aan een ander object in z'n geheel verwijderen

<b>Handeling</b>	Asbesthoudend materiaal wordt geheel omsloten zonder het asbesthoudend materiaal te beroeren
------------------	----------------------------------------------------------------------------------------------

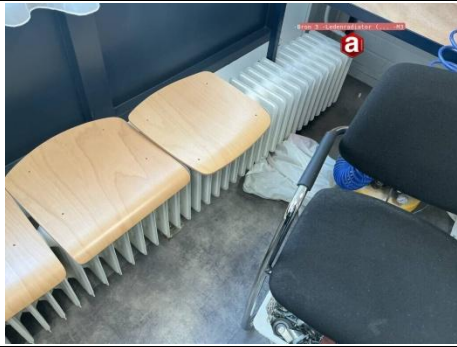
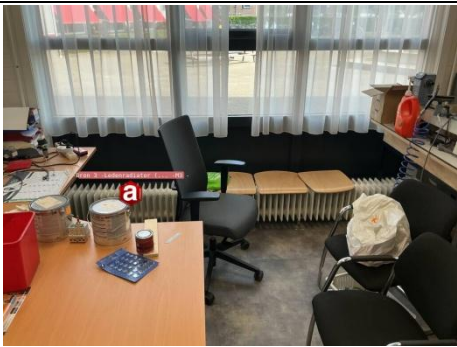
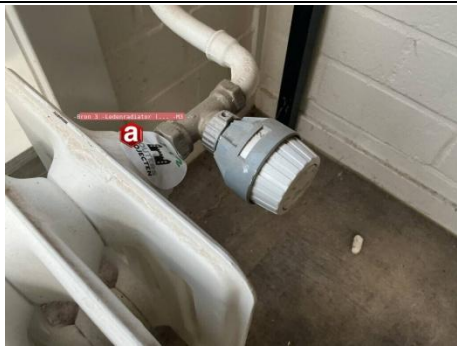
Bronnummer	Bron 3
Bron	Ledenradiator (pakking)
Monsternummer	M3
Locatie	Begane grond
Materiaal	1x pakking
Certificaatnummer	25060481A
Analyseresultaten	Chrysotiel 30-60%
Hoeveelheid	1st
Bevestigingsmethode	Asbesthoudend materiaal geheel omsloten
Bereikbaarheid	Bereikbaar
Binding	Niet hechtgebonden
Verweerd	Niet verweerd
Beschadigd	Niet beschadigd
Risicoklasse	RK 1
Verwijderingsmethode	Asbesthoudend materiaal op of aan een ander object in z'n geheel verwijderen
Urgentie:	Verwijderen voorafgaand aan renovatie of sloop
<b>Conclusies en/of aanbevelingen</b>	
De toepassing betreft pakking in led radiator. Verwijderen voorafgaand aan renovatie of totaalsloop.

Bron nr.	Bron	Ruimte	Type	Hecht.	Monsternr.	Hoeveelheid	Bevestiging	Risicoklasse	Verwijderingsmethode
Bron 3	Ledenradiator (pakking)	Begane grond	1x pakking	N	M3	1st	Asbesthoudend materiaal geheel omsloten	RK 1	Asbesthoudend materiaal op of aan een ander object in z'n geheel verwijderen

<b>Handeling</b>	Geheel omsloten asbesthoudend materiaal direct verpakken
------------------	----------------------------------------------------------

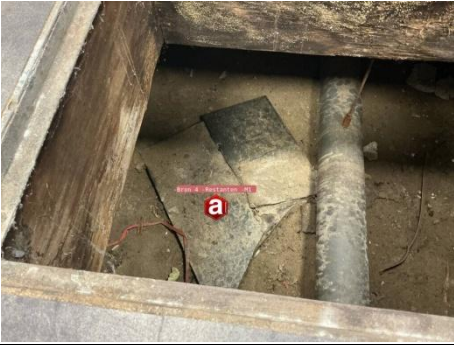
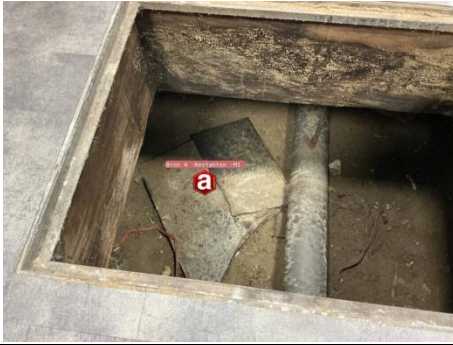
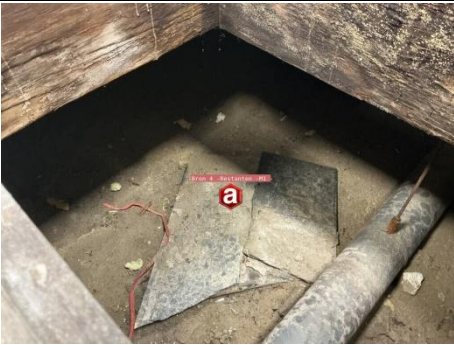
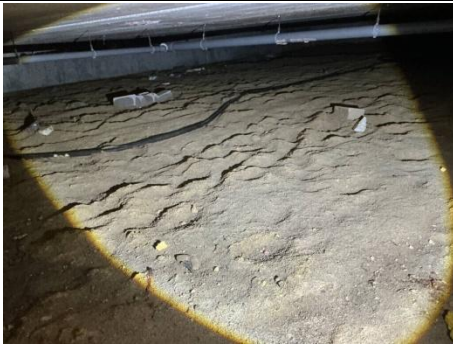
- In de kruipruimte zijn restanten van het vloerluik aangetroffen, zie bron 4.
- In de spouw zijn geen asbestverdachten toepassingen aangetroffen.
- De vensterbanken zijn van natuursteen.

Bronnummer	Bron 4
Bron	Restanten
Monsternummer	M1
Locatie	Kruipruimte
Materiaal	1x plaat
Certificaatnummer	25060481A
Analyseresultaten	Chrysotiel 10-15%
Hoeveelheid	1m <sup>2</sup>
Bevestigingsmethode	Los
Bereikbaarheid	Bereikbaar
Binding	Hechtgebonden
Verweerd	Niet verweerd
Beschadigd	Ernstig beschadigd
Risicoklasse	RK 2
Verwijderingsmethode	Containment
Urgentie:	Op korte termijn laten saneren door een gecertificeerd asbestverwijderingbedrijf.
<b>Conclusies en/of aanbevelingen</b>	
De toepassing betreft restanten kruipluik in de kruipruimte. Verwijderen voorafgaand aan renovatie of totaalsloop.

<b>Bevestiging</b>	Los
<b>Binnen / buiten</b>	Binnen
<b>Beschadiging</b>	Ernstig
<b>Verweerdheid</b>	Niet

Bron nr.	Bron	Ruimte	Type	Hecht.	Monsternr.	Hoeveelheid	Bevestiging	Risicoklasse	Verwijderingsmethode
Bron 4	Restanten	Kruipruimte	1x plaat	H	M1	1m <sup>2</sup>	Los	RK 2	Containment

Voorafgaand aan de werkzaamheden dient een containment te worden ingericht conform het certificatieschema.
