A: Dorenweerd College, Dalweg 5, Doorwerth - Hoofdgebouw

Het Dorenweerd College is gelegen aan Dalweg 5 te Doorwerth.
Het hoofdgebouw is gebouwd in 1996. De aanbouw aan de noordzijde van het hoofdgebouw is gerealiseerd in 2016.

Inspectiedatum: 21-2-2025
Volgende inspectie: 21-2-2028
Inspectiestatus: Niet inspecteren

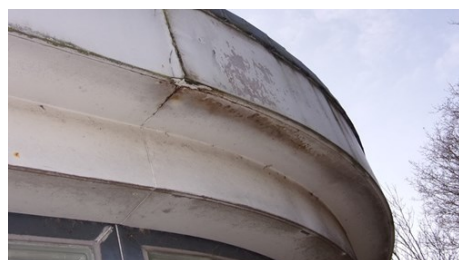
211601 Overstekken en boeiboorden hout

Houtrot

Omvang: Incidentieel: < 2%
Intensiteit Hoog (Eindstadium)

Het boeiboord t.p.v. gevel 301 bij de glazen bouwstenen vertoont houtrot/delaminatie. Advies: het boeiboord met houtrot gelijktijdig met de dakbedekking vervangen.

Maatregel: 1 pst Vervangen
Startjaar: 2026
Bedrag € 600,00

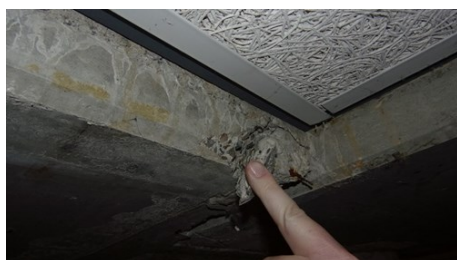
232102 Vloeren, constructief beton

Scheuren constructief; eindstadium

Omvang: Incidentieel: < 2%
Intensiteit Hoog (Eindstadium)

De vloerconstructie t.p.v. de fietsenstalling in de kelder vertoont incidenteel scheurvorming en carbonatatie. Advies: een vervolgonderzoek laten uitvoeren naar de oorzaak van het gebrek en de carbonatatie herstellen.

Maatregel: 1 pst Specialistisch vervolgonderzoek
Startjaar: 2026
Bedrag € 1.500,00

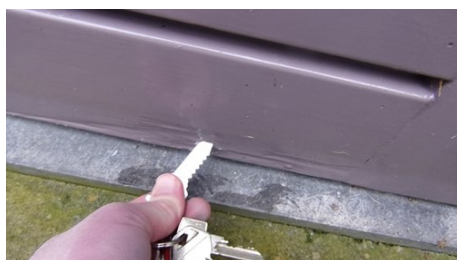
314001 Kozijnen hout

Houtrot

Omvang: Incidentieel: < 2%
Intensiteit Hoog (Eindstadium)

De houten kozijnen en deuren vertonen incidenteel houtrot t.p.v. diverse locaties. Advies: het houtrot voorafgaand aan de schilderwerkzaamheden herstellen.

Maatregel: 1 pst Reparatie lokale defecten, dagelijks onderhoud
Startjaar: 2026
Bedrag € 5.000,00

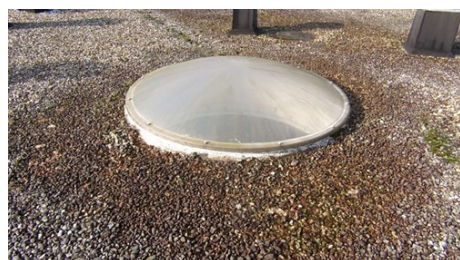
373000307 Lichtkoepels > 3,5 m2

Kieren kouval; eindstadium

Omvang: Plaatselijk: 2-10%
Intensiteit: Hoog (Eindstadium)

De isolatieband van de 2 st. lichtkoepels vertoont afdichtingsmanco, tevens is de lichtkoepel licht verweerd. Advies: de lichtkoepels gelijktijdig met de dakbedekking vervangen.

Maatregel: 2 st Vervangen
Startjaar: 2026
Bedrag: € 3.063,72

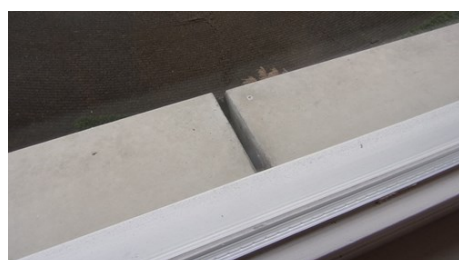
411261 Buitenwandafwerking dilatatie

Dilatatie, niet intact

Omvang: Aanzienlijk: 30-70%

De dilataties t.p.v. de betonnen dorpels, muurafdekkers en gevels vertonen afdichting manco en uitdroging. Advies: de dilataties gelijktijdig met de schilderwerkzaamheden vervangen.

Maatregel: 227 m1 Vervangen

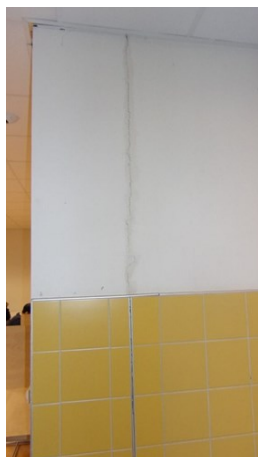
421261 Binnenwandafwerking dilatatie

Scheuren niet constructief; eindstadium

Omvang: Aanzienlijk: 30-70%

De aansluiting in de binnenwand t.p.v. het aangebouwde gedeelte vertoont scheurvorming in het stucwerk. Bij het wandtegelwerk is er een dilatatie aanwezig. Advies: aanbrengen van een dilatatie in het stucwerk en de dilatatie tussen het wandtegelwerk vervangen.

Maatregel: 10 m1 Vervangen

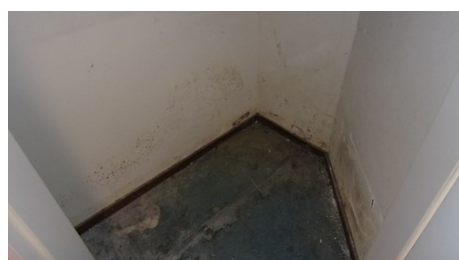
432217 Vloerafwerking linoleum

Beschadiging; eindstadium

De linoleum vloerafwerking op de 1e verdieping vertoont diverse beschadigingen met name t.p.v. de gang en de praktijklokalen. Advies: de linoleum vloerafwerking vervangen in de ruimtes waar de vloer beschadigd is.

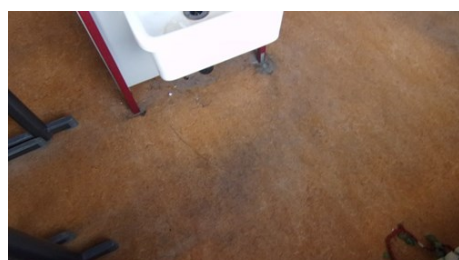
De linoleum vloerafwerking op de begane grond vertoont diverse beschadigingen met name t.p.v. de praktijklokalen. Advies: de linoleum vloerafwerking vervangen in de ruimtes waar de vloer beschadigd is.

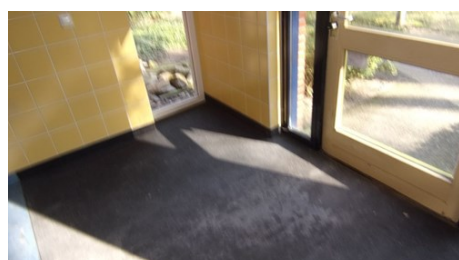
De entreematten vertonen slijtage. Advies: de entreematten vervangen.

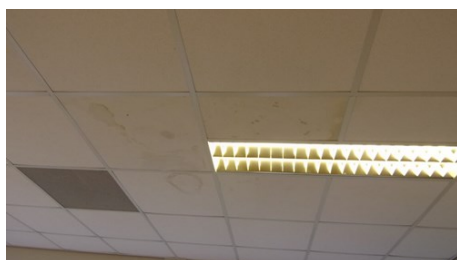
Het systeemplafond vertoont diverse beschadigingen vanwege lekkages en vandalisme. Advies: de beschadigde plafondplaten vervangen.

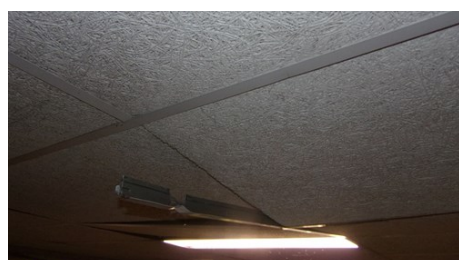
Het systeemplafond met houtwolcement beplating vertoont beschadiging en doorbuiging vanwege een lekkage. Advies: het beschadigde deel van het systeemplafond vervangen.

Maatregel: 1 pst Reparatie lokale defecten, dagelijks onderhoud
Startjaar: 2026
Bedrag: € 1.500,00

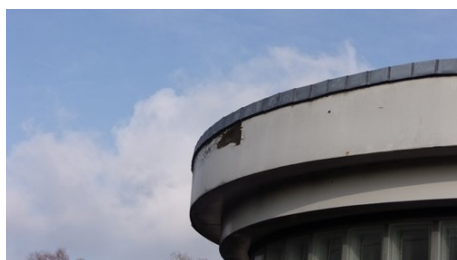
Het schilderwerk op de houten delen vertoont plaatselijk afbladdering en plaatselijk krijtend schilderwerk. Advies: het schilderwerk op de afbladderende delen voorzien van een vervangend systeem en de krijtende delen voorzien van een vervolgsysteem.

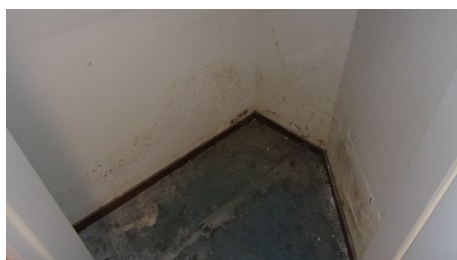
Bij de werkkast op de 1e verdieping is het schilderwerk aan het afbladderen vanwege een oude lekkage en is er schimmelvorming. Advies: het binnenschilderwerk t.p.v. de oude lekkage vervangen.

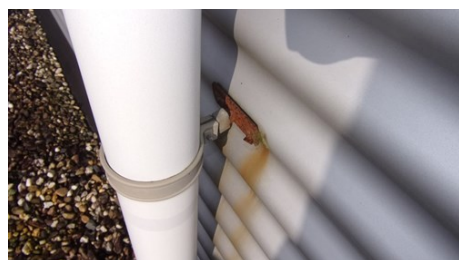
De hemelwaterafvoeren vertonen verwerking en de bevestigingsmiddelen corrosie, ook zijn er op enkele plaatsen lekkages. Advies: de hemelwaterafvoeren gelijktijdig met de dakbedekking vervangen.

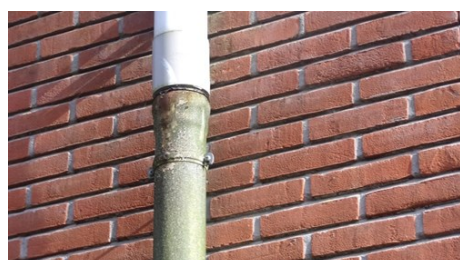
Corrosie

De stalen hemelwaterafvoer vertoont corrosie. Advies: de stalen hemelwater gelijktijdig met de dakbedekking vervangen.

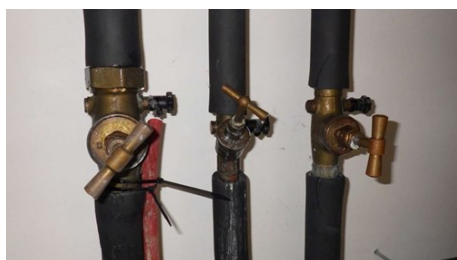
Lekkage medium; eindstadium

Betreft lekkende stopkranen en aftappers en condensvorming op de waterleiding aangebracht in de watermeterruimte. Advies: vervangen van de binnendelen van de stopkranen en eventuele aftappers.

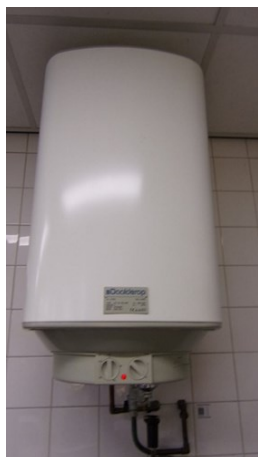
Omvang: Algemeen: > 70%
Intensiteit Midden (Gevorderd stadium)

De boiler heeft meer dan 75 % van de levensduur bereikt. Er zijn verder geen gebreken geconstateerd. Advies: op termijn vervangen om uitval of storingen te voorkomen.

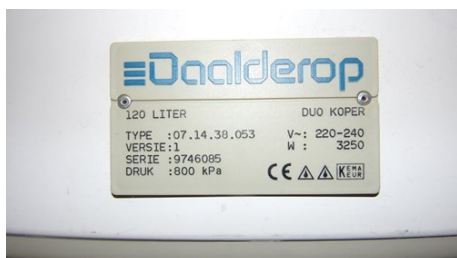
De boiler heeft meer dan 75 % van de levensduur bereikt. Er zijn verder geen gebreken geconstateerd. Advies: op termijn vervangen om uitval of storingen te voorkomen.

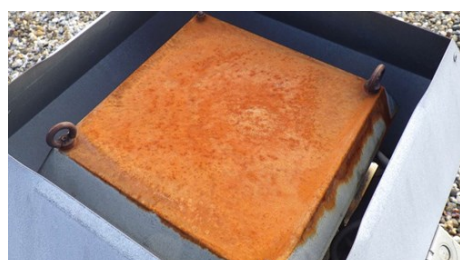
Corrosie

Betreft de dakventilatoren waarvan de meeste corrosievorming vertonen.
Advies: vervangen van de dakventilatoren.

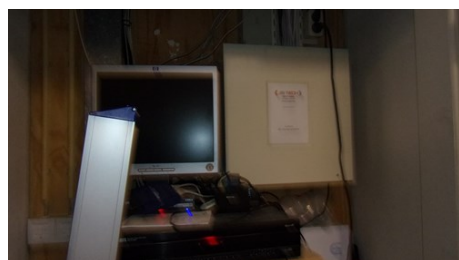
De camera installatie heeft meer dan 75 % van de levensduur bereikt. Er zijn verder geen gebreken geconstateerd. Advies: op termijn vervangen van de camera installatie.

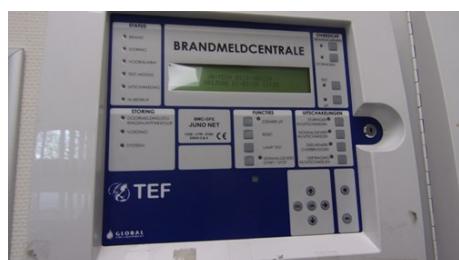
De brandmeldinstallatie heeft meer dan 75 % van de levensduur bereikt. Er zijn verder geen gebreken geconstateerd. Advies: op termijn vervangen van de brandmeldinstallatie.

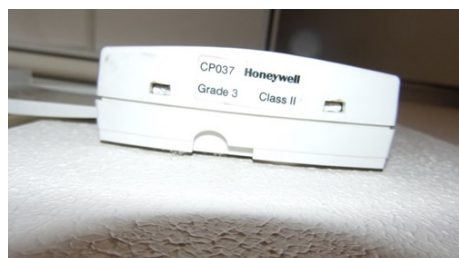
De inbraakinstallatie heeft meer dan 75 % van de levensduur bereikt. Er zijn verder geen gebreken geconstateerd. Advies: op termijn vervangen van de inbraakinstallatie.

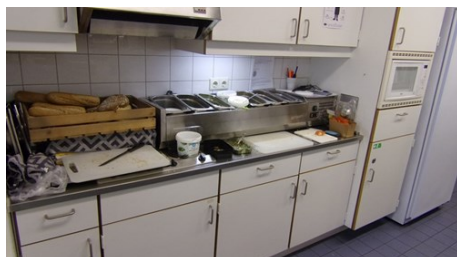
De keuken t.p.v. de kantine bij de aula heeft meer dan 75 % van de levensduur bereikt. Er zijn verder geen gebreken geconstateerd. Advies: op termijn vervangen van de keuken.
