40: OBC Huissen, Julianastraat 17, Huissen

Inspectiedatum: 12-3-2025
Volgende inspectie: 12-3-2028
Inspectiestatus: Niet inspecteren

Bouwjaar: 1968
Einde exploitatie:
Aantal Woningen: 0

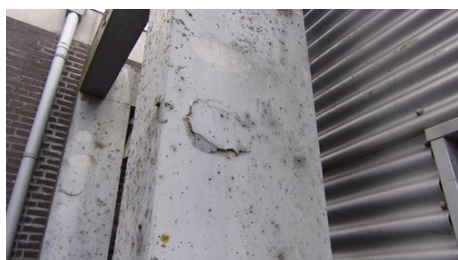
211102 Buitenwanden, niet constructief beton

Carbonatatie; eindstadium

Omvang: Regelmatig: 10-30%

Intensiteit Hoog (Eindstadium)

De betonnen constructie ter plaatse van gevel 401 vertoont carbonatatie in de kolommen. Advies: de carbonatatie in de betonnen constructie herstellen.

Maatregel: 1 pm Reparatie lokale defecten, dagelijks onderhoud

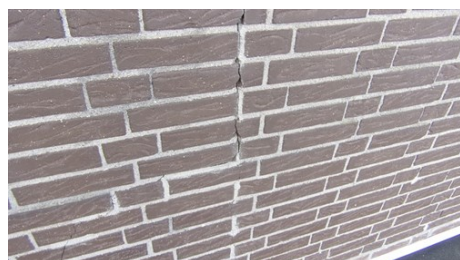
211103 Buitenwanden, niet constructief metselwerk

Scheuren niet constructief; eindstadium

Omvang: Plaatselijk: 2-10%
Intensiteit Hoog (Eindstadium)

Het metselwerk vertoont op diverse locaties scheurvorming. Advies: de beschadigde stenen nieuw inboeten en het voegwerk ter plaatse van de scheuren vervangen.

Maatregel: 1 pst Reparatie lokale defecten, dagelijks onderhoud
Startjaar: 2026
Bedrag € 4.000,00

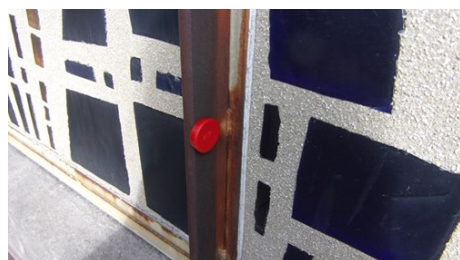
211108 Buitenwanden, niet constructief glas

Corrosie

Omvang: Aanzienlijk: 30-70%
Intensiteit Midden (Gevorderd stadium)

De stalen profielen van de glas in beton constructie vertonen corrosie en uitgedroogde kitvoegen. Advies: de stalen profielen corrosie werend behandelen en de kitvoegen vervangen.

Maatregel: 1 pst Reparatie lokale defecten, dagelijks onderhoud
Startjaar: 2026
Bedrag € 1.750,00

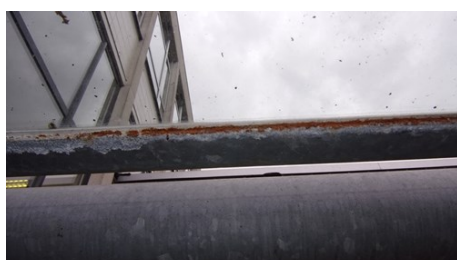
Corrosie

De luifel ter plaatse van de hoofdingang vertoont plaatselijk corrosie en vervuiling. Advies: de luifel laten reinigen en het gecorrodeerde metaal corrosiewerend behandelen.

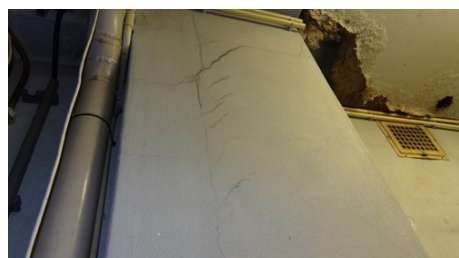
Scheuren constructief; eindstadium

De betonnen kolommen ter plaatse van de entreehal en de kelder vertonen scheurvorming, ook is de scheurvorming incidenteel terug te zien in het metselwerk. Advies: een vervolgonderzoek laten uitvoeren om de oorzaak en het gevolg van het gebrek te bepalen, daarbij de scheurvorming te monitoren. Vervolgens de scheurvorming laten herstellen.

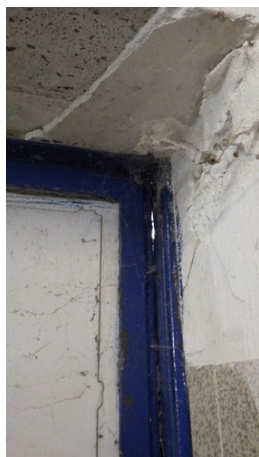
Omvang: Plaatselijk: 2-10%
Intensiteit Hoog (Eindstadium)

De stalen kozijnen vertonen kieren en corrosie. Advies: op termijn de stalen kozijnen vervangen.

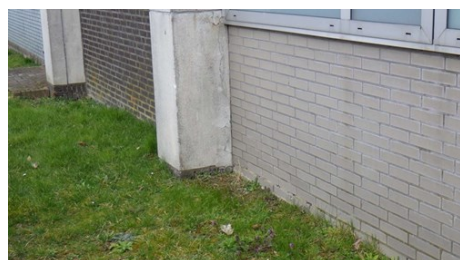
De betonnen gevelbekleding vertoont plaatselijk breuk en carbonatatie op diverse locaties. Advies: de scheurvorming en carbonatatie in de betonnen gevelbekleding herstellen.

Maatregel: 1 pst Reparatie lokale defecten, dagelijks onderhoud
Startjaar: 2026
Bedrag € 3.000,00

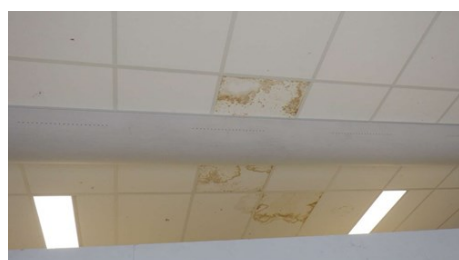
Het systeemplafond vertoont plaatselijk vochtschade ter plaatse van de lekkages van de dakbedekking. Advies: de beschadigde plafondplaten van het systeemplafond vervangen na het vervangen van de dakbedekking.

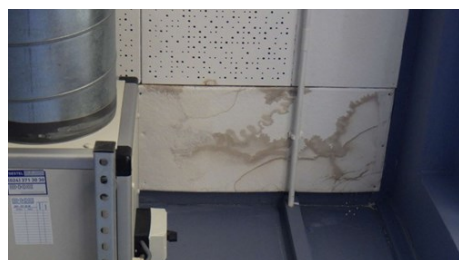
Het akoestisch plafond vertoont plaatselijk vochtschade. Advies: de beschadigde delen van het akoestisch plafond vervangen. Daarbij ook laten onderzoeken of de gebruikte platen brandgevaarlijk zijn, als dat het geval is dan wordt geadviseerd om het akoestisch plafond geheel te vervangen.

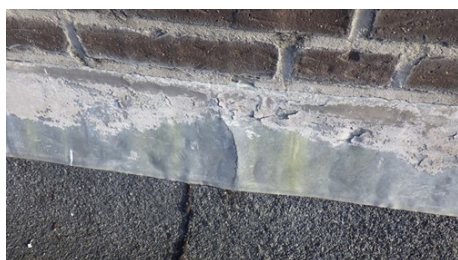
Scheuren niet constructief; eindstadium

De loden slabben vertonen scheurvorming. Advies: de loden slabben gelijktijdig met de dakbedekking vervangen.

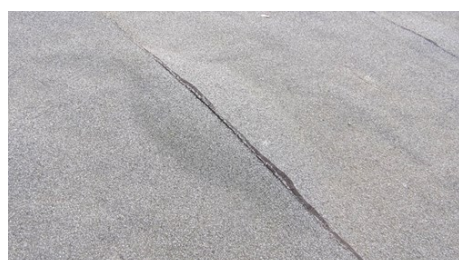
De bitumineuze dakbedekking vertoont diverse gebreken waaronder blazen, beschadigingen, lekkage, foutief materiaalgebruik (isolatie) en craquelé. Advies: de bitumineuze dakbedekking vervangen.

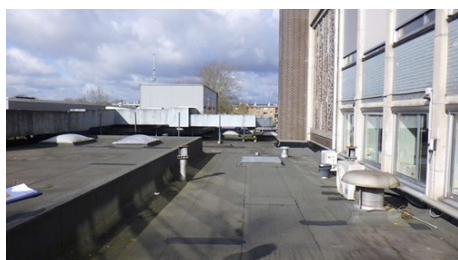
De bitumineuze dakbedekking vertoont diverse gebreken waaronder blazen, foutief materiaalgebruik (isolatie) en craquelé. Advies: de bitumineuze dakbedekking vervangen.

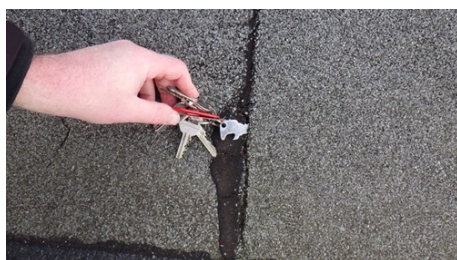
De bitumineuze dakbedekking vertoont diverse gebreken waaronder blazen, openstaande naden, craquelé en foutief materiaalgebruik (isolatie) en mastiek onder de baanvormig bitumen. Advies: de bitumineuze dakbedekking vervangen inclusief de onderliggende mastiek verwijderen.

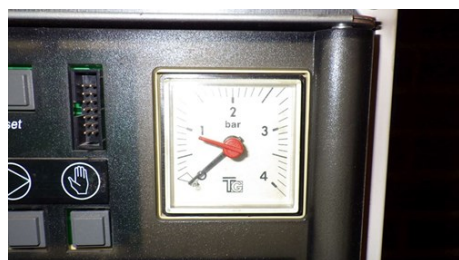
Defecte onderdelen; eindstadium

Betreft de drukmeter van de cv-ketel die 0 bar aangeeft. Advies: laten controleren of deze drukmeter defect is, eventueel laten vervangen of installatie bijvullen met water.

Maatregel: 1 st Reparatie lokale defecten, dagelijks onderhoud
Startjaar: 2026
Bedrag € 500,00

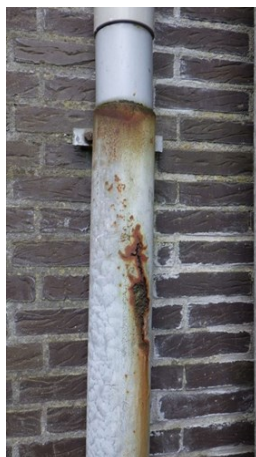
Corrosie

Omvang: Aanzienlijk: 30-70%
Intensiteit Midden (Gevorderd stadium)

De stalen hemelwaterafvoeren vertonen corrosie. Advies: de stalen hemelwaterafvoeren gelijktijdig met de dakbedekking vervangen.

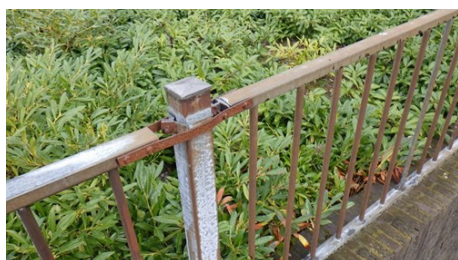
Corrosie

Het stalen hekwerk vertoont corrosie. Advies: op termijn het stalen hekwerk vervangen.

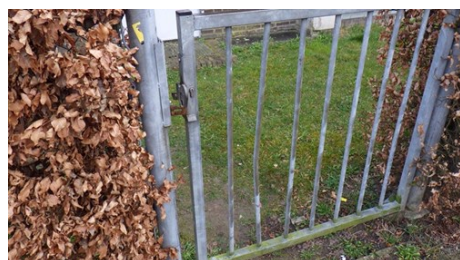
De stalen poort vertoont deformatie en corrosie. Advies: op termijn de stalen poort vervangen.
