# 50: Lammerts van Bueren, H. Piersonstraat 23, Zetten

## Toelichting

Inspectiedatum: 27-3-2025  
 Volgende inspectie: 27-3-2028  
 Inspectiestatus: Niet inspecteren

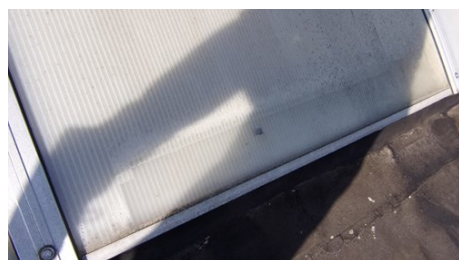
**373200****Lichtstraten****33 m1****4**

**Lekkage; eindstadium****4**

Omvang: Regelmatig: 10-30%

Intensiteit: Hoog (Eindstadium)

De polycarbonaat lichtstraten vertonen lekkages vanwege diverse beschadigingen door verwerking. Advies: de polycarbonaat beglazing van de lichtstraten vervangen.

Maatregel: 33 m1 Vervangen van onderdelen

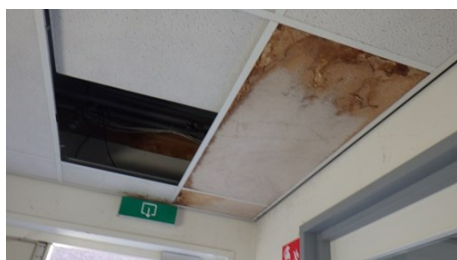
**451221 Plafondafwerking systeemplafond**

**Beschadiging; eindstadium**
**3**

Het systeemplafond vertoont plaatselijk vochtschade ter plaatse van de lekkages van de dakbedekking. Advies: de beschadigde plafondplaten van het systeemplafond vervangen.

Maatregel: 1 pst Reparatie lokale defecten, dagelijks onderhoud

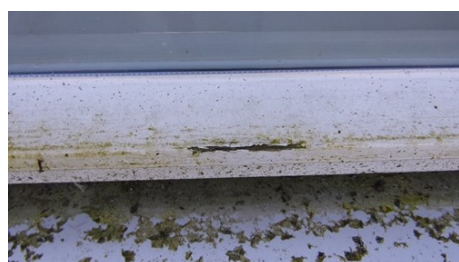
**461001 Buitenschilderwerk m2 op hout, dekkend**

**2**
**Glansverlies**
**2**

Het schilderwerk op de houten delen vertoont incidenteel afbladderen en plaatselijk krijtend schilderwerk. Advies: Het jaarlijks uitvoeren van 1/6 deel van de schilderwerkzaamheden.

Maatregel: 712 m2 Vervolgsysteem, hergebruik, revisie  
 Startjaar: 2026  
 Bedrag € 6.512,38

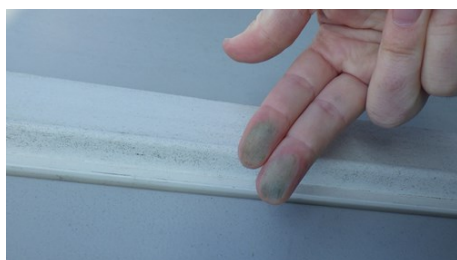
**461001 Buitenschilderwerk m2 op hout, dekkend**

**Verpoederen krijten**
**3**

Het schilderwerk op de houten delen vertoont krijtend schilderwerk en incidenteel afbladderen. Advies: het schilderwerk voorzien van een integraal vervolgsysteem.

Maatregel: 9 m2 Vervolgsysteem, hergebruik, revisie  
 Startjaar: 2026  
 Bedrag: € 495,90

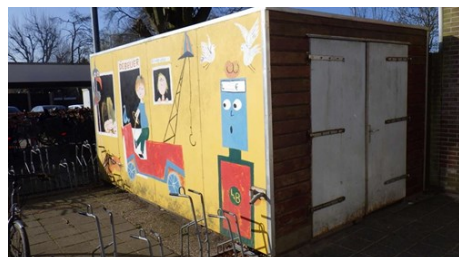
**461051004 Buitenschilderwerk m2 op hout, transparant, klasse 4, >30  
cm**

**Glansverlies****4**

Het transparant schilderwerk op de houten gevelbekleding vertoont glansverlies. Advies: de houten gevelbekleding voorzien van een transparant vervolgsysteem.

Maatregel: 10 m2 Vervolgsysteem, hergebruik, revisie  
 Startjaar: 2026  
 Bedrag € 292,80

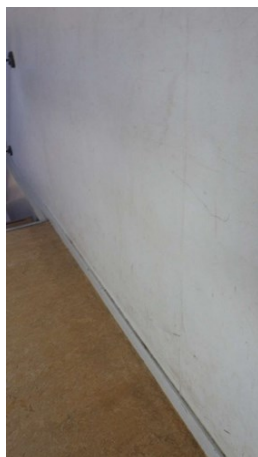
**462000 Binnenschilderwerk****2109 bvo****2****Glansverlies****2**

Het binnenschilderwerk vertoont glansverlies en incidenteel beschadigingen. Advies: het binnenschilderwerk van het 1/4 driejaarlijkse deel uitvoeren.

Maatregel: 2109 bvo Vervolgsysteem, hergebruik, revisie

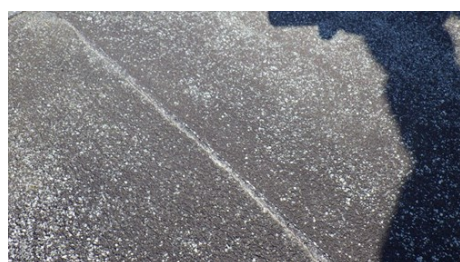
**472110003 Dakafwerking bitumen, baanvormig, ongeballast**

**Craquelé**
**4**

De bitumineuze dakbedekking vertoont craquelé. Advies: de bitumineuze dakbedekking op termijn vervangen.

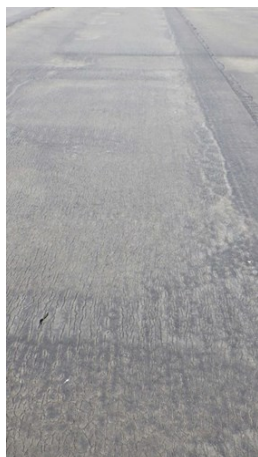
**472110003 Dakafwerking bitumen, baanvormig, ongeballast**

**Craquelé**
**4**

De bitumineuze dakbedekking vertoont craquelé. Advies: de bitumineuze dakbedekking op termijn vervangen.

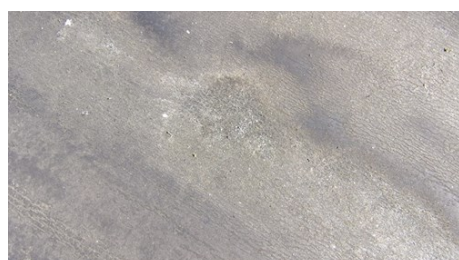
**472110003 Dakafwerking bitumen, baanvormig, ongeballast**

**Craquelé**
**3**

De bitumineuze dakbedekking vertoont craquelé. Advies: de bitumineuze dakbedekking op termijn vervangen.

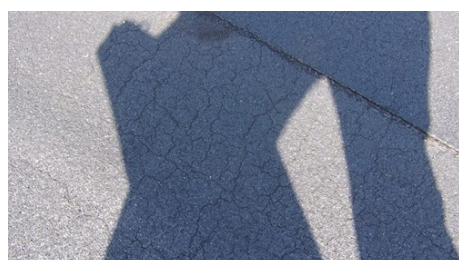
**472110003 Dakafwerking bitumen, baanvormig, ongeballast**

**Craquelé**
**3**

De bitumineuze dakbedekking vertoont craquelé. Advies: de bitumineuze dakbedekking op termijn vervangen.

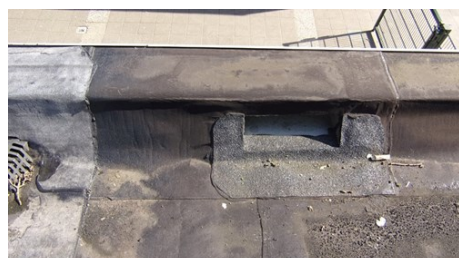
**472110003 Dakafwerking bitumen, baanvormig, ongeballast**

**Craquelé**
**4**

De bitumineuze dakbedekking vertoont craquelé en diverse lekkages zijn geconstateerd. Advies: de bitumineuze dakbedekking van het noodgebouw overlagen mits het noodgebouw nog gebruikt gaat worden.

Maatregel: 125 m2 Overlagen  
 Startjaar: 2026  
 Bedrag € 6.166,25

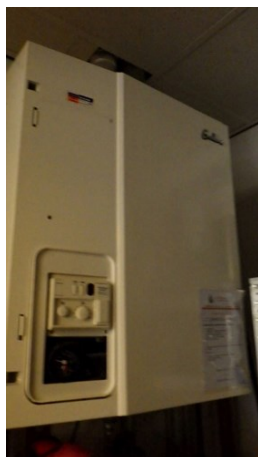
**512110501 Ketel gasgestookt HR < 25 KW**

**75% - 87,5% theoretische levensduur; gevorderd**
**3**

Betreft de ketel waarvan de theoretische levensduur van 75% is bereikt.  
 Advies: op termijn vervangen om uitval of storingen te voorkomen.

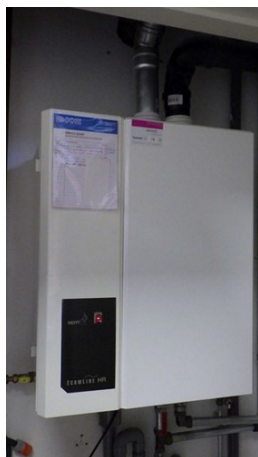
**512110502 Ketel gasgestookt HR 25 - 40 KW**

**75% - 87,5% theoretische levensduur; gevorderd**
**3**

Betreft de ketel waarvan de theoretische levensduur van 75% is bereikt.  
 Advies: op termijn vervangen om uitval of storingen te voorkomen.

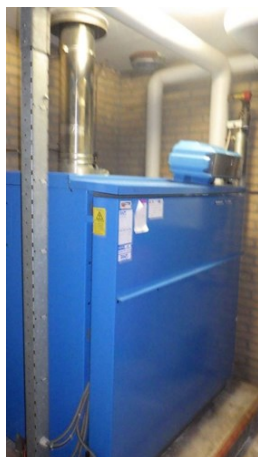
**512110509 Ketel gasgestookt HR 400 - 500 KW**

**75% - 87,5% theoretische levensduur; gevorderd**
**4**

Betreft de ketel waarvan de theoretische levensduur van 75% is bereikt, daarbij zijn mogelijk vervangende onderdelen niet meer verkrijgbaar.  
 Advies: de ketel vervangen om uitval of storingen te voorkomen.

Maatregel: 1 st Vervangen  
 Startjaar: 2026  
 Bedrag € 39.233,44

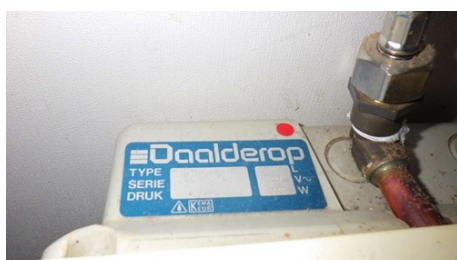
**532120 Boiler elektrisch**

**75% - 87,5% theoretische levensduur; gevorderd****3**

Betreft de boiler waarvan de theoretische levensduur van 75% is bereikt.  
 Advies: op termijn vervangen om uitval of storingen te voorkomen.

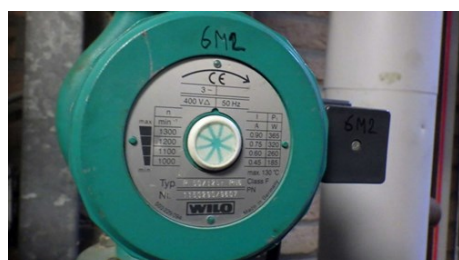
**561040603 Circulatiepomp enkel DN 50 mm**

**75% - 87,5% theoretische levensduur; gevorderd**
**3**

Betreft de circulatiepompen waarvan de theoretische levensduur is bereikt.  
 Advies: op termijn vervangen om uitval of storingen te voorkomen.

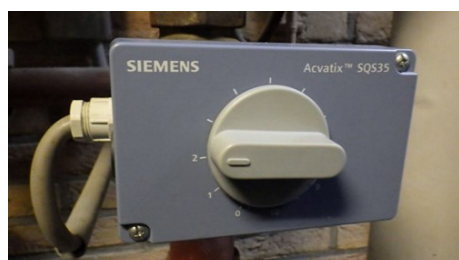
**561060 Driewegmengklep**

**75% - 87,5% theoretische levensduur; gevorderd**
**3**

Betreft de regelunit op de driewegklep waarvan de theoretische levensduur is bereikt. Advies: op termijn vervangen om uitval of storingen te voorkomen.

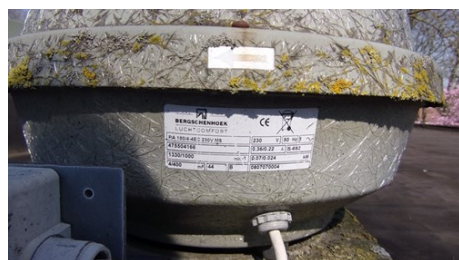
**573110502 Dakventilator 0,3 - 0,7 m3/s**

**75% - 87,5% theoretische levensduur; gevorderd**
**3**

Betreft de dakventilatoren ter plaatse van het noodgebouw waarvan de theoretische levensduur van 75% is bereikt. Advies: op termijn vervangen om uitval of storingen te voorkomen.

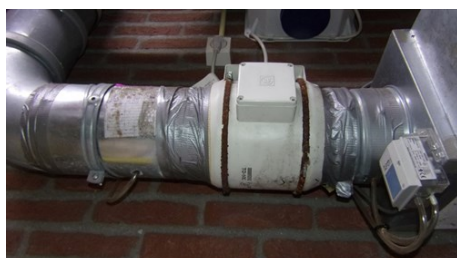
**574130****Buisventilator**

**75% - 87,5% theoretische levensduur; gevorderd****3**

Betreft de buisventilator waarvan de theoretische levensduur is bereikt.  
 Advies: op termijn vervangen om uitval of storingen te voorkomen.

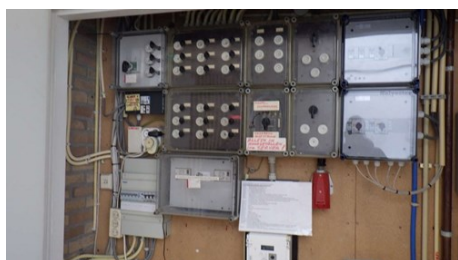
**615120 (Hoofd)verdeelinrichtingen**

**75% - 87,5% theoretische levensduur; gevorderd****3**

Betreft de hoofdverdeelinrichting waarvan de theoretische levensduur is bereikt. Advies: op termijn vervangen om uitval of storingen te voorkomen

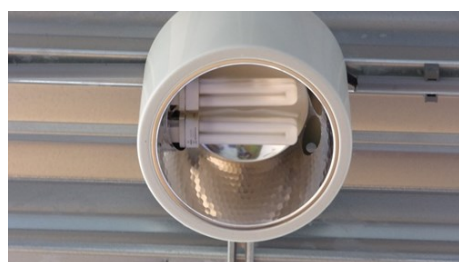
**631130 Verlichtingsarmaturen**

**1****75% - 87,5% theoretische levensduur; gevorderd****1**

Enkele verlichtingsarmaturen hebben meer dan 75 % van de theoretische levensduur bereikt ter plaatse van r1.31. Advies: vervangen van de verouderde verlichtingsarmaturen ter plaatse van r.1 31.

Maatregel: 20 bvo Vervangen  
 Startjaar: 2026  
 Bedrag € 1.253,10

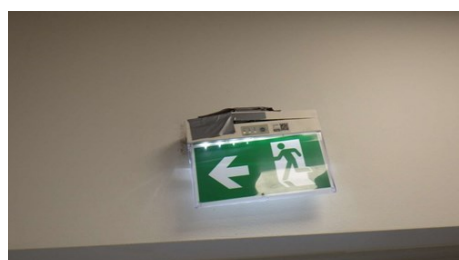
**632410 Noodverlichtingsarmaturen (decentraal)**

**2**
**Beschadigde isolatie/onderdelen; eindstadium**
**2**

Een noodverlichtingsarmatuur ter plaatse van de gang op de 1e verdieping is beschadigd. Advies: de beschadigde noodverlichtingsarmatuur vervangen.

Maatregel: 1 st Vervangen  
 Startjaar: 2026  
 Bedrag € 374,46

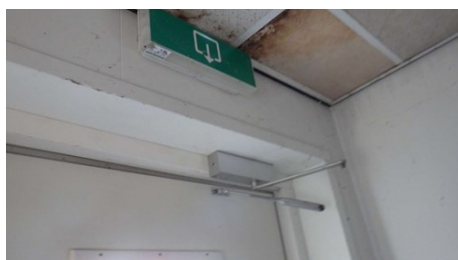
**632410 Noodverlichtingsarmaturen (decentraal)**

**75% - 87,5% theoretische levensduur; gevorderd**
**3**

Betreft de noodverlichtingen waarvan de theoretische levensduur is bereikt.  
 Advies: op termijn vervangen om uitval of storingen te voorkomen.

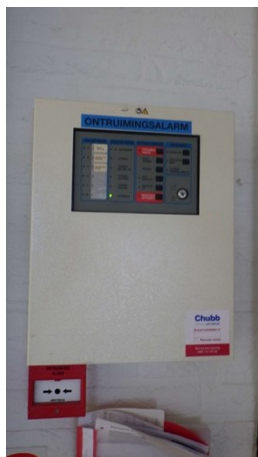
**651110703 Brandmeldinstallatie 3 groepen**

**3**
**75% - 87,5% theoretische levensduur; gevorderd**
**3**

Betreft de brandmeldinstallatie waarvan de theoretische levensduur is bereikt. Advies: op termijn vervangen om uitval of storingen te voorkomen.

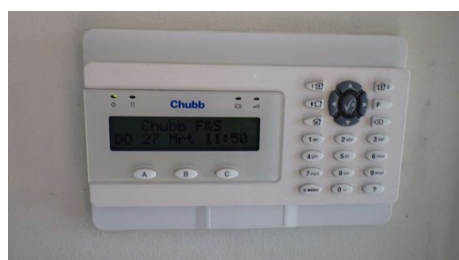
**652140704 Inbraaksignaleringsinstallatie 32 - 50 zones**

**3**
**75% - 87,5% theoretische levensduur; gevorderd**
**3**

Betreft de inbraakinstallatie waarvan de theoretische levensduur van 75% is bereikt. Advies: op termijn vervangen om uitval of storingen te voorkomen.

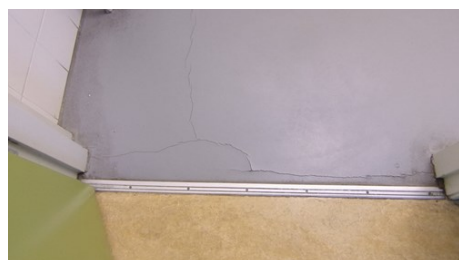
**741095 Toiletruimte****48 m2****3****Scheuren of gaten; eindstadium****3**

De vloerafwerking coating ter plaatse van de toiletruimte r1.12 op de 1e verdieping vertoont scheurvorming. Advies: de coatingvloer van de toiletruimte op de 1e verdieping vervangen.

Maatregel: 1 pst Reparatie lokale defecten, dagelijks onderhoud  
 Startjaar: 2026  
 Bedrag € 1.000,00

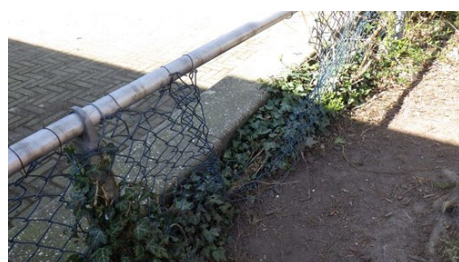
**903263404 Hekwerk verzinkt staal, gaas < 1,0 m1**

**3**
**Beschadiging; eindstadium**
**3**

Het gaas van het hekwerk vertoont beschadigingen op het terrein ter plaats van de achterzijde. Advies: vervangen van het gaas ter plaatse van de beschadigingen.

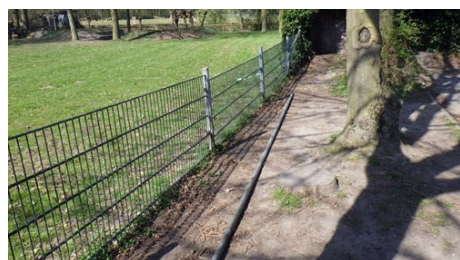
Het draadmathekwerk vertoont ontbrekende onderdelen aan de bovenzijde van het hekwerk ter plaatse van het terrein aan de achterzijde. Advies: De ontbrekende onderdelen aan de bovenzijde aanbrengen.

Maatregel: 1 pst Reparatie lokale defecten, dagelijks onderhoud  
 Startjaar: 2026  
 Bedrag € 400,00

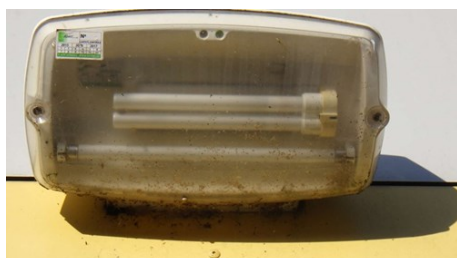
De terrein noodverlichting heeft meer dan 75% van de levensduur bereikt.  
 Advies: op termijn de terrein noodverlichtingen vervangen.
