## 30: OBC Elst, Bussel 2, Elst

### Toelichting

Inspectiedatum: 7-4-2025  
Volgende inspectie: 7-4-2028  
Inspectiestatus: Niet inspecteren

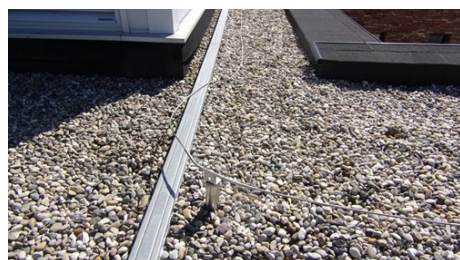
### 473000002 Ankerpunten met kabel

#### Loszittend, onsamenvhangend; eindstadium

Omvang: Aanzienlijk: 30-70%

Intensiteit Hoog (Eindstadium)

De kabel voor de aanlijnvoorziening ter plaatste van d002 hangt los.  
Advies: de loszittende kabel laten herstellen door middel van deze aan te spannen. Hiervoor zijn geen kosten opgenomen, deze vallen onder de garantie.

Maatregel: 1 pst Reparatie lokale defecten, dagelijks onderhoud

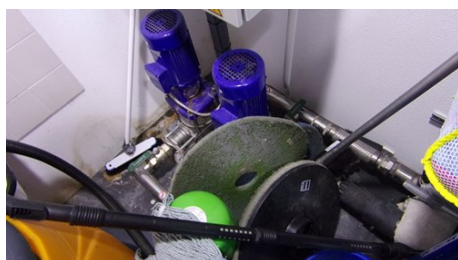
531400002 Hydrofoor 2 pompen

### Lekkage medium; eindstadium

Omvang: Aanzienlijk: 30-70%

Intensiteit Hoog (Eindstadium)

De hydrofoor ter plaatse van de werkkast op de begane grond vertoont een lekkage. Advies: de lekkage van de hydrofoor laten herstellen. Hiervoor zijn geen kosten opgenomen, deze vallen mogelijk onder de garantie.

Maatregel: 1 st Reparatie lokale defecten, dagelijks onderhoud
