# **TOESTEL INSPECTIE 2025.V1**

Datum: 16-07-2025  
Opgemaakt door: Marthijn Lansink

# Toestel Inspectie

## GZ Oosterum

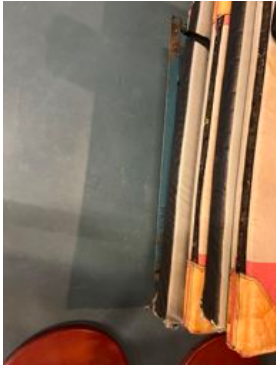
**Manco's opbergwagens + opbergingen**

Mist duwbeugel

, Mist duwbeugel, Ja, offerte voor reparatie/vervanging, Nieuwe wagen

Nieuwe wagen
