TOESTEL INSPECTIE 2025.V1

Datum: 17-07-2025
Opgemaakt door: Marthijn Lansink

Toestel Inspectie

GZ Ysselstein

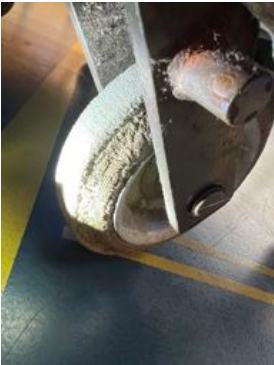
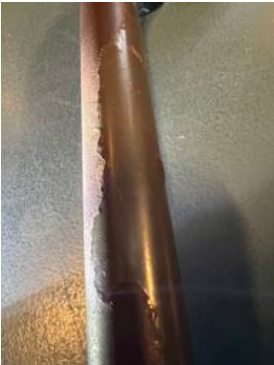
Manco's opbergwagens + opbergingen

, Wielen van langemattenwagens zij op. Frame erg verroest , Ja, offerte voor reparatie/vervanging, Wagen aanpassen of nieuwe eenvoudig model aanbieden
