KLIMWAND INSPECTIE V2024.1

Wetteling 2 (nieuwe hal)

Zuidsingel 2, 5802 EG Venray, Nederland

Uitvoeringsdatum: 15-07-2025

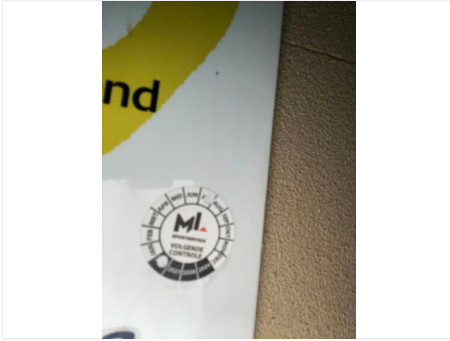
Inspectie sticker

Hiermee geven we aan dat we de wand(en) hebben geïnspecteerd en wanneer de volgende inspectie wenselijk is.

Maand

juli

Jaar

2026
