TOESTEL INSPECTIE 2025.V1

Datum: 05-03-2025
Opgemaakt door: Marthijn Lansink

Toestel Inspectie

De Weert

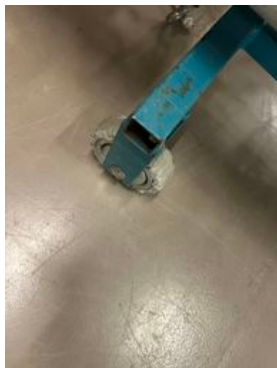
Wielen type '82 kar zeer slecht.

, Wielen type '82 kar zeer slecht. , Ja, offerte voor reparatie/vervanging, 2x los wiel en 2x zwenk

2x los wiel en 2x zwenk
