TOESTEL INSPECTIE 2025.V1

Toestel Inspectie

Wetteling 1 (oude hal)

Uitvoeringsdatum: 15-07-2025

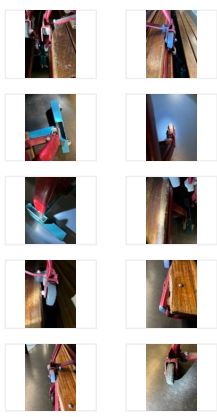
7.1 Turnbanken 3,6mtr met evenwichtslat	Zitting Blad uit 3 delen	Fabrikaat Janssen-Fritsen	Bouwjaar >1995	Aantal aanwezig Anders; Aantal; 16	De staat van het toestel *** ** * - NVT
					Mankementen

Eventuele tekst bij de foto('s) Diverse wielen stuk of ontbreken. Veel beschadigingen. Rubbers versleten. Advies banken renoveren
					Actie noodzakelijk? Ja, offerte voor reparatie/vervangi ng
					Wat moet worden geoffreerd? Totale renovatie
7.1.2 Turnbanken Niet aanwezig	Zitting	Fabrikaat	Bouwjaar	Aantal aanwezig 0	De staat van het toestel *** ** * - NVT
7.1.3 Turnbanken Niet aanwezig	Zitting	Fabrikaat	Bouwjaar	Aantal aanwezig 0	De staat van het toestel *** ** * - NVT

, Diverse wielen stuk of ontbreken. Veel beschadigingen. Rubbers versleten. Advies banken renoveren , Ja, offerte voor reparatie/vervanging, Totale renovatie

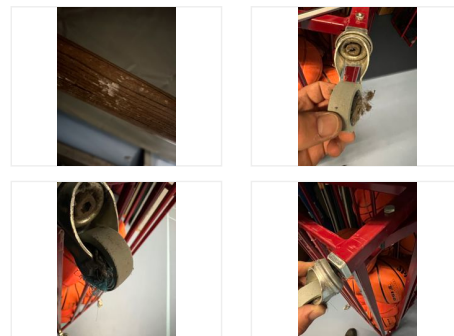
Eventuele tekst bij de foto('s)

Ballenwagen stuk, deze gerepareerd

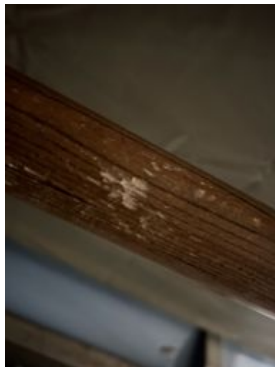
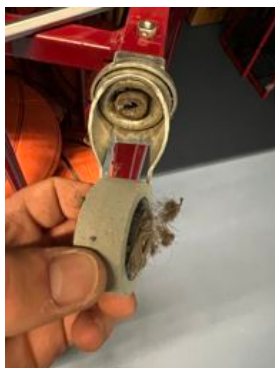
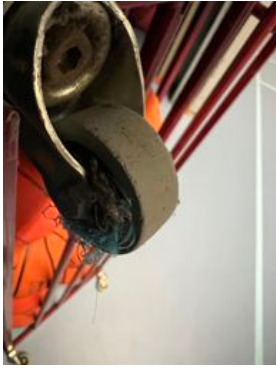
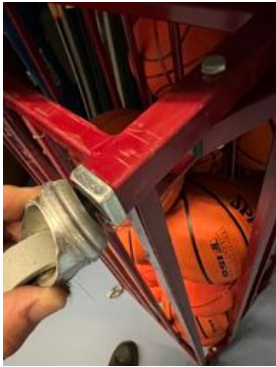
Manco's opbergwagens + opbergingen

, Ballenwagen stuk, deze gerepareerd , Nee
