MEMO

Project: Helders kanaal

Onderwerp: Toetsing bestaande damwand

Referentie: GEO-2026-007

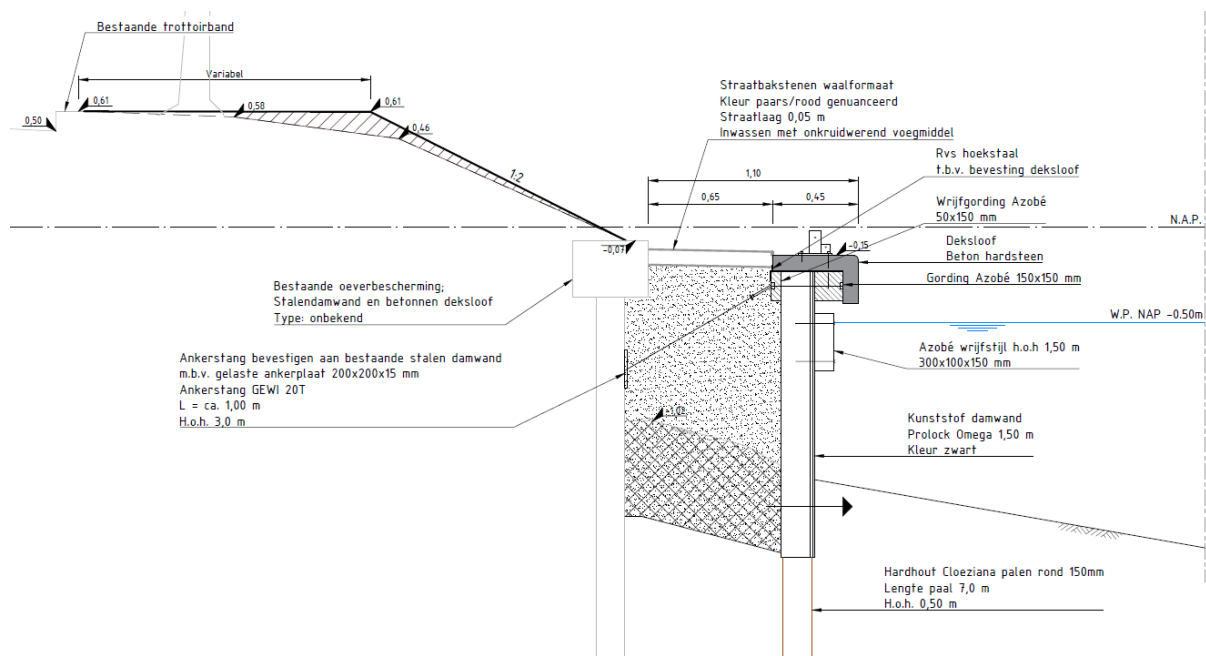
Figuur 4 Dwarsprofiel aansluiting nieuwe damwand op de bestaande damwand [1]

- Op de tekening zoals in Figuur 4 is weergegeven is de aansluiting van het nieuwe anker op de bestaande damwand lager dan het waterpeil. Er kan voor gekozen worden om te onderzoeken of het mogelijk is om de ruimte tussen de bestaande damwand en de nieuwe damwand in de bouwphase droog te zetten;
- Het is geadviseerd om de aangenomen ankerdiameter van het bestaande anker zoals in Figuur 6 is weergegeven te verifiëren door deze bijvoorbeeld op te graven.

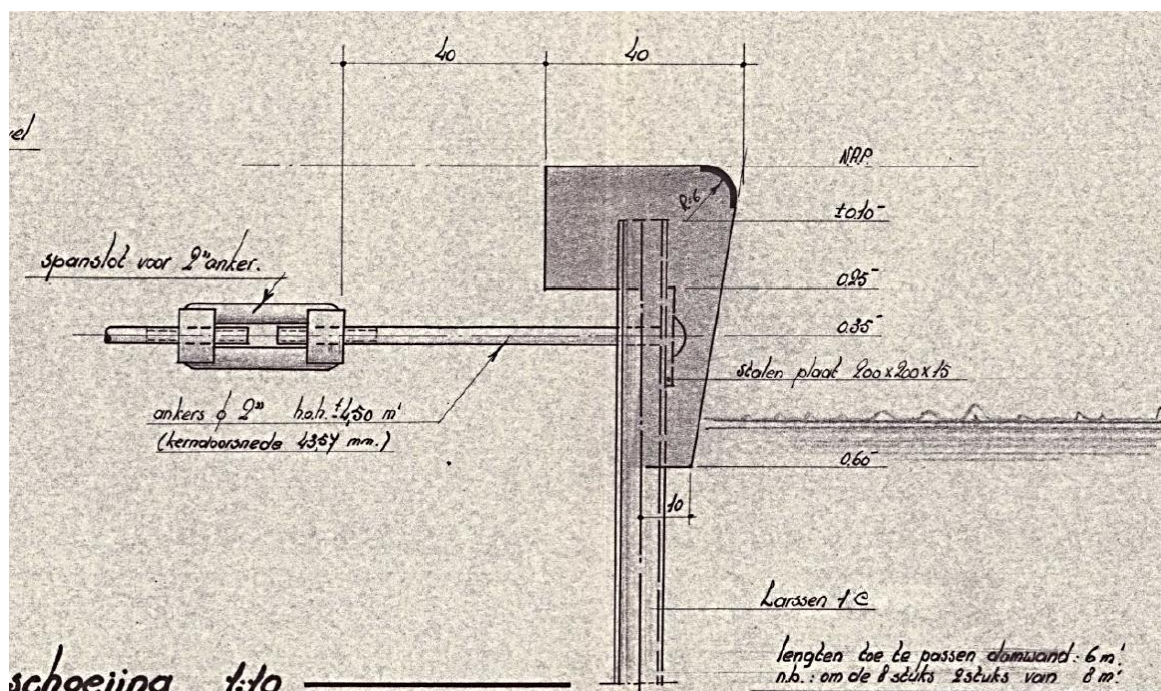
Figuur 6 Bestektekening bestaande damwand [4]

De gegevens van de bestaande damwand komt uit het ontwerpbestek uit 1962, zie Figuur 6. Het betreft een damwand Larssen 1C, 6 m lang, waarvan 2 van 8 m lang om de 8 planken. Er zijn geen gegevens over corrosie beschikbaar. De sterkte- en stijfheidseigenschappen zijn niet te achterhalen. In het rekenmodel wordt daarom een Larssen VL 601 gemodelleerd, dit is een profiel met een veilig lage sterkte en stijfheid. De bestaande verankering betreft een 43,57 mm ankerstang met een systeemmaat van 3 damwandplanken.

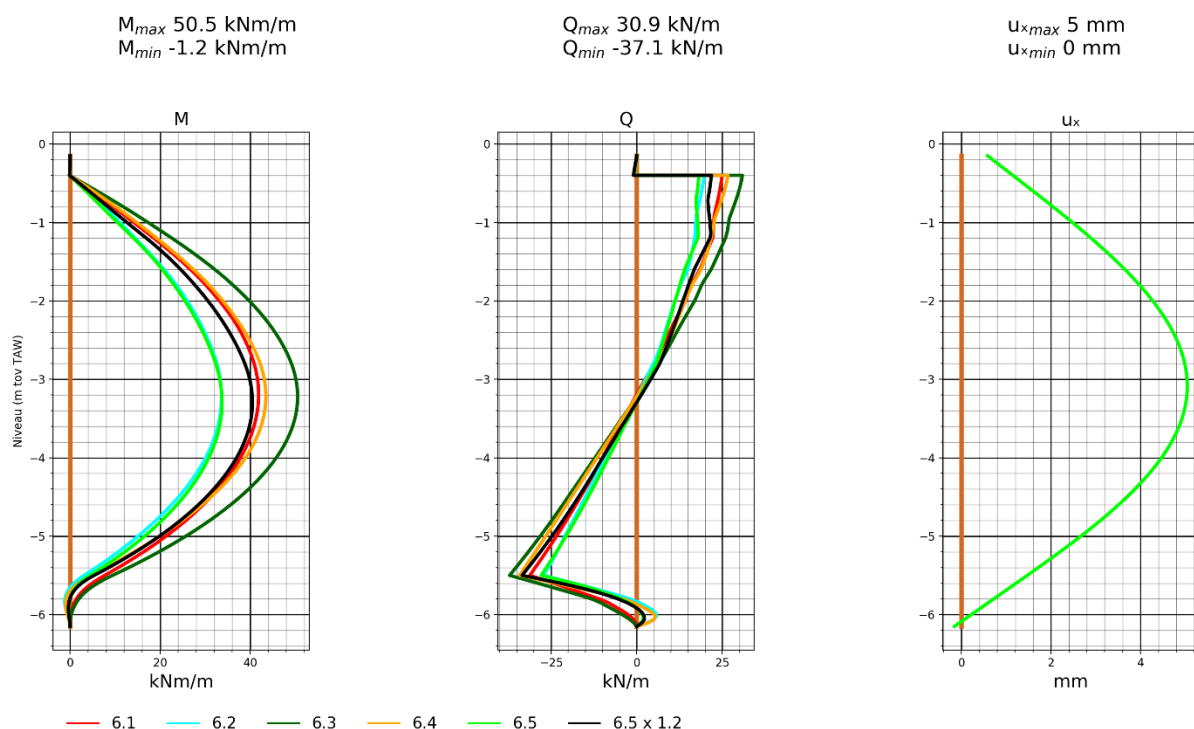
Figuur 8 Resultaten van de D-Sheet Piling-berekening voor de situatie zonder additionele ankerkracht vanuit de nieuwe damwand

In Figuur 8 zijn de resultaten van de D-Sheet Piling-berekeningen weergegeven voor de situatie zonder additionele ankerkracht vanuit de nieuwe damwand. In Figuur 9 zijn de resultaten van de D-Sheet Piling-berekeningen weergegeven voor de situatie met additionele ankerkracht vanuit de nieuwe damwand. In Tabel 6 staan de ankerkrachten van het bestaande anker voor de situatie zonder en met de belastingen vanuit het anker van de nieuwe damwand weergegeven.

Hieruit volgt dat de snedekrachten en de verplaatsingen van de bestaande damwand nauwelijks toenemen. De ankerkracht in het bestaande anker neemt wel toe.

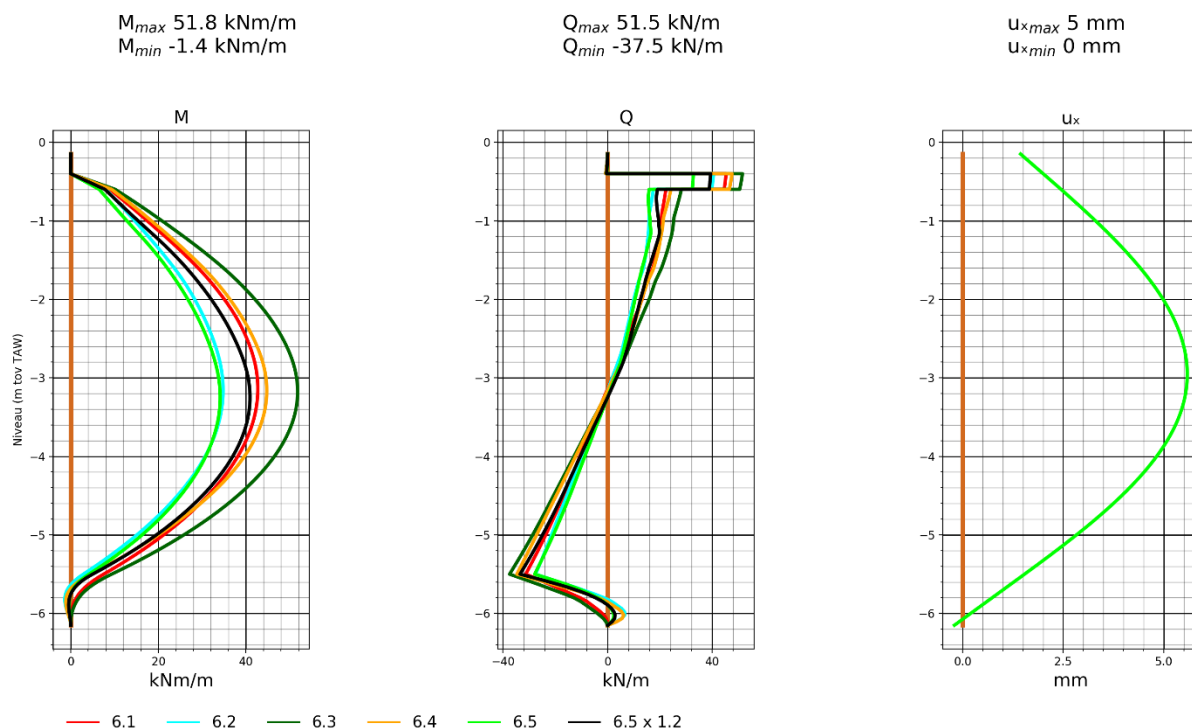
Figuur 9 Resultaten van de D-Sheet Piling-berekening voor de situatie met additionele ankerkracht vanuit de nieuwe damwand

Omdat de snedekrachten in de bestaande damwand nauwelijks toenemen hangt het af van de huidige mate van corrosie en de te verwachten corrosie die de komende 50 jaar te verwachten is of de damwand voldoende sterkte heeft. Uitgaande van de corrosiesnelheden zoals in CUR 166 vermeld staan is 3,67 mm corrosie per zijde te verwachten aan het einde van de levensduur van de bestaande damwand. Het is onduidelijk wat de dikte van het huidige damwandprofiel is. Daarom kan geen uitspraak gedaan

worden of de huidige damwand nog 50 jaar meekan. Het wordt geadviseerd om de huidige damwanddikte in te meten.
