Technische Inspectie

Gemeente : Papendrecht
Type object : Steiger
Objectcode : Noordhoek

Inspectiedatum : 5-6-2025

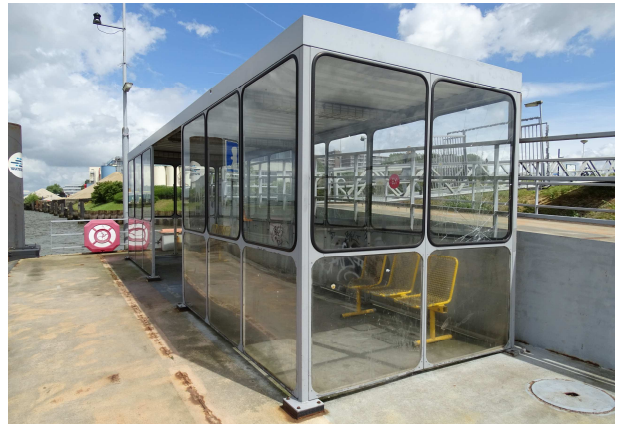
Fotonr: 13

Diverse onderdelen	NEN-score	Schade omschrijving	Oorzaak				
				Foto nr.	Almeting	Aantal	Urg. Code
<input checked="" type="checkbox"/> Abri							
<input checked="" type="checkbox"/> Constructie	4	Conservering vertoont veroudering. (conserveren)	Weersinvloeden	13 14	1st	1	7
<input checked="" type="checkbox"/> Dakconstructie	4	Dakconstructie abri vertoont ernstige mechanische schade. (vervangen)	Mechanische schade	22	1st	1	7
<input checked="" type="checkbox"/> HWA	4			104	1st	18	1
<input checked="" type="checkbox"/> Vensters	3	Rubbers vertonen veroudering. (vervangen)		14 106	1st	1	7
<input checked="" type="checkbox"/> Ruiten	4						
<input checked="" type="checkbox"/> Rubbers	4						
<input checked="" type="checkbox"/> Bevestigingsmiddelen	4						
Civiel							
<input checked="" type="checkbox"/> Meerpalen	4	Meerpalen vertonen t.p.v. scharnieren corrosie/slijtage. (bijwerken/herstellen)	Mechanische schade	32 47	15m ²	2	7

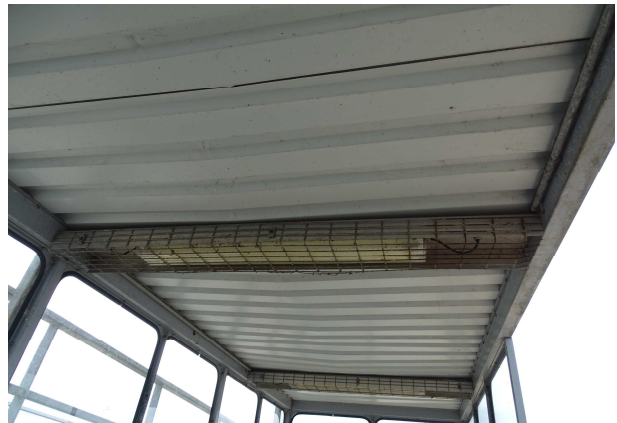
Fotonr: 25

<input checked="" type="checkbox"/> Verlichting Abri	4	Armatuur abri vertoont veroudering en het anti vandalisme rooster vertoont vervorming. (vervangen)	Veroudering	25	1st	3	7
<input checked="" type="checkbox"/> Lichtmast(en)	4	Lichtmasten zijn niet vereffend (herstellen).		141	1st	2	7
<input checked="" type="checkbox"/> Vuilnisbak(ken)	4	Prullenbak vertoont veroudering. (vervangen)	Weersinvloeden	20	1st	1	7
<input checked="" type="checkbox"/> Zoutkist	5	Zoutkisten vertonen mechanische schade, corrosie en algehele veroudering. (vervangen)	Weersinvloeden	23 78	1st	2	7
<input checked="" type="checkbox"/> Bolders	4	Bolders vertonen op diverse plaatsen corrosie. (ontroesten en conserveren)	Mechanische schade	44	1st	6	7
<input checked="" type="checkbox"/> An. informatiebord	4	Bevestigingsmiddelen beugels analoge informatiebord vertonen corrosie. (vervangen)	Weersinvloeden	98 100	1st	8	7
Schoonmaakactiviteiten

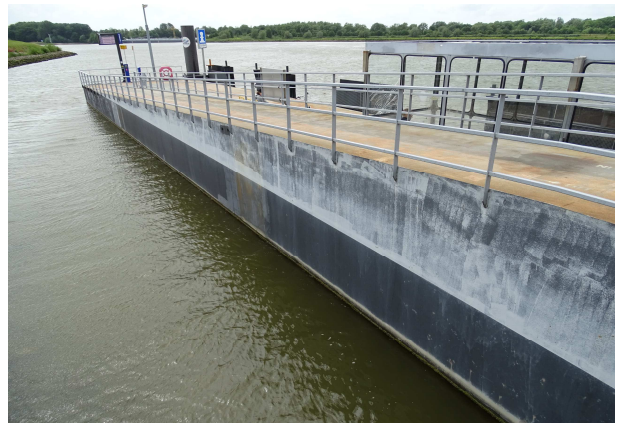
Fotonr: 53

<input checked="" type="checkbox"/> Ponton							
<input checked="" type="checkbox"/> Buitenconstructie	4	Buitenzijde ponton vertoont op div. plaatsen matige corrosie en de conservering vertoont veroudering. (herstellen)	Weersinvloeden	53 167	154m ²	1	7
<input checked="" type="checkbox"/> Binnenconstructie	4	Binnenzijde ponton is niet geconserveerd. (ontroesten en conserveren)	Vuil + vocht	178 190	1120m ²	1	7
<input checked="" type="checkbox"/> Oplegging loopbrug	4	Oplegging rolconstructie vertoont matige corrosie.	Vuil + vocht	54 55	4m ²	1	7
<input checked="" type="checkbox"/> Noodtrap	3	Stalen noodtrap voldoet niet meer aan de Europese norm. (opmerking)		155	1st	1	1
<input checked="" type="checkbox"/> Scharnier(en)	4	Scharnieren vertonen lichte corrosie. (ontroesten en conserveren) / Bevestigingsmiddelen vertonen ernstige corrosie. (vervangen)	Weersinvloeden	121 126	1st	2	7
<input checked="" type="checkbox"/> Ballast	5	Ballast ligt los op bodem. (ballast constructie voorzien)		181	1st	1	7

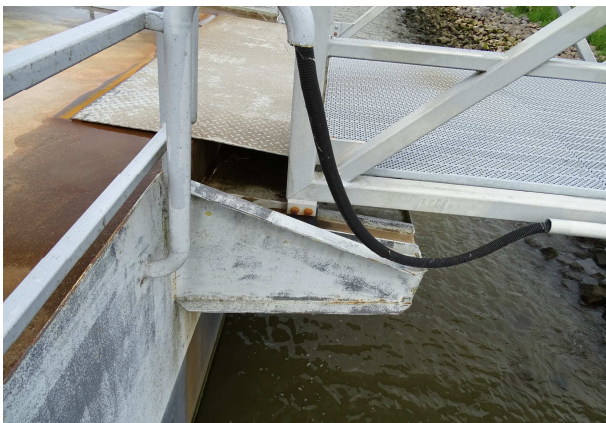
Fotonr: 54

<input type="checkbox"/> Pijler(s)							
<input checked="" type="checkbox"/> Liggers	4	Liggers vertonen op div. plaatsen lichte corrosie en de conservering vertoont veroudering. (ontroesten en conserveren)	Weersinvloeden	82	24m ¹	2	1
<input checked="" type="checkbox"/> Dwarsliggers	4	Dwarsliggers vertonen op div. plaatsen lichte corrosie en de conservering vertoont veroudering. (ontroesten en conserveren)	Weersinvloeden	82	2,2m ¹	1	1
<input checked="" type="checkbox"/> Looprooster(s)	4	Looproosters liggen los. Looprooster vertoont ernstige vervorming. (vastzetten/herstellen)	Verkeersdruk	11 81	1st	1	7
<input checked="" type="checkbox"/> Scharnieren	4	Scharnieren loopbrug vertonen lichte corrosie. (ontroesten/conserveren/smeren)	Weersinvloeden	77	2st	1	7
<input checked="" type="checkbox"/> Klep	4	Slijtlaag klep vertoont op diverse plaatsen kale plekken. (herstellen)	Verkeersdruk	77 84	2st	1	7
<input checked="" type="checkbox"/> Rolconstructie	4	Rolconstructie t.h.v. ponton/loopbrug smeren en controleren op werking.	Weersinvloeden	54	1st	2	7

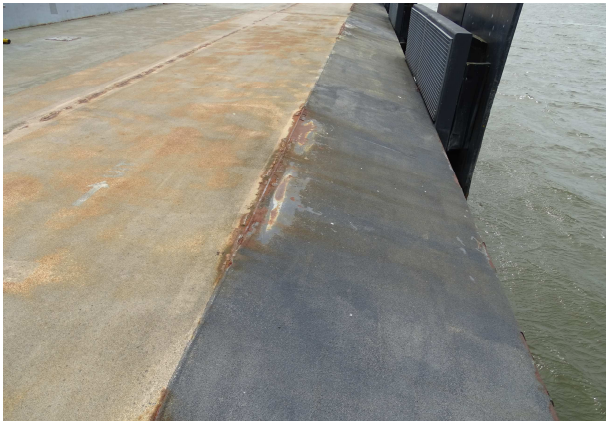
Fotonr: 58

Hoofdonderdelen	NEN-score	Schade omschrijving	Oorzaak	Inspectierapport			
				Foto nr.	Afmeting	Aantal	Urg. Code
Waterbushalte							
<input checked="" type="checkbox"/> Asfalt-/slijtlagen							
<input type="checkbox"/> Rijbaan							
<input type="checkbox"/> Fietspad							
<input checked="" type="checkbox"/> Voetpad	4	Slijtlaag voetpad vertoont op diverse plaatsen kale plekken. (herstellen)	Weersinvloeden	59 61 67	306m ²	1	7
<input type="checkbox"/> Bestrating							
<input type="checkbox"/> Rijbaan							
<input type="checkbox"/> Fietspad							
<input type="checkbox"/> Voetpad							
<input checked="" type="checkbox"/> Steigerdek							
<input type="checkbox"/> Hout							
<input checked="" type="checkbox"/> Staal	4	Stalen steigerdek vertoont op div. plaatsen matige tot ernstige corrosie. (herstellen)	Verkeersdruk	58 59 60	8m ²	1	7
<input type="checkbox"/> Composiet							
<input checked="" type="checkbox"/> Loopbrug

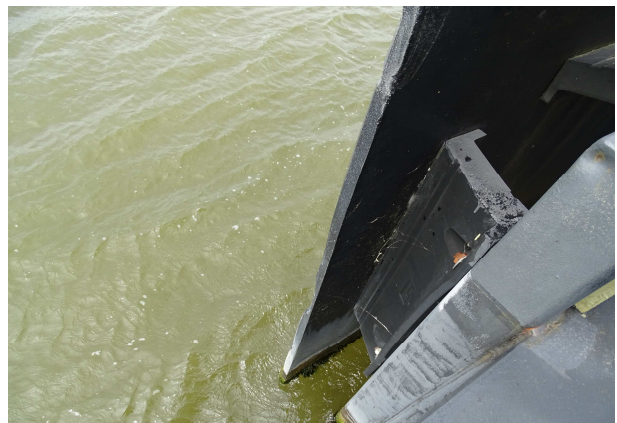
Fotonr: 73

<input checked="" type="checkbox"/> Mangat(en)	4	Mangat vertoont matige corrosie (herstellen). O-ring vertoont slijtage (vervangen). Bouten vertonen mechanische schade (vervangen).	Mechanische schade	96	1st	3	7
<input checked="" type="checkbox"/> Remmingwerk							
<input checked="" type="checkbox"/> Frame	4	Stalen frame t.b.v. fenders/bolders vertoont ernstige corrosie op div. plaatsen. (herstellen)	Weersinvloeden	35 39 44 46	10m ²	4	7
<input checked="" type="checkbox"/> Fenders	3			156	1st	10	1
<input checked="" type="checkbox"/> Fender spacers	4	Fender spacers vertonen veroudering. (vervangen)	Mechanische schade	35 36	1st	40	7
<input checked="" type="checkbox"/> Bevestigingsmiddelen	4	Div. bevestigingsmiddelen vertonen matige tot ernstige corrosie. (vervangen)	Weersinvloeden	73	1st	200	7

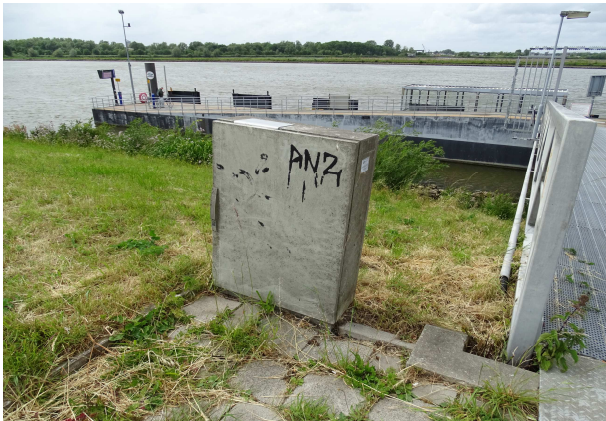
Fotonr: 76

<input checked="" type="checkbox"/> Landhoofd/Fundatie							
<input type="checkbox"/> Houtconstructie							
<input type="checkbox"/> Staalconstructie							
<input checked="" type="checkbox"/> Betonconstructie	3			76	1st	1	1
<input type="checkbox"/> Grondkering							
<input checked="" type="checkbox"/> Beschoeiing/Talud	3			76	4m ²	1	1
<input checked="" type="checkbox"/> Leuningwerk							
<input checked="" type="checkbox"/> Staanders	4	Staanders vertonen op div. plaatsen lichte corrosie en de conservering vertoont veroudering. (herstellen)	Weersinvloeden		121m ¹	1	7
<input checked="" type="checkbox"/> Handregel	4	Handregels vertonen op div. plaatsen lichte corrosie en de conservering vertoont veroudering. (herstellen)	Weersinvloeden	87	121m ¹	1	7
<input checked="" type="checkbox"/> Tussenregel	4	Tussenregels vertonen op div. plaatsen lichte corrosie en de conservering vertoont veroudering. (herstellen)	Weersinvloeden		121m ¹	1	7
