# Inspectierapportage

Gymzaal Bizetlaan

Bizetlaan 8, Rotterdam

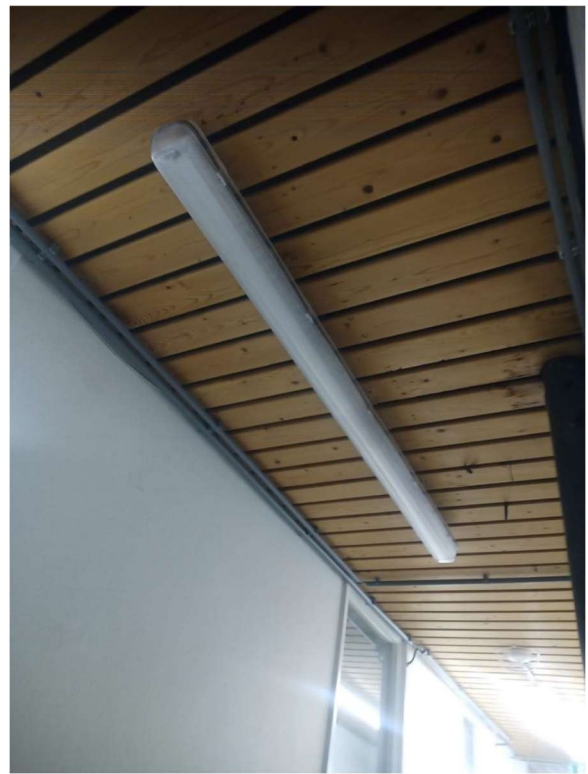
3.3. behuizing armaturen buitenverlichting heel	V	<input type="checkbox"/>	<input type="checkbox"/>
3.4. binnenverlichting functioneert alle ruimtes	<input type="checkbox"/>	V	<input type="checkbox"/>

Verlichting gang defect

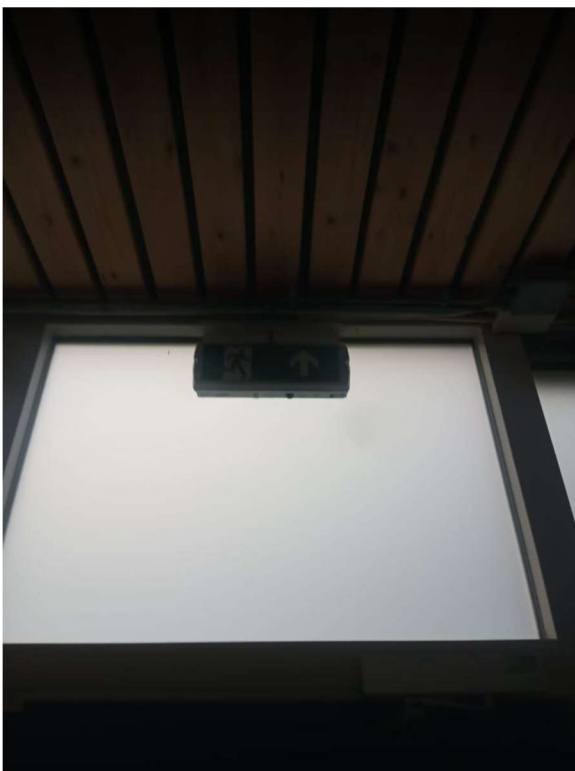
4.4. vluchtweg armaturen functioneert en behuizing heel	<input type="checkbox"/>	V	<input type="checkbox"/>
<b>5. Reclameverlichting</b>	<input type="checkbox"/>	<input type="checkbox"/>	<input type="checkbox"/>
<b>6. Communicatie / Intercom</b>

Noodverlichting defect
