# Conditiemeting NEN-2767

6861GG4\_TFS-4 • Toren

Generaal Urquhartlaan 4

Oosterbeek

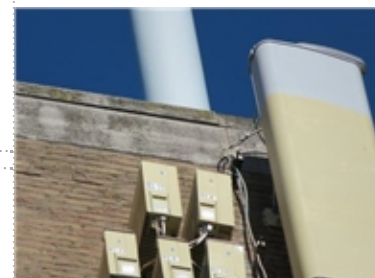
**2110 Gevelafdekking natuursteen**

Loszittend, onsamenhangend

Rondom de natuursteen afdekking van het gevelwerk is vanaf maaiveld met de telezoom waargenomen dat de afdekplaten plaatselijk onsamenhangend zijn gefixeerd t.o.v. de ondergrond; er is scheefstand zichtbaar met licht openstaande verbindingen. Als er vocht onder de open voegen toetreedt kan dit in perioden met vorst van invloed zijn op de bevestiging van het materiaal op de ondergrond. Herstel van de fixering i.c.m. groot gevelonderhoud is aanbevolen.

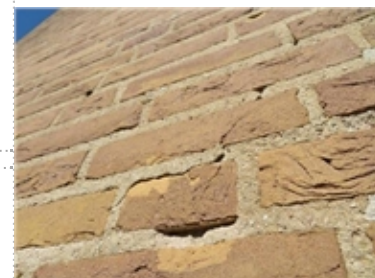
**2110 Gevelconstructie metselwerk**

Vorstschade

Op enkele plekken is vorstschade in de metselstenen waargenomen. De bakhuid van de steen is hierbij deels van de metselsteen afgesprongen, waarmee de stenen poreus beginnen te worden. Bij het vasthouden van vocht (verzadigde stenen) knapt de steen dan stuk in perioden met vorst. Dit is incidenteel ook reeds waargenomen (zowel aan de exterieur als aan de interieur zijde). Het advies is de stenen i.c.m. groot gevelonderhoud partiel in te boeten, om verdere schade (en verzanding van de constructie) te voorkomen.

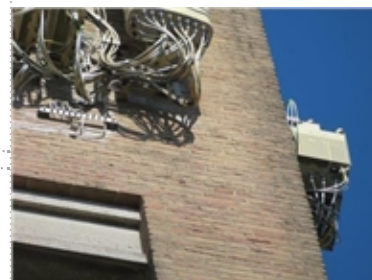
**2110 Gevelconstructie metselwerk**

Vocht, doorslaand

Op enkele plekken is een lichte uitslag van zout-/mineralen waargenomen. Dit treed vermoedelijk op vanwege uittredende inhoudsstoffen van het metsel-/natuursteenwerk i.c.m. de toegepaste mortels. Dit bij doorslag van vocht in de constructie. Gezien de slechts geringe omvang is er geen directe activiteit noodzakelijk. De witte streken met gel-achtige substantie aan de noordzijde van de toren (rechts van het venster) is mogelijk een alkali-silicareactie (ASR) vanuit het beton. Het advies is deze schade te blijven monitoren, omdat de gel bij uittreding mechanische beschadigingen aan betonnen constructiedelen kan veroorzaken. Dat lijkt tot op heden nog niet het geval te zijn, m.u.v. enkele natuursteen afwerkingen. Herstel van deze gebreken kan worden uitgevoerd i.c.m. het partieel inboeten van de metselstenen.

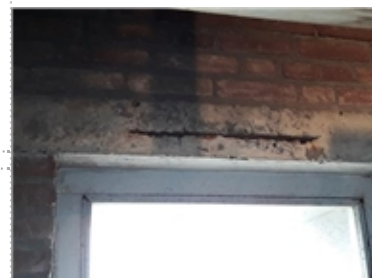
**2110 Gevelconstructie metselwerk**

Aantasting afwerklaag

T.p.v. enkele lateien boven de vensters en deuren is roestende wapening waargenomen. Bij het venster t.h.v. de balkons en t.p.v. de toegangsdeur op de begane grond zijn er al delen van de betondekking afgesprongen door de carbonatatie. De rollagen c.q. staltonlateien boven de vensters rond de trapopgang zijn mogelijk in de steen aangetast; dit te zien aan één van de vensters waarbij de metselsteen is gescheurd aan de onderzijde. Dit mogelijk door spanning in de wapening van de steen. Ter info; dit gebrek is aanwezig aan de interieurzijde van het gevelwerk.

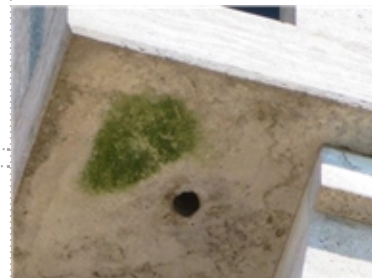
**2320 Balkon vlaggenmast**

Vuil, aanslag, verkleuring

T.p.v. het balkon aan de oostzijde van de toren zijn uitwerpselen van duiven waargenomen. De westzijde is in het geheel schoon. De duivenpinnen zijn schijnbaar niet voldoende om de dieren weg te houden van het balkon. Het regelmatig reinigen van het balkon houdt de materiaal kwaliteit goed.

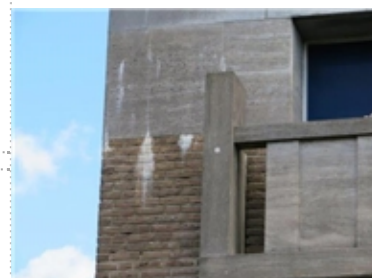
**2320 Balkon vlaggenmast**

Afbrokkelen afboeren

Incidenteel zijn afgesprongen schollen uit het gesteente van de balkons waargenomen. Herstel hiervan kan worden uitgevoerd i.c.m. het inboeten van de metselstenen rondom de toren.

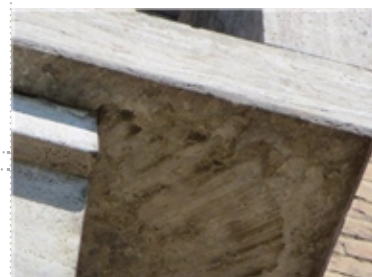
**2320 Balkon vlaggenmast**

Scheuren niet constructief

In de natuursteen elementen zijn lichte breuken zichtbaar - dit is materiaal-eigen. Als er geen verdere ontwikkeling van de breuklijnen plaatsvindt kan dit gebrek ongemoeid gelaten worden. Echter, als de breuken toenemen is het advies deze met passende reparatiemortel aan te helen, om het materiaal goed waterdicht te houden.

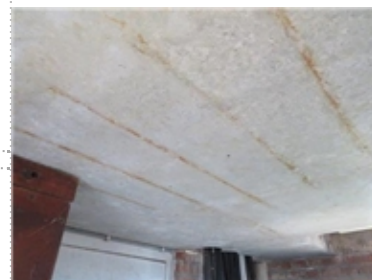
2320 Vloerconstructie algemeen

Carbonatatie

De betonvloer waarop de uurwerkinstallatie is gestoelt vertoont aan de onderzijde aantasting door carbonatatie. De roestvorming van de vloerwapening wordt zichtbaar in het interieur; dit gaat mogelijk gepaard met (ernstige) schade aan de vloerconstructie. Het wordt geadviseerd om de constructieve draagkracht en aantasting van de vloer nader te onderzoeken door een betonspecialist i.v.m. de toename van corrosievorming in de vloer.

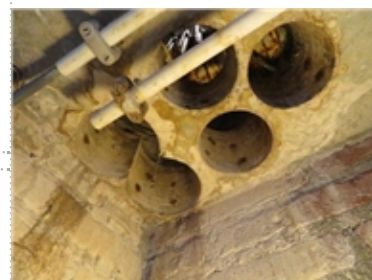
2320 Vloerconstructie algemeen

Verankering, manco

T.b.v. het doorvoeren van de kabels en leidingen voor de KPN zendmast zijn er verscheidende doorvoeren in de ranke betonvloeren gemaakt. T.p.v. de oplegging in de muurconstructie zijn daarbij delen van de vloer afwezig; ook de uitloop op bijv. de metalen trap naar het hogere vloerdeel rust hiermee op slechts een beperkte oplegging. Constructief is dit niet wenselijk. Het geniet de aanbeveling e.e.a. nader te onderzoeken m.b.v. een constructeur, om te kijken of er mechanische verstevigingen noodzakelijk zijn (zie post "technisch advies"). Tot die tijd wordt aanbevolen de toren met enige voorzichtigheid te betreden; max. met 2 mensen tegelijk naar boven en niet met 2 mensen tegelijk op de ladders naar boven klimmen.

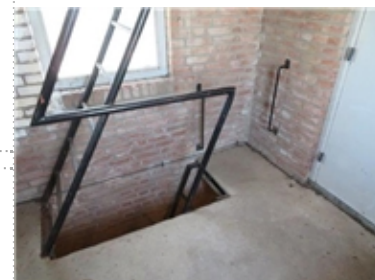
2410 Binnentrap metaal

Onvoldoende slipvast, gevaar voor uitglijden

De trap voldoet niet aan de standaard om veilig de vloerniveau's te kunnen bereiken; de slipvastheid van de spijlentrede is niet voldoende en ook de balustrade is niet doorvalveilig; ter indicatie, het trappgat bevindt zich 21 meter boven de entree.

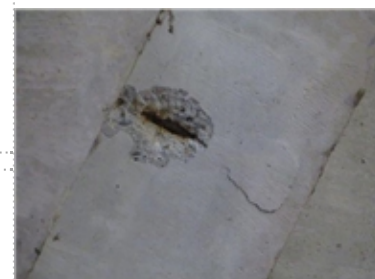
2410 Binnentrap beton

Wapening, manco

Verschillende traptreden in de toren zijn aangetast door carbonatatie. De wapening in de traptreden corrodeert, vermoedelijk als gevolg van intrekking vocht via de gevelconstructie i.c.m. enige poreusiteit van de ranke betontreden. De carbonatatie leidt ertoe dat de betondekking (met name aan de onderzijde van de treden) afbreekt. Dit vormt een (ernstig) veiligheidsrisico m.b.t. de draagkracht van de treden.

Er wordt met klem geadviseerd nader onderzoek te doen naar de staat van de betonnen treden, om vast te stellen of de constructieve sterkte nog geborgd is bij alle treden. Voor dit vervolgonderzoek is een stelpost opgenomen in dit MJOP (zie post "technisch advies").

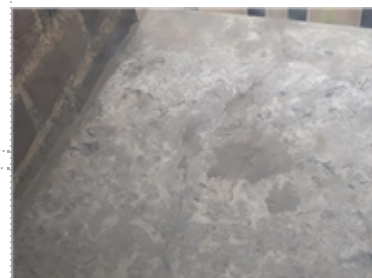
**3120 Raamdorpel gres/ijzerklinker**

Scheuren niet constructief

Op enkele raamdorpels is zichtbaar dat er lichte-/haarscheuren in ontstaan of aanwezig zijn. Het advies is om dit te blijven monitoren bij de inspecties. Als de barsten groter worden is aan te bevelen deze aan te helen met reparatiemortel.

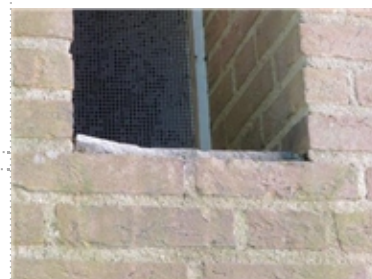
**3120 Raamdorpel gres/ijzerklinker**

Breuk

Eén van de lekdorpels t.p.v. de metalen vensters bij de trapborden is gebroken. De afwatering bij inwaaiende regen is daarmee niet goed, waardoor de onderliggende metselstenen en de toegepaste mortels kunnen verzanden. Het advies is dit op korte termijn te herstellen - het betreft een venster nabij maaiveldniveau; de lekdorpel is bereikbaar met een kleine rolsteiger - bereikbaarheidskosten zijn derhalve niet meegerekend voor deze handeling.

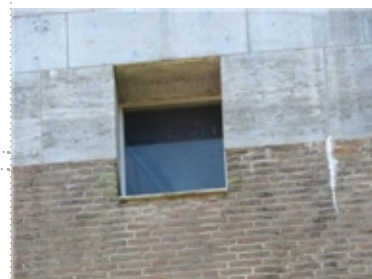
**3120 Buitenkozijn staal (incl. ramen, puivulling en beglazing)**

Aantasting van materiaal

Plaatselijk zijn de kleine vensters in het gevelwerk wat onderhevig aan beginnende oppervlaktecorrosie; dit met name waar de lak wat schraal wordt.

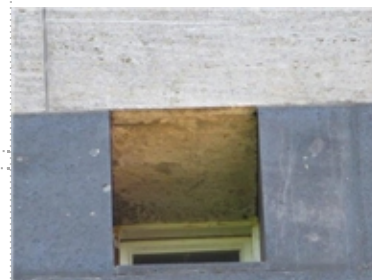
**3120 Buitenkozijn hout (incl. ramen, puivulling en beglazing)**

Houtrot

De vensters ter hoogte van de vlaggenmasten (noord- en zuidzijde) en het carillon (oost- en westzijde) zijn wat aangetast door houtrot. Omdat de glaslatten (zeker in geval van het zuidelijke raam) in een gevorderde staat van rotting verkeert, is het glas aldaar niet meer voldoende stevig in het venster geplaatst - bij harde windstoten kan het glas uit het raam worden gestoten. Het advies is dit z.s.m. te herstellen. Tevens is wat beginnende houtrot in de staanders van de deurkozijnen t.h.v. de balkons waargenomen. Omdat de kozijnstijl op een natuursteen neut staat, kan dit met een inpassstuk worden gerepareerd.

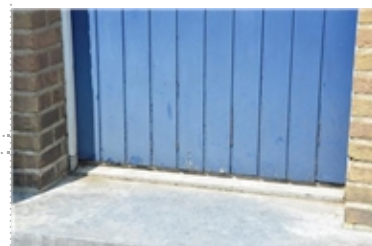
**3131 Buitendeur hout**

Houtrot

De entree deur tot de toren (zuidzijde) begint wat houtrot aan de onderzijde te vertonen. Hoewel het nu nog in een begin-/gevorderd stadium verkeert is het advies dit op korte termijn te herstellen (i.c.m. het buitenschilderwerk).

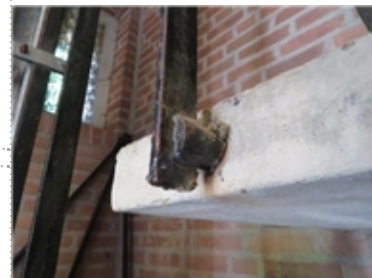
**3411 Balustrade binnen metaal**

Corrosie aan dragende onderdelen

De ophangpunten van de metalen balustrade aan de traptreden vertoont met enige regelmaat corrosie; dit kan inhouden dat er sprake is van enige verzwakking van het traphek. Het wordt geadviseerd om de staat van het metaal te laten beoordelen door een specialist; dit ook i.r.t. de constructieve deugdelijkheid van de betonnen traptreden. Het advies is tevens om periodiek de leuningen na te lopen en waar nodig te ontroesten, te verstevigen in de trede en opnieuw af te werken met het schilderwerk.

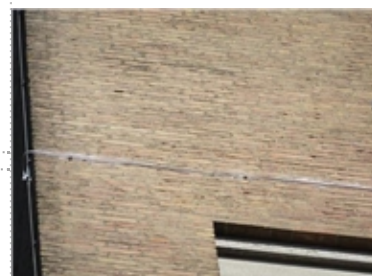
**4111 Gevelafwerking voegwerk (platvol)**

Erosie, verwerking, verzanding

Voor zover waarneembaar, is een gedeelte van het voegwerk onderhevig aan lichte tot matige verzanding. Het oppervlak van de voegen spoelt hiermee licht uit. De schatting is dat ongeveer 20% van de toren op termijn onderhoud behoeft (hoofdzakelijk t.h.v. de balkons & vlaggenmasten en t.h.v. het carillon).

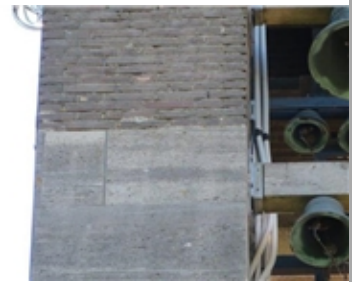
**4111 Gevelafwerking voegwerk (platvol)**

Exterieur  
 Afbrokkelen afboeren  
 2 Op middellange termijn

Incidenteel is het voegwerk reeds uitgespoeld - het stadium na verzanding. Herstel van dit gebrek kan worden uitgevoerd i.c.m. de overige werkzaamheden aan het voegwerk.

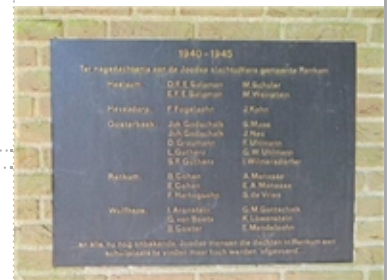
**4112 Gedenksteen monument 2**

Exterieur  
 Vuil, aanslag, verkleuring  
 3 Op lange termijn

De rechter gedenksteen bevat een lichte vuilaanslag, door de bronskleurige afwerking die van de belettering af komt op de zwarte ondersteen; het periodiek reinigen van de gevelstenen wordt aanbevolen.

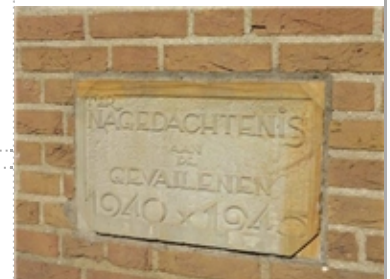
**4112 Gedenksteen monument 3**

Exterieur  
 Vuil, aanslag, verkleuring  
 3 Op lange termijn

De gedenksteen in de gevel met het opschrift "TER NAGEDACHTENIS AAN DE GEVALLENEN 1940X1945" is aan de bovenzijde en de rechter zijde voorzien van lijm-/verfresten, welke oranje uitslaan. Het advies is de gedenksteen te reinigen.

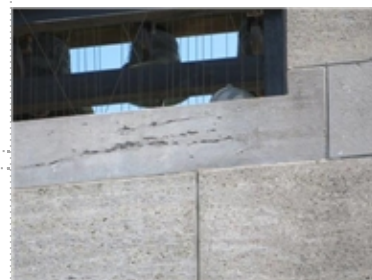
**4112 Gevelbekleding natuursteen**

Scheuren niet constructief

Verscheidene gevelstenen (natuursteen) zijn voorzien van haarscheuren. Enkele scheuren lijken ook uit te breiden, mogelijk door intrekking van vocht i.c.m. vorstperioden waarin de steen verder openbarst. Een aantal natuursteen platen rondom de galmgaten zijn ietwat naar buiten gedrukt t.o.v. de ondergrond. Mogelijk is de hechting van de afwerking op de ondergrond ook niet voldoende (zie gebrek 'hechting ondergrond'). Het advies is om de scheuren jaarlijks te blijven monitoren, zodat bij een verdere vordering van het gebrek gepaste maatregelen kunnen worden uitgevoerd.

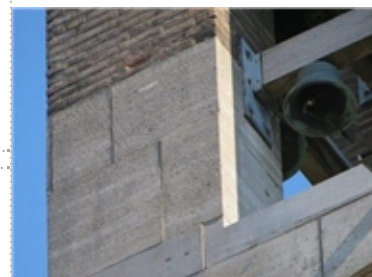
**4112 Gevelbekleding natuursteen**

Onthechting van ondergrond

Het vermoeden is dat de natuursteen afwerking t.h.v. het uurwerk en t.h.v. de galmgaten aan gebreken onderhevig is die in relatie staan tot hechting op de ondergrond. De donkere gevelafwerking is reeds voorzien van dichtgezette boorgaten, vermoedelijk om de verankering op de ondergrond te borgen. Diverse natuursteen elementen (lichte kleur) lijken echter ook wat gedeformeerd en los te komen van de ondergrond. Geadviseerd wordt om dit nader te laten onderzoeken door een specialist, om te zien hoe de fixatie is aan de toren. Dit alvorens tot een hersteltechniek te komen (injectietechniek of mechanisch verankeren).

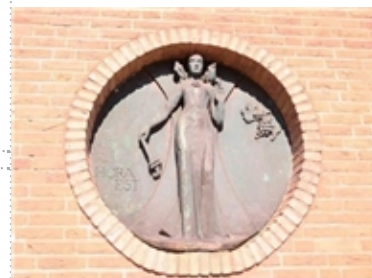
**4112 Gevelornament brons**

Exterieur  
 Erosie, verwerking, verzanding  
 2 Op middellange termijn

Het bronzen gevelornament, voorzien van het opschrift "HORA EST" - vrij vertaald "Het is Tijd" in het Latijn. Het brons is plaatselijk wat verweerd, hoewel de detaillering van het plaque nog altijd scherp is. Het advies is om het regulier onderhoud aan het ornament voort te zetten.

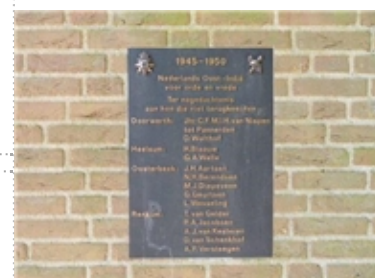
**4112 Gedenksteen monument 1**

Exterieur  
 Vuil, aanslag, verkleuring  
 3 Op lange termijn

De linker gedenksteen bevat een lichte vuilaanslag, door de bronskleurige afwerking die van de belettering af komt op de zwarte ondersteen; het periodiek reinigen van de gevelstenen wordt aanbevolen.

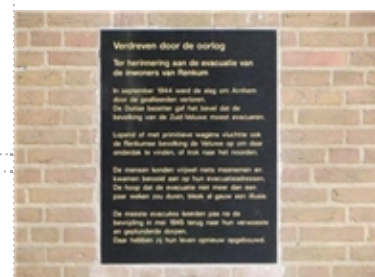
**4112 Gedenksteen monument 4**

Exterieur  
 Vuil, aanslag, verkleuring  
 3 Op lange termijn

De gedenksteen in de gevel met het opschrift 'Verdreven door de oorlog' is licht vervuild op het oppervlak, maar verkeert in een uitstekende staat.

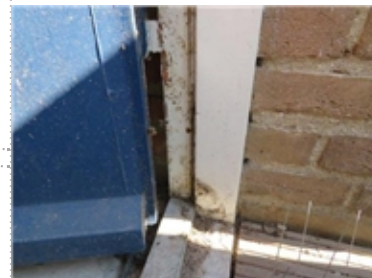
4631 Buitenschilderwerk kozijn & raam hout dekkend m1

Glansverlies

Van het buitenschilderwerk van de houten delen begint de glansgraad af te nemen. In het bijzonder de oost, zuid en westzijde zijn hieraan onderhevig.

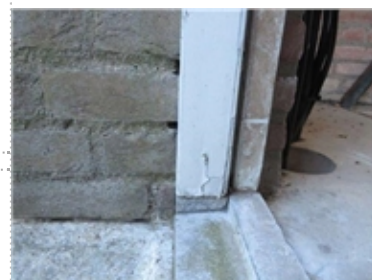
4631 Buitenschilderwerk kozijn & raam hout dekkend m1

Barsten

Met name het deurkozijn bij de toegangsdeur tot de toren is voorzien van enkele barsten; de kozijnen t.h.v. de balkons zijn in mindere mate v.z.v. barsten, hoewel het schilderwerk aldaar door de vervuiling op termijn barstende verf zal vertonen.

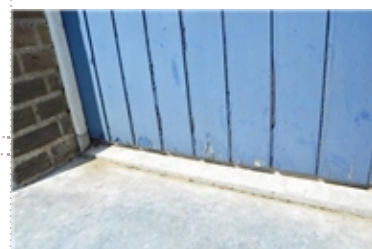
4631 Buitenschilderwerk deur hout dekkend st

Afbladderen

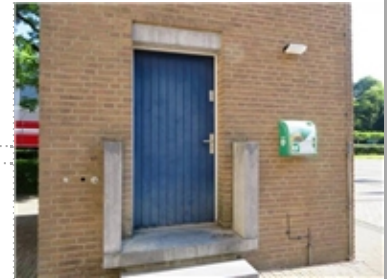
**4631 Buitenschilderwerk deur hout dekkend st**

Glansverlies

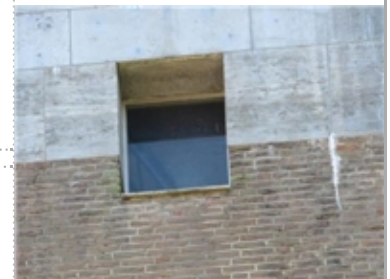
**4631 Buitenschilderwerk kozijn & raam metaal m1**

Vuil, aanslag, verkleuring

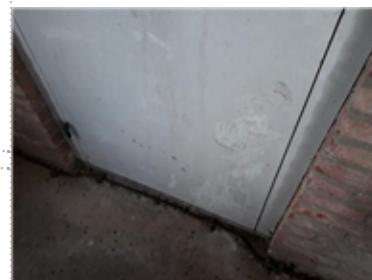
**4632 Binnenschilderwerk buitendeur st**

Dekking onvoldoende

De laklaag aan de interieurzijde van de deuren is schraal geworden, en is op korte termijn toe aan een nieuwe schilderbeurt.

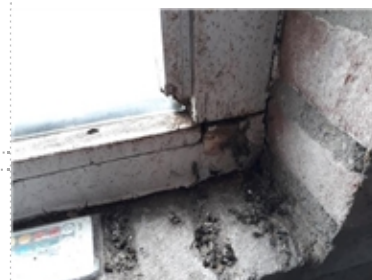
**4632 Binnenschilderwerk buitenkozijn & raam m1**

Dekking onvoldoende

De laklaag in het interieur van de toren t.p.v. de kozijnen is schraal geworden en beschermt niet meer. Een verfbeurt is noodzakelijk.

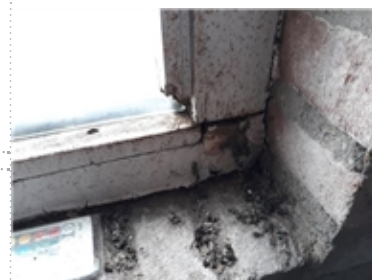
**4632 Binnenschilderwerk buitenkozijn & raam m1**

Afbladderen

De verf bladdert met name af t.p.v. de kozijnen op bordeshoogte in de toren. De kozijnen aldaar zijn toe aan een schilderbeurt.

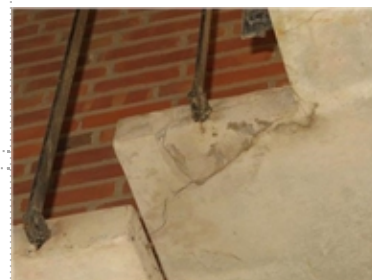
**4634 Binnenschilderwerk balustrade m1**

Dekking onvoldoende

Het schilderwerk van de metalen hekwerken rondom de trapconstructie is schraal geworden; de laklaag is niet (voldoende) beschermend voor het metaal.

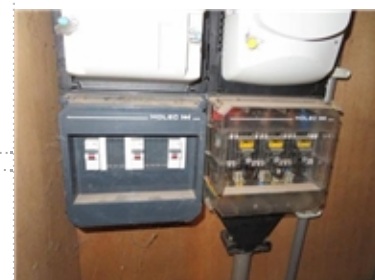
**6140 Krachtstroominstallatie verdeelinrichting**

Verval tussen 75%-87,5% van de levensduur

M.b.t. dit installatiedeel is de technische levensduur conform de NEN-2767 methodiek voor 75%-87,5% verstreken.

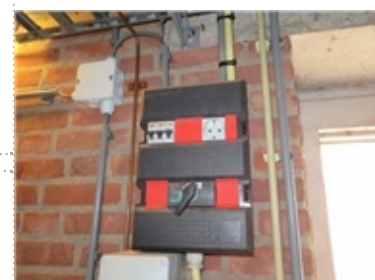
**6150 Laagspanning verdeelinrichting < 7 groepen**

Verval tussen 75%-87,5% van de levensduur

M.b.t. dit installatiedeel is de technische levensduur conform de NEN-2767 methodiek voor 75%-87,5% verstreken. Nb. Dit installatiedeel maakt onderdeel uit van het torengebouw; de KPN apparatuur heeft separate verdeelinrichtingen en maakt geen onderdeel uit van de scope van deze NEN-2767 rapportage.

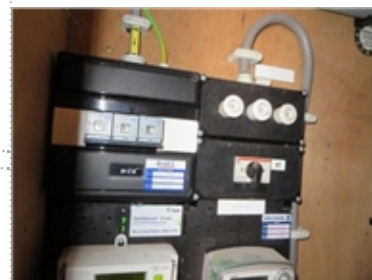
**6150 Laagspanning verdeelinrichting < 7 groepen**

Verval tussen 75%-87,5% van de levensduur

M.b.t. dit installatiedeel is de technische levensduur conform de NEN-2767 methodiek voor 75%-87,5% verstreken. Nb. Dit installatiedeel maakt onderdeel uit van het torengebouw; de KPN apparatuur heeft separate verdeelinrichtingen en maakt geen onderdeel uit van de scope van deze NEN-2767 rapportage.

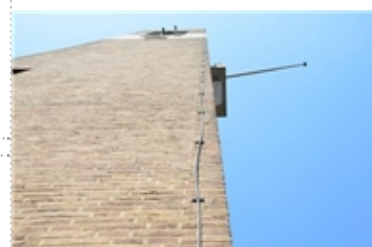
**6170 Uitwendige bliksemafleidingsinstallatie**

Doorgebogen leidingen

De bliksemafleider is aan de zuidgevel van de toren wat doorgehangen; dit lijkt het functioneren van de installatie niet te schaden.

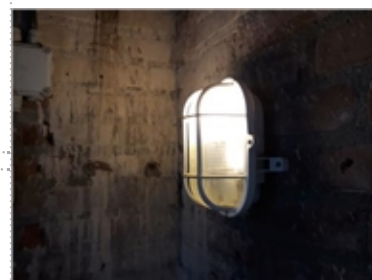
**6311 Armaturen algemeen standaard**

Verval tussen 75%-87,5% van de levensduur

M.b.t. dit installatiedeel is de technische levensduur conform de NEN-2767 methodiek voor 75%-87,5% verstreken.

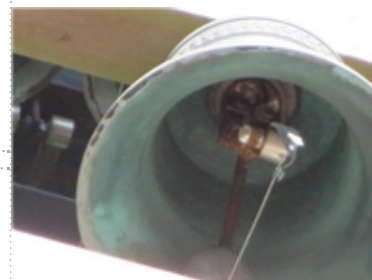
**6410 Carillon opstelling**

Erosie, verwerking, verzanding

Het carillon vertoont tekenen van veroudering. De klokken raken verweerd door de weersinvloeden. Dit is o.a. zichtbaar aan de aanslag als gevolg van vocht (binnenzijde klokken) en de hierbij onstane (oppervlakte)corrosie. Tevens valt op dat de stalen UPE-profielen plaatselijk corrosie vertonen, evenals de knuppelstroppen en klampen die het carillon bevestigen aan de houten dragers. Tot slot is opgemerkt dat de metalen raveel dragers ook sporen van verwerking laten zien; de staat van het bevestigingsmateriaal in het gevelwerk kon vanaf afstand met de telelens niet voldoende worden waargenomen. Het wordt geadviseerd om de klokken op termijn door een specialist te laten onderhouden.

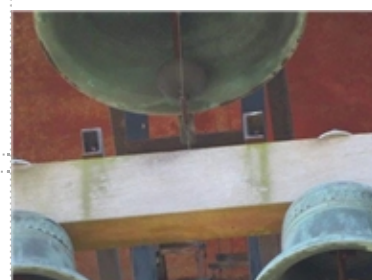
**6410 Carillon opstelling**

Corrosie

Zichtbaar is dat de stalen UPE-profielen corrosie-vervuiling over de houten balken achterlaten. Het advies is om het metalen klokkenstoel incl. toebehoren op termijn grootschalig te onderhouden.
