**Gemaal Krassekeet**  
Inspectie en onderzoek  
instandhouding incl. kosten  
nieuwbouw

projectnummer 0488407.100  
definitief revisie 2.0  
26 september 2024

Hoogheemraadschap Hollands Noorderkwartier  
Postbus 250  
8446KP HEERHUGOWAARD

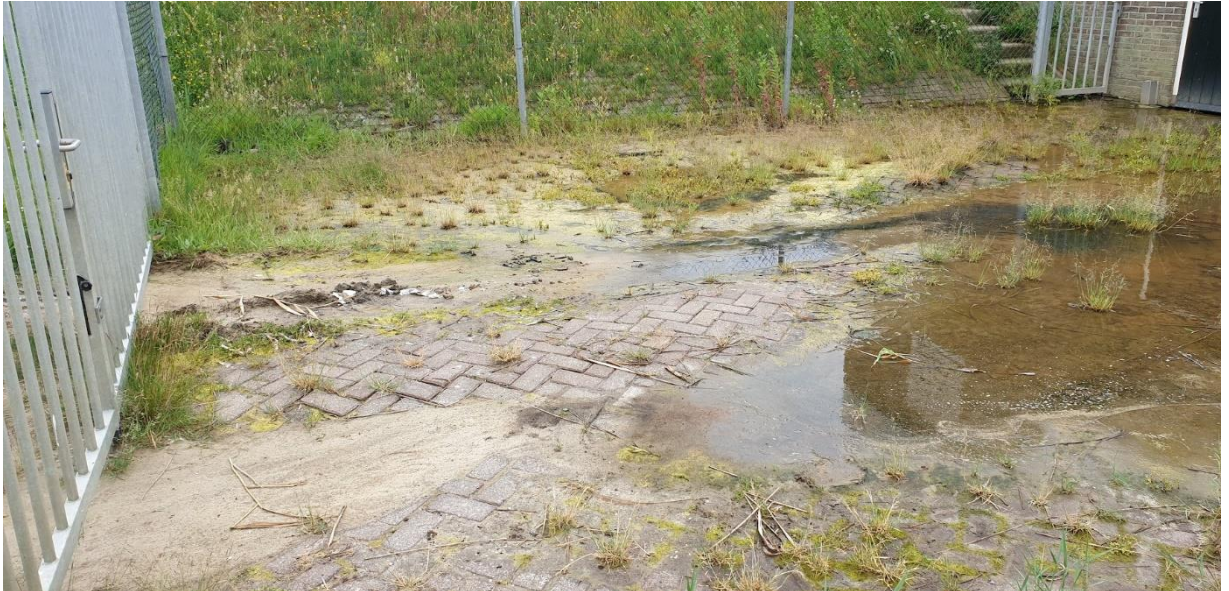
De bestrating is hier structureel nat, er is tevens sprake van plasvorming. Zie navolgende afbeeldingen. Opvallend is de aanwezigheid van zand wat op het straatwerk zichtbaar is. Er is ook algengroei aanwezig wat duidt op structurele lekkage.

Figuur 10: Lekkage noordzijde van het pompgebouw 2019.

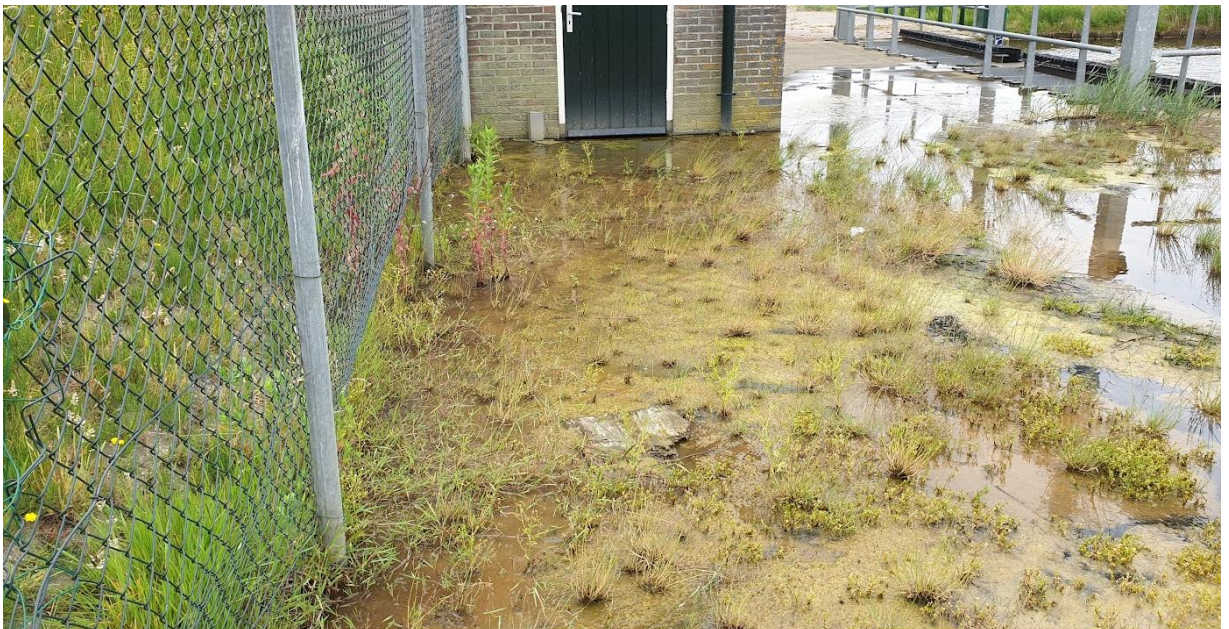
Figuur 11: Lekkage noordzijde van het pompgebouw 2022.

Het gemaal is getoetst in de WPI hieruit komt naar voren dat het gemaal voldoet qua piping. Echter is er sprake aan de noordzijde van een jarenlange significante actieve lekkage. Er wordt ook zand meegevoerd.

Naar alle waarschijnlijkheid is de lekkage piping aangezien er ook zand wordt/is meegevoerd.

Het is momenteel nog onduidelijk of de lekkage nabij het pomphuis een bedreiging vormt voor de veiligheid en stabiliteit van het dijklichaam. Om hier meer eenduidigheid in te krijgen wordt er geadviseerd gefaseerd aanvullend onderzoek uit te voeren, het gaat om:

- **Fase 1**
  - o Bepalen zoutgehalte lekwater en zeewater
  - o Inspectie hemelwaterafvoeren inclusief riolering op lekkages
- **Fase 2** *(uitvoeren als lekwater 'zout' is en riolering geen lekkages vertonen)*
  - o Plaatsen peilbuizen o.a. voor en achter kwelschermen
  - o Analyse resultaten inclusief risicobeoordeling
  - o Uitvoeren variantenstudie herstelmaatregelen inclusief haalbaarheid en kosten

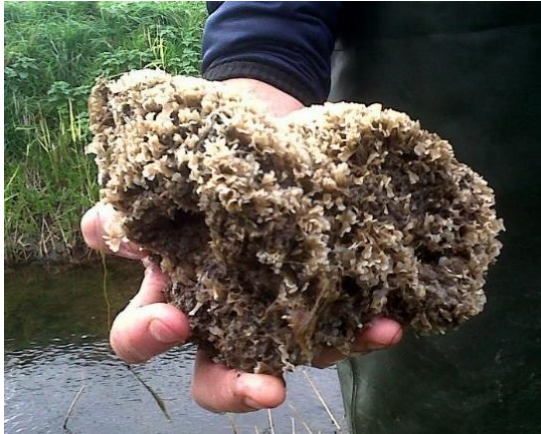
Bij het gemaal is er sprake van palingbrood. Met name ter plaatse van de schotbalkspooningen is deze 'levende steen' aanwezig. Palingbrood komt voor in brak water en kan in de loop van tijd uitgroeien tot een soort rif. Palingbrood heeft als eigenschap dat het zich nestelt op vaste onderdelen. Enkele afbeeldingen van palingbrood zijn navolgend weergegeven.

Figuur 14: Palingbrood.

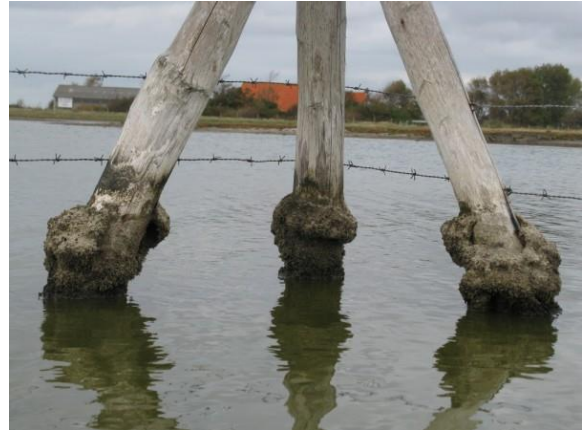
Figuur 15: Palingbrood afgezet op houten palen.

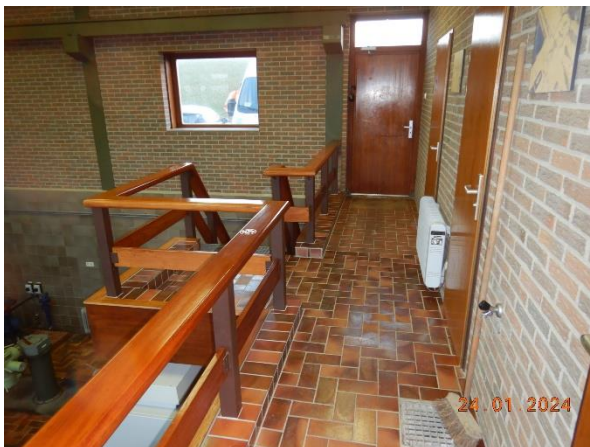
Er zijn een aantal zaken geconstateerd die arbo-technisch niet voldoen. Zo is de hoogte van de leuning in het pomphuis te laag (87cm). Daarnaast is de bovenregel van de leuning uitnodigend om erop te gaan zitten mede omdat de leuning op een schroprand staat. De trap is te stijl. De tegelvloer is niet anti-slip wat een risico is bij plaspvorming.

Figuur 19: Lage leuning en schroprand.

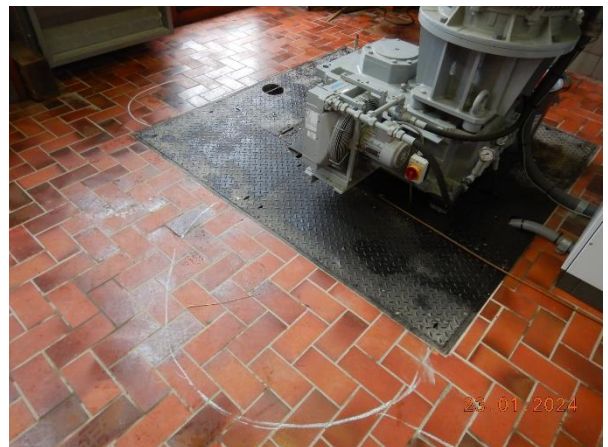
Met uitzondering van wat krimp-scheuren in het metselwerk van de gevel is eigenlijk geen grote onderhoudsachterstand geconstateerd. Er is wel sprake van verouderde materialen. Zou zijn de kozijnen van hout en in enkelglas uitgevoerd. De vloertegels zijn verouderd en klinken op diverse locaties hol.

Figuur 20: Holklinkende delen tegelvloer.

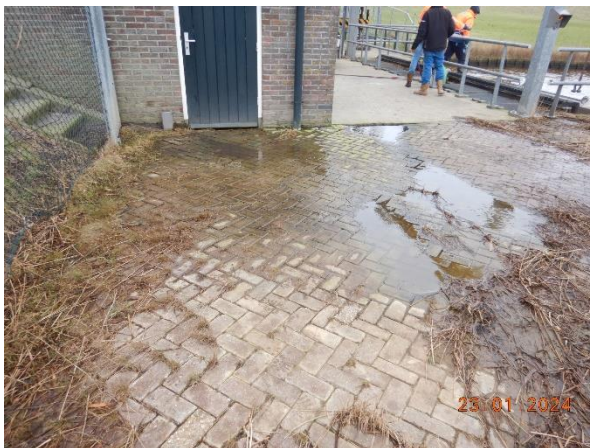
Aan de noordzijde van het pompgebouw is er plaspvorming aanwezig (figuur 22). De bestrating en de opgaande taludbekleding is bruin verkleurd (figuur 23). Het water in de plas is geproefd en heeft een zoutige smaak.

Figuur 21: Plaspvorming noordzijde pomphuis.

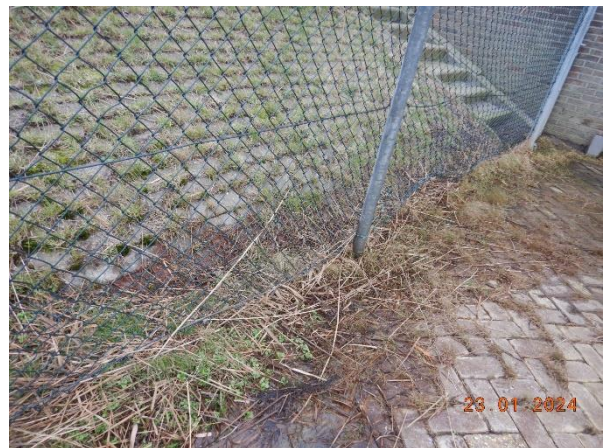
Figuur 22: Verkleuring verhardingen.

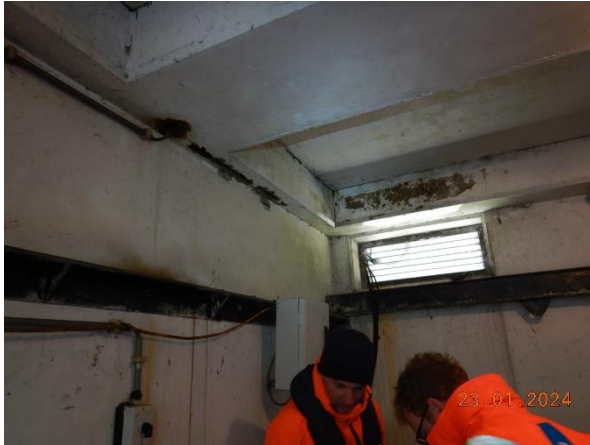
Het beton van de schuivenschacht vertoont aan de binnenzijde plaatselijk dekkingsschade ook is de betonconservering verouderd. Tevens zijn de klimijzers zwaar aangetast door corrosie.

Figuur 23: Dekkingsschade beton rondom luiken.

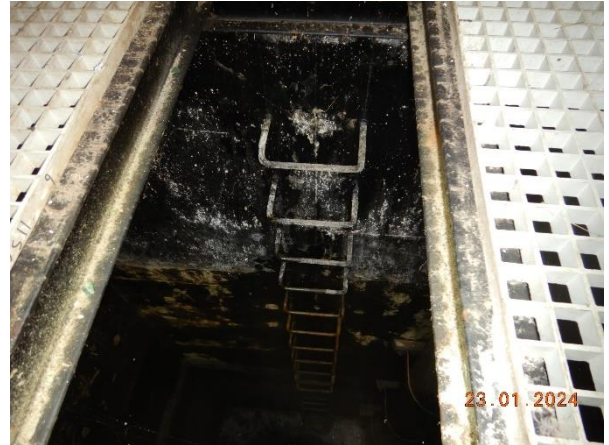
- De luiken zijn niet voorzien van doorvalroosters en gasveren;
- De stalen verticale trappen en klimijzers zijn niet voorzien van kooien, antislip en trapbomen.

Figuur 24: Vaste ladder.

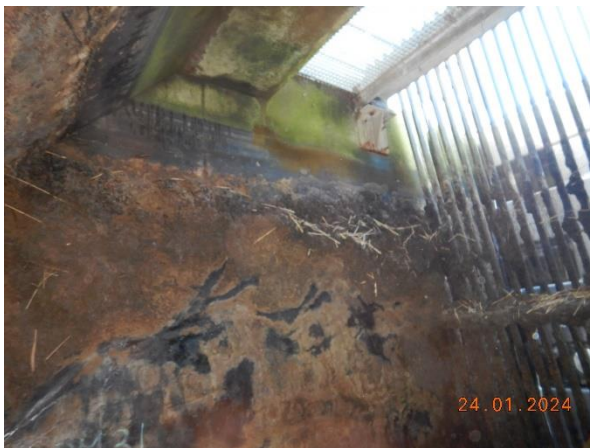
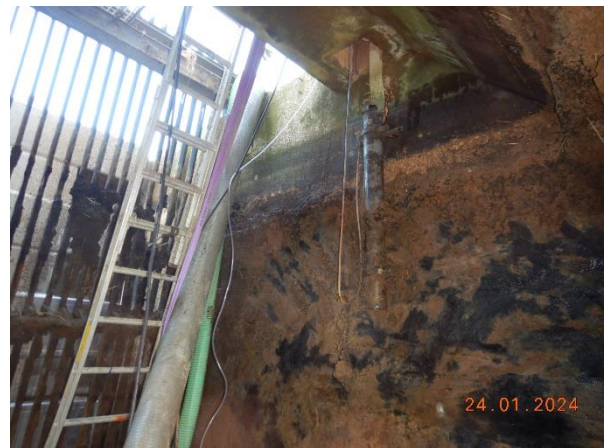
Over de volle hoogte onder de waterlijn is de betonconstructie vervuld met een laag palingbrood. De laagdikte bedraagt circa 20 cm. Het palingbrood was eenvoudig handmatig met een schep te verwijderen. De structuur van het palingbrood is sponsachtig. Het beton van de instroomconstructie vertoont los van een enkele dekkingsschades geen bijzonderheden.

Figuur 25: Palingbrood op wanden en kroosrek.

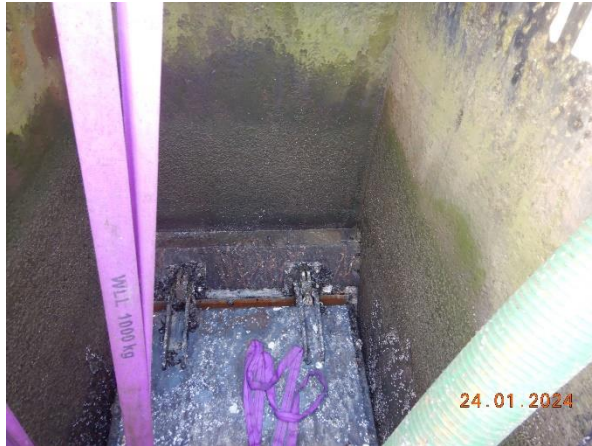
Het beton van de uitstroomconstructie is uitgewassen tot een gemiddelde diepte van circa 5 mm. Los van plaatselijk dekkingsschade en vervuiling vertoont het beton geen bijzonderheden. De stalen hoekprofielen vertonen structureel corrosie.

Figuur 27: Vervuiling betonconstructie uitstroom.

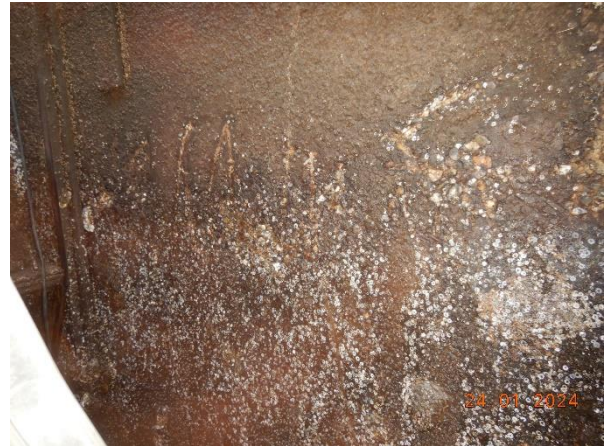
Figuur 28: Uitgewassen betonoppervlak uitstroom.

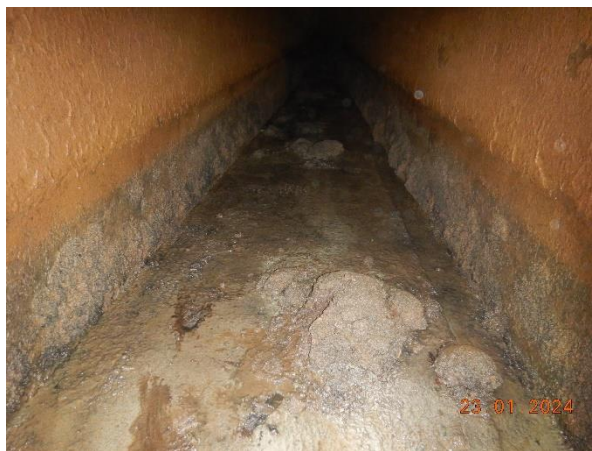
Het beton aan de binnenzijde van de maalgangen is vervuild met 'bruin slib'. De laagdikte varieert van nihil tot circa 15 mm. In de maalgangen is er plaatselijk palingbrood zichtbaar vooral op de vloeren. Het beton vertoont los van enkele onvolkomenheden geen bijzonderheden.

Figuur 29: Palingbrood vooral op de vloer.

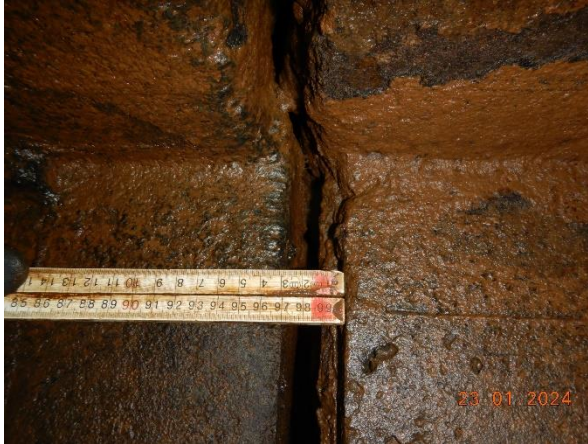
In de dilatatievoegen zijn de dieper gelegen Schrumpf-profielen zichtbaar. De breedtes van de dilatatievoegen variëren van 25 tot circa 35 mm. Bij de dilatatievoeg tussen de uitstroomconstructie en de zuidelijke maalgang is een actieve lekkage geconstateerd (figuur 32). De dakvloer van de maalgang loopt niet gelijk met de uitstroom.

Figuur 31: Voegbreedte dilatatievoeg.

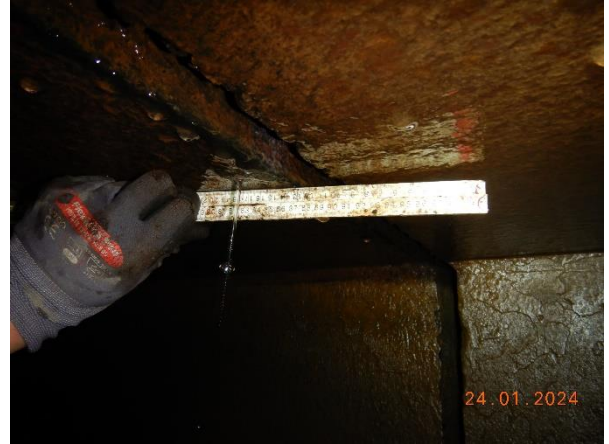
Figuur 32: Lekkende dilatatievoeg.

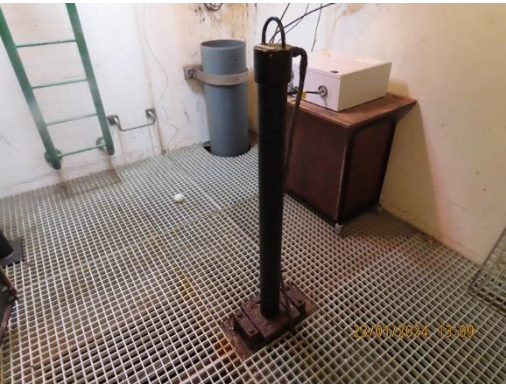
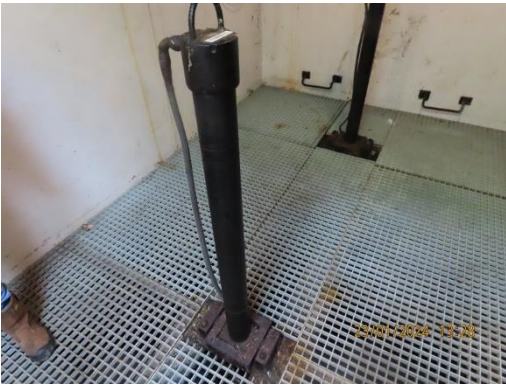
| Element; bouwdeel; materiaal; specificatie; locatie; deelinstallatie | Nr. | Gebrek; waarneming | Oorzaak | Gevolg | Herstelmaatregel/<br>Hoeveelheid (contractopname) | Foto's |
|---|---|---|---|---|---|---|
| Aandrijving en bewegingswerk (elektrohydraulisch)<br>Hydraulische slang<br>Rubber<br>n.v.t.<br>Schuivenkelder<br>Stormschuiven | 1 | Theoretische levensduur, 100%<br>Hydraulische slangen hebben over het algemeen een levensduur van circa 8 jaar. De hier toegepaste slangen zijn mogelijk nog de slangen van de eerste aanleg in 1979. | einde levensduur | Kans op lekkage (vervuiling van het oppervlakte water) en niet functioneren van de cilinders | Slangen vervangen<br>1 post | 1, 2 |

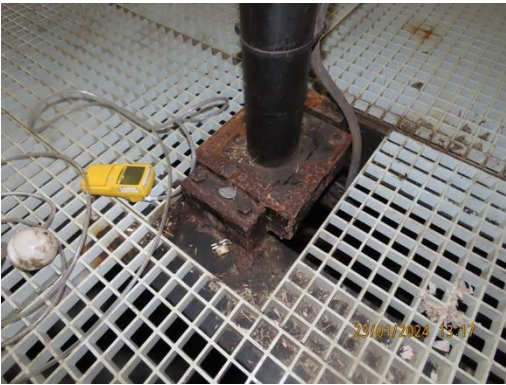
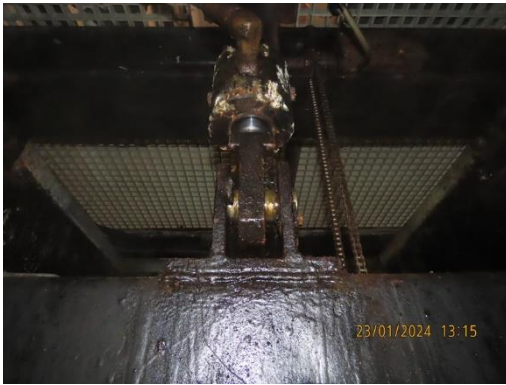
| Element; bouwdeel; materiaal; specificatie; locatie; deelinstallatie | Nr. | Gebrek; waarneming | Oorzaak | Gevolg | Herstelmaatregel/<br>Hoeveelheid (contractopname) | Foto's |
|---|---|---|---|---|---|---|
| Aandrijving en bewegingswerk (elektrohydraulisch)<br>Cilinder<br>Hydrauliek<br>n.v.t.<br>Schuivenkelder<br>Stormschuiven | 2 | Corrosie, uniform<br>De diverse delen van de hydraulische installatie, met name delen van de cilinders vertonen corrosie. | klimatologische / omgevings invloeden | Uitbreiding van de corrosie met kans op materiaalafname | Conservering herstellen<br>1 m2 | 3, 4 |

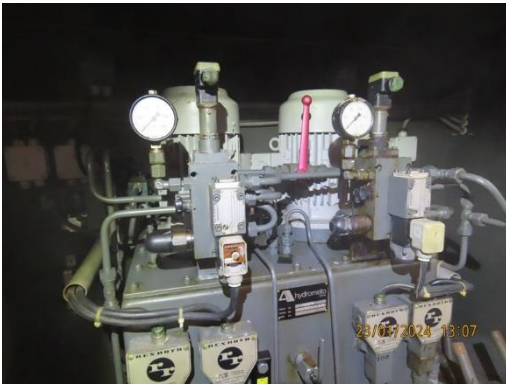
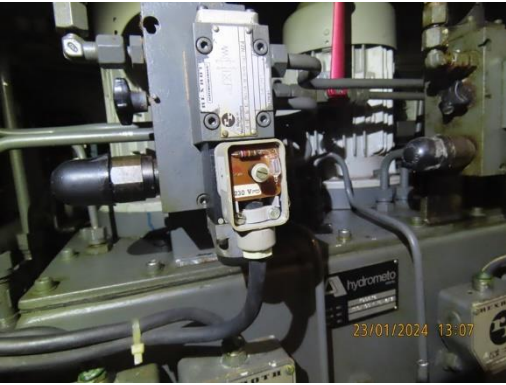
| Element; bouwdeel; materiaal; specificatie; locatie; deelinstallatie | Nr. | Gebrek; waarneming | Oorzaak | Gevolg | Herstelmaatregel/<br>Hoeveelheid (contractopname) | Foto's |
|---|---|---|---|---|---|---|
| Aandrijving en bewegingswerk (elektrohydraulisch)<br>Hydraulisch aggregaat<br>Hydrauliek<br>n.v.t.<br>schuivenkelder<br>Stormschuiven | 3 | Onderdeel, ontbreekt<br>Het deksel van een van de schuifaansturingen ontbreekt. | onbekend | Kans op binnendringen van vuil en vocht | Ontbrekende onderdeel aanbrengen<br>1 stuks | 5, 6 |

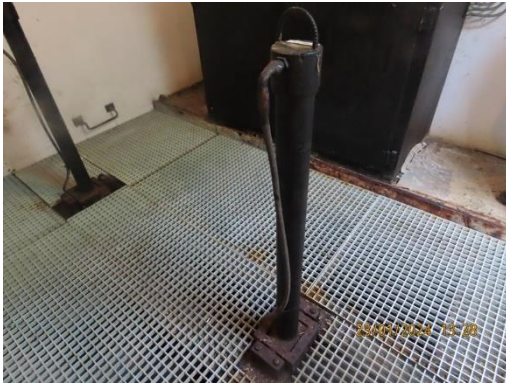
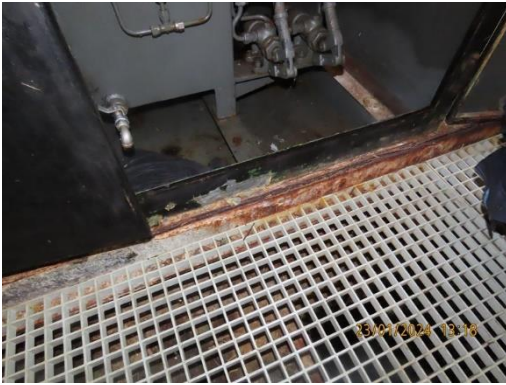
| Element; bouwdeel; materiaal; specificatie; locatie; deelinstallatie | Nr. | Gebrek; waarneming | Oorzaak | Gevolg | Herstelmaatregel/<br>Hoeveelheid (contractopname) | Foto's |
|---|---|---|---|---|---|---|
| Aandrijving en bewegingswerk (elektrohydraulisch)<br>Kast<br>Staal<br>n.v.t.<br>Schuivenkelder<br>Stormschuiven | 5 | Corrosie, uniform<br>De ombouwkast van het hydraulisch aggregaat vertoont deels gelaagde corrosie. | klimatologische / omgevings invloeden | Uitbreiding van de corrosie met kans op materiaalafname | Ombouwkast vervangen<br>3 m2 | 9, 10 |

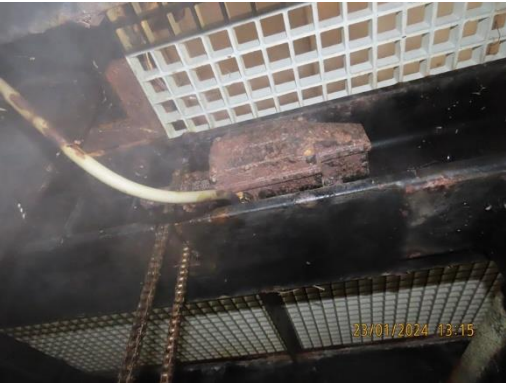
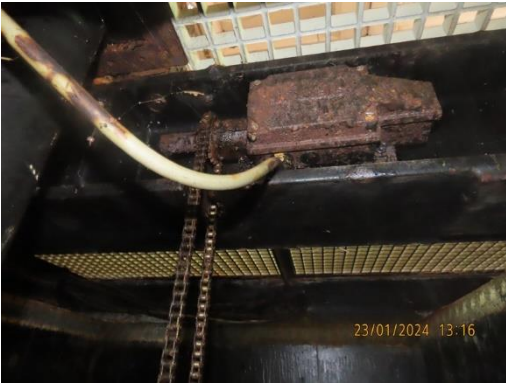
| Element; bouwdeel; materiaal; specificatie; locatie; deelinstallatie | Nr. | Gebrek; waarneming | Oorzaak | Gevolg | Herstelmaatregel/<br>Hoeveelheid (contractopname) | Foto's |
|---|---|---|---|---|---|---|
| Aandrijving en bewegingswerk (elektrohydraulisch)<br>Meetsysteem<br>Elektrotechniek<br>n.v.t.<br>Schuivenkelder<br>Stormschuiven | 6 | Corrosie, uniform<br>De behuizing van de standmelders van de schuiven zijn bedekt met corrosie. | klimatologische / omgevings invloeden | Uitbreiding van de corrosie met kans op materiaalafname | Standmelders vervangen<br>2 stuks | 11, 12 |

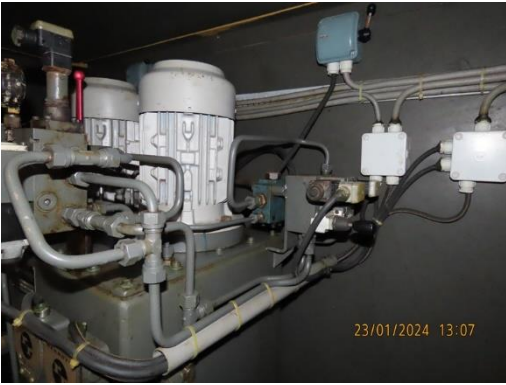
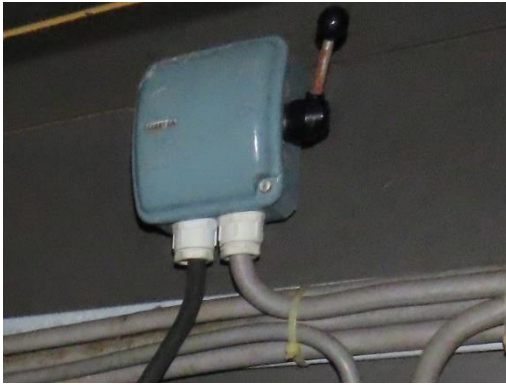
| Element; bouwdeel; materiaal; specificatie; locatie; deelinstallatie | Nr. | Gebrek; waarneming | Oorzaak | Gevolg | Herstelmaatregel/<br>Hoeveelheid (contractopname) | Foto's |
|---|---|---|---|---|---|---|
| Aandrijving en bewegingswerk (elektrohydraulisch)<br>Schakelaar<br>Elektrotechniek<br>n.v.t.<br>Schuivenkelder<br>Stormschuiven | 7 | Wet & regelgeving, voldoet niet<br>De werkschakelaars van het hydraulisch aggregaat voldoen niet aan de huidige eisen. Ze zijn niet grijs/zwart, niet vergrendelbaar en er is niet aangegeven voor welke elektromotor ze zijn. | voldoet niet aan de huidige eisen | Kans op schade / letsel doordat verkeerde schakelaar wordt gebruikt of doordat schakelaar onbedoeld weer wordt ingeschakeld | Werkschakelaar vervangen door juiste type<br>1 stuks | 13, 14 |

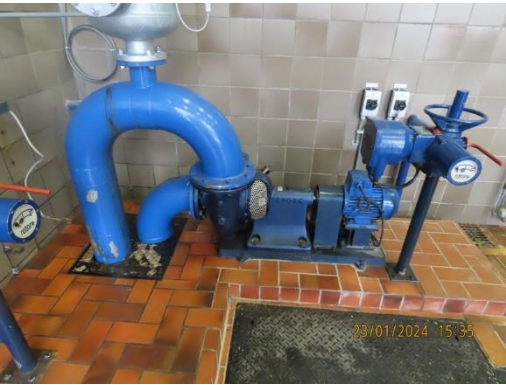
| Element; bouwdeel; materiaal; specificatie; locatie; deelinstallatie | Nr. | Gebrek; waarneming | Oorzaak | Gevolg | Herstelmaatregel/<br>Hoeveelheid (contractopname) | Foto's |
|---|---|---|---|---|---|---|
| Pompinstallatie<br>Beschermlaag<br>Mechaniek<br>Pomp<br>Gemaal<br>Spoelleiding | 16 | Functie, verminderd<br>De conservering van de pompinstallatie van de spoelleiding heeft zijn beschermende werking verloren. Deels is er sprake van afbladderen. De ondergrond vertoont corrosie. | klimatologische / omgevings invloeden | Uitbreiding van de corrosie met kans op materiaalafname | Conservering herstellen<br>2 m2 | 31, 32 |

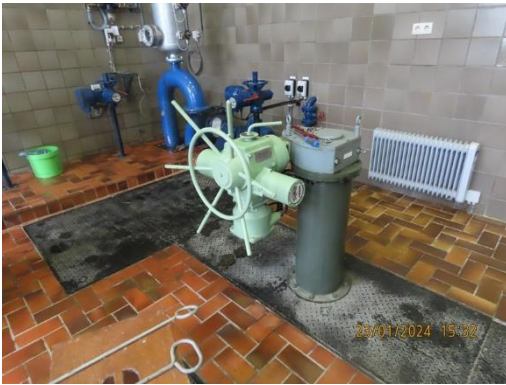
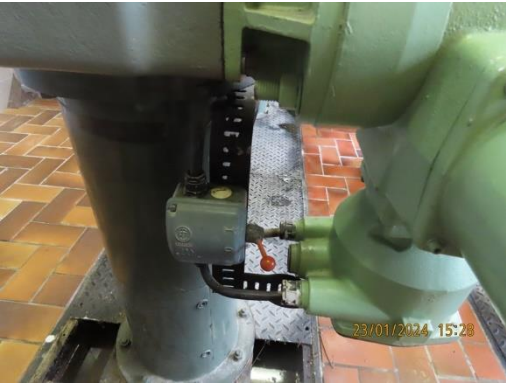
| Element; bouwdeel; materiaal; specificatie; locatie; deelinstallatie | Nr. | Gebrek; waarneming | Oorzaak | Gevolg | Herstelmaatregel/<br>Hoeveelheid (contractopname) | Foto's |
|---|---|---|---|---|---|---|
| Aandrijving en bewegingswerk (elektromechanisch)<br>Schakelaar<br>Elektrotechniek<br>Afsluiter<br>Gemaal<br>Doorlaatkoker | 18 | Wet & regelgeving, voldoet niet<br>De werkschakelaars voldoen niet aan de huidige eisen. De schakelaars zijn niet vergrendelbaar en de kleurstelling is onjuist. | voldoet niet aan de huidige eisen | Kans op schade / letsel doordat verkeerde schakelaar wordt gebruikt of doordat schakelaar onbedoeld weer wordt ingeschakeld | Werkschakelaar vervangen door juiste type<br>2 stuks | 35, 36 |

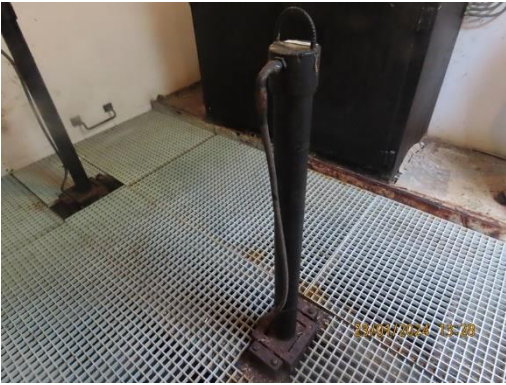
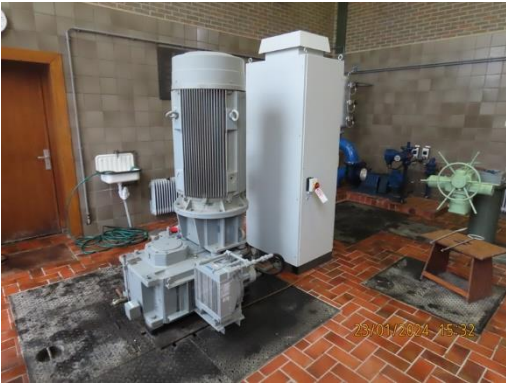
| Element; bouwdeel; materiaal; specificatie; locatie; deelinstallatie | Nr. | Gebrek; waarneming | Oorzaak | Gevolg | Herstelmaatregel/<br>Hoeveelheid (contractopname) | Foto's |
|---|---|---|---|---|---|---|
| Aarding- en bliksembeveiligingsinstallatie<br>Aarding- en bliksembeveiligingsinstallatie, Algemeen<br>Elektrotechniek<br>n.v.t.<br>Gemaal<br>n.v.t. | 19 | Onderdeel, ontbreekt<br>Diverse metalengestellen zijn niet (zichtbaar) voorzien van potentiaalvereffening. | voldoet niet aan de huidige eisen | Kans op schade / letsel doordat delen onder spanning kunnen komen te staan | Potentiaalvereffening aanbrengen<br>1 post | 37, 38 |

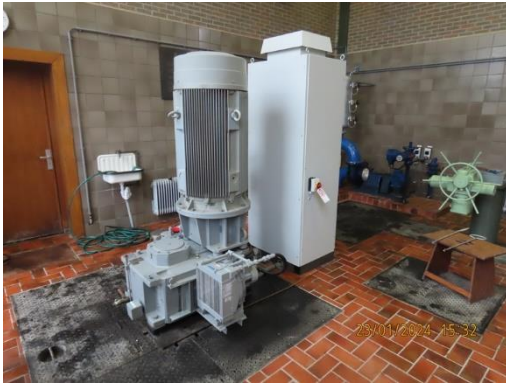
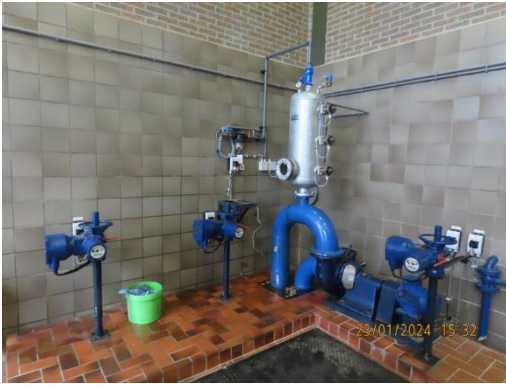
| Element; bouwdeel; materiaal; specificatie; locatie; deelinstallatie | Nr. | Gebrek; waarneming | Oorzaak | Gevolg | Herstelmaatregel/<br>Hoeveelheid (contractopname) | Foto's |
|---|---|---|---|---|---|---|
| Bedienings- en besturingsinstallatie<br>Noodstop<br>Elektrotechniek<br>n.v.t.<br>Gemaal<br>n.v.t. | 20 | Wet & regelgeving, voldoet niet<br>Bij de verschillende bewegingswerken zijn geen noodstoppen aanwezig. De installatie voldoet hiermee niet aan de huidige eisen. | voldoet niet aan de huidige eisen | Kans op schade / letsel doordat tijdens noodsituaties de installatie niet direct kan worden uitgeschakeld | Aanbrengen noodstoppen<br>1 post | 39, 40 |
