## NOTITIE

| Project | <b>Den Helder, Fort Harssens De Schooff</b> | Datum | <b>12 februari 2024</b> |
| Onderwerp | <b>Constructieve beschouwing pand</b> | Kenmerk | <b>52066A-VN-001</b> |

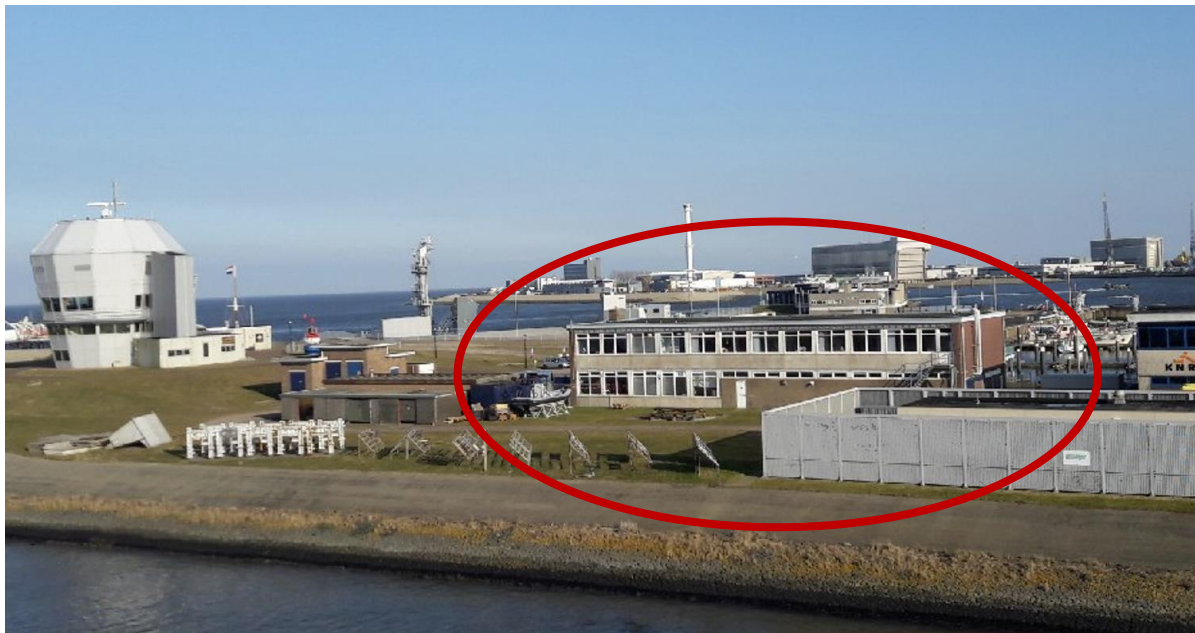
*Pand De Schooff*

*Onder de buis is schade aanwezig*

De betonnenbalk die het dak draagt, en aan de buitenzijde zichtbaar is, is ernstig aangetast. Deze aantasting is, om vallende brokken te voorkomen, afgedekt met een doorzichtige kunststofplaat op houten regelwerk. Aan de binnenzijde zijn, om de balken te ontlasten, stalen balken en kolommen aangebracht. De kolommen, UNP profielen, zijn gemonteerd aan de kolommen waardoor de belastingafdracht gelijk blijft aan de bestaande situatie. Deze staalconstructie vertoont op enige plekken schade aan de coating. Deze is matig te noemen, het staal is visueel niet of nauwelijks aangetast.

Losliggende beton en metselwerk delen dienen gefixeerd te worden. Het staal op de verdieping dient beschermd te worden tegen verdere aantasting.
