Bomen Effect Analyse Verplantbaarheidsonderzoek Groeiplaatsonderzoek

Prins Bernhardlaan, Borne

Gemeente
Borne

OPDRACHTNEMER	<i>idverde</i> Bomendienst Postbus 177 7300 AD Apeldoorn T 055 5 999 444 E bomendienst@idverde.nl
OPGESTELD DOOR VRIJGEGEVEN DOOR	Freerk Oldenburger European Tree Technician Marc Lansink European Tree Technician
OPDRACHTGEVER	Gemeente Borne Rheineplein 1 7622 DG Borne
PROJECTNUMMER KENMERK	728250043 BD25026
VERSIE DATUM	1 25 februari 2025

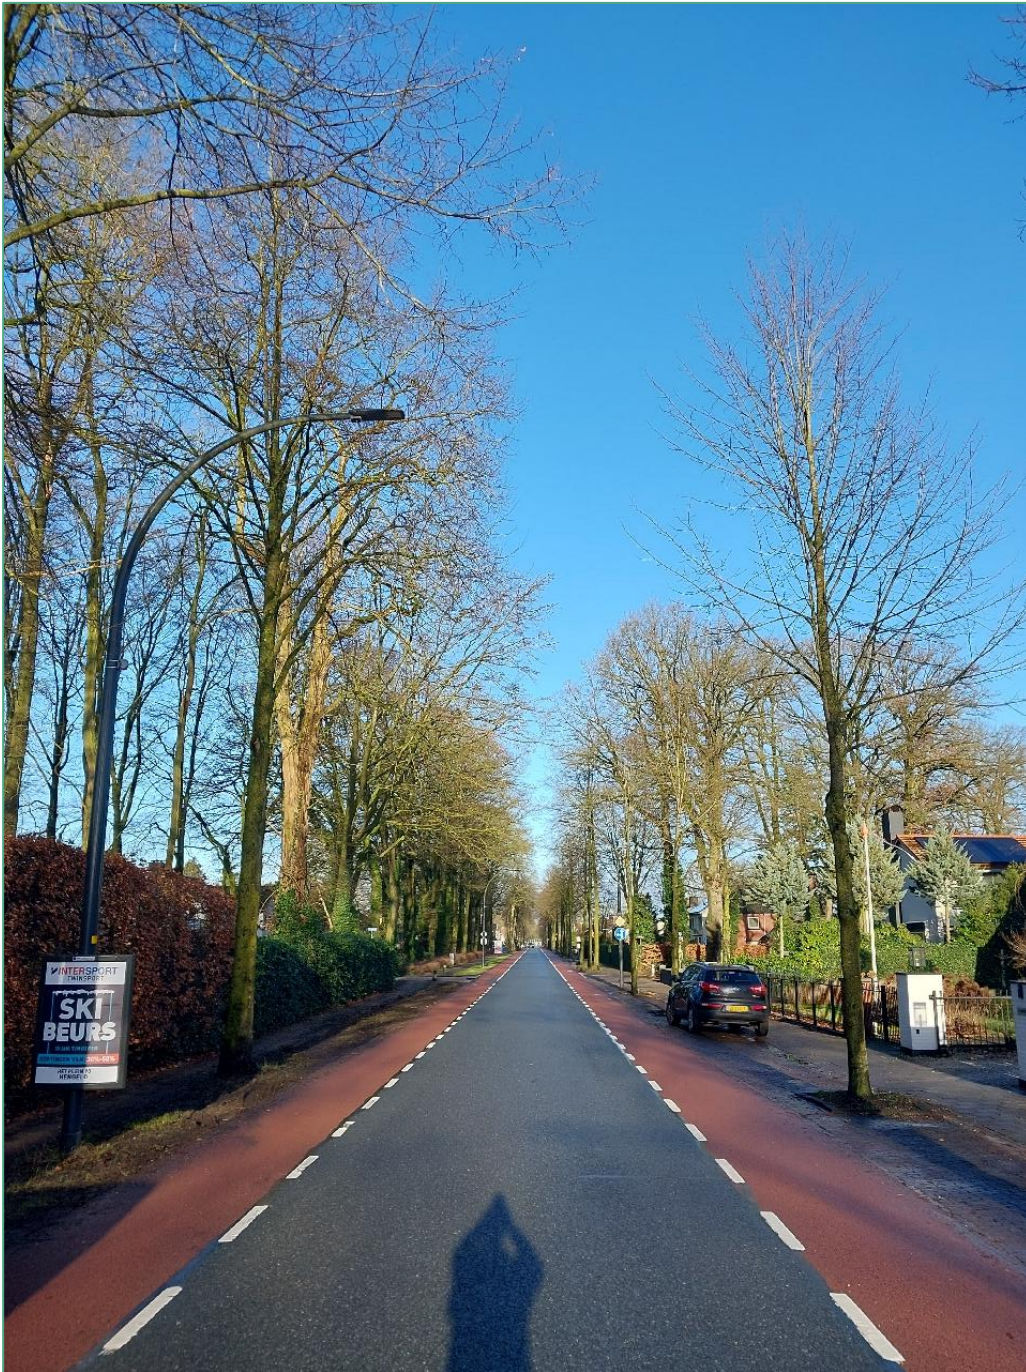
Afbeelding 5.5 Overzicht

Op onderstaande **afbeelding 5.5** is links boom 35 zichtbaar met daarnaast het op te heffen voetpad. Rechts op de afbeelding is boom 76 te zien met het te behouden voetpad. Op deze wijze kan een meter breedte aan de groeiplaats worden toegevoegd. Aangezien de bomen 12,5 meter uit elkaar staan komt dit neer op 12,5 m² extra open groeiruimte. Door dit in te richten met tuinaarde kan er bij elke boom 11 m³ extra ondergrondse ruimte worden gerealiseerd. Bij het verwijderen van de verharding is het aan te bevelen om met behulp van een penetrologger de verdichting op te nemen. Indien nodig kan hier dan pneumatische beluchting worden toegepast om de verdichting op te heffen. Tevens kan in dezelfde handeling voeding aan de bodem worden toegevoegd in de vorm van wormenmest.

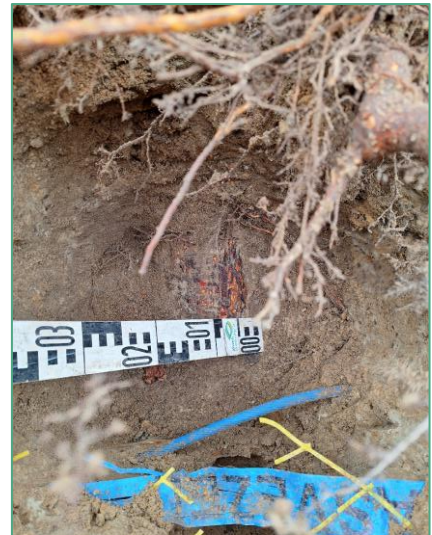
Afbeelding 6.1 Zware beworteling en kabels bij boom 111

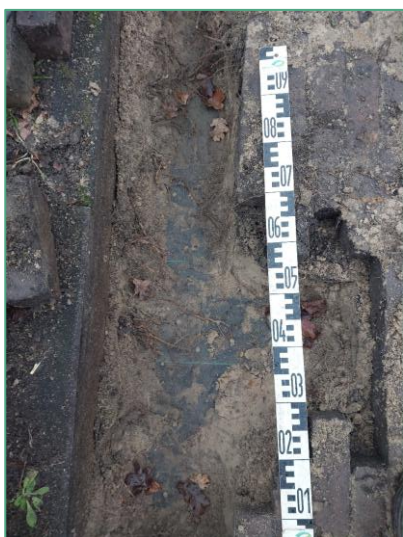
Foto 3 Aangetroffen worteldoek

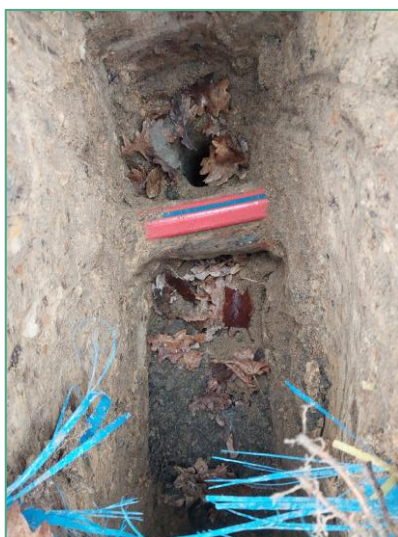
Foto 4 Aangetroffen bekabeling

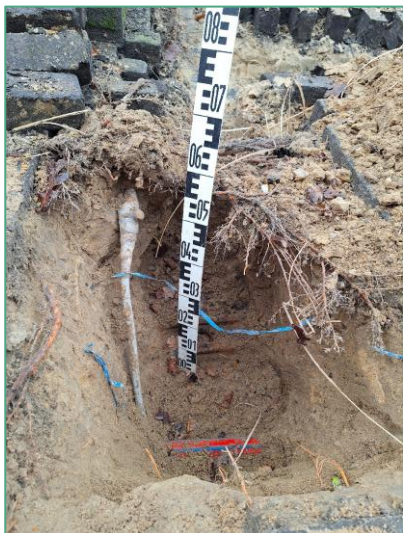
Foto 7 Afgedopte slang, diepte profiel

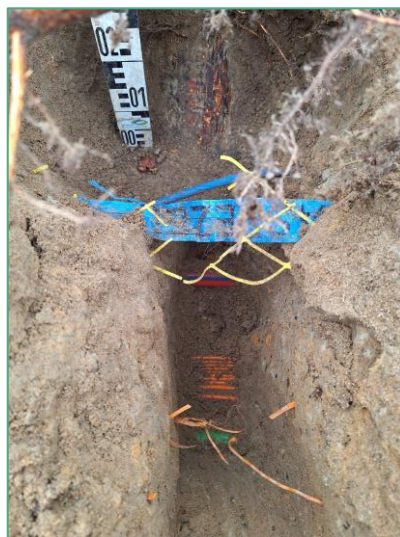
Reden	Bodemprofiel & beworteling
Opbouw	5 - 65 centimeter Humusarm matig fijn zand, geel, licht vochtig. Enkele zeer dikke wortels tot 15 centimeter ø
Opmerkingen	Er zijn diverse kabels gevonden bij het graven van dit bodemprofiel.
Grondwater	In deze profielsleuf is geen grondwater aangetroffen

Foto 14 Zeer zware beworteling en aangetroffen bekabeling

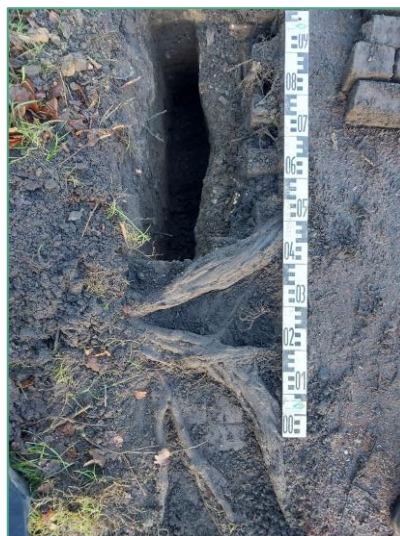
Foto 40 Aangetroffen beworteling bovengronds
