Rijksvastgoedbedrijf
Ministerie van Binnenlandse Zaken en
Koninkrijksrelaties

V&G Dossier

Gebouwnummer/objectcode **100021G14 - Parkeergarage**
Adres **John F. Kennedylan 8, 7314PS, Apeldoorn**

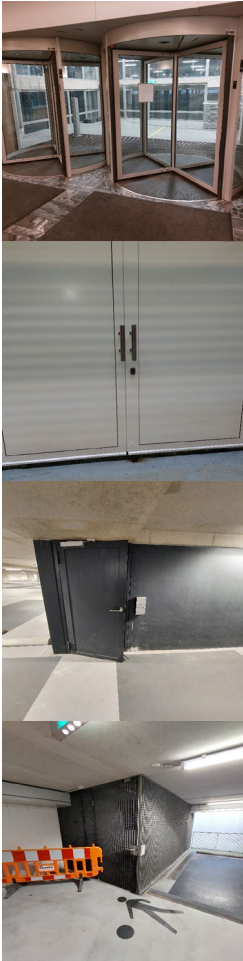
| 4.1 | Is er alleen toegang tot de ruimten of installatie in deze ruimten met uitsluitend een veiligheidsvoorziening zoals een speciale sleutel, code, paslezer etc.? | Ja | | De technische ruimtes binnen het object zijn toegankelijk met een paslezer (geautoriseerd). | | |

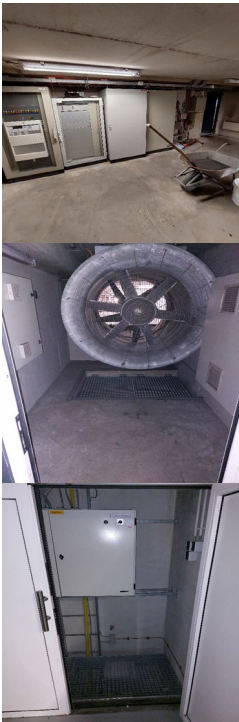
| 4.2 | Kunnen zich bij het werken in ruimten arbeidsrisico's voordoen zoals valgevaar, beknellen, elektrocutie, gevaarlijke stoffen, explosiegevaar, lawaai of brandgevaar? | Nee | | Ruimten (parkeerdek en technische ruimten) zijn ruim opgezet waardoor geen risico op valgevaar, beknellen, elektrocutie, gevaarlijke stoffen, explosiegevaar, lawaai of brandgevaar aanwezig is. | | |

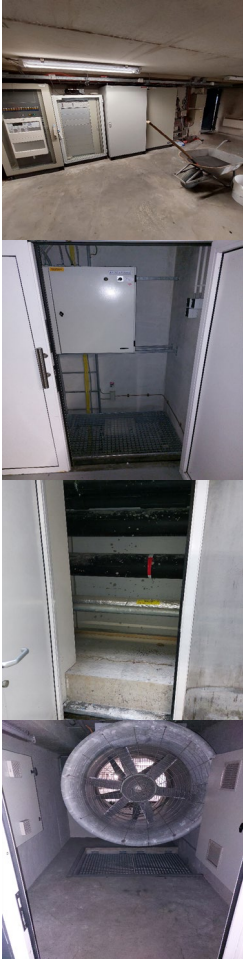
| 4.4 | Kunnen zich bij het werken in leidingschachten aan leidingen en installaties arbeidsrisico's voordoen zoals valgevaar, beknellen, elektrocutie, gevaarlijke stoffen, explosiegevaar, lawaai of brandgevaar? | Nee | | Alle leidingschachten en installaties zijn goed bereikbaar. Er kunnen zich geen arbeidsrisico's voordoen zoals: valgevaar, beknellen, elektrocutie, gevaarlijke stoffen, explosiegevaar, lawaai of brandgevaar. | | |

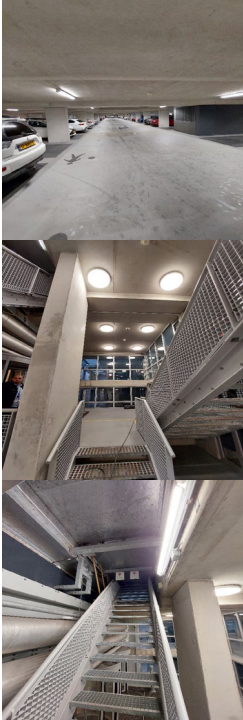
| 4.5 | Kunnen zich bij het werken aan verlichtingsarmaturen, luchtbehandelingsinstallaties en aan stralingsbronnen arbeidsrisico's voordoen zoals valgevaar, beknellen, elektrocutie, gevaarlijke stoffen, explosiegevaar, lawaai of brandgevaar? | Nee | | De beheerder geeft aan dat de verlichtingsarmaturen worden vervangen door gebruik te maken van een trap of hoogwerker, afhankelijk van de hoogte en positie van de armaturen. Enkele verlichtingsarmaturen in de trappenhuisen zijn aan de zijkant bevestigd en daardoor goed bereikbaar. | | The image block contains three photographs. The top photograph shows a long, brightly lit underground parking garage with several cars parked. The middle photograph shows a staircase with a metal railing and several circular ceiling lights. The bottom photograph shows a similar staircase with a metal railing and a long, narrow light fixture mounted on the wall. |

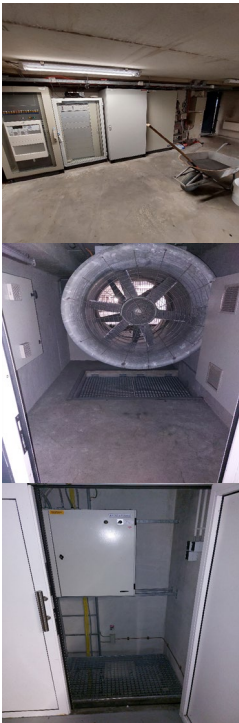
| 4.6 | Kunnen zich bij het inspecteren en onderhouden van in pandige installaties arbeidsrisico's voordoen, denk hierbij aan valgevaar, elektrocutiegevaar, onbereikbaarheid, blootstelling aan schadelijke stoffen, brandgevaar, explosiegevaar, aanrijdgevaar? | Nee | | Technische ruimten zijn ruim opgezet, installaties of delen daarvan zijn goed bereikbaar en er is met de inrichting van deze ruimten rekening gehouden met struikel- en stootgevaar. | | | |

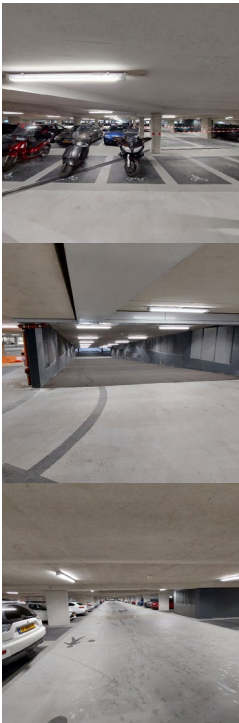
| 6.1 | Wordt inspectie en groot onderhoud belemmerd door risico's zoals valgevaar, elektrocutiegevaar, onbereikbaarheid, blootstelling aan gevaarlijke stoffen, brandgevaar, explosiegevaar, aanrijdgevaar? | Ja | 3 | Ruimten (Parkeerdek en technische ruimten zijn ruim opgezet waardoor geen risico op valgevaar, elektrocutiegevaar, onbereikbaarheid, blootstelling aan gevaarlijke stoffen en brandgevaar, explosiegevaar. Bij werkzaamheden binnen de functionele parkeergarage dient echter wel rekening gehouden te worden met voertuigen die zich mogelijk verplaatsen. | | | |

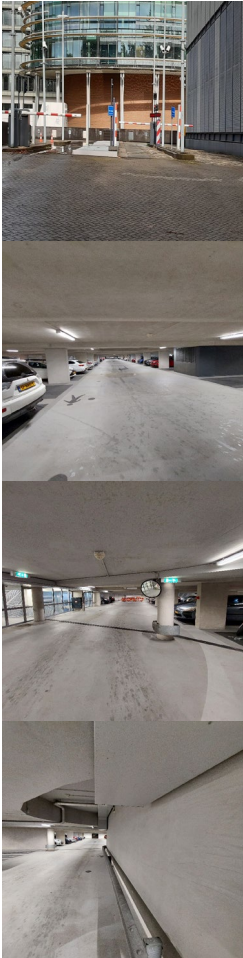
| 7.1 | Kan een veilige, toereikende en effectieve veiligheidszone t.b.v. werkzaamheden worden gecreëerd? | Nee | 3 | Inpandig geldt dat werkplekken zichtbaar moeten worden afgezet en er met looproutes en rijdend verkeer rekening gehouden moet worden. Elke opdrachtnemer zal dit met de gebruiker moeten bespreken wat hierin de mogelijkheden zijn. | | The image block contains four vertically stacked photographs. The top photo shows the exterior of a modern building with a glass facade and a curved entrance. The second photo shows a perspective view of a clean, well-lit underground parking garage with several cars parked. The third photo shows another view of the parking garage, highlighting the concrete pillars and ceiling. The bottom photo shows a close-up view of a concrete wall and ceiling in the parking garage, with a metal railing or pipe visible in the foreground. |

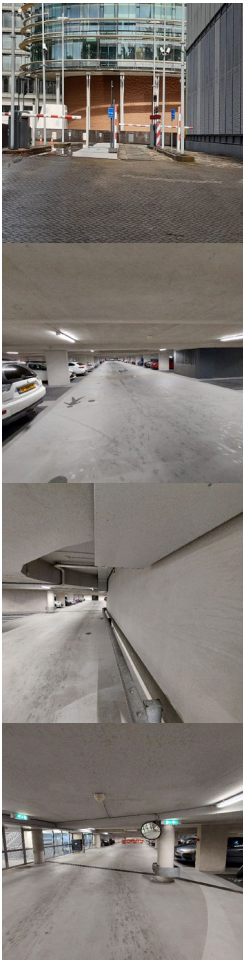
| 7.2 | Is het gebouw tijdens werkzaamheden veilig bereikbaar te houden voor gebruikers en bezoekers? | Nee | 3 | <p>Bij werkzaamheden nabij de in- en uitgang van de parkeergarage etage -2, dienen maatregelen genomen te worden om de veiligheid van gebruikers/bezoekers te waarborgen. Inpandig geldt dat in geval van rolsteigers, mini-hoogwerker, trappen etc. deze werkplekken zichtbaar moeten worden afgezet en er met looproutes en rijdende voertuigen rekening gehouden moet worden.</p> | | The image consists of four vertically stacked photographs. The top photo shows the exterior entrance of a modern building with a glass facade and a paved area. The second photo shows a long, narrow, brightly lit concrete aisle in a parking garage with several cars parked on the left. The third photo shows a curved concrete wall and ceiling in a parking garage, with a metal railing or handrail running along the wall. The bottom photo shows a wider view of a parking garage interior with concrete floors, pillars, and overhead lighting. |

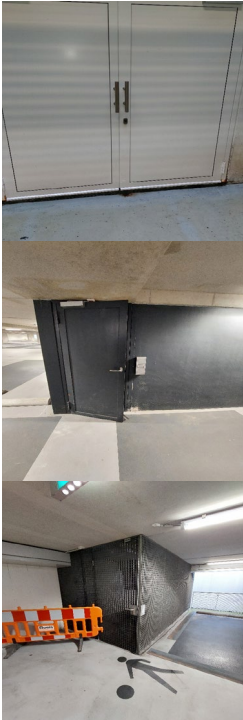
| 4.1 | Is er alleen toegang tot de ruimten of installatie in deze ruimten met uitsluitend een veiligheidsvoorziening zoals een speciale sleutel, code, paslezer etc.? | Ja | | Bij de ingang van het object vanaf de Plint is een tourniquet met paslezer aanwezig die geopend kan worden door de bewaking of met een paslezer. De technische ruimtes binnen het object zijn toegankelijk met een paslezer (geautoriseerd). | | |

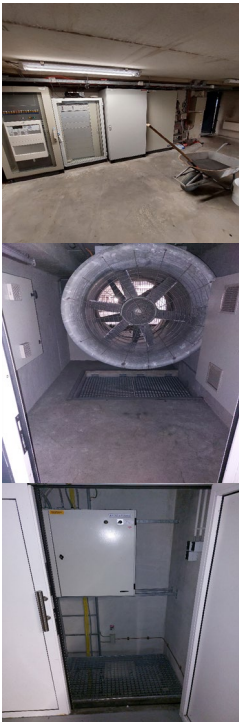
| 4.2 | Kunnen zich bij het werken in ruimten arbeidsrisico's voordoen zoals valgevaar, beknellen, elektrocutie, gevaarlijke stoffen, explosiegevaar, lawaai of brandgevaar? | Nee | | Ruimten (parkeerdek en technische ruimten) zijn ruim opgezet waardoor geen risico op valgevaar, beknellen, elektrocutie, gevaarlijke stoffen, explosiegevaar, lawaai of brandgevaar aanwezig zijn. | | |

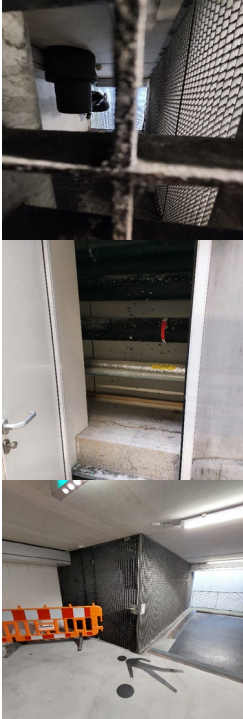
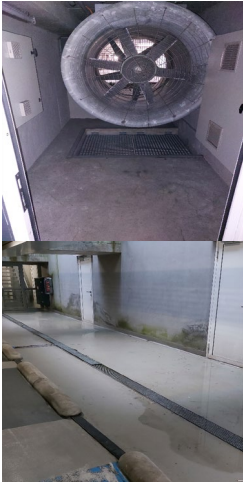
| 4.4 | Kunnen zich bij het werken in leidingschachten aan leidingen en installaties arbeidsrisico's voordoen zoals valgevaar, beknellen, elektrocutie, gevaarlijke stoffen, explosiegevaar, lawaai of brandgevaar? | Ja | 3 | Bijna alle installaties zijn op een veilige werkhoogte ingericht. Er kunnen zich geen arbeidsrisico's voordoen zoals: beknellen, elektrocutie, gevaarlijke stoffen, explosiegevaar, lawaai of brandgevaar. Bij toegang tot de leidingschachten bevindt zich een betonnen (trap)trede, deze ligt hoger dan een gemiddelde (trap)trede. Derhalve kan struikelgevaar optreden. | Verhoogde (trap)trede duidelijk markeren. | |

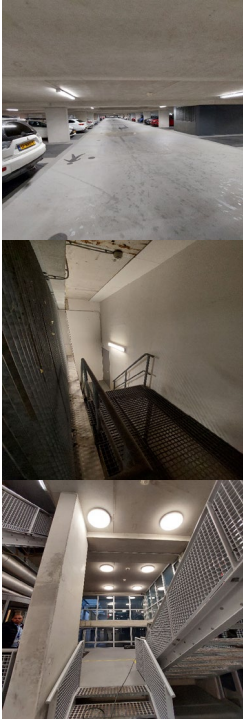
| 4.5 | Kunnen zich bij het werken aan verlichtingsarmaturen, luchtbehandelingsinstallaties en aan stralingsbronnen arbeidsrisico's voordoen zoals valgevaar, beknellen, elektrocutie, gevaarlijke stoffen, explosiegevaar, lawaai of brandgevaar? | Nee | | De beheerder geeft aan dat de verlichtingsarmaturen worden vervangen door gebruik te maken van een trap of hoogwerker, afhankelijk van de hoogte en positie van de armaturen. Enkele verlichtingsarmaturen in de trappenhuizen zijn aan de zijkant bevestigd en daardoor goed bereikbaar voor onderhoud, vervanging en schoonmaak. | | |

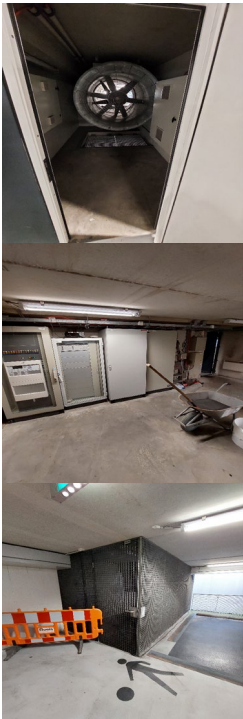
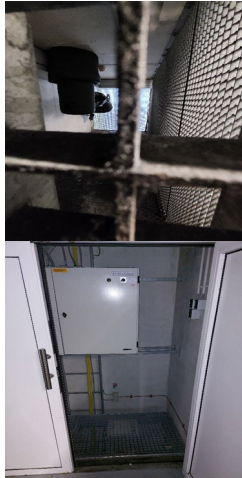
| 4.6 | Kunnen zich bij het inspecteren en onderhouden van in pandige installaties arbeidsrisico's voordoen, denk hierbij aan valgevaar, elektrocutiegevaar, onbereikbaarheid, blootstelling aan schadelijke stoffen, brandgevaar, explosiegevaar, aanrijdgevaar? | Nee | | Technische ruimten zijn ruim opgezet, installaties of delen daarvan zijn goed bereikbaar en er is met de inrichting van deze ruimten rekening gehouden met struikel- en stootgevaar. | | |

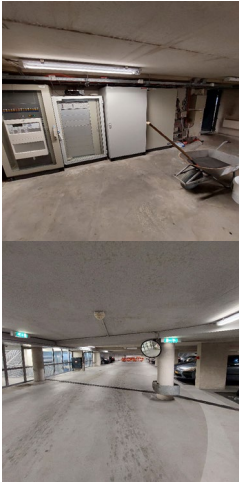
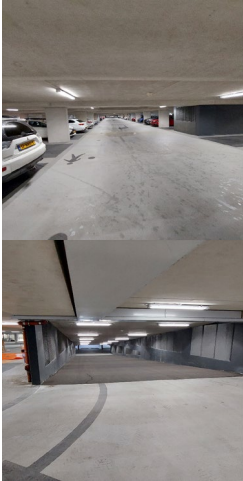
| 5.3 | Is er een asbestbeheersplan? | NVT | | | | | |
|---|--|---|---|--|---|---|--|
| 6.1 | Wordt inspectie en groot onderhoud belemmerd door risico's zoals valgevaar, elektrocutiegevaar, onbereikbaarheid, blootstelling aan gevaarlijke stoffen, brandgevaar, explosiegevaar, aanrijdgevaar? | Ja | 3 | Ruimten (parkeerdek en technische ruimten) zijn ruim opgezet waardoor geen risico op valgevaar, elektrocutiegevaar, onbereikbaarheid, blootstelling aan gevaarlijke stoffen en brandgevaar, explosiegevaar. Bij werkzaamheden binnen de functionele parkeergarage dient echter wel rekening gehouden te worden met voertuigen die zich mogelijk verplaatsen. | | | |

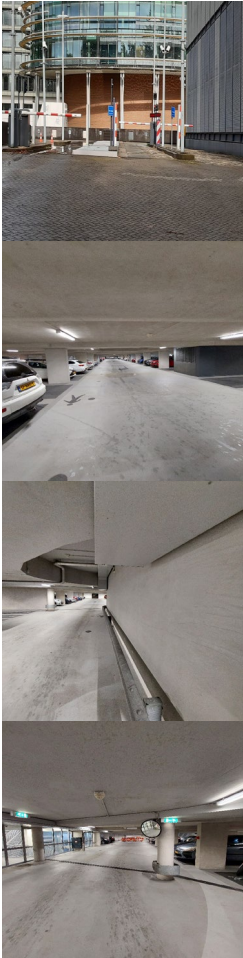
| 7.1 | Kan een veilige, toereikende en effectieve veiligheidszone t.b.v. werkzaamheden worden gecreëerd? | Nee | 3 | <p>Bij de ingang van het gebouw is een slagboom aanwezig zodat alleen bevoegden op het terrein kunnen komen. Hierbij dient rekening te worden gehouden met verkeer dat aan kan rijden voor entree in de parkeergarage. Er is voldoende ruimte rond het object om een effectieve en toereikende veiligheidszone te creëren. Inpandig geldt dat werkplekken zichtbaar moeten worden afgezet en er met looproutes en rijdend verkeer rekening gehouden moet worden. Elke opdrachtnemer zal met de gebruiker moeten bespreken wat hierin de mogelijkheden zijn.</p> | | |

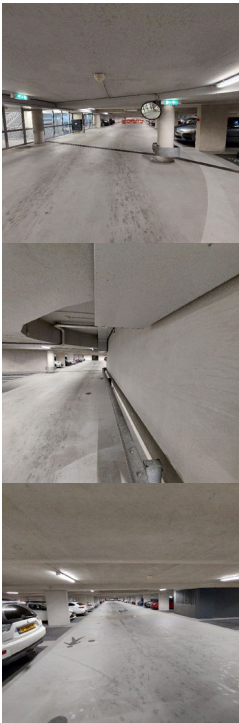
| 7.2 | Is het gebouw tijdens werkzaamheden veilig bereikbaar te houden voor gebruikers en bezoekers? | Nee | 3 | Bij werkzaamheden nabij de in- en uitgang van de parkeergarage, dienen maatregelen genomen te worden om de veiligheid van gebruikers/bezoekers te waarborgen. Men zal een ruime en zichtbare zone moeten creëren om arbeidsmiddelen (rolsteigers, hijskranen e.d.) te kunnen inzetten. | | |

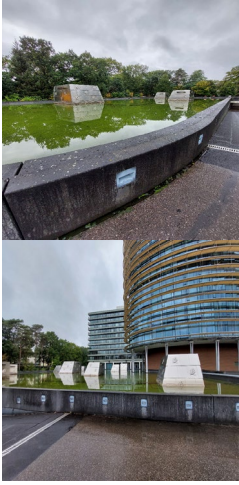
| # | Vraag | Antw. | Risico-score | Bevinding | Maatregel | € | Bijlage |
|---|---|---|---|--|---|---|---|
| 1.1 | Is er alleen toegang tot het dak met uitsluitend een veiligheidsvoorziening zoals een sleutel, code, paslezer etc.? | Nee | 3 | Het dak van de parkeergarage bevindt zich op maaiveld niveau. Het Walterboscomplex is vrij toegankelijk voor passanten, waarbij veelvuldig camerabewaking aanwezig is. | | | |

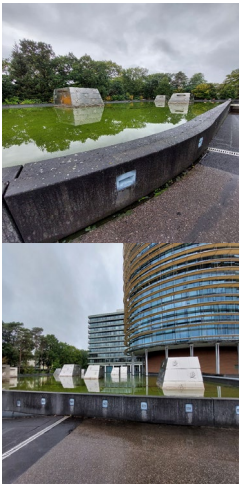
| 1.5 | Is er bij het werken op het dak sprake van verhoogd risico op blootstelling aan legionella (tappunten) of biologische agentia (bacteriën, schimmels, virussen)? | Ja | 3 | Op het dak is een siervijver aanwezig (water is stilstaand). De mogelijkheid bestaat dat hier biologische agentia aanwezig is. | Op basis van de werkzaamheden bekijken welke uitvoeringsmaatregelen nodig zijn om een verhoogd risico te voorkomen. | | |

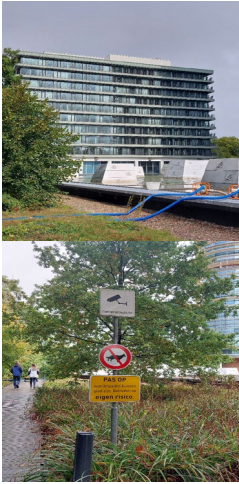
| 1.15 | Zijn hiermee alle potentiële gevaren m.b.t. de werkzaamheden op en aan het dak benoemd? | Nee | 3 | Wandelpad(den) zijn door neerslag, groenvoorziening en mosvorming mogelijk glad op verscheidene plekken. Aan het begin van de wandelpaden is met borden aangegeven dat het een gladde ondergrond is. | | | |

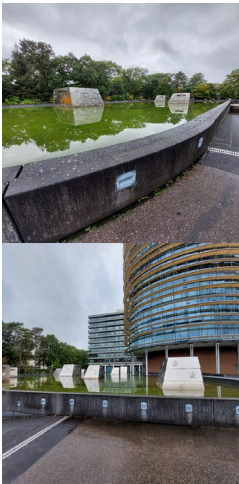
| 6.1 | Wordt inspectie en groot onderhoud belemmerd door risico's zoals valgevaar, elektrocutiegevaar, onbereikbaarheid, blootstelling aan gevaarlijke stoffen, brandgevaar, explosiegevaar, aanrijdgevaar? | Ja | 3 | Door de aanwezigheid van watergangen (siervijver) bemoeilijkt het bereik tot alle delen van het dak. Gelijktijdig is hierdoor mogelijk sprake van uitglijden (valgevaar) door bodemaanslag. | Ontneem het water bij het plegen van groot onderhoud (leegpompen). | | |

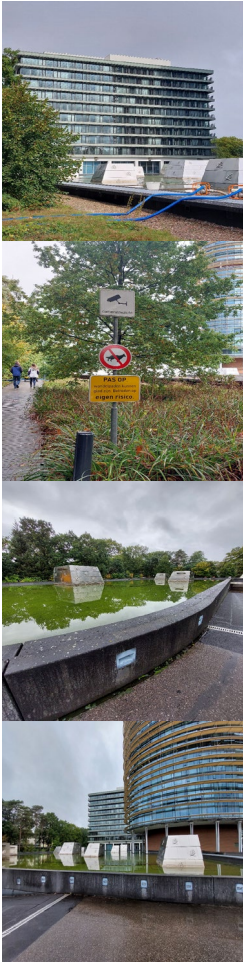
| 7.1 | Kan een veilige, toereikende en effectieve veiligheidszone t.b.v. werkzaamheden worden gecreëerd? | Nee | 3 | Het Walterboscomplex en het object wordt omgeven door bebossing en water. Er is een verhoogd risico mogelijk met betrekking tot biologische agentia (mosvorming). | | |

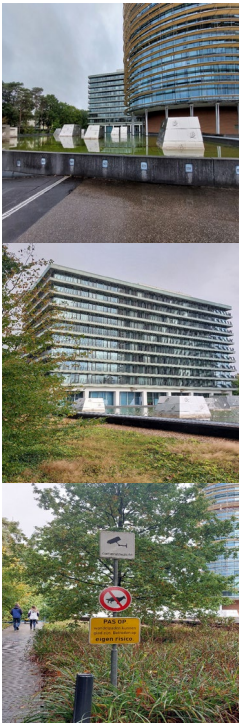
| 7.2 | Is het gebouw tijdens werkzaamheden veilig bereikbaar te houden voor gebruikers en bezoekers? | Nee | 2 | <p>Bij werkzaamheden aan de gevel naast en/of boven bijvoorbeeld de ingang van het gebouw/entree, dienen maatregelen genomen te worden om de veiligheid van gebruikers/bezoekers te waarborgen. Uitpandig zal men een ruime en zichtbare zone moeten creëren om arbeidsmiddelen (rolsteigers, hijskranen e.d.) te kunnen inzetten. Inpandig geldt ook dat in geval van rolsteigers, mini-hoogwerker, trappen etc. deze werkplekken zichtbaar moeten worden afgezet en er met looproutes rekening gehouden moet worden.</p> | | <p>The image block contains three photographs. The top photo shows a clear, paved area in front of a modern building with a curved facade. The middle photo shows a construction crane positioned near the building's entrance. The bottom photo shows a yellow sign with a red circle and a black arrow pointing right, indicating a one-way street or a specific traffic rule.</p> |
