V&G Dossier

Gebouwnummer/objectcode **100023G05 (Quintax Oost)**
Adres **Laan van Westenenk 494, 7334DS, Apeldoorn**

2 Locatie en omschrijving 100023G05 (Quintax Oost)

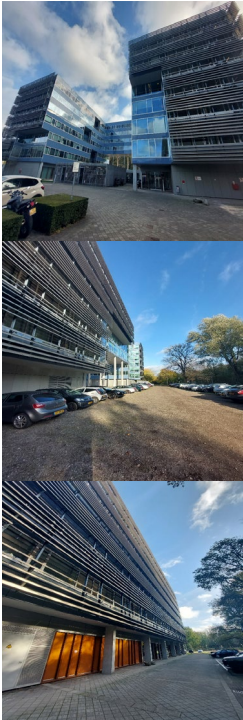
2.6	Is er bij gevelwerkzaamheden sprake van verhoogd risico op aanrijden?	Ja	3	Rond het object is een aantal parkeergelegenheden aanwezig. Hierdoor is er een kans op aanrijding.

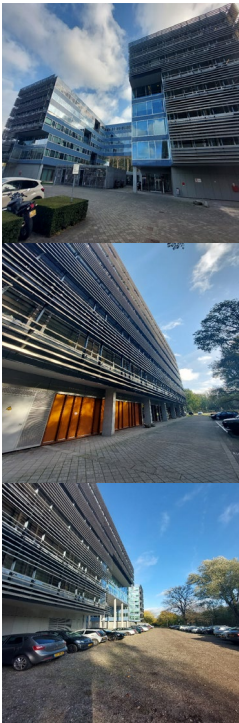
7.1	Zijn er aspecten te benoemen welke een risico vormen voor de omgeving rondom en aan het gebouw?	Ja	3	Rond het object is een aantal parkeergelegenheden aanwezig. Hierdoor is er een kans op aanrijding.

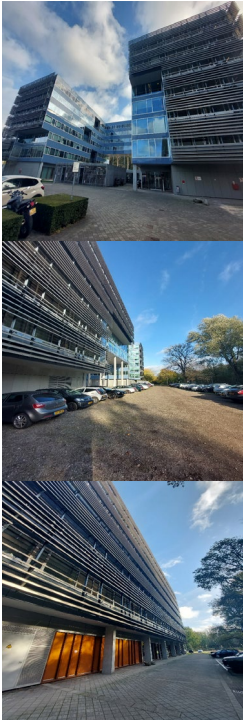
2.6	Is er bij gevelwerkzaamheden sprake van verhoogd risico op aanrijden?	Ja	3	Rond het object is een aantal parkeergelegenheden aanwezig. Hierdoor is er een kans op aanrijding.

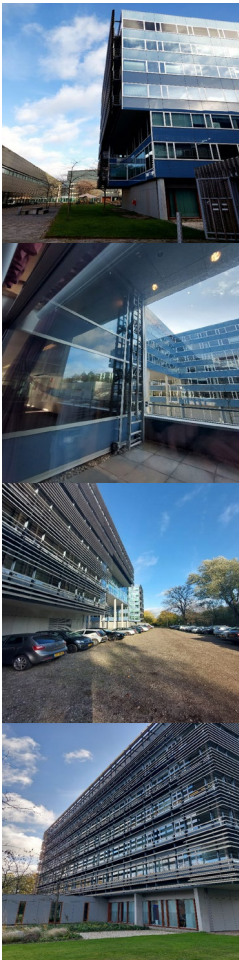
2.7	Zijn ramen onder 10 meter veilig bereikbaar en begaanbaar (met inzet van een goedgekeurde voorziening) voor reiniging?	Ja		Rond een deel van de gevel is een uitwendig balkon aanwezig voor het reinigen van de ramen. Op het inwendige balkon is een installatie aanwezig (rail met ladder en aanlijnvoorziening). De beheerder geeft aan dat het andere deel van de ramen met behulp van een schaarhoogwerker wordt bewassen.

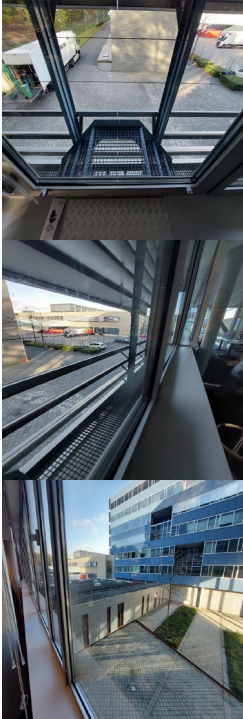
2.8	Zijn de ramen en gevels boven de 10 meter te bewassen en te reinigen middels de aanwezigheid van een goedgekeurde glazenwasinstallaties op de daken of met een speciale goedgekeurde voorziening?	Ja		Rond een deel van de gevel is een uitwendig balkon aanwezig voor het reinigen van de ramen. Op het inwendige balkon is een installatie aanwezig (rail met ladder en aanlijnvoorziening). De beheerder geeft aan dat het andere deel van de ramen met behulp van een schaarhoogwerker wordt bewassen.

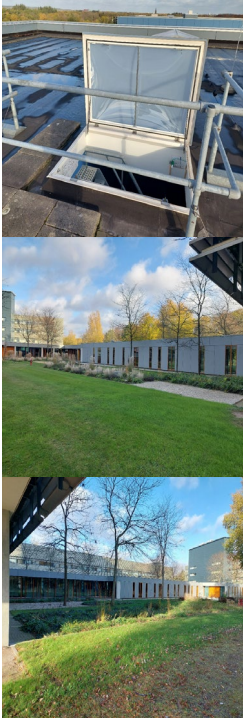
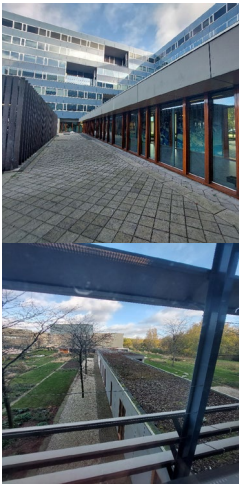
#	Vraag	Antw.	Risico-score	Bevinding	Maatregel	€	Bijlage
1.1	Is er alleen toegang tot het dak met uitsluitend een veiligheidsvoorziening zoals een sleutel, code, paslezer etc.?	Ja		<p>Het dak op de bovenste etage is te betreden via een dakluik. Het dakluik is te openen met een sleutel die in beheer is van het personeel van Quintax.</p> <p>Het dak op de begane grond wordt betreden vanaf de buitenzijde met behulp van een ladder.</p>

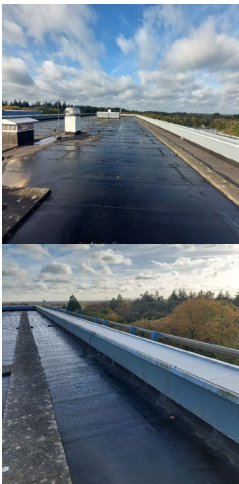
1.2	Is op het dak, dakopgangen of dakdelen kans op valgevaar?	Ja	3	<p>Het dak op de begane grond wordt met behulp van een ladder betreden maar hiervoor zijn geen voorzieningen aanwezig. Op het dak op de begane grond is een safeline aanwezig. De keuringsstickers op de safeline zijn verlopen. Echter geeft de beheerder aan (en laat in documenten zien) dat deze zijn gekeurd.</p> <p>De dakrand van het dak op de bovenste etage is circa 66 cm hoog. Dit betekent dat deze te laag is, met een risico op valgevaar van het dak. Op het dak zijn verder geen veiligheidsvoorzieningen aanwezig.</p>
