## ***V&G Dossier***

**Gebouwnummer/objectcode**      **100021G04 - Gebouw C**  
**Adres**                                      **John F. Kennedylan 8, 7314PS, Apeldoorn**

## 2 Locatie en omschrijving 100021G04 - Gebouw C

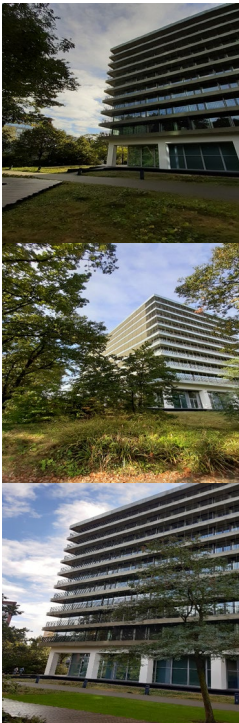
2.1	Is er bij gevelwerkzaamheden verhoogd risico op valgevaar?	Nee		Er is geen verhoogd risico op valgevaar bij gevelwerkzaamheden.

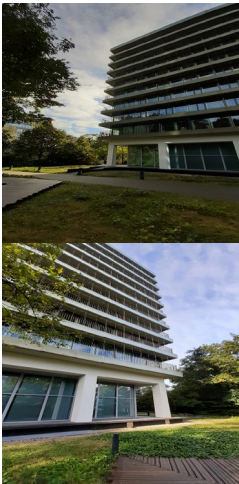
2.6	Is er bij gevelwerkzaamheden sprake van verhoogd risico op aanrijden?	Nee		Rond de gevel is zijn geen wegen aanwezig waar auto's derhalve niet kunnen komen. Hier is geen risico op aanrijdgevaar.

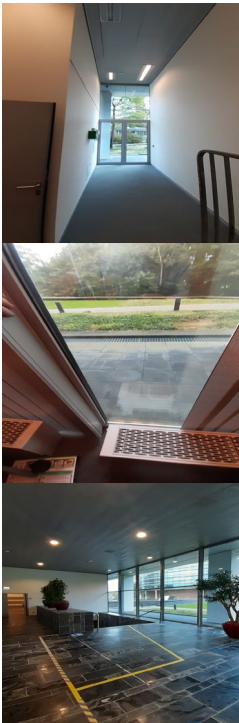
2.10	Kunnen de ramen aan de binnenzijde, bijvoorbeeld van een atrium of glazen liftschacht, veilig gereinigd worden?	Ja		De ramen aan de binnenzijde kunnen vanaf de begane grond op eenvoudige wijze worden gereinigd. De moeilijk bereikbare plekken (hoog, bij de trap) worden zoals de beheerder heeft aangegeven met een telscoopstok of steiger bewassen.

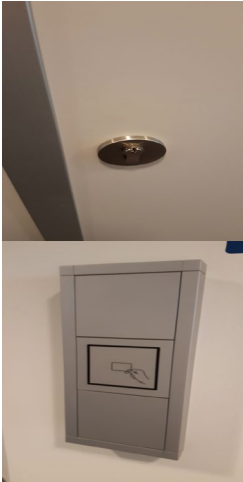
4.1	Is er alleen toegang tot de ruimten of installatie in deze ruimten met uitsluitend een veiligheidsvoorziening zoals een speciale sleutel, code, paslezer etc.?	Ja		Bij de ingang van het object is een tourniquet, sluis of een deur met paslezer aanwezig die geopend kan worden door de bewaking of met een paslezer. De kantoorruimten binnen het object zijn toegankelijk met een paslezer (geautoriseerd).

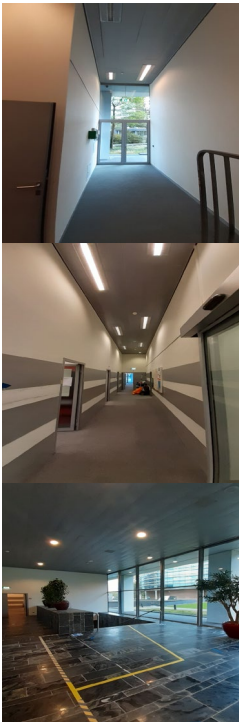
4.2	<p>Kunnen zich bij het werken in ruimten arbeidsrisico's voordoen zoals valgevaar, beknellen, elektrocutie, gevaarlijke stoffen, explosiegevaar, lawaai of brandgevaar?</p>	Nee		<p>Ruimten (Kantoren, technische en server ruimtes) zijn ruim opgezet waardoor geen risico op valgevaar, beknellen, elektrocutie, gevaarlijke stoffen, explosiegevaar, lawaai of brandgevaar aanwezig is.</p>

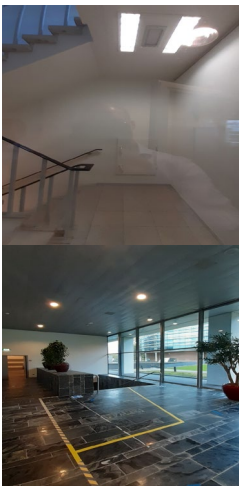
4.5	Kunnen zich bij het werken aan verlichtingsarmaturen, luchtbehandelingsinstallaties en aan stralingsbronnen arbeidsrisico's voordoen zoals valgevaar, beknellen, elektrocutie, gevaarlijke stoffen, explosiegevaar, lawaai of brandgevaar?	Ja	3	De verlichtingsarmaturen in de trappenhuizen zijn aan het plafond bevestigd en daardoor lastig/moeilijk bereikbaar. De overige verlichtingsarmaturen zijn goed bereikbaar en worden vervangen door gebruik te maken van een trap of hoogwerker, afhankelijk van de hoogte en positie van de armaturen. Er zijn geen luchtbehandelingsinstallaties en stralingsbronnen aanwezig.

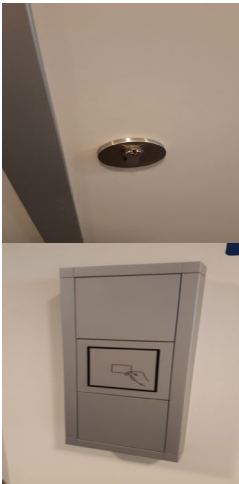
4.1	Is er alleen toegang tot de ruimten of installatie in deze ruimten met uitsluitend een veiligheidsvoorziening zoals een speciale sleutel, code, paslezer etc.?	Ja		De kantoor en technische ruimten binnen het object zijn toegankelijk met een paslezer (geautoriseerd).

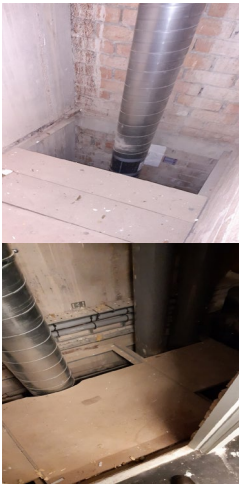
4.4	Kunnen zich bij het werken in leidingschachten aan leidingen en installaties arbeidsrisico's voordoen zoals valgevaar, beknellen, elektrocutie, gevaarlijke stoffen, explosiegevaar, lawaai of brandgevaar?	Ja	3	In de leidingschachten zijn ruimtes tussen de vloer en de leidingen aanwezig (>25 cm). Bij werkzaamheden is verhoogde kans op doorvalgevaar aanwezig.

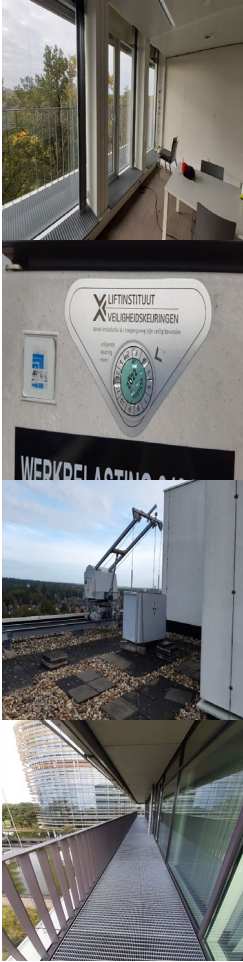
2.7	Zijn ramen onder 10 meter veilig bereikbaar en begaanbaar (met inzet van een goedgekeurde voorziening) voor reiniging?	Ja		Ramen zijn vanuit buitenzijde veilig te bewassen. Het bewassen wordt gedaan via het balkon wat rond het gehele object aanwezig is. Op het dak is een goedgekeurde glaswasinstallatie aanwezig. Deze wordt gebruikt voor werkzaamheden aan de gevel.

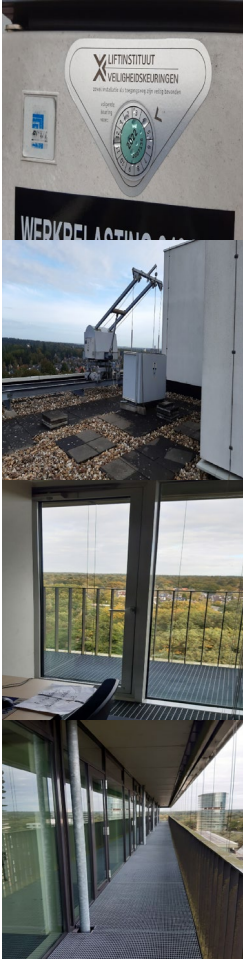
2.8	Zijn de ramen en gevels boven de 10 meter te bewassen en te reinigen middels de aanwezigheid van een goedgekeurde glazenwasinstallaties op de daken of met een speciale goedkeurde voorziening?	Ja		Ramen zijn vanuit buitenzijde veilig te bewassen. Het bewassen wordt gedaan via het balkon wat rond het gehele object aanwezig is. Op het dak is een goedgekeurde glaswasinstallatie aanwezig. Deze wordt gebruikt voor werkzaamheden aan de gevel.

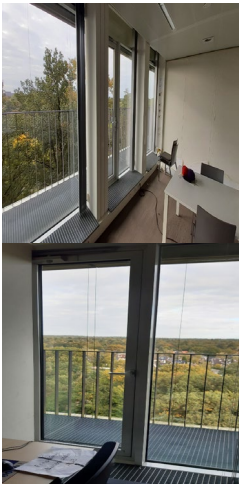
2.9	Kunnen de ramen (buitenkant) vanuit de binnenzijde veilig gereinigd worden, daar waar aan de buitenzijde geen veilige mogelijkheid is?	NVT		Ramen zijn vanaf de buitenzijde veilig te bewassen, vanwege de aanwezigheid van een balkon.			
2.10	Kunnen de ramen aan de binnenzijde, bijvoorbeeld van een atrium of glazen liftschacht, veilig gereinigd worden?	Ja		De ramen vanaf de binnenzijde kunnen op de etages op eenvoudige wijze worden gereinigd.

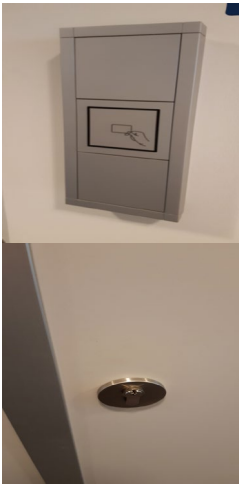
4.1	Is er alleen toegang tot de ruimten of installatie in deze ruimten met uitsluitend een veiligheidsvoorziening zoals een speciale sleutel, code, paslezer etc.?	Ja		De kantoorruimten binnen het object zijn toegankelijk met een paslezer (geautoriseerd).

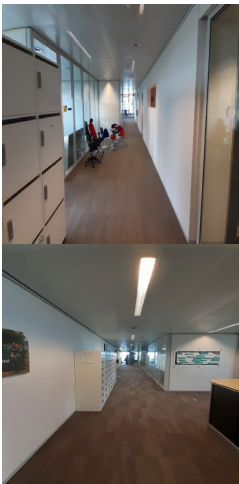
4.2	Kunnen zich bij het werken in ruimten arbeidsrisico's voordoen zoals valgevaar, beknellen, elektrocutie, gevaarlijke stoffen, explosiegevaar, lawaai of brandgevaar?	Nee		Ruimten (kantoren) zijn ruim opgezet waardoor geen risico op valgevaar, beknellen, elektrocutie, gevaarlijke stoffen, explosiegevaar, lawaai of brandgevaar aanwezig is.

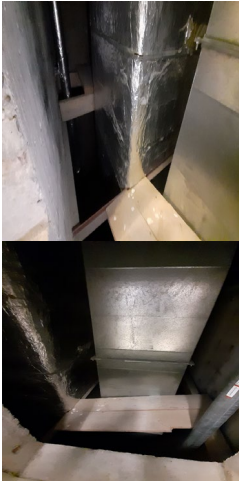
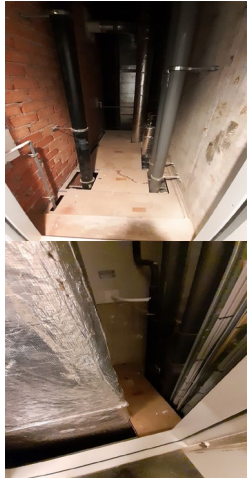
4.3	Kunnen zich bij het werken in kruipruimten arbeidsrisico's voordoen zoals verstikkingsgevaar, valgevaar, beknellen, elektrocutie, gevaarlijke stoffen, explosiegevaar, lawaai of brandgevaar?	NVT				
4.4	Kunnen zich bij het werken in leidingschachten aan leidingen en installaties arbeidsrisico's voordoen zoals valgevaar, beknellen, elektrocutie, gevaarlijke stoffen, explosiegevaar, lawaai of brandgevaar?	Ja	2	In de leidingschachten zijn ruimtes tussen de vloer en de leidingen aanwezig (>25 cm). Daarnaast liggen er niet deugdelijk bevestigende planken. Bij werkzaamheden is verhoogde kans op doorvalgevaar aanwezig.

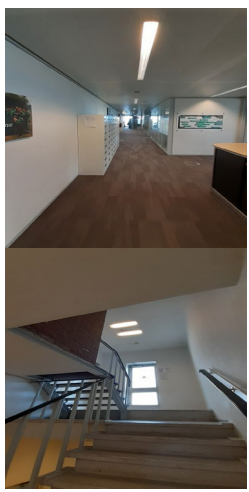
4.5	<p>Kunnen zich bij het werken aan verlichtingsarmaturen, luchtbehandelingsinstallaties en aan stralingsbronnen arbeidsrisico's voordoen zoals valgevaar, beknellen, elektrocutie, gevaarlijke stoffen, explosiegevaar, lawaai of brandgevaar?</p>	Ja	3	<p>De verlichtingsarmaturen in de trappenhuizen zijn aan het plafond bevestigd en daardoor lastig/moeilijk bereikbaar. De overige verlichtingsarmaturen zijn goed bereikbaar en worden zoals de beheerder heeft aangegeven vervangen door gebruik te maken van een trap of hoogwerker, afhankelijk van de hoogte en positie van de armaturen. Er zijn geen luchtbehandelingsinstallaties en stralingsbronnen aanwezig.</p>

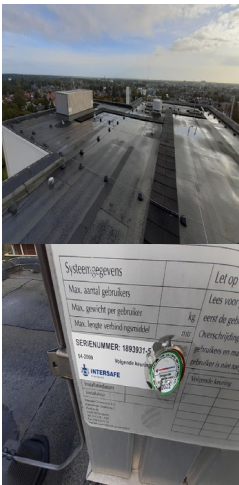
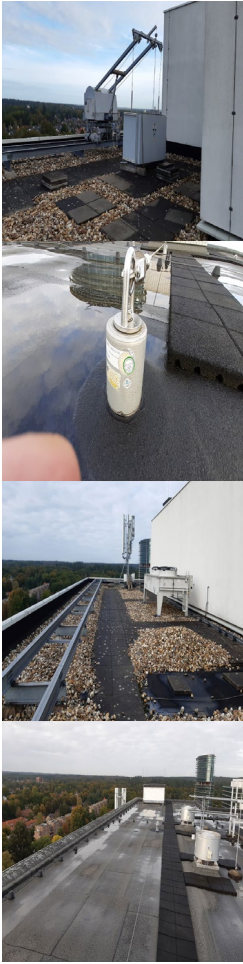
1.2	Is op het dak, dakopgangen of dakdelen kans op valgevaar?	Ja	3	Op de daken zijn tegels en bitumen aanwezig. In combinatie met mos vorming zijn dit gladde oppervlakken. Hierdoor is er een verhoogde kans op valgevaar. Op de het dak van de etage 9 is geen aanlijnvoorziening of verhoogde dakrand aanwezig. Hierdoor is er een verhoogde kans op valgevaar. Op het dak van de dakopbouw is een safetyline (gekeurd tot en met 2022) aanwezig.

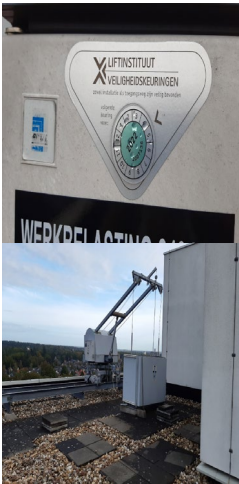
1.9	Is er een glaswasinstallatie/-voorziening op het dak aanwezig?	Ja		De glaswasinstallatie is aanwezig op het dak van etage 9 en is gekeurd tot mei 2022.

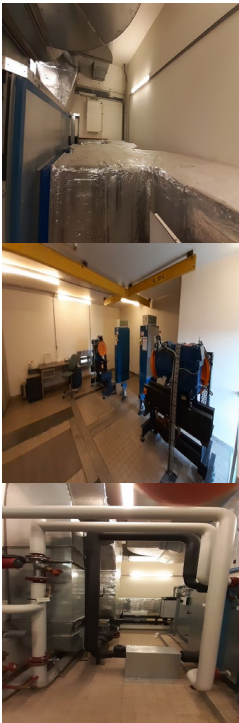
4.2	Kunnen zich bij het werken in ruimten arbeidsrisico's voordoen zoals valgevaar, beknellen, elektrocutie, gevaarlijke stoffen, explosiegevaar, lawaai of brandgevaar?	Nee		Dakbouw: Technische ruimten zijn ruim opgezet en de opstappen zijn duidelijk aangegeven waardoor geen risico op elektrocutie, gevaarlijke stoffen, explosiegevaar, lawaai of brandgevaar aanwezig is.

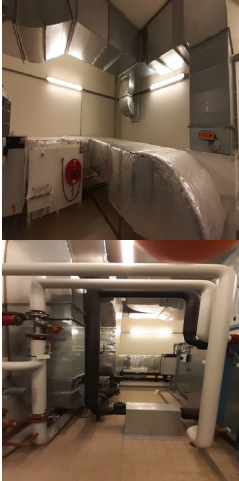
#	Vraag	Antw.	Risico-score	Bevinding	Maatregel	€	Bijlage
6.1	Wordt inspectie en groot onderhoud belemmerd door risico's zoals valgevaar, elektrocutiegevaar, onbereikbaarheid, blootstelling aan gevaarlijke stoffen, brandgevaar, explosiegevaar, aanrijdgevaar?	Nee		Opbouw: Technische ruimten zijn in basis ruim opgezet en de opstappen zijn duidelijk aangegeven waardoor geen risico op elektrocutie, gevaarlijke stoffen, explosiegevaar, lawaai of brandgevaar aanwezig is. Wel is er valgevaar aanwezig door een opstekend (niet passend) rooster. Gelijkzeitig is in de (lift)machinekamer grijpgevaar door een machineonderdeel met bewegende onderdelen. Dit onderdeel bevindt zich vlak nabij de deur.
